# Asbestinventarisatetest

Lentelaan 40, 2950 Kapellen

Attestnummer : 20260512-000048.000

## Niet-asbestveilig

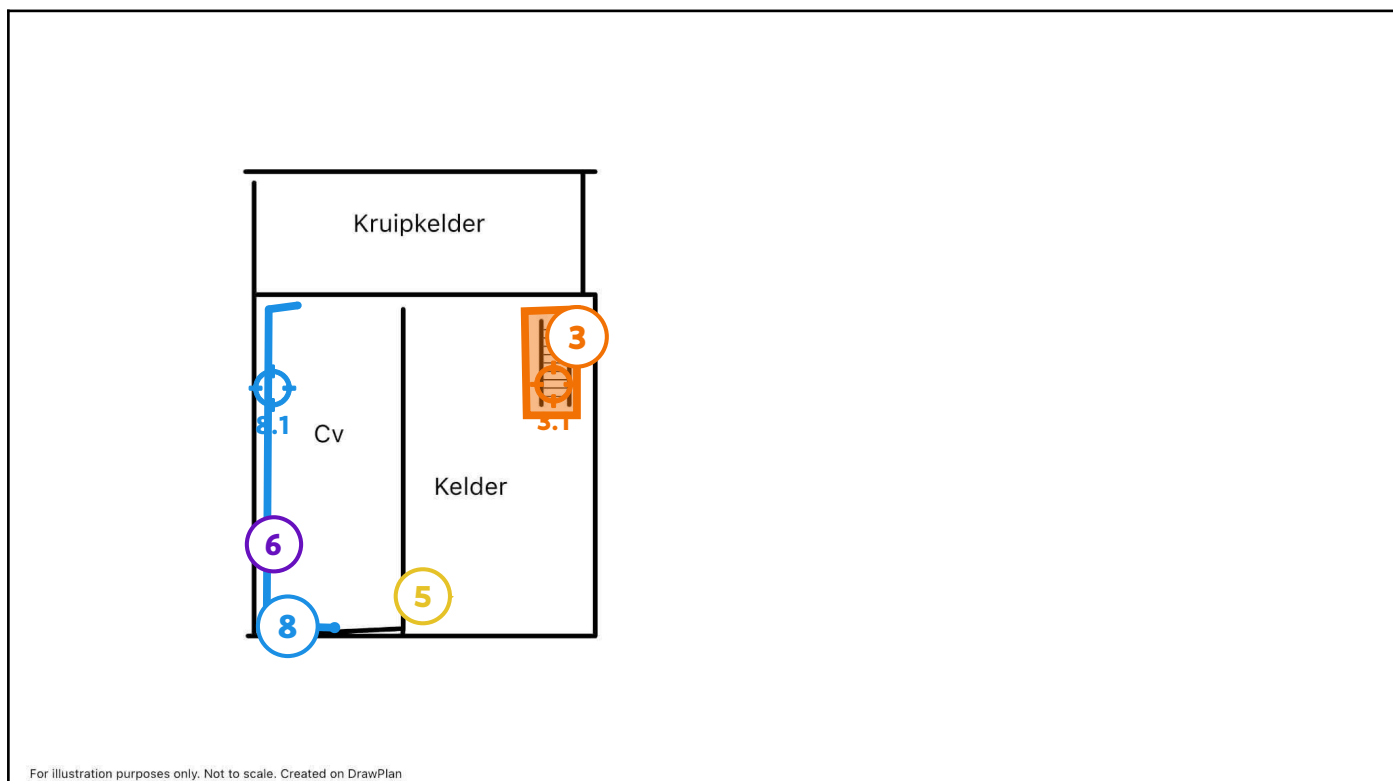
# Plan 1.1: Grondplan kelder

Beschrijving	Type	Actie
3. Vinyl	Asbestmateriaal	Verwijderen
3.1 Code: PM02 - Vinyl	Puntmonster	-
5. Bakeliet schakelkast	Asbestmateriaal	Zorgvuldig beheren
6. CV-ketel (niet waarneembare materialen)	Beperking	-
8. Leidingisolatie	Geen asbest	-
8.1 Code: PM01 - Leidingisolatie	Puntmonster	-

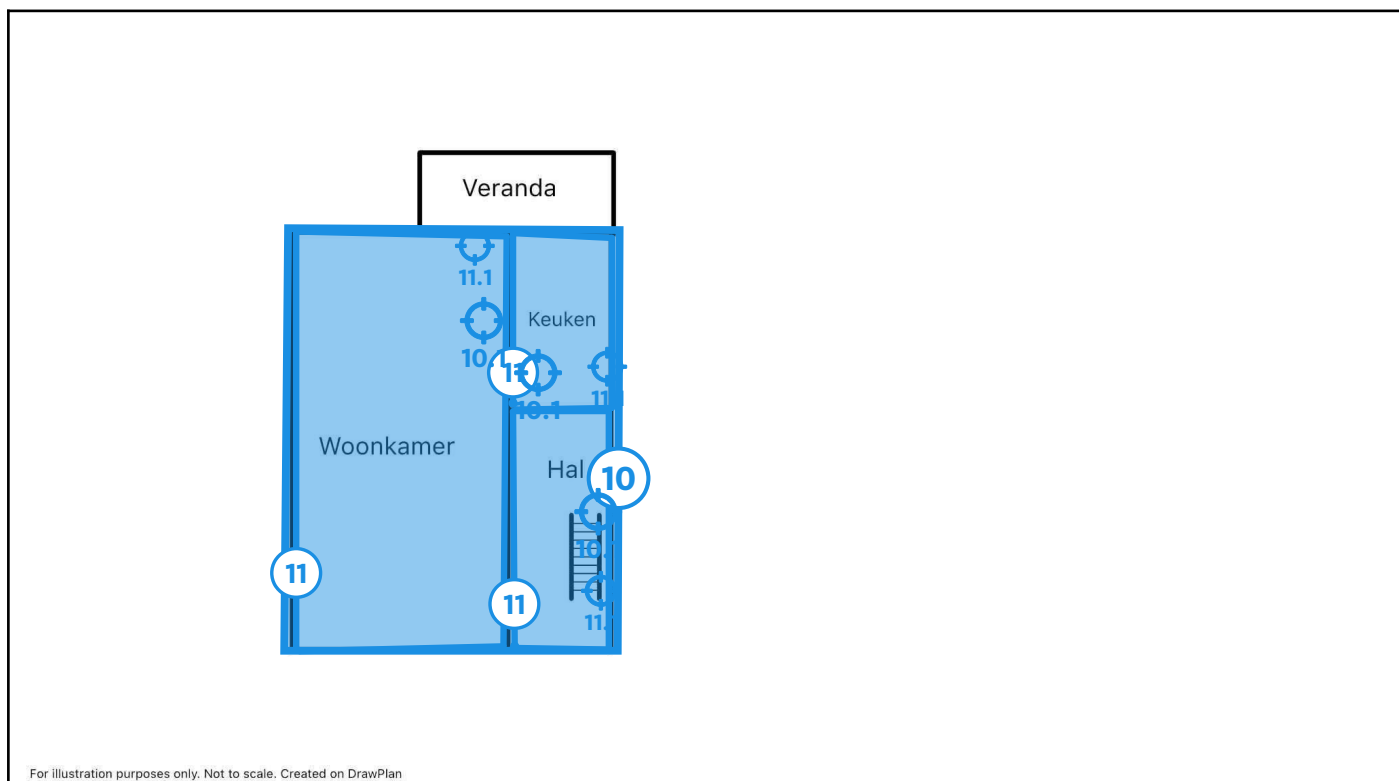
## Plan 1.3: Grondplan gelijkvloers wanden en plafonds

Beschrijving	Type	Actie
10. Pleisterwerk plafonds	Geen asbest	-
10.1 Code: MM02 - Pleisterwerk plafonds	Mengmonster	-
11. Pleisterwerk wanden	Geen asbest	-
11.1 Code: MM01 - Pleisterwerken wanden	Mengmonster	-

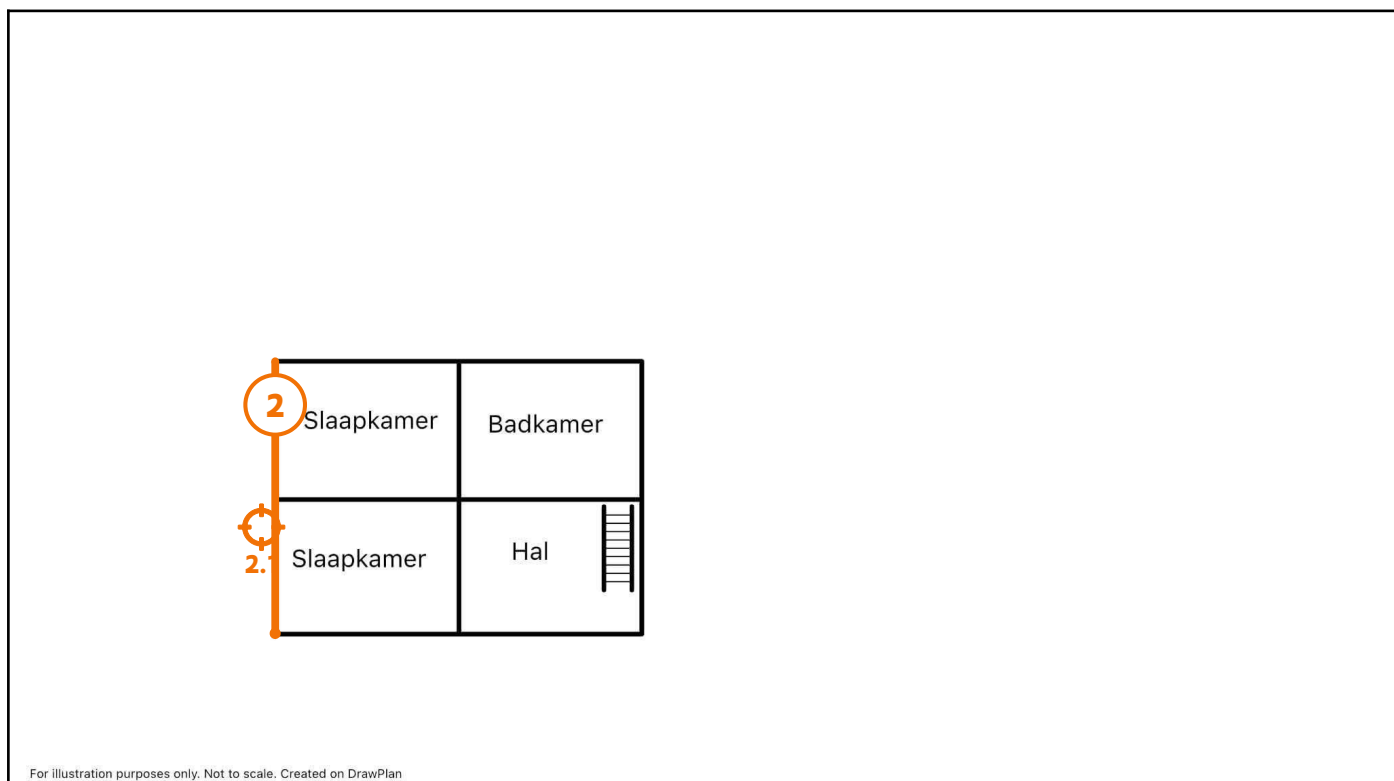
## Plan 1.4: Grondplan eerste verdieping

Beschrijving	Type	Actie
2. Gevel met leien (linkergevel bruin)	Asbestmateriaal	<a href="#">Verwijderen</a>
2.1 Code: PM04 - Leien	Puntmonster	-

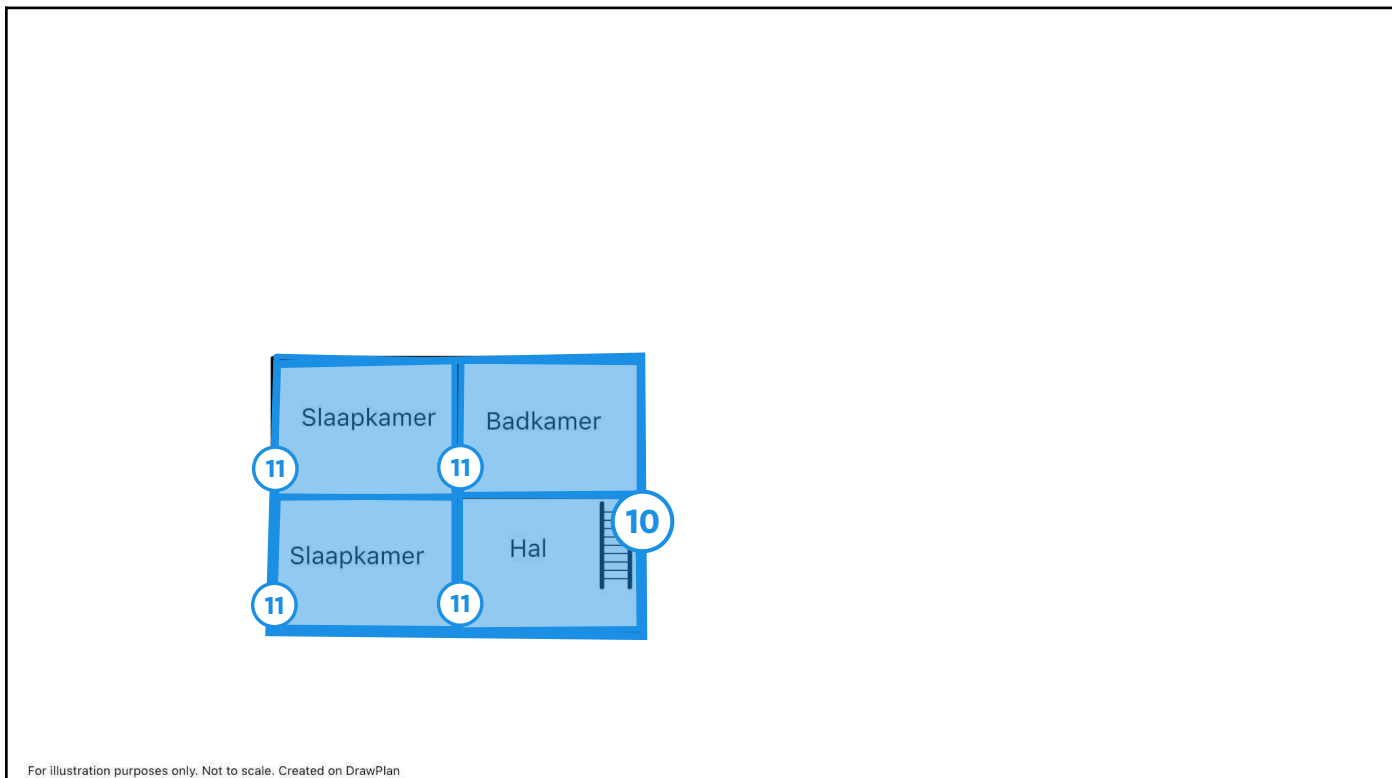
## Plan 1.5: Grondplan eerste verdieping wanden en plafonds

Beschrijving	Type	Actie
10. Pleisterwerk plafonds	Geen asbest	-
11. Pleisterwerk wanden	Geen asbest	-

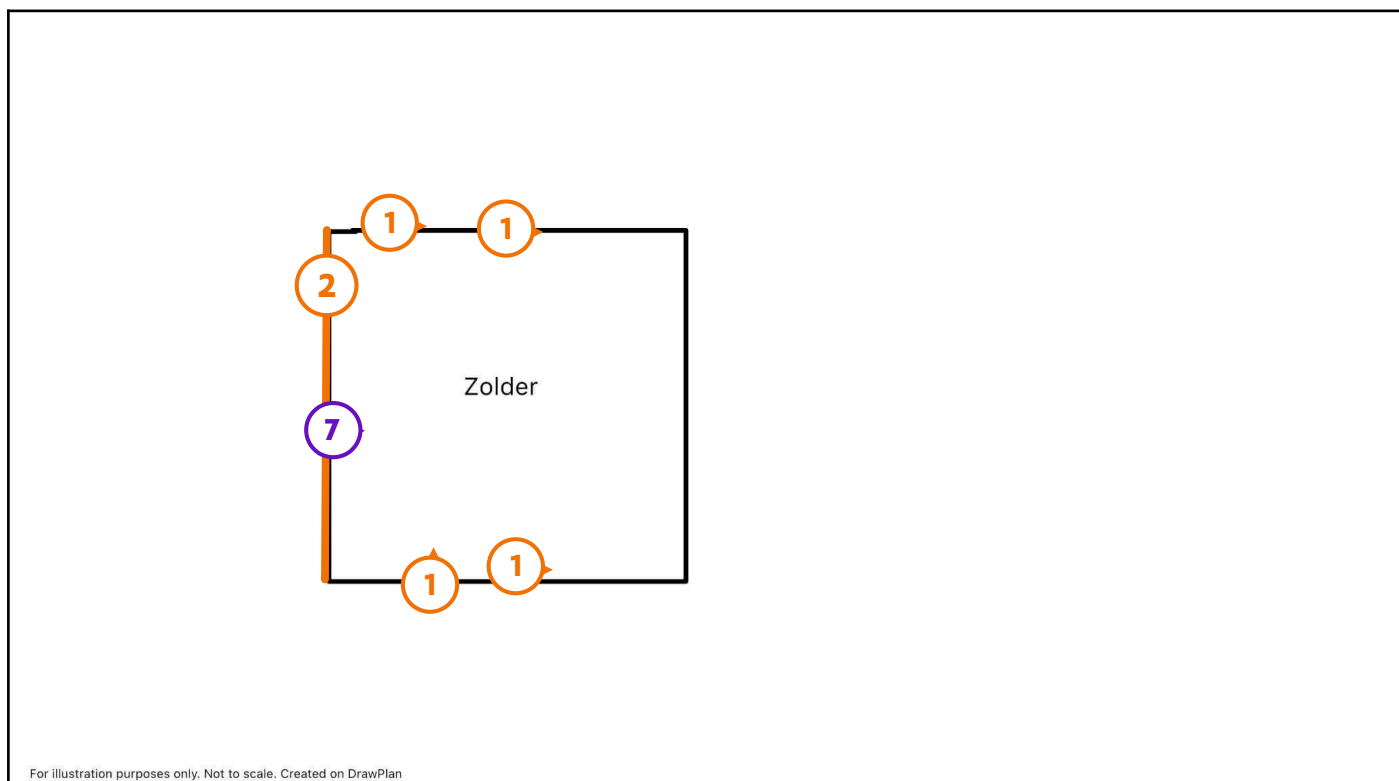
## Plan 1.6: Grondplan zolder

Beschrijving	Type	Actie
1. Gevel met leien (dakkapel)	Asbestmateriaal	<a href="#">Verwijderen</a>
2. Gevel met leien (linkergevel bruin)	Asbestmateriaal	<a href="#">Verwijderen</a>
7. Schouw	Beperking	-

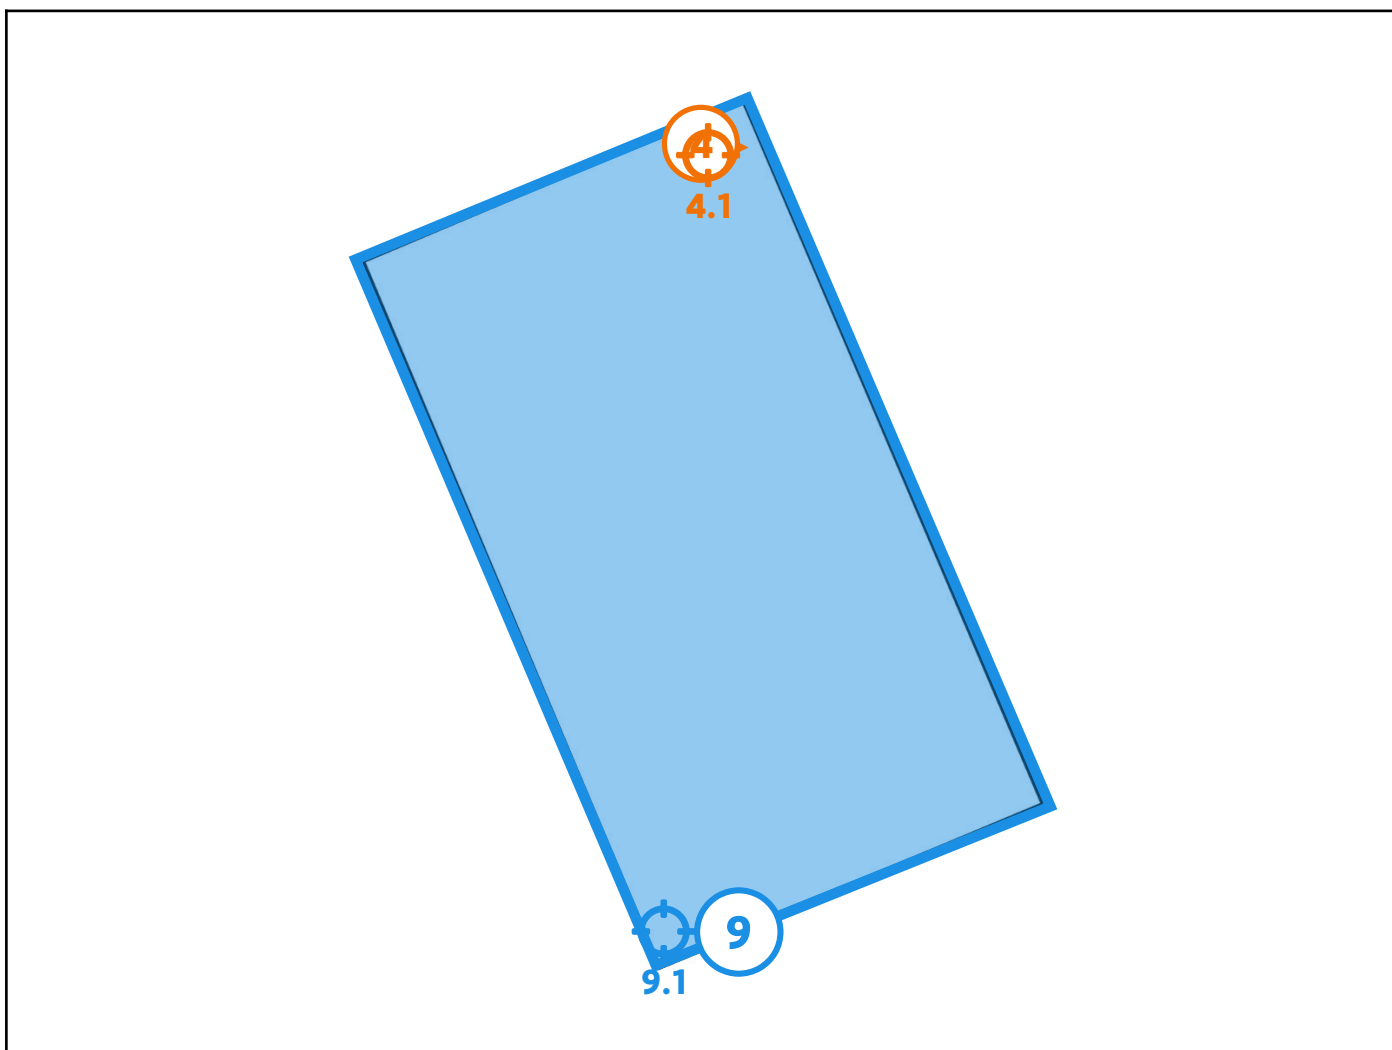
## Plan 2.1: Bijgebouw plan

Beschrijving	Type	Actie
4. Schouw	Asbestmateriaal	<a href="#">Verwijderen</a>
4.1 Code: PM03 - Schouw	Puntmonster	-
9. Roofing	Geen asbest	-
9.1 Code: PM04 - Roofing	Puntmonster	-

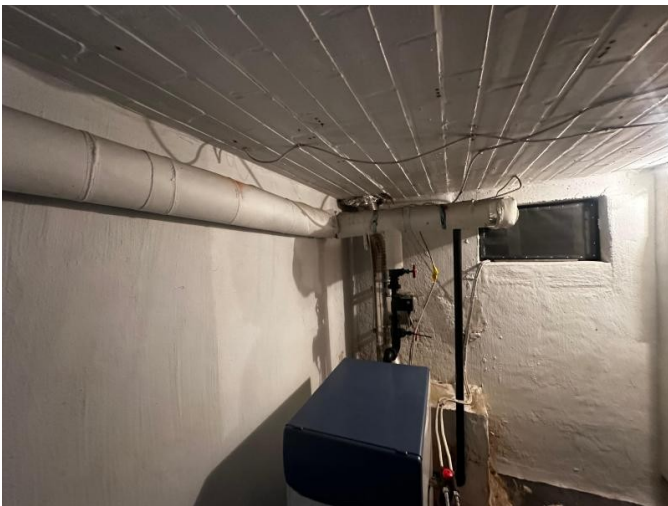
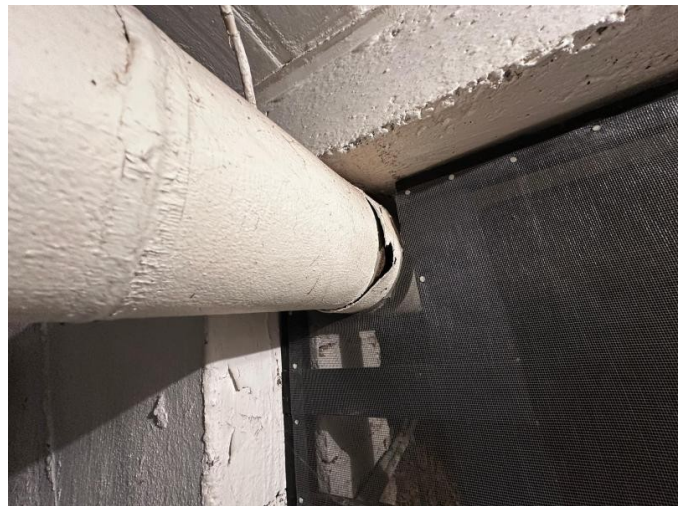
Geen asbest
