Asbestinventarisatetest

Albert Dickschenstraat 25, 2610 Antwerpen

Attestnummer : 20260521-000309.000

Uitgegeven op : 21.05.2026

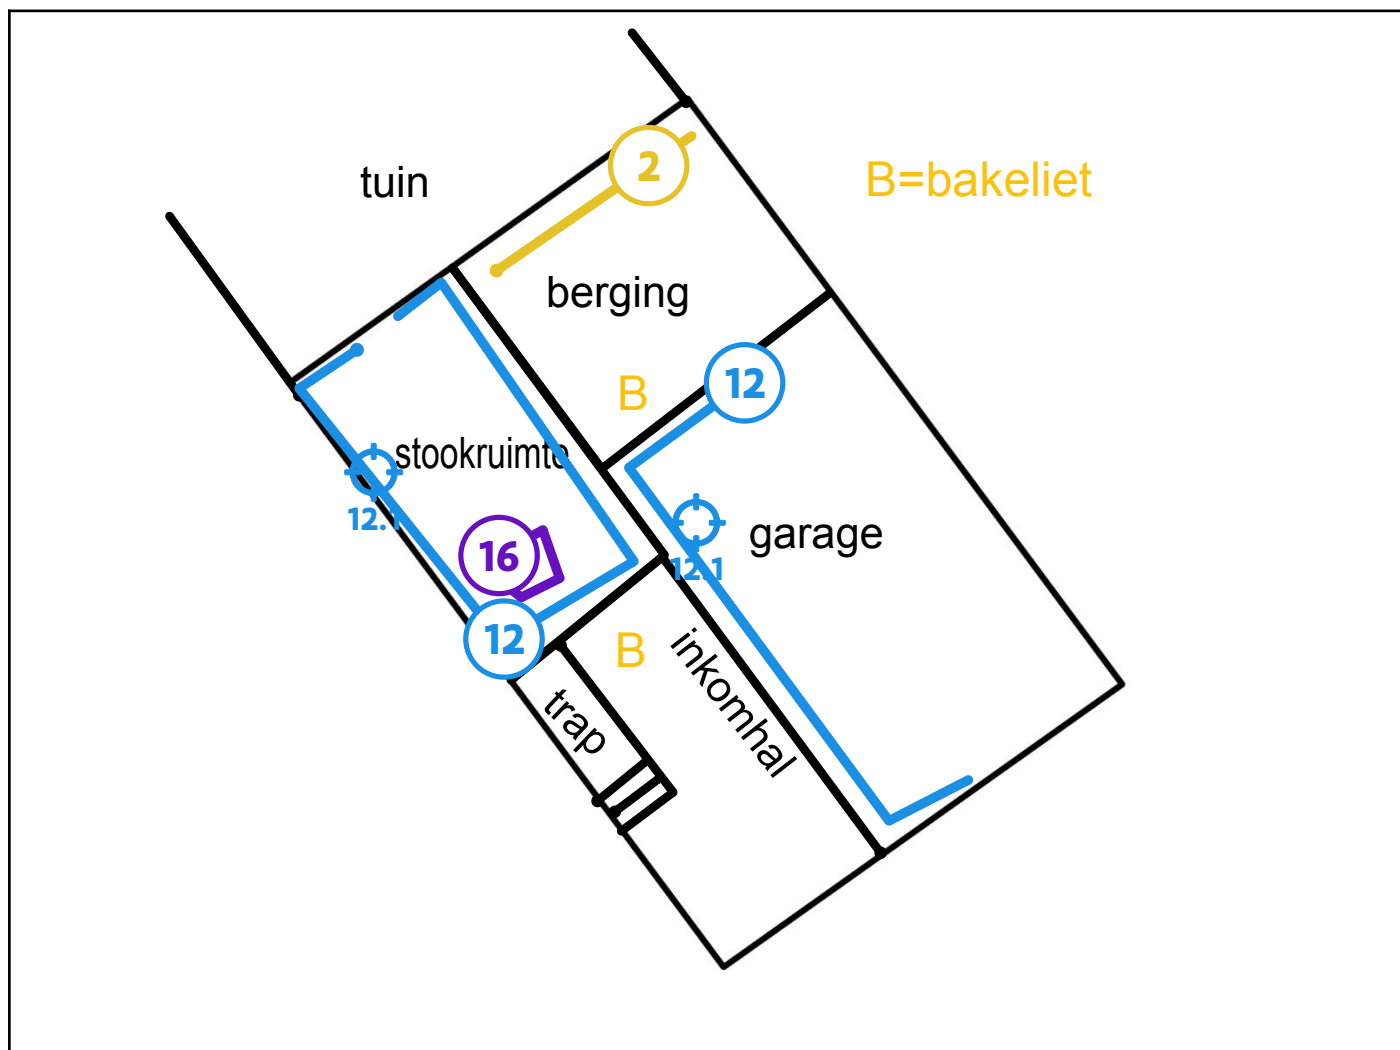
Plan 1.1: plan glv

Beschrijving	Type	Actie
2. Venstertablet binnen (massal)	Asbestmateriaal	Zorgvuldig beheren
3. Bakeliet toep.(schakelaars-stopcontact- verdeeldozen-radiatorknoppen)	Asbestmateriaal	Zorgvuldig beheren
12. Cementering binnentoepassing (met staalname)	Geen asbest	-
12.1 Code: cement binnen	Mengmonster	-
16. CV Ketel/boiler	Overige ruimte of materiaal	-

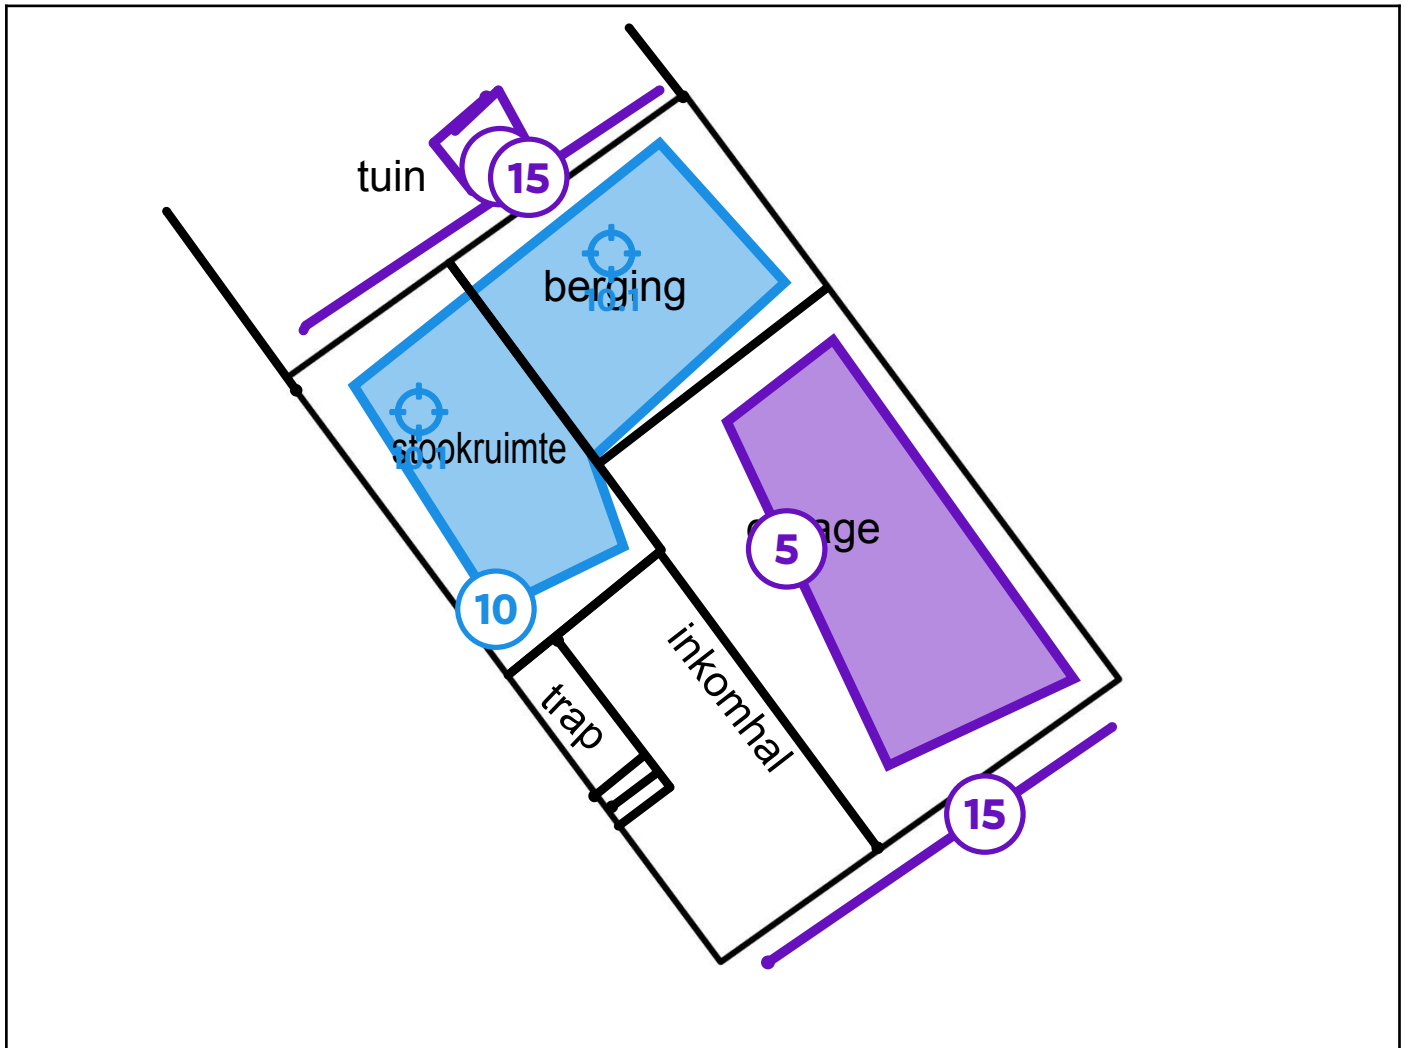
Plan 1.2: plan glv

Beschrijving	Type	Actie
5. Materiaal in opslag	Beperking	-
6. Deksel put	Beperking	-
10. Plafondpleister	Geen asbest	-
10.1 Code: plafond	Mengmonster	-
15. Kit niet verdacht (visueel vastgesteld)	Overige ruimte of materiaal	-

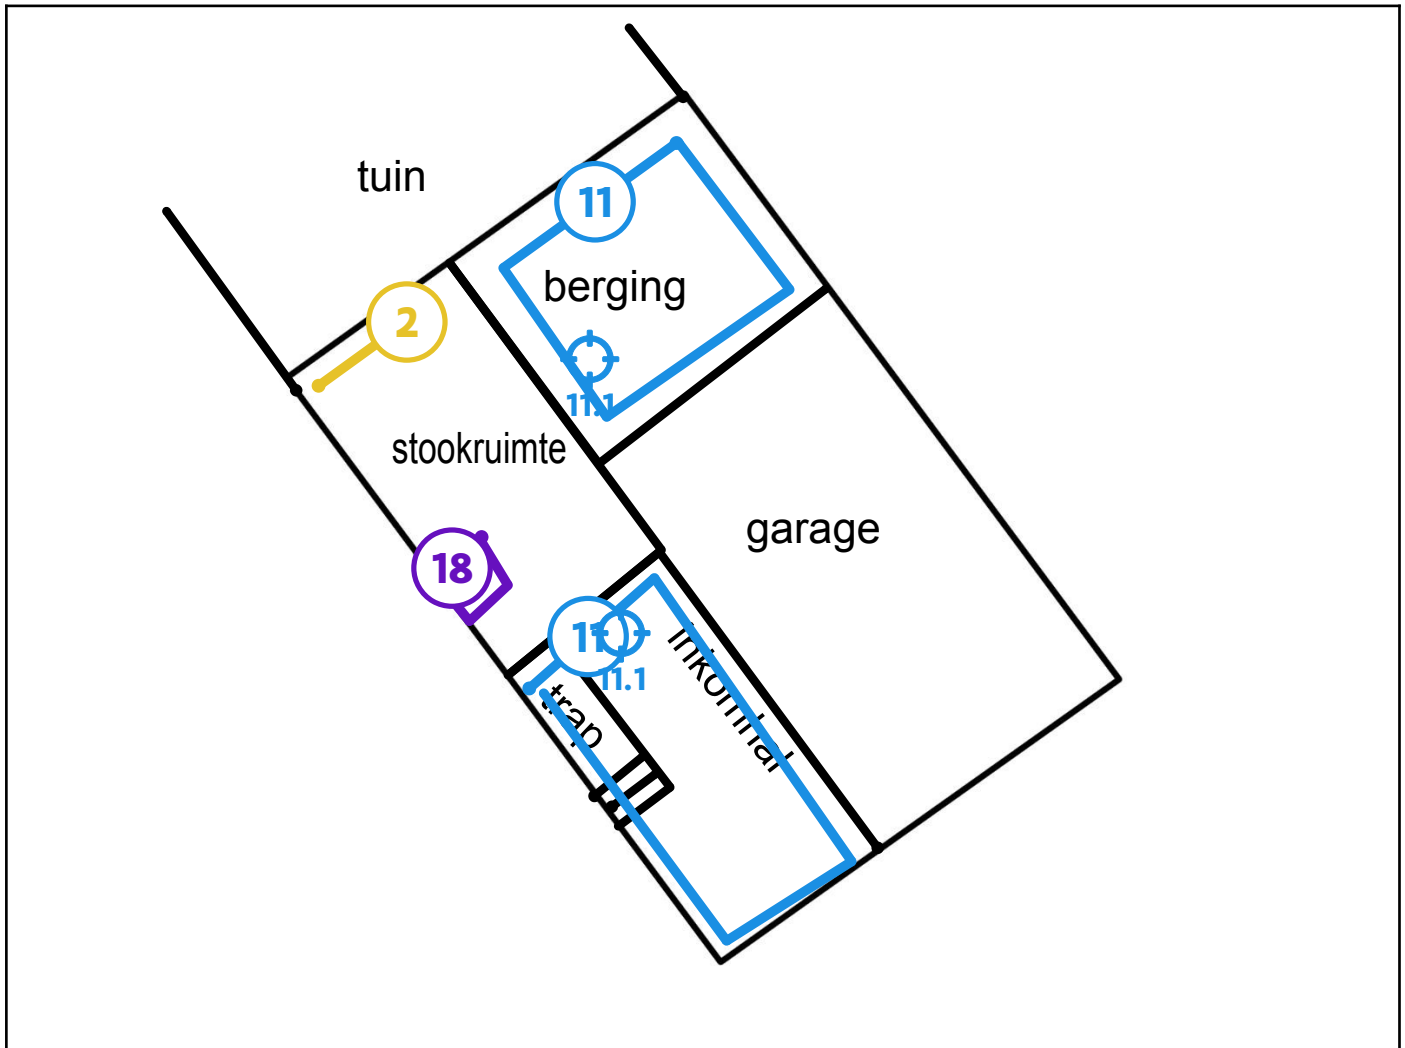
Plan 1.3: plan glv

Beschrijving	Type	Actie
2. Venstertablet binnen (massal)	Asbestmateriaal	Zorgvuldig beheren
11. Muurpleister	Geen asbest	-
11.1 Code: muur	Mengmonster	-
18. schouw/rookkanaal	Overige ruimte of materiaal	-

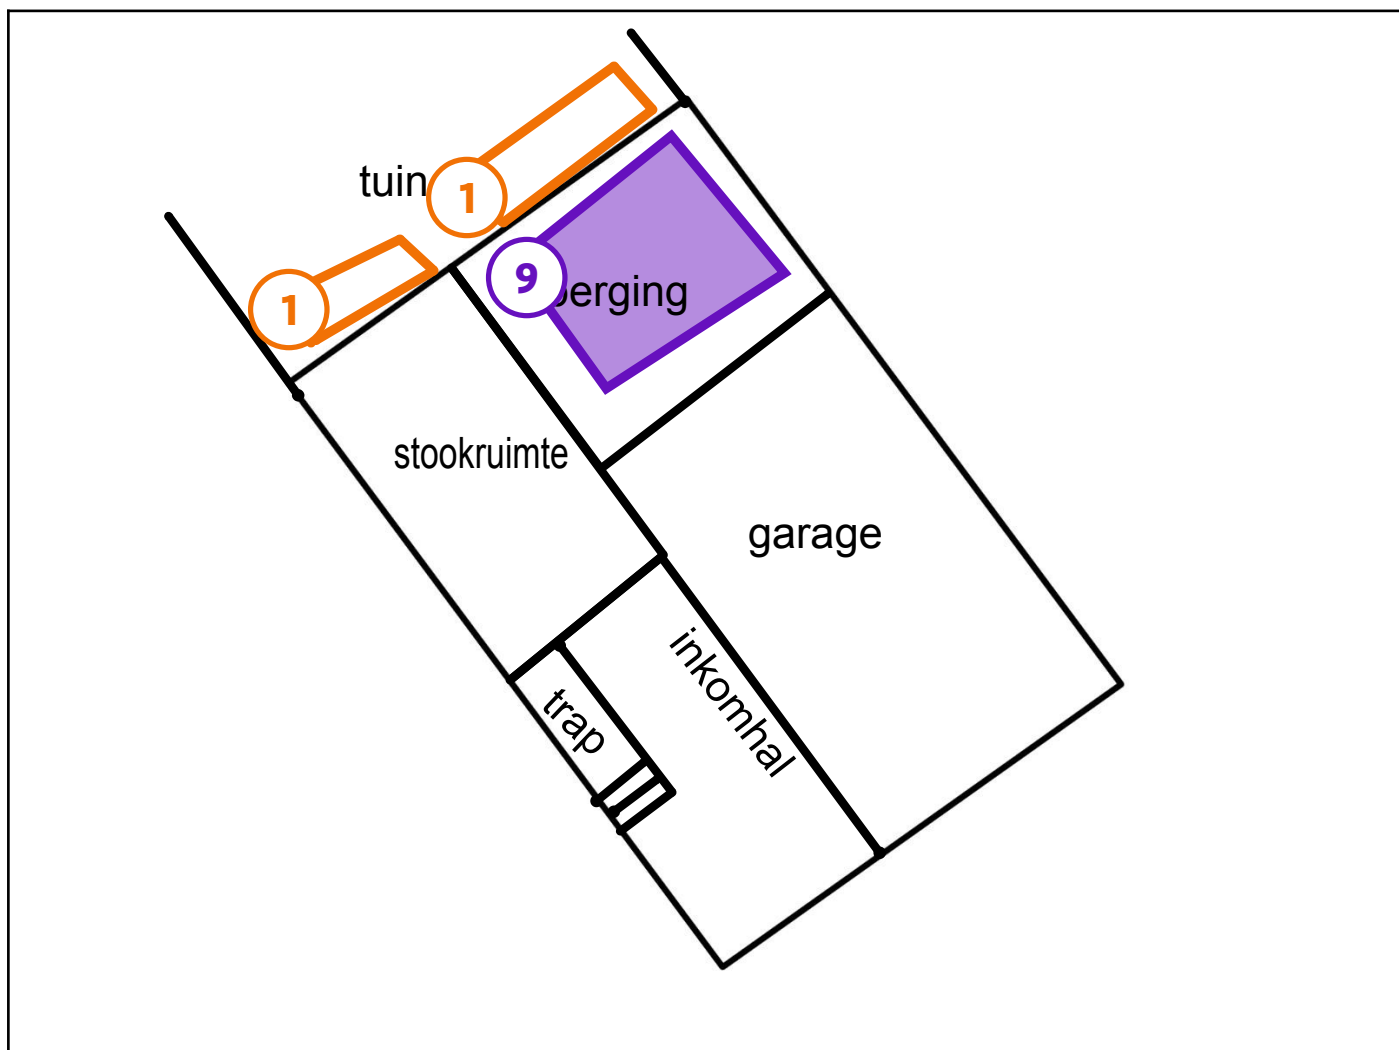
Plan 1.4: plan glv

Beschrijving	Type	Actie
1. Venster dorpel buiten (asbestcement)	Asbestmateriaal	Verwijderen
9. Valse plafonds	Advies	-

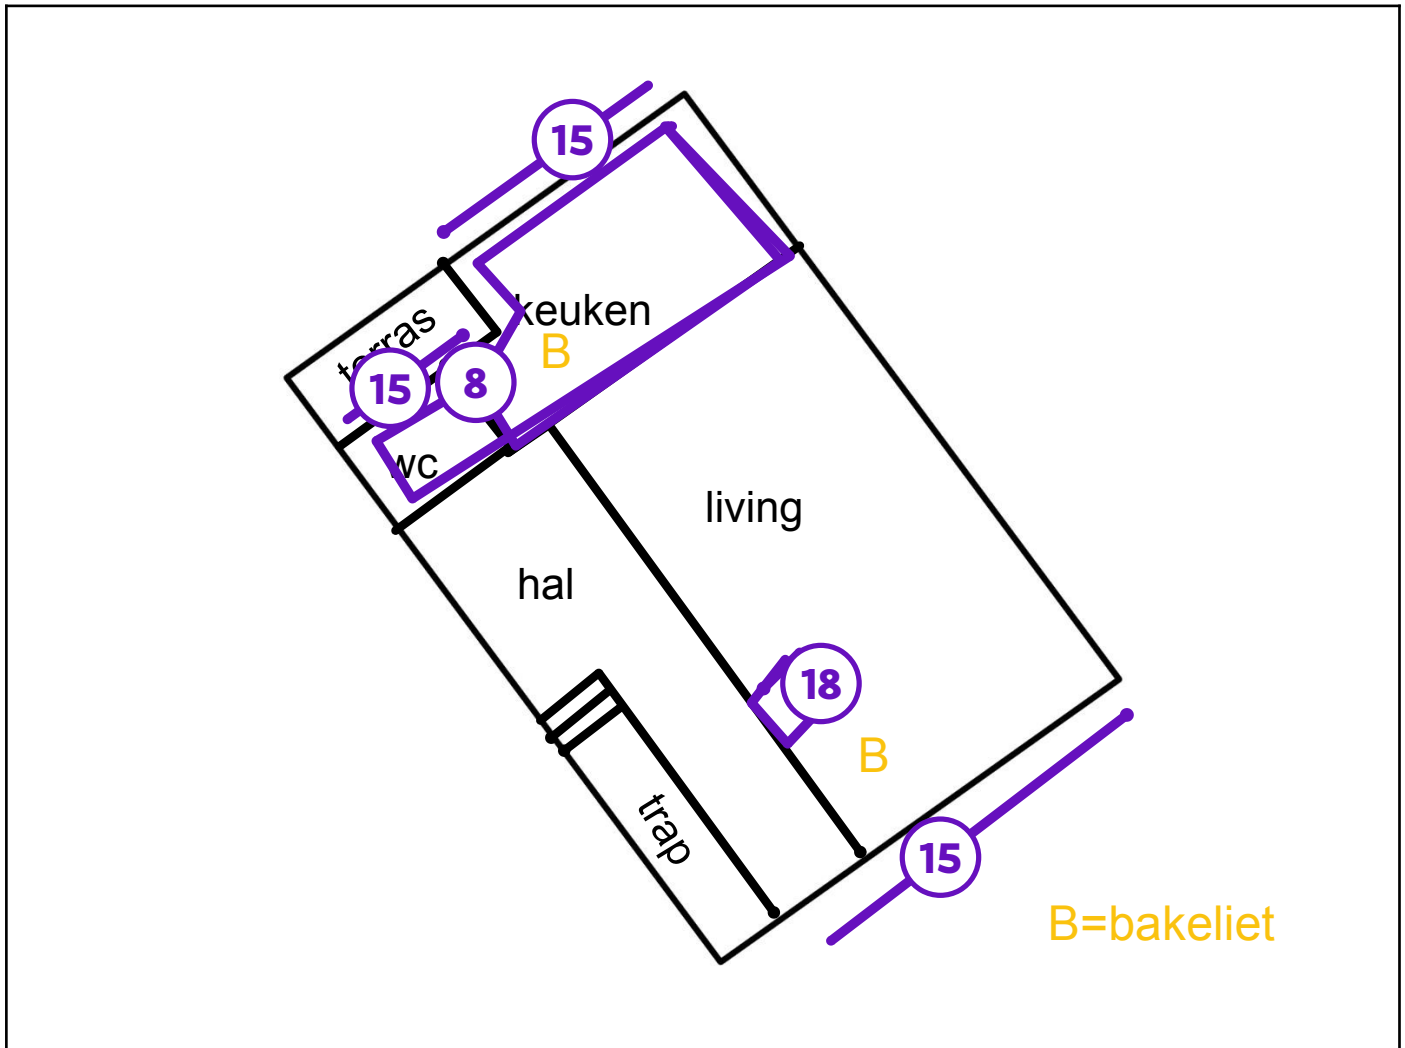
Plan 1.5: plan v+1

Beschrijving	Type	Actie
3. Bakeliet toep.(schakelaars-stopcontact.-verdeelkasten-radiatorknoppen)	Asbestmateriaal	Zorgvuldig beheren
8. Tegellijn niet zichtbaar.	Advies	-
15. Kit niet verdacht (visueel vastgesteld)	Overige ruimte of materiaal	-
18. schouw/rookkanaal	Overige ruimte of materiaal	-

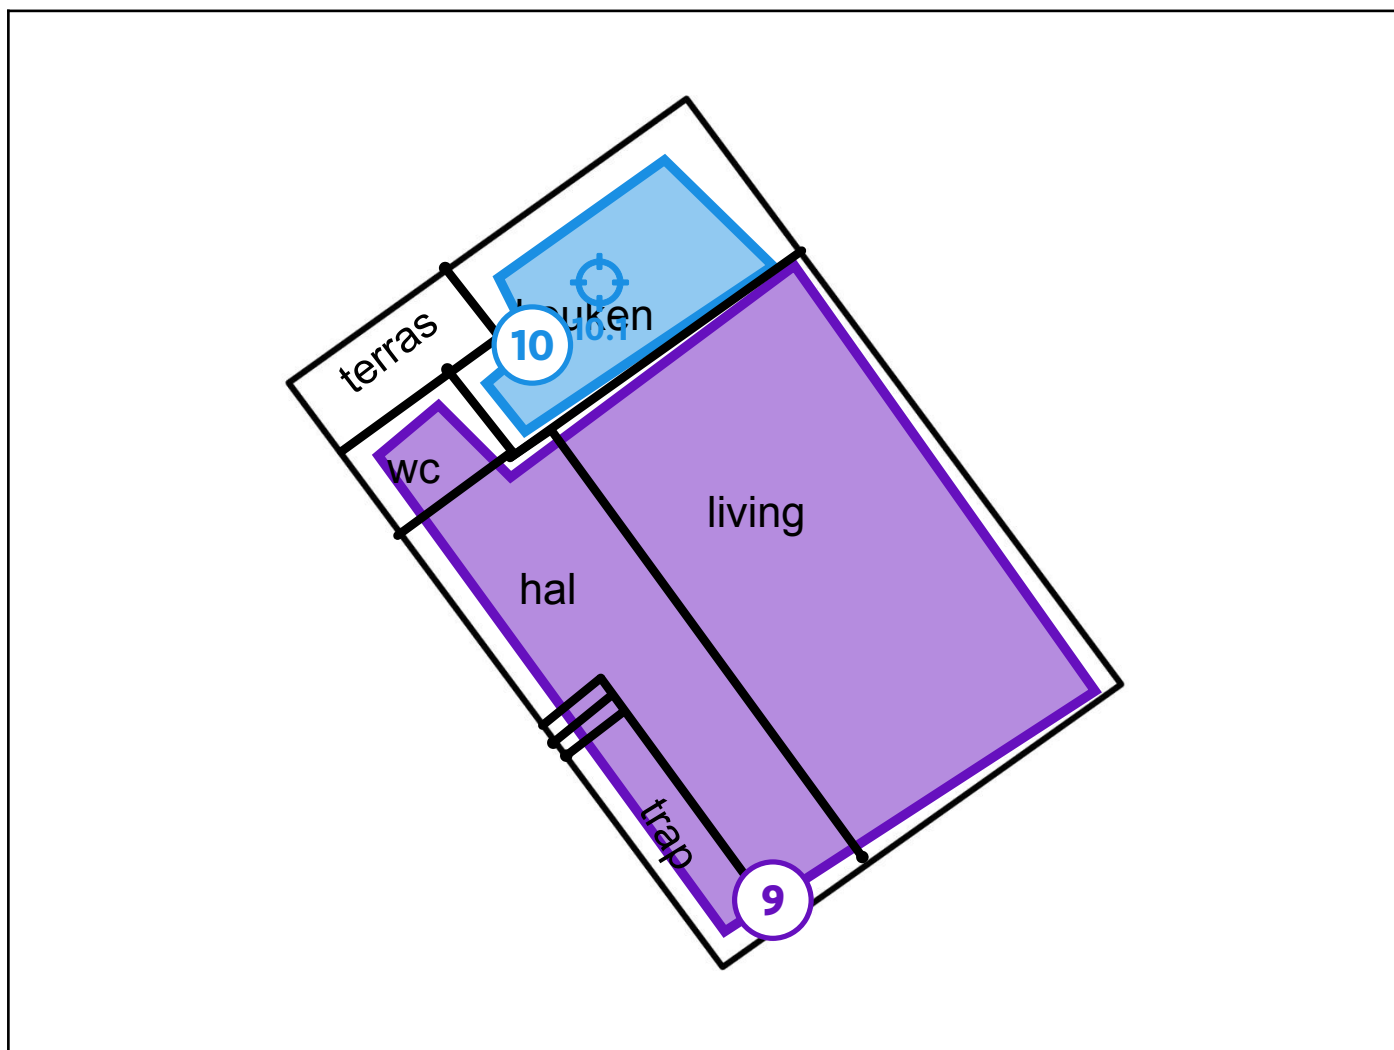
Plan 1.6: plan v+1

Beschrijving	Type	Actie
9. Valse plafonds	Advies	-
10. Plafondpleister	Geen asbest	-
10.1 Code: plafond	Mengmonster	-

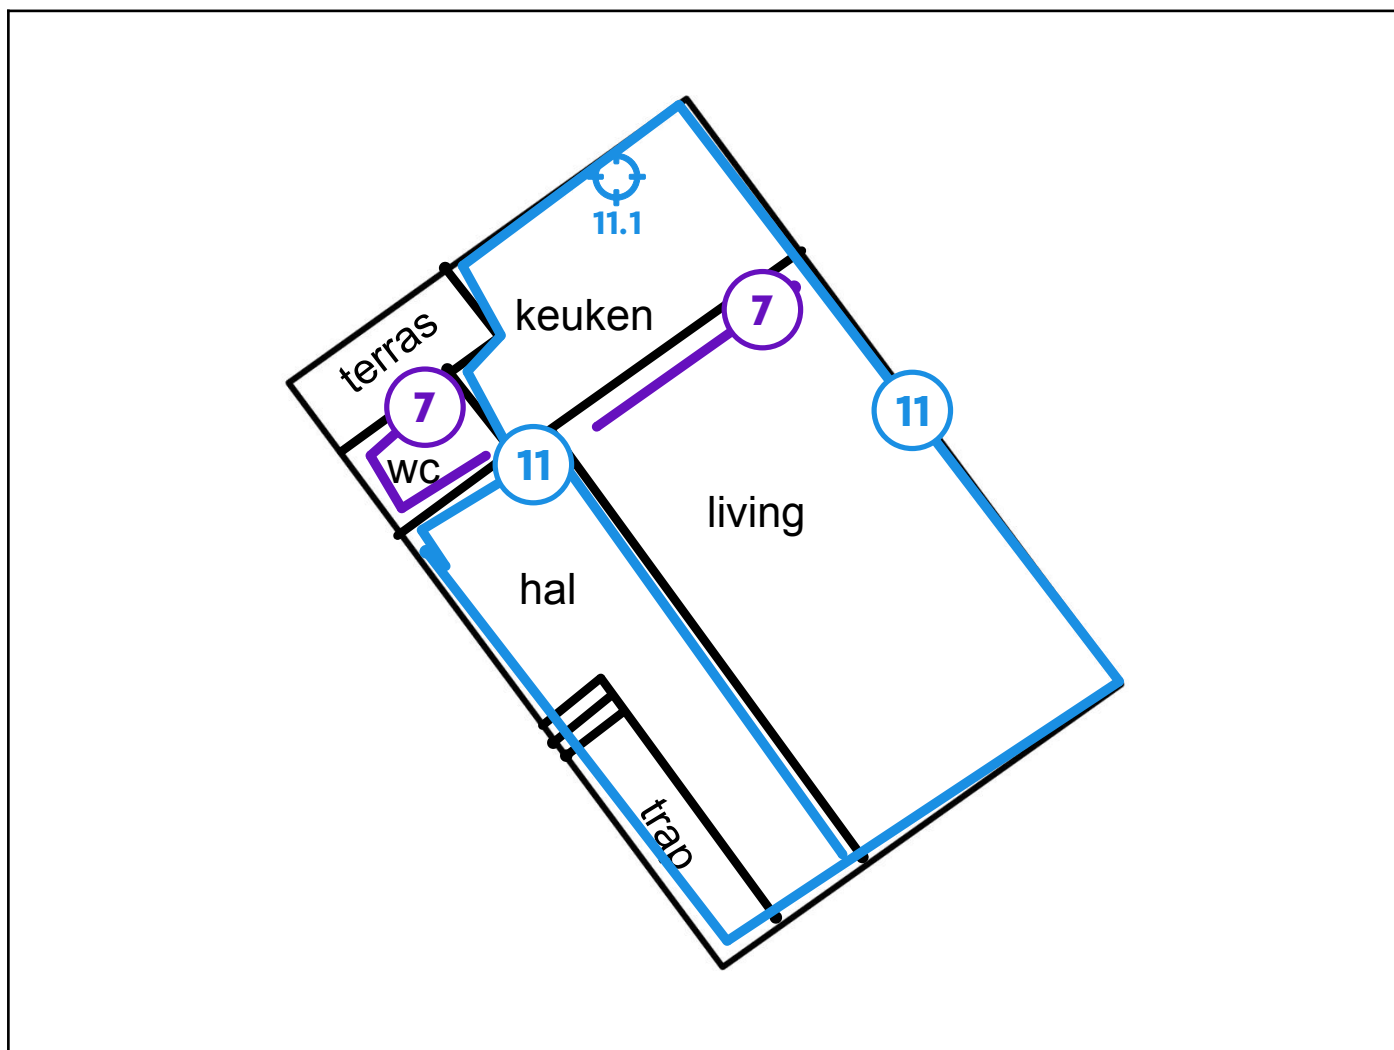
Plan 1.7: plan v+1

Beschrijving	Type	Actie
7. Valse wanden	Advies	-
11. Muurpleister	Geen asbest	-
11.1 Code: muur	Mengmonster	-

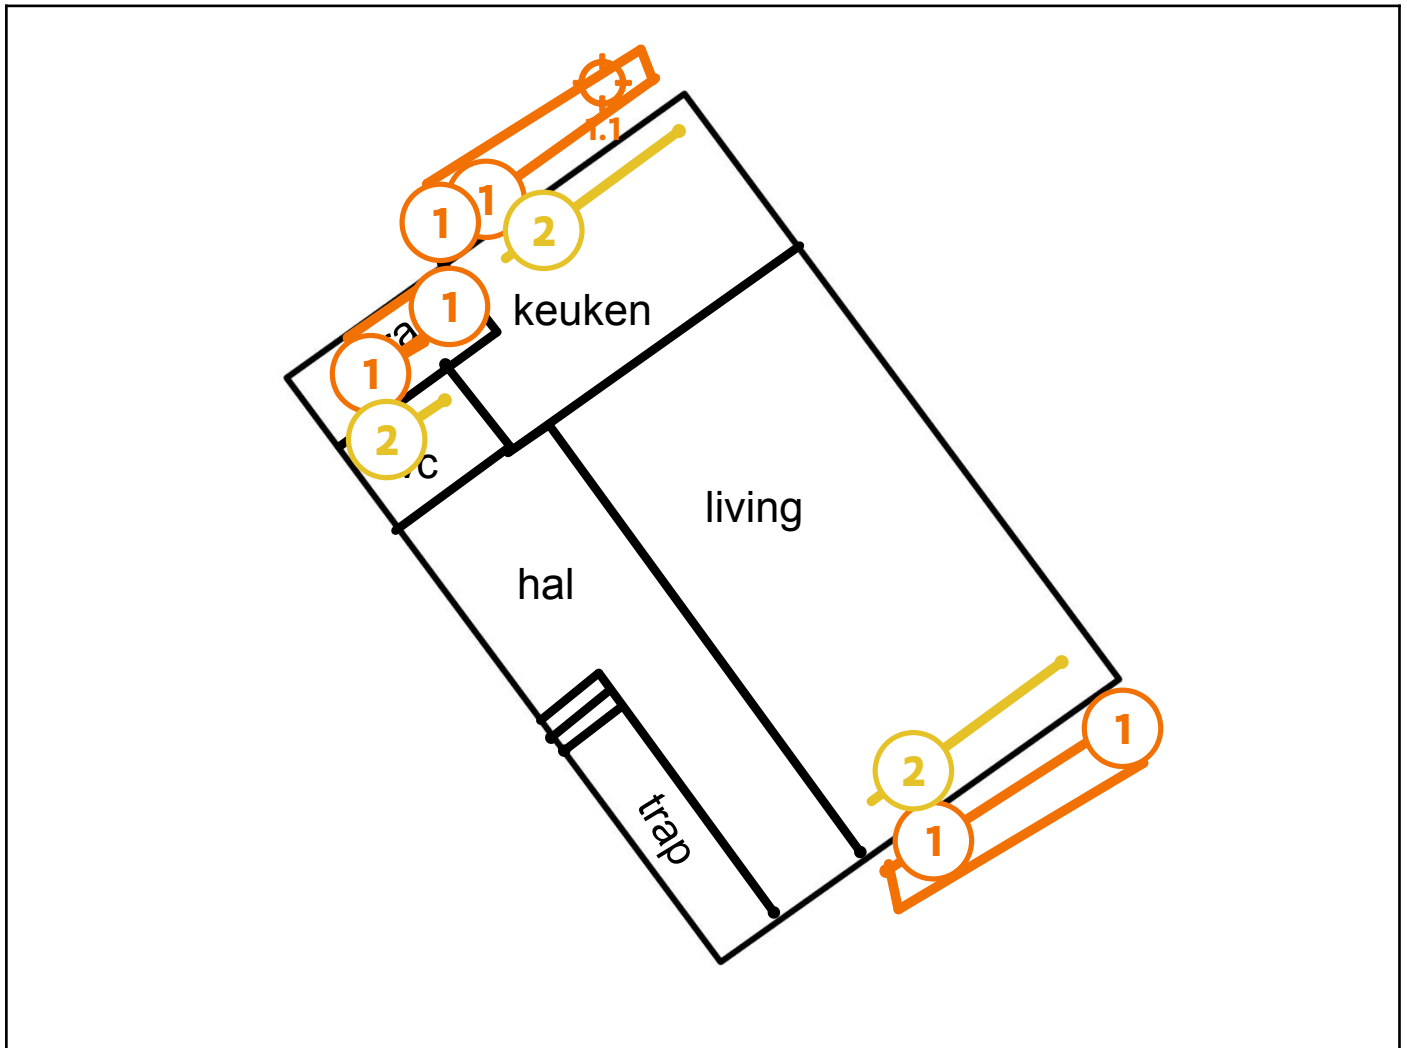
Plan 1.8: plan v+1

Beschrijving	Type	Actie
1. Venster dorpel buiten (asbestcement)	Asbestmateriaal	Verwijderen
1.1 Code: dorpel	Puntmonster	-
2. Venstertablet binnen (massal)	Asbestmateriaal	Zorgvuldig beheren

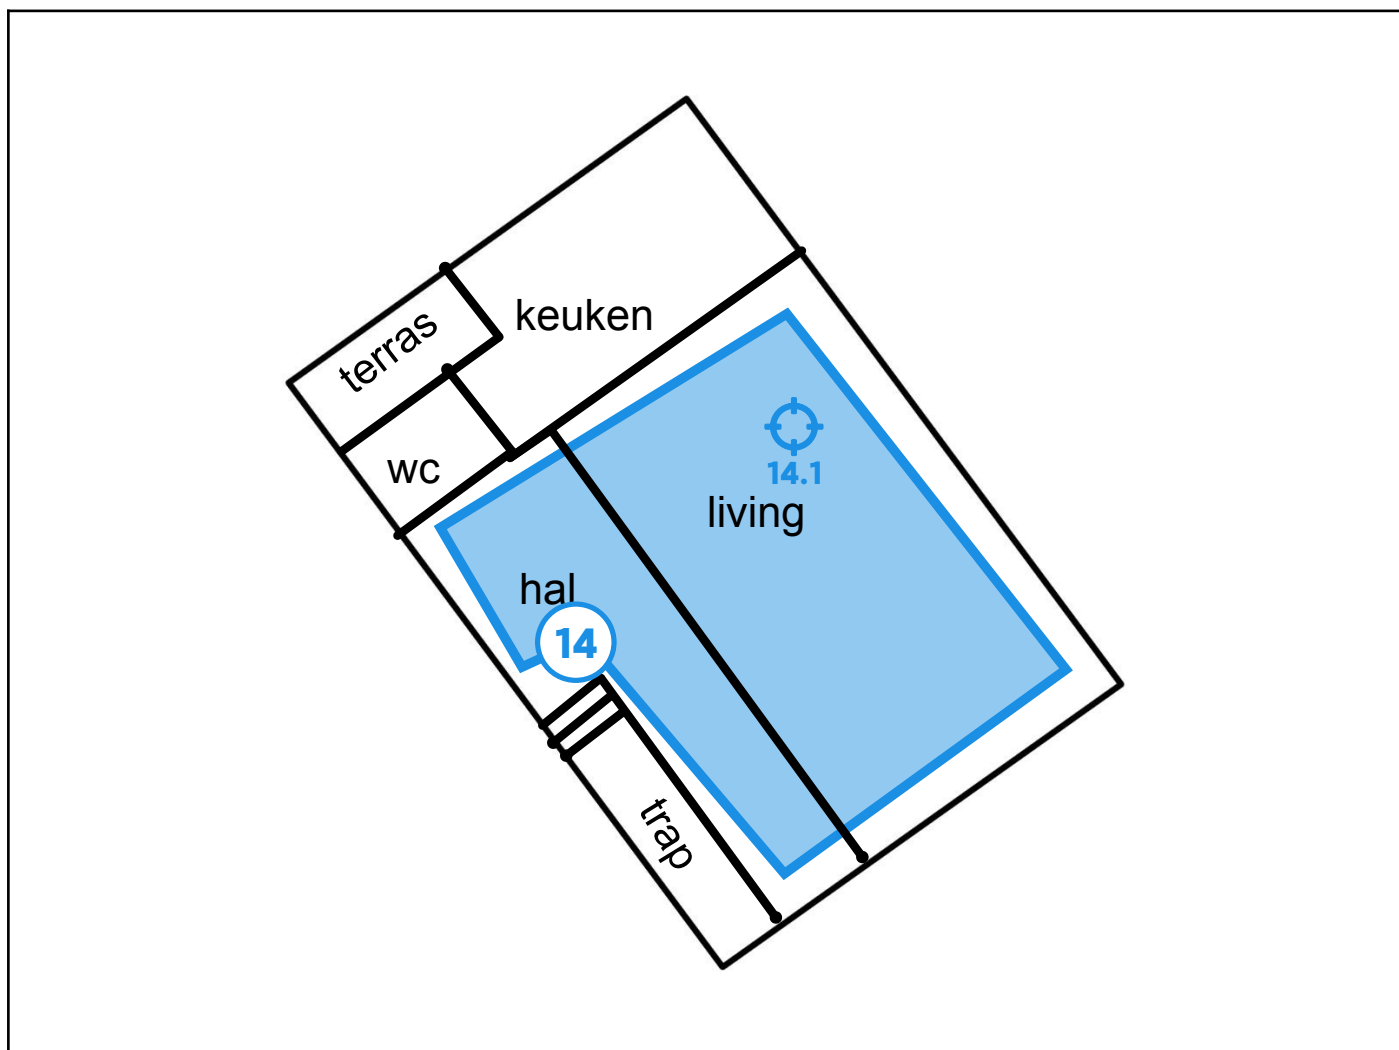
Plan 1.9: plan v+1

Beschrijving	Type	Actie
14. Vinylvloer bovenlaag	Geen asbest	-
14.1 Code: vinyl bovenlaag	Puntmonster	-

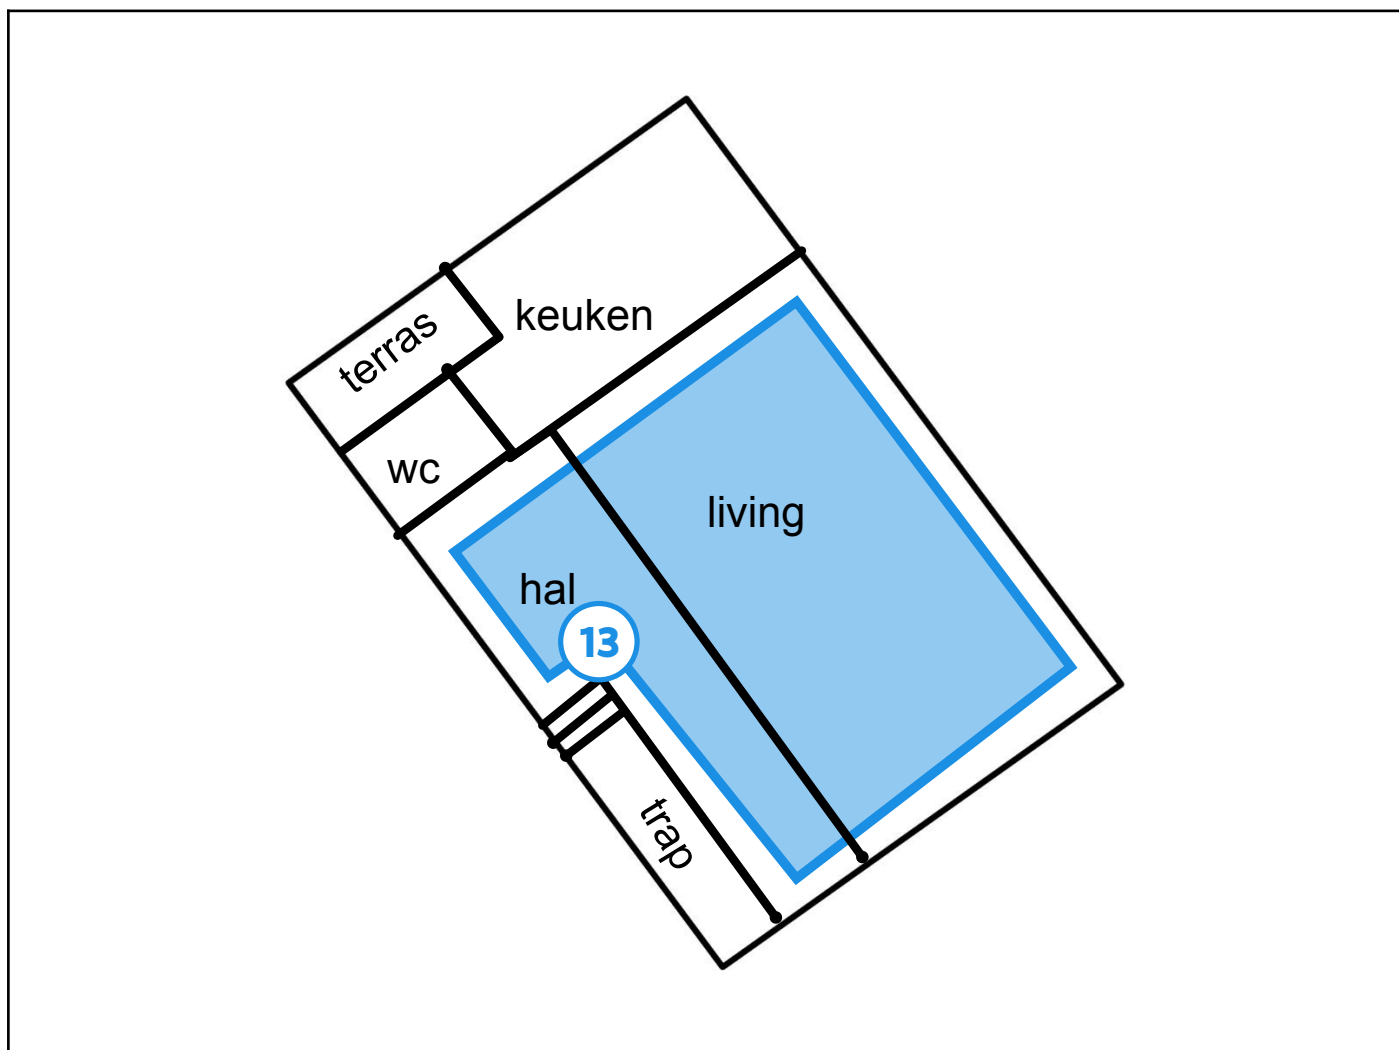
Plan 1.10: plan v+1

Beschrijving	Type	Actie
13. Vinylvloer onderlaag	Geen asbest	-

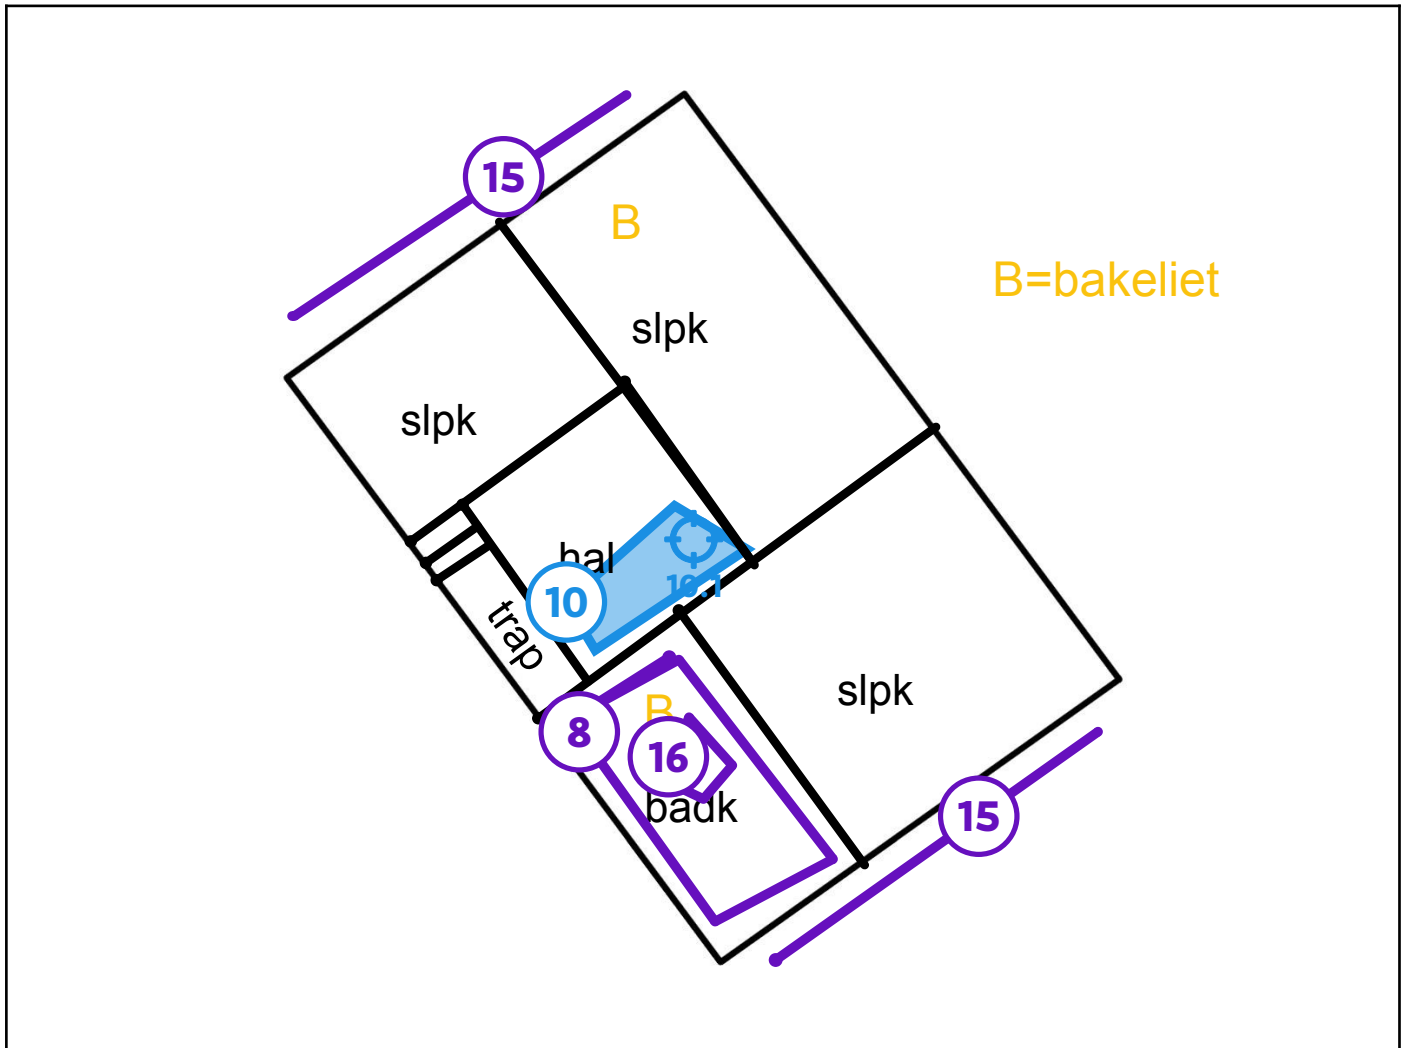
Plan 1.11: plan v+2

Beschrijving	Type	Actie
3. Bakeliet toep.(schakelaars-stopcontact.-verdeel dozen-radiatorknoppen)	Asbestmateriaal	Zorgvuldig beheren
8. Tegellijm niet zichtbaar.	Advies	-
10. Plafondpleister	Geen asbest	-
10.1 Code: plafond	Mengmonster	-
15. Kit niet verdacht (visueel vastgesteld)	Overige ruimte of materiaal	-
16. CV Ketel/boiler	Overige ruimte of materiaal	-

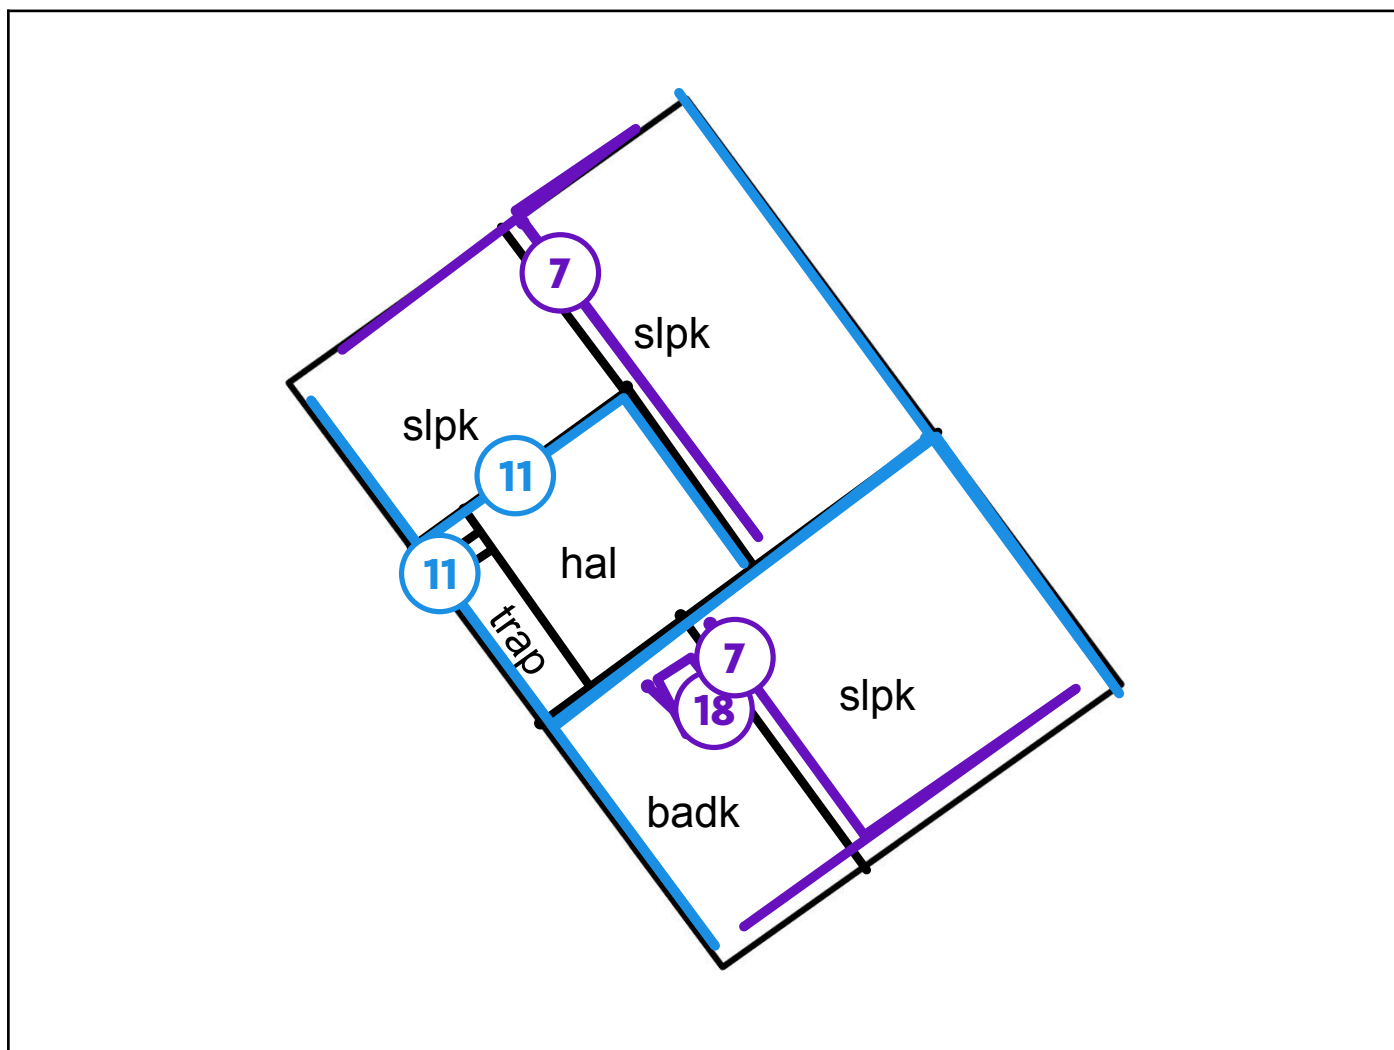
Plan 1.12: plan v+2

Beschrijving	Type	Actie
7. Valse wanden	Advies	-
11. Muurpleister	Geen asbest	-
18. schouw/rookkanaal	Overige ruimte of materiaal	-

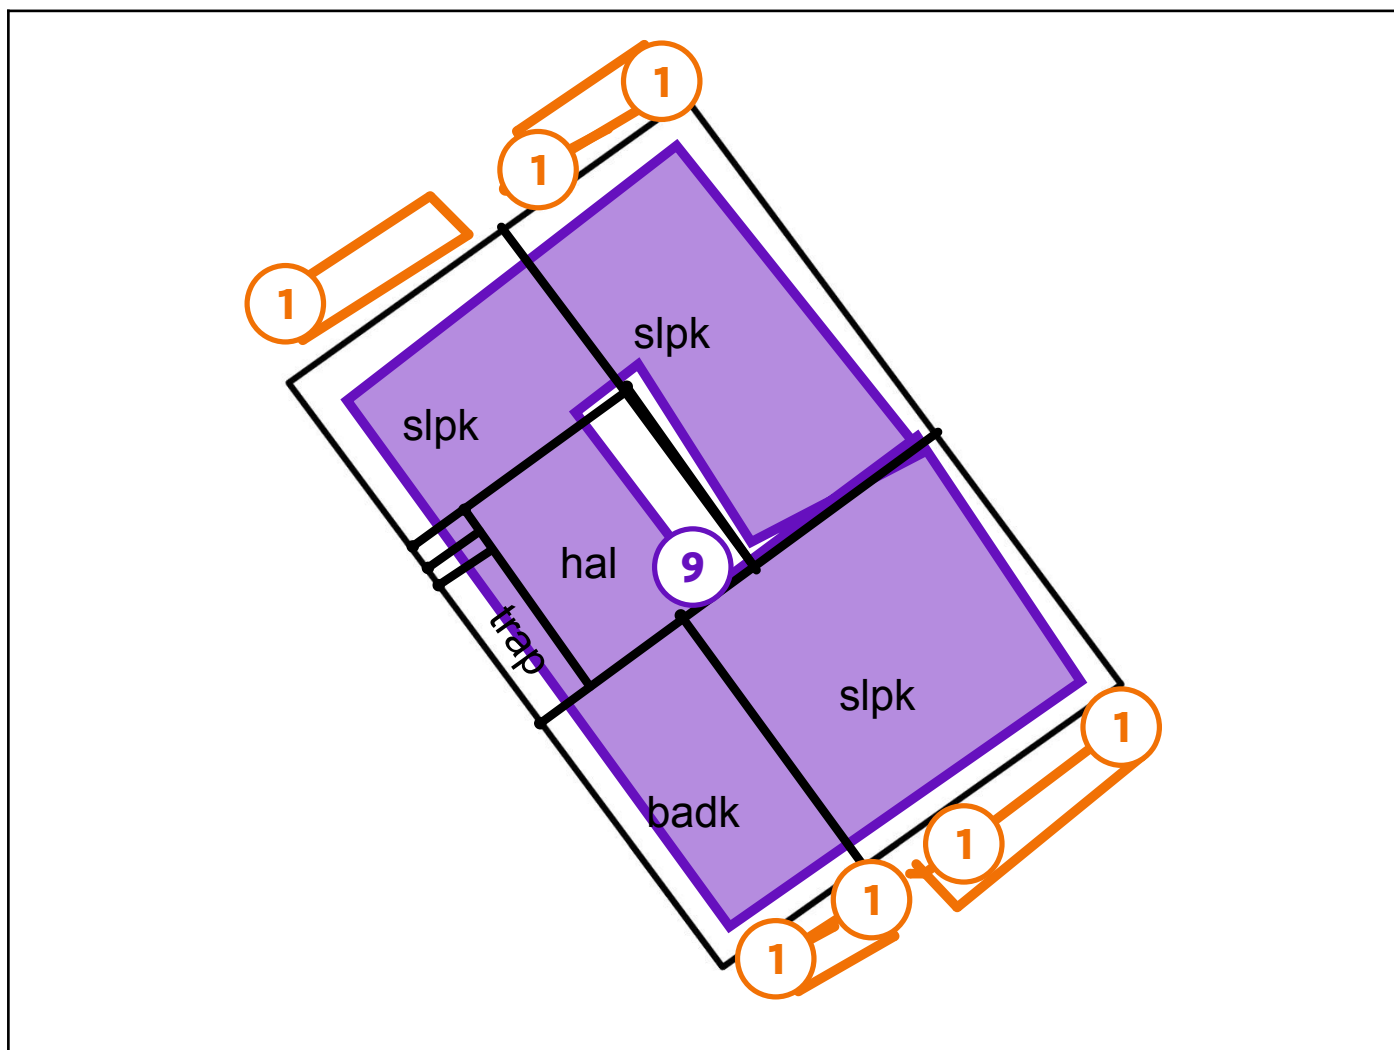
Plan 1.13: plan v+2

Beschrijving	Type	Actie
1. Venster dorpel buiten (asbestcement)	Asbestmateriaal	Verwijderen
9. Valse plafonds	Advies	-

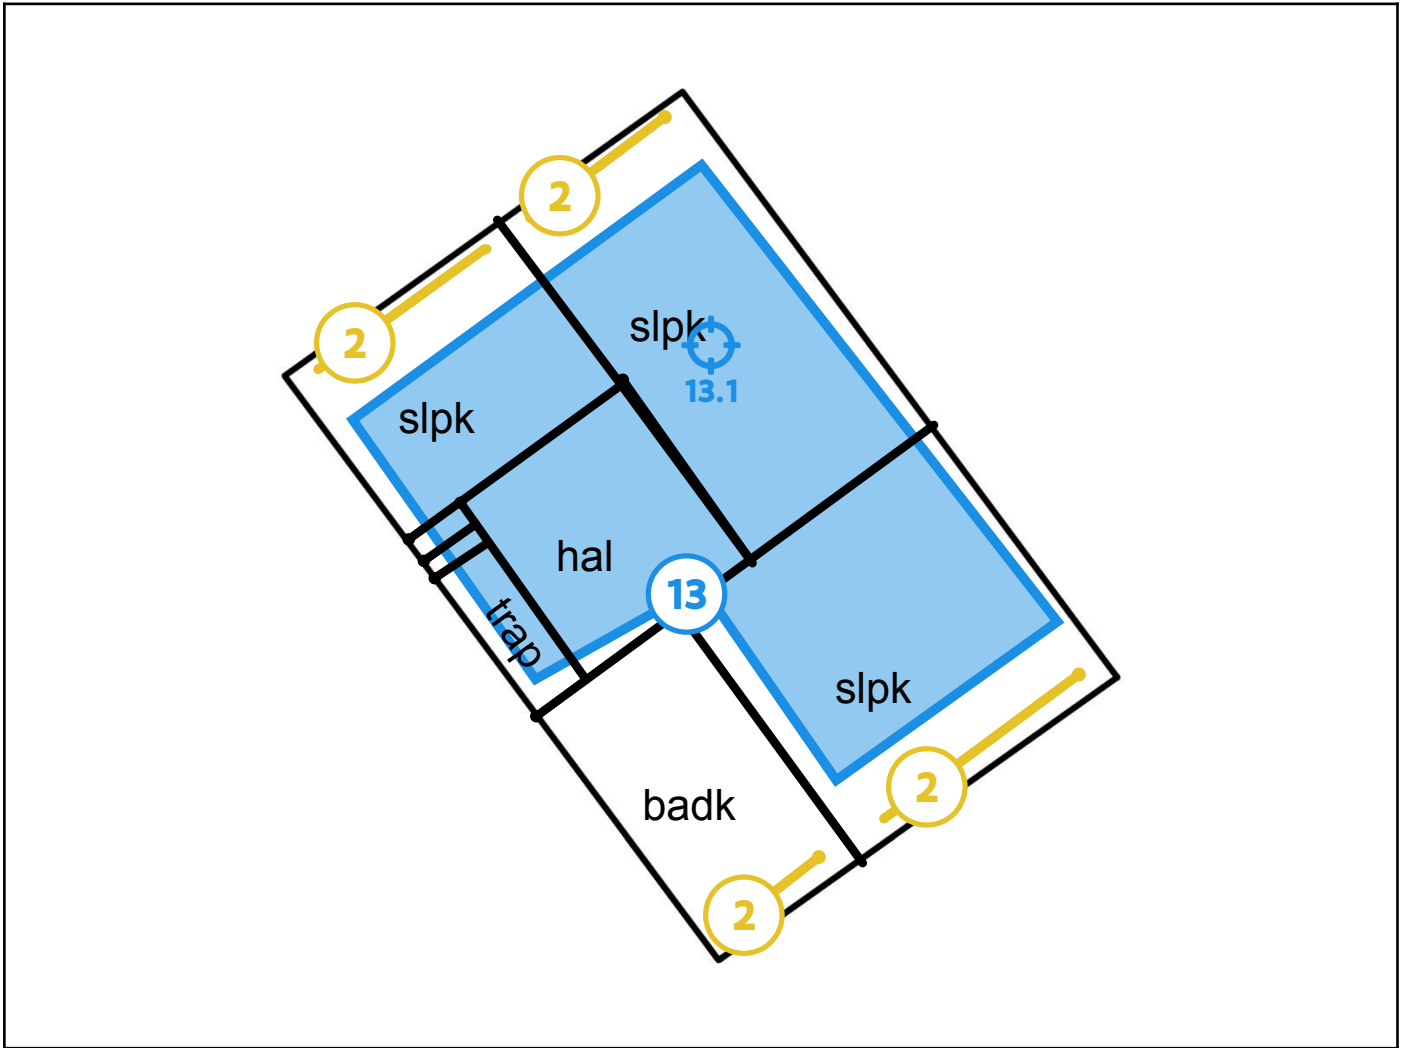
Plan 1.14: plan v+2

Beschrijving	Type	Actie
2. Venstertablet binnen (massal)	Asbestmateriaal	Zorgvuldig beheren
13. Vinylvloer onderlaag	Geen asbest	-
13.1 Code: vinyl onderlaag	Puntmonster	-

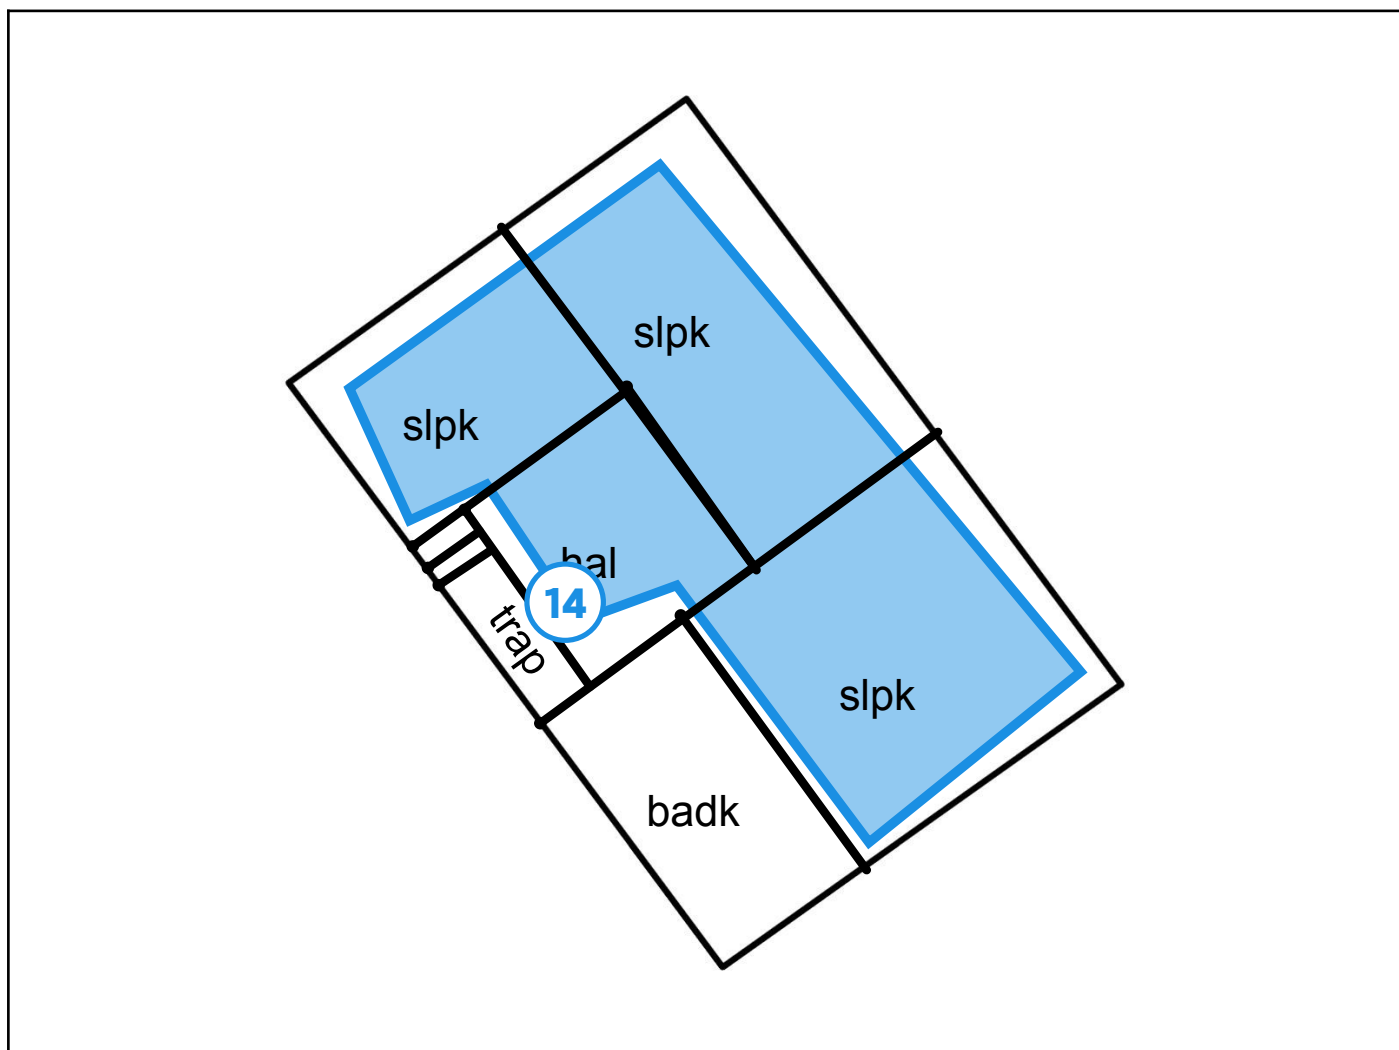
Plan 1.15: plan v+2

Beschrijving	Type	Actie
14. Vinylvloer bovenlaag	Geen asbest	-
