Asbestinventarisatetest

Albert Dickschenstraat 25, 2610 Antwerpen

Attestnummer : 20260521-000309.000

Uitgegeven op : 21.05.2026

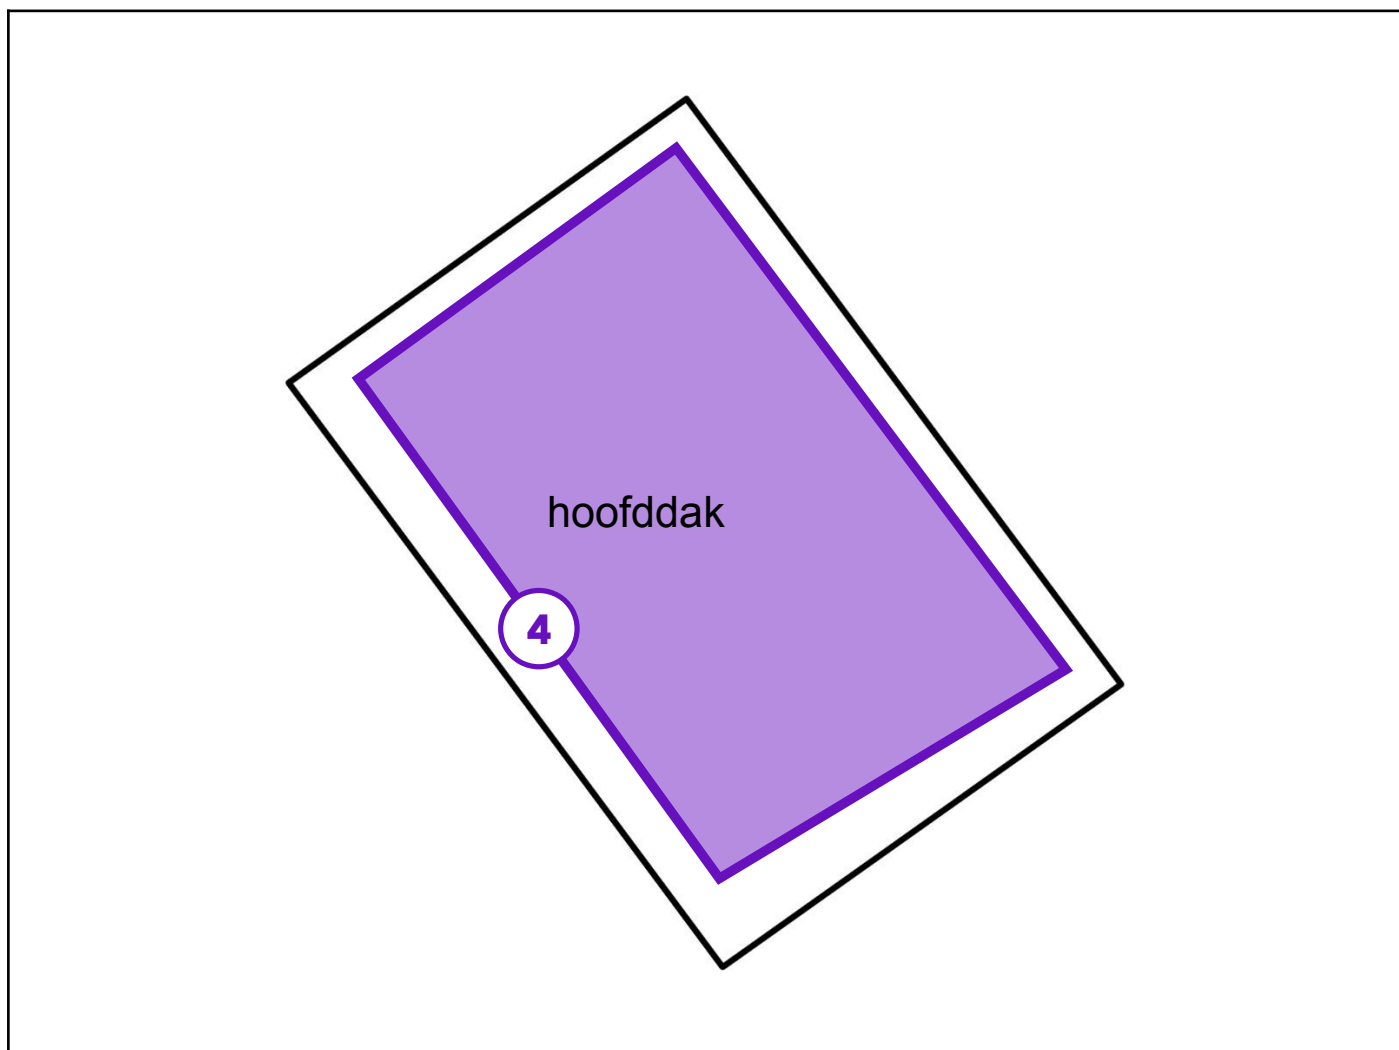
Plan 1.16: plan dak

Beschrijving	Type	Actie
4. Hoofddak	Beperking	-
