Asbestinventarisatetest

Grotekappellelaan 36, 9340 Lede

Attestnummer : 20260521-000258.000

Niet-asbestveilig

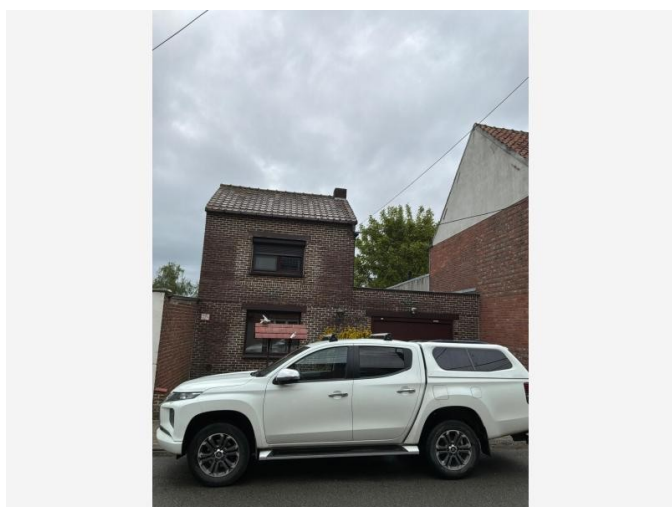
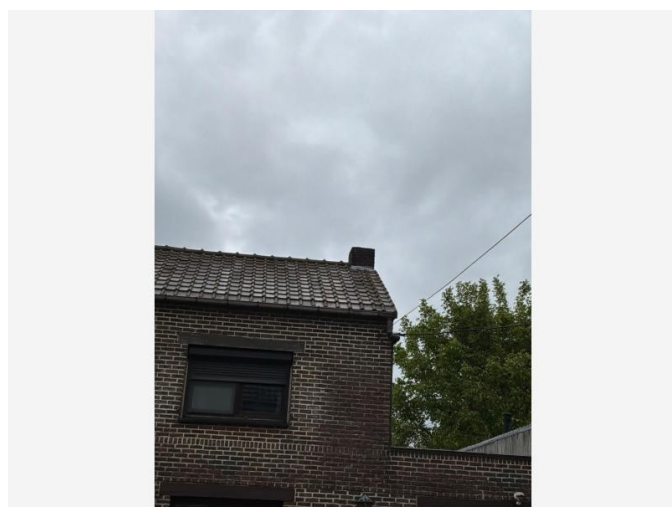
Beschrijving	Notitie	Terug te vinden op plannen
Fiche 6: Dak type: niet asbest verdacht	Dit dak type is niet asbest verdacht.	Plan 1.2: Hoofdgebouw plan 1e Plan 1.3: Hoofdgebouw plan dak
Fiche 7: mastiek type: niet asbest verdacht	Aanwezig in alle ramen, buiten de andere aangeduide types. Dit type mastiek is niet asbest verdacht	-
Fiche 8: Onderdak type: niet asbest verdacht	Dit onderdak type is niet asbest verdacht. (Deze zijn steekproefsgewijs vastgesteld en kunnen, indien de vastelling dit niet toeliet, geen uitspraak doen over het volledige onderdak.)	Plan 1.3: Hoofdgebouw plan dak
Fiche 9: Plat dak EPDM	Plat dak EPDM is niet asbest verdacht. Enkel de bovenste laag was waarneembaar. Er kan geen uitspraak gedaan worden over mogelijks ondergelegen lagen.	Plan 1.2: Hoofdgebouw plan 1e
Fiche 10: Ketel: Geen asbest verdachte pakkingen waarneembaar	Aan de ketel zijn geen asbest verdachte pakkingen waar te nemen. Indien de ketel een bouwjaar van voor 2001 heeft kunnen er zich mogelijks binnen in de ketel nog asbest verdachte pakkingen bevinden.	Plan 1.1: Hoofdgebouw plan gvl
