Asbestinventarisatetest

Waversesteenweg 185, 1560 Hoeilaart

Attestnummer : 20260510-000076.000

Asbestveilig (maar niet asbestvrij)

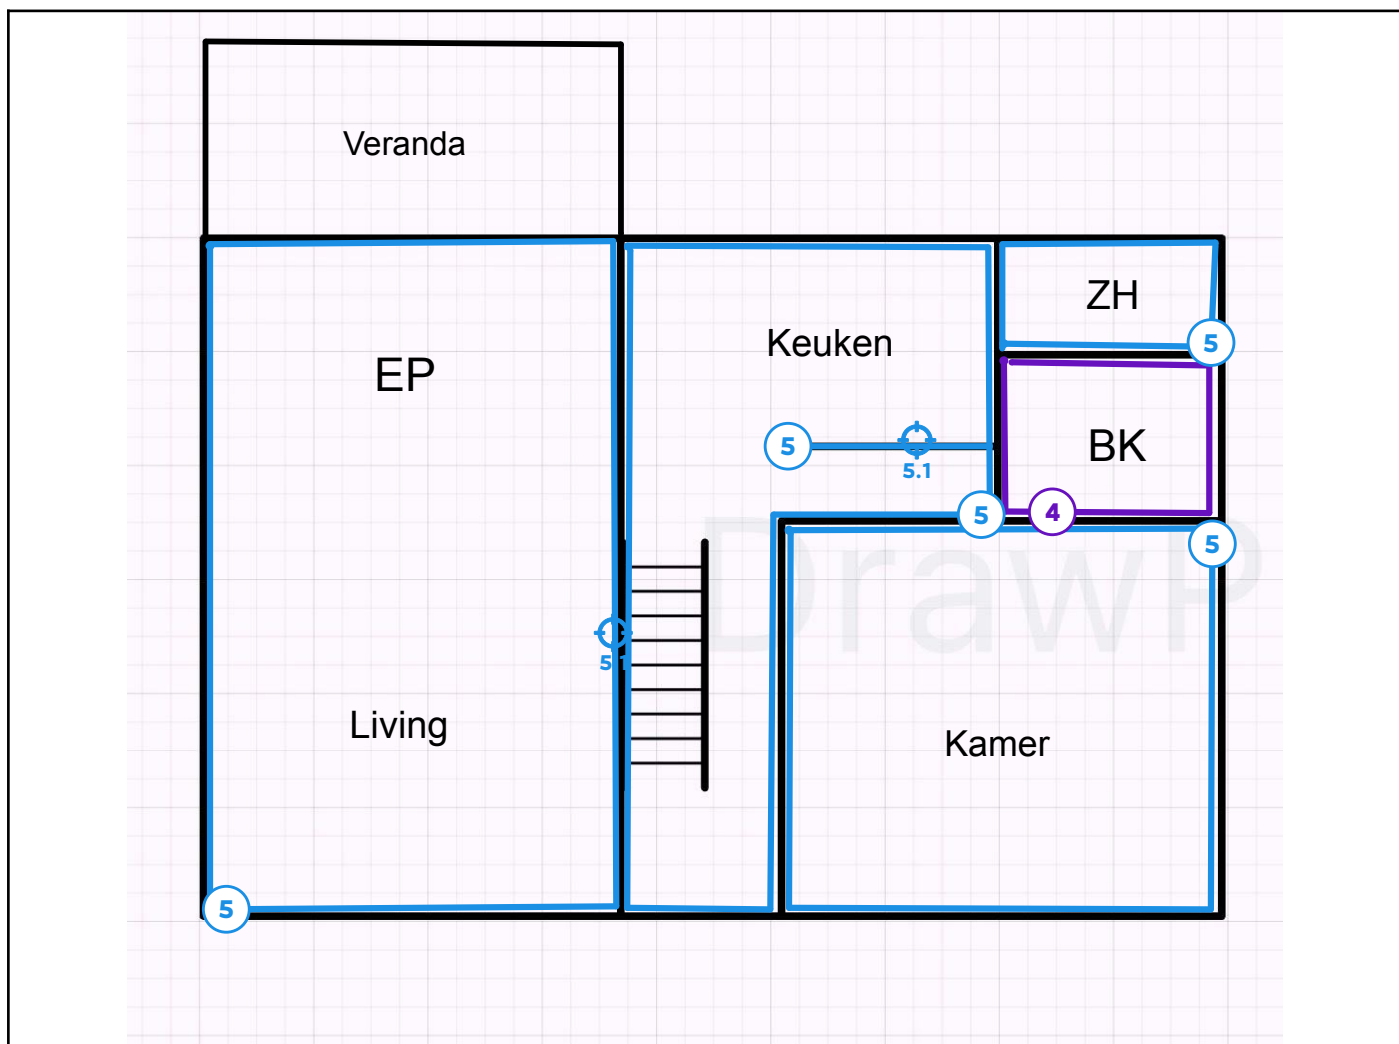
Plan 1.3: Gelijkvloers

Beschrijving	Type	Actie
4. Tegellijm niet zichtbaar	Advies	-
5. Muurpleister	Geen asbest	-
5.1 Code: 1	Mengmonster	-

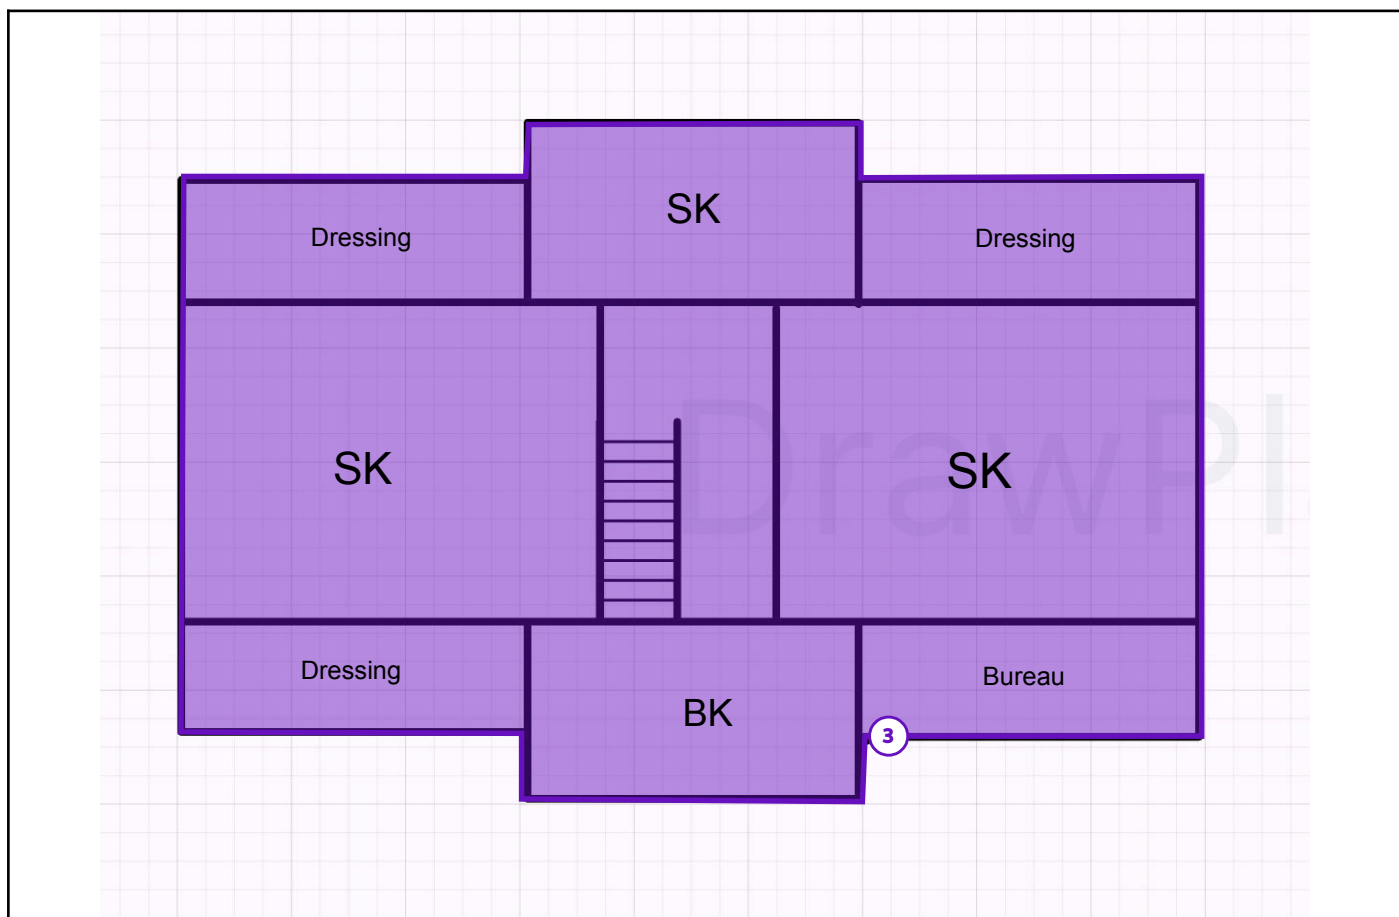
Plan 1.6: Verdieping

Beschrijving	Type	Actie
3. Valse plafonds	Advies	-

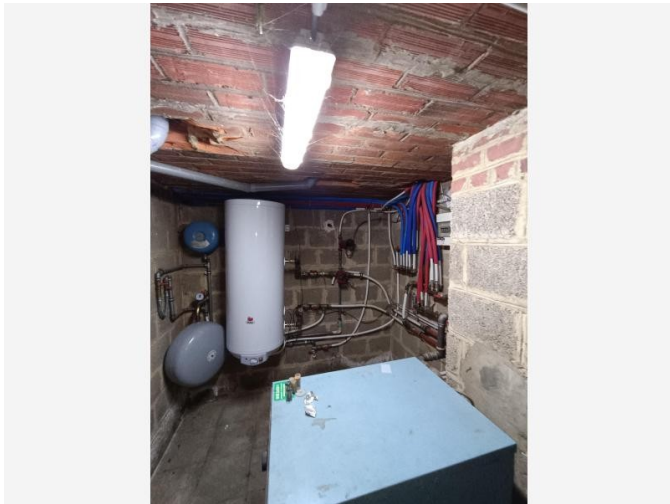
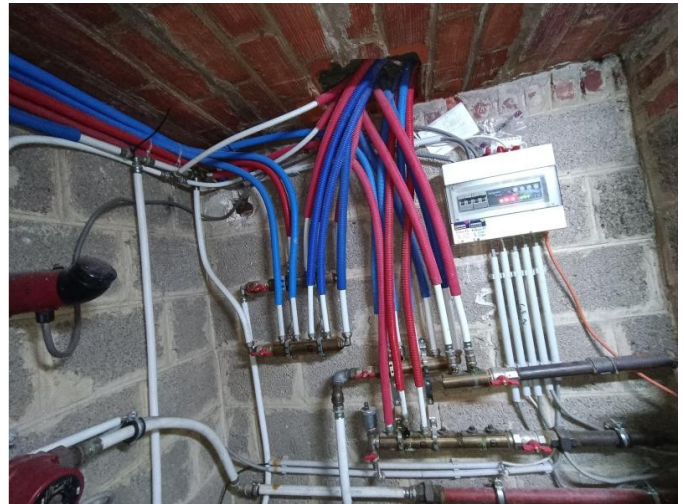
Beschrijving	Notitie	Terug te vinden op plannen
Fiche 11: leidingisolatie (niet aanwezig)	leidingisolatie (niet aanwezig) in het inspectie gebied.	-
Fiche 12: liftinfrastructuur (niet aanwezig)	liftinfrastructuur (niet aanwezig) in het inspectie gebied.	-
