Asbestinventarisatetest

Steendreef 18, 1982 Zemst

Attestnummer : 20260228-000128.000

Uitgegeven op : 28.02.2026

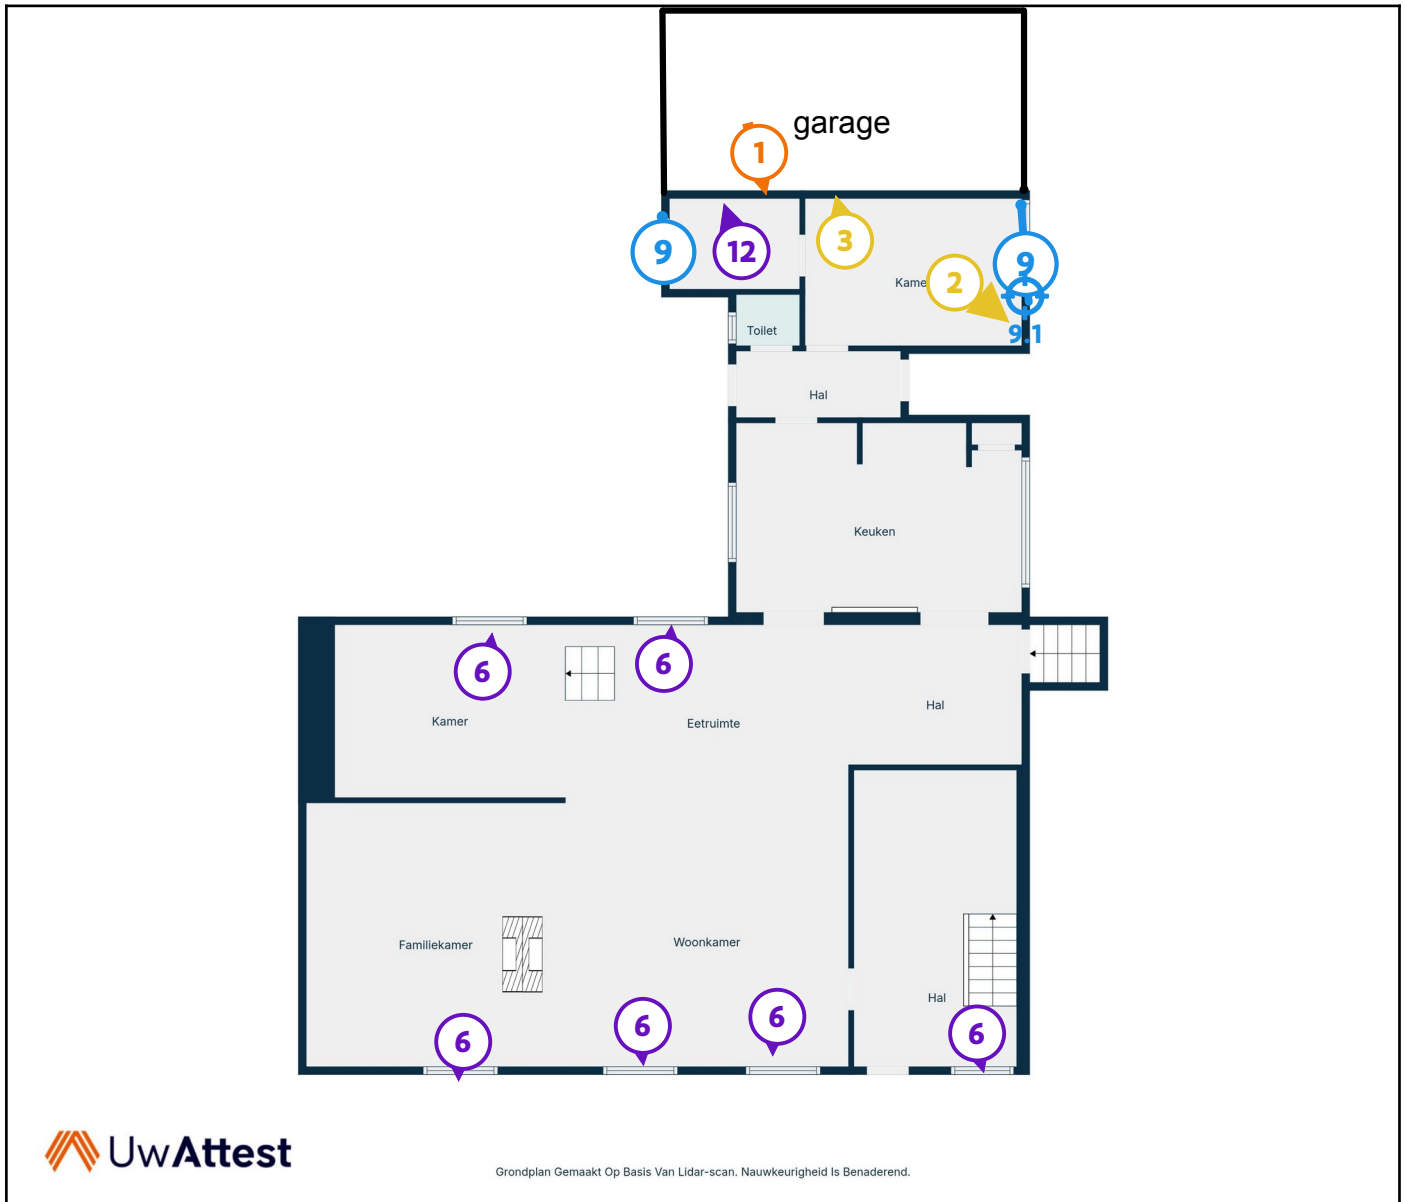
Plan 1.2: Gelijkvloers

Beschrijving	Type	Actie
1. Roetluik	Asbestmateriaal	Verwijderen
2. Radiatorknoppen	Asbestmateriaal	Zorgvuldig beheren
3. Bakeliet schakelkast	Asbestmateriaal	Zorgvuldig beheren
6. Oude radiatoren	Advies	-
9. Mastiek aan houten ramen berging -	Geen asbest	-

stookruimte		
9.1 Code: mastiek	Puntmonster	-
12. CV-ketel (niet verdacht)	Overige ruimte of materiaal	-

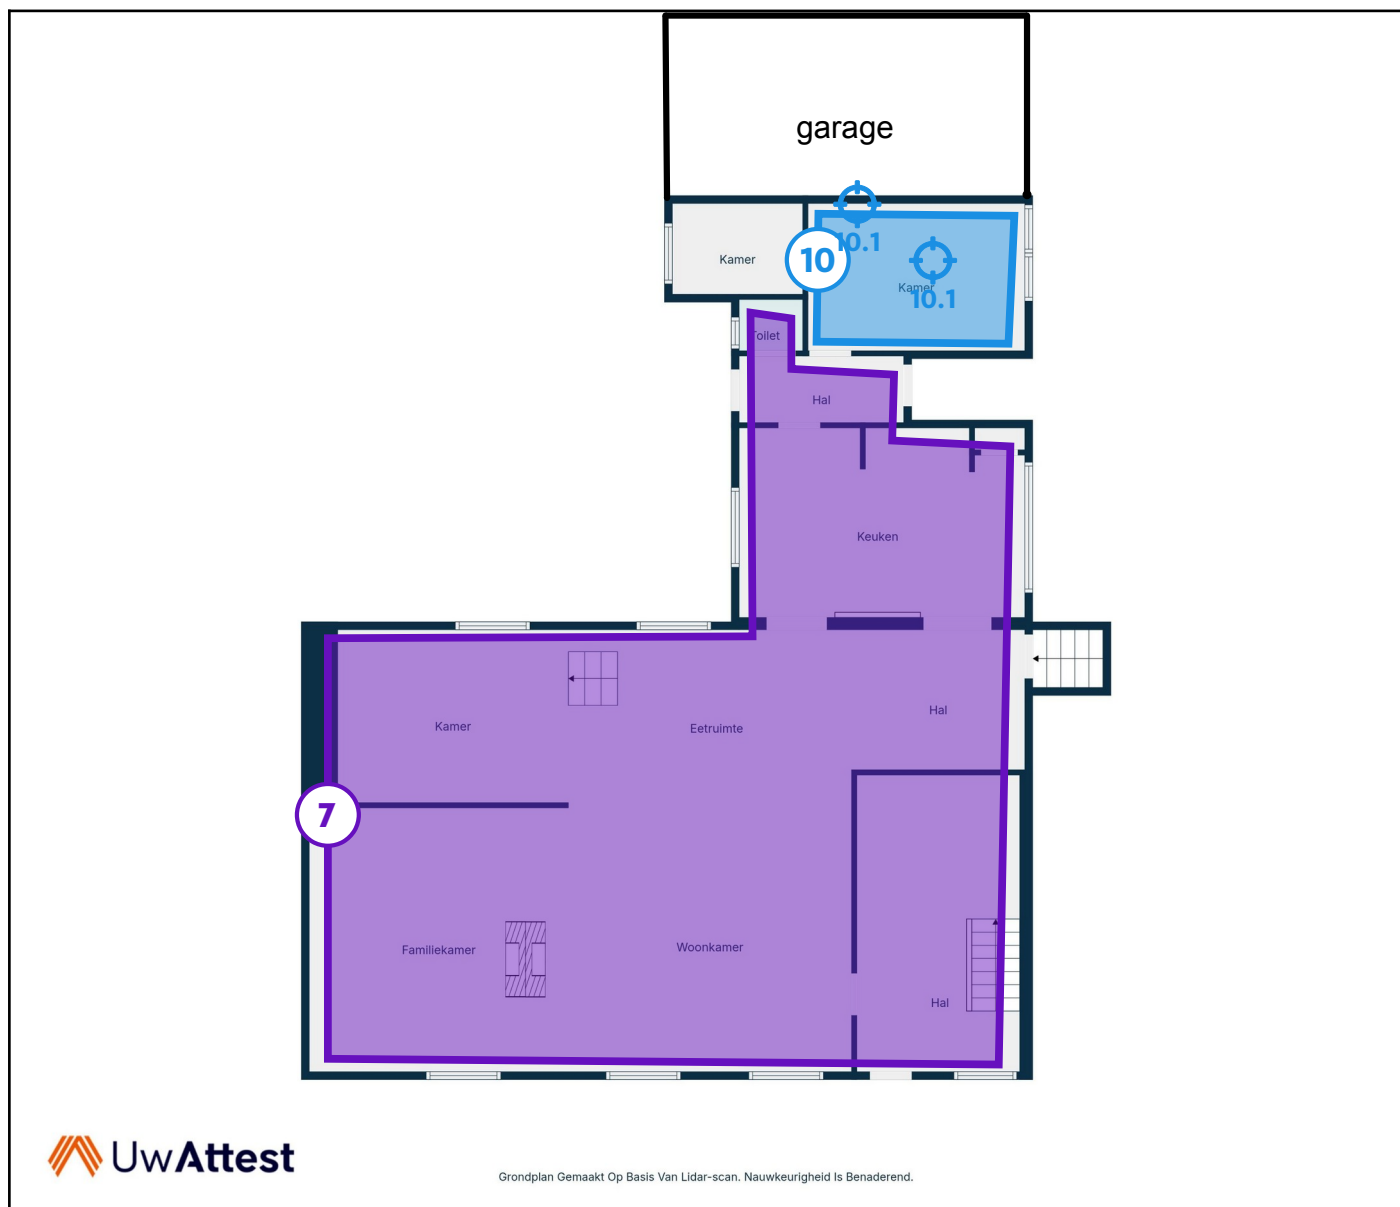
Plan 1.4: Gelijkvloers plafonds

Beschrijving	Type	Actie
7. Plafonds / schuin dak bestaande uit voorzetpanelen	Advies	-
10. Pleisterwerk plafonds	Geen asbest	-
10.1 Code: pleister plafond	Mengmonster	-

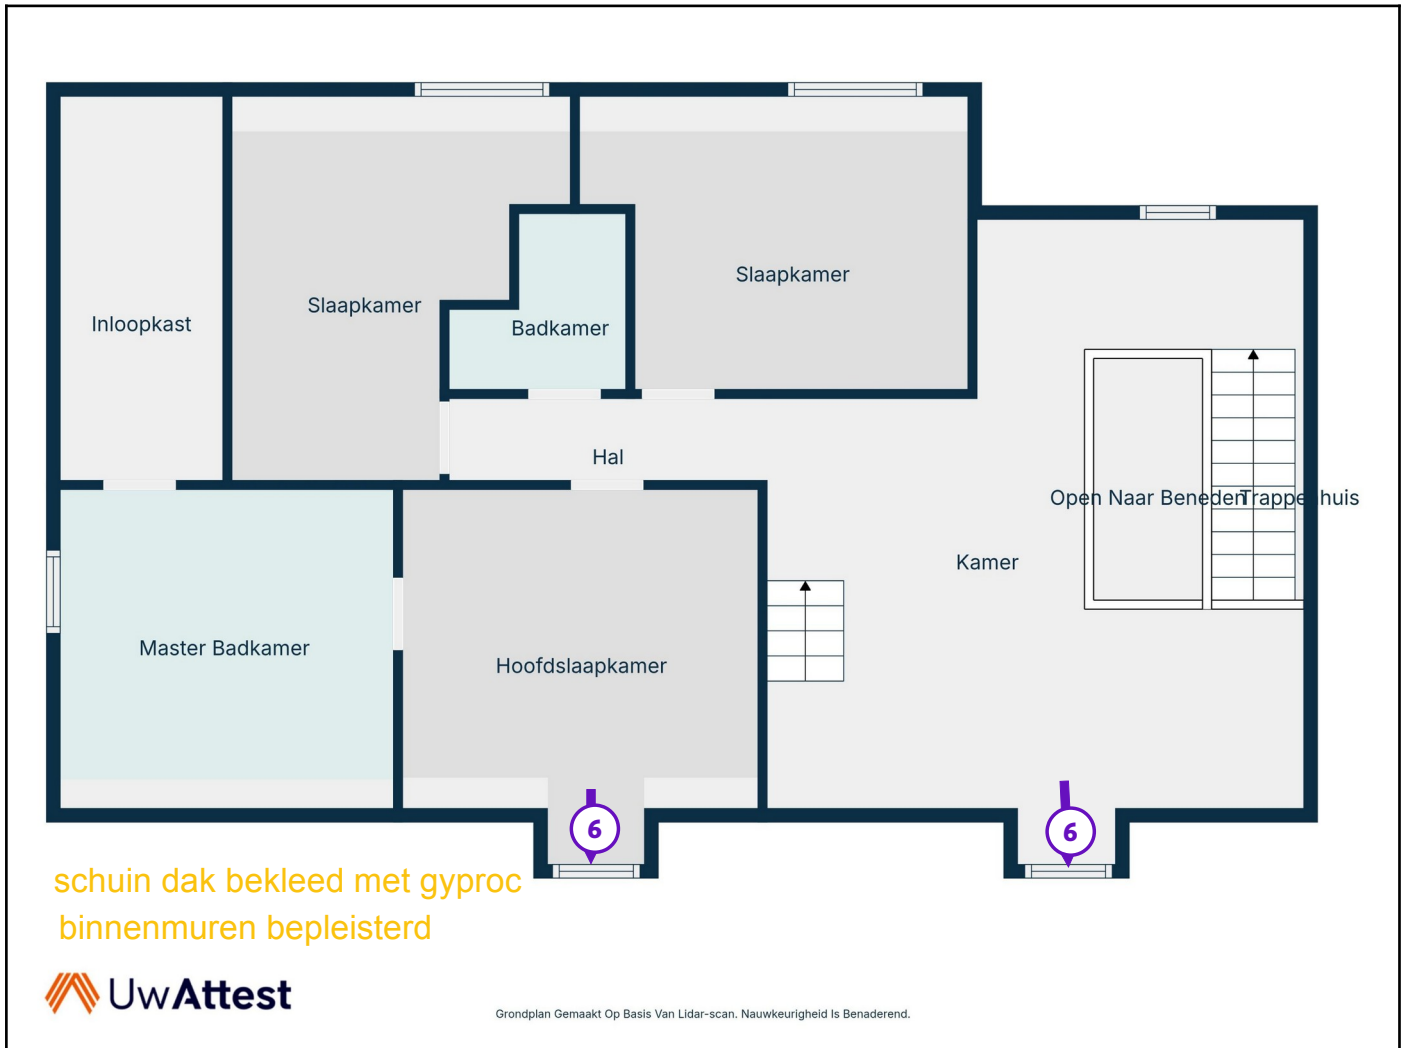
Plan 1.5: Verdieping 1

Beschrijving	Type	Actie
6. Oude radiatoren	Advies	-
7. Plafonds / schuin dak bestaande uit voorzetpanelen	Advies	-
8. Pleisterwerk wanden	Geen asbest	-

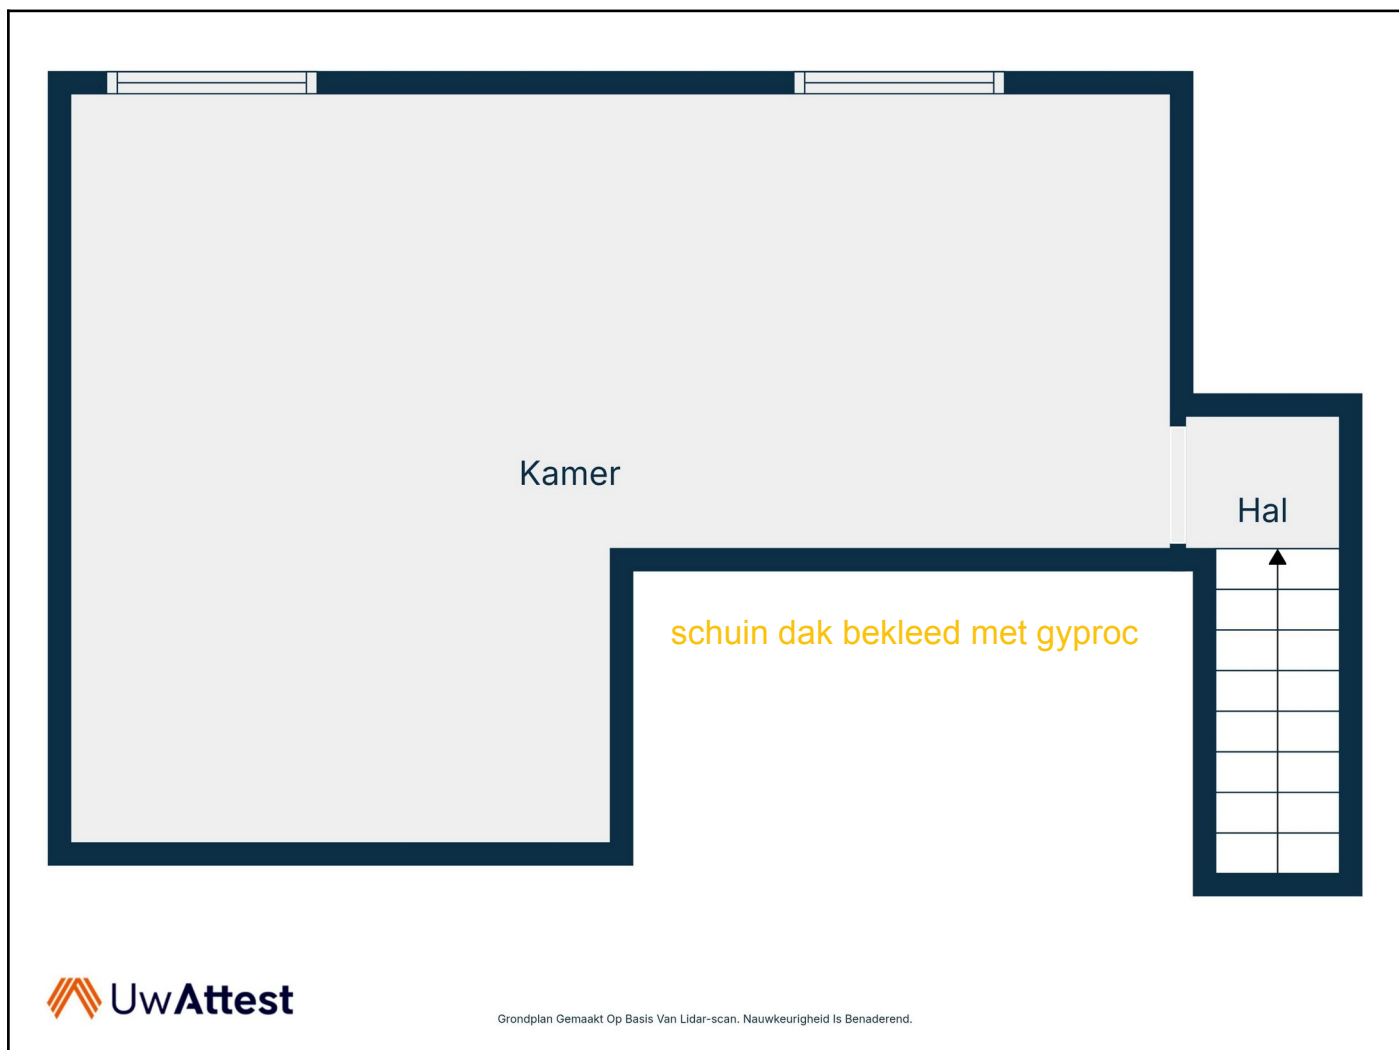
Plan 1.6: Verdieping 2

Beschrijving	Type	Actie
7. Plafonds / schuin dak bestaande uit voorzetpanelen	Advies	-

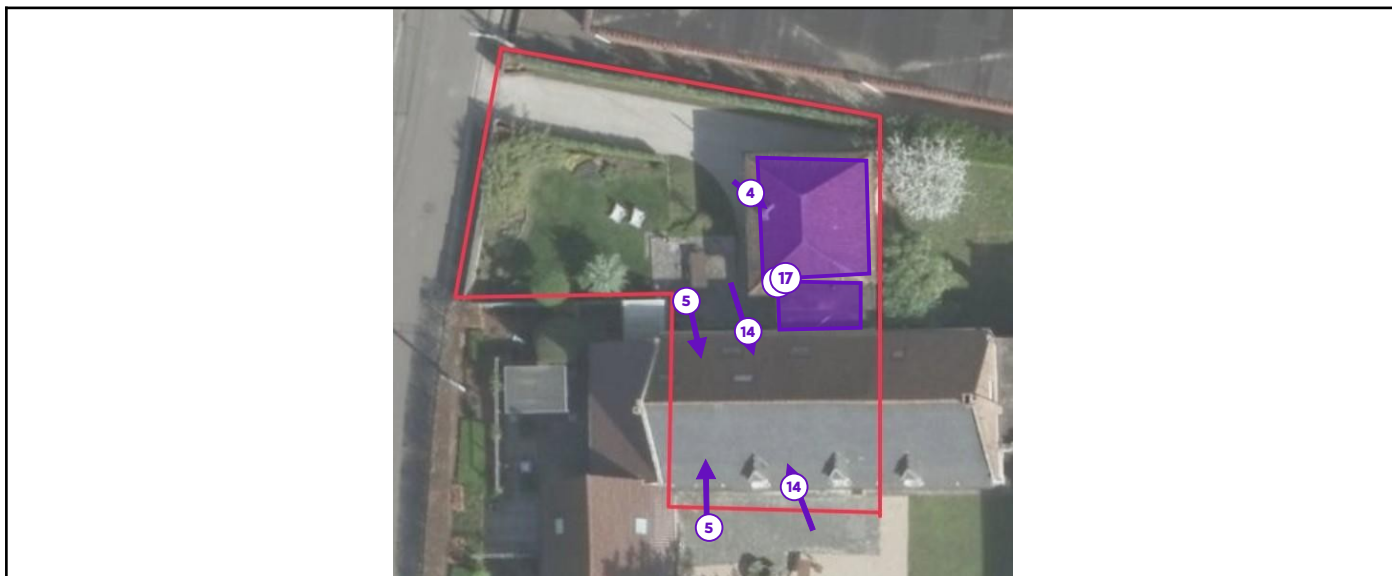
Plan 1.7: Luchtfoto

Beschrijving	Type	Actie
4. Schouw	Beperking	-
5. Dak (beperking)	Beperking	-
13. Dakbedekking plat dak (niet verdacht)	Overige ruimte of materiaal	-
14. Dakbedekking bestaande uit natuurleien (niet verdacht)	Overige ruimte of materiaal	-
17. Onderdak (niet aanwezig)	Overige ruimte of materiaal	-
