Asbestinventarisatetest

Voetbalstraat 3, 2980 Zoersel

Attestnummer : 20260522-000046.000

Niet-asbestveilig

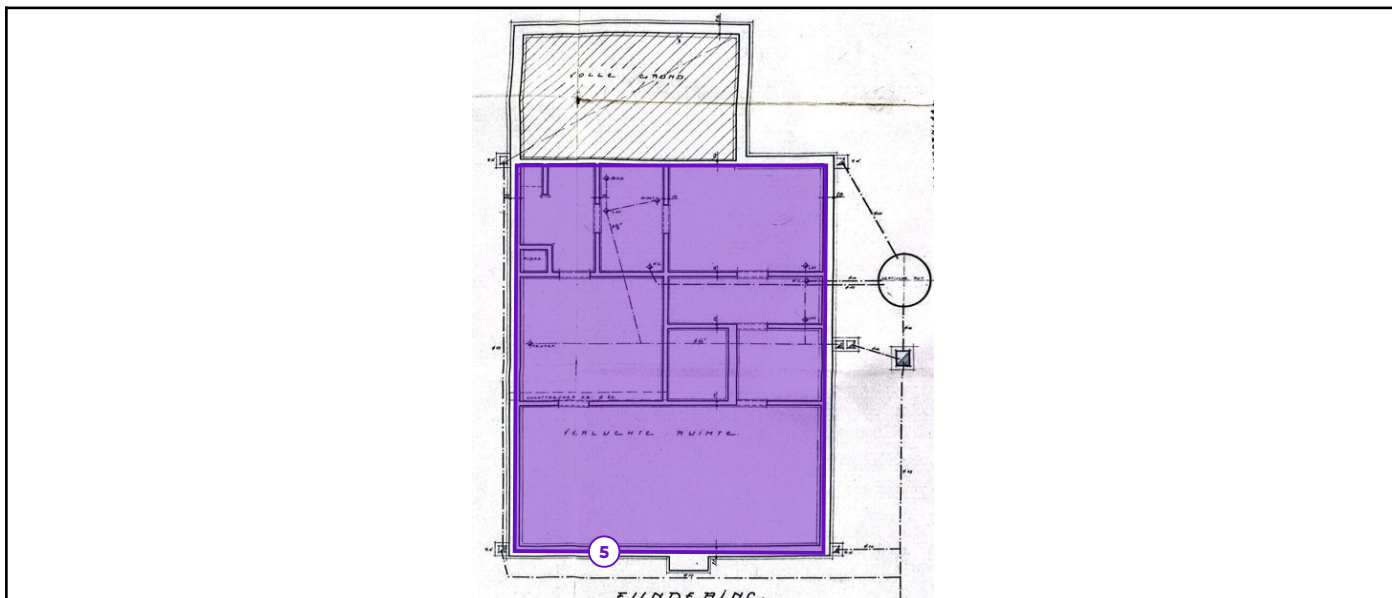
Plan 1.1: Fundering plan

Beschrijving	Type	Actie
5. Kruipkelder	Beperking	-

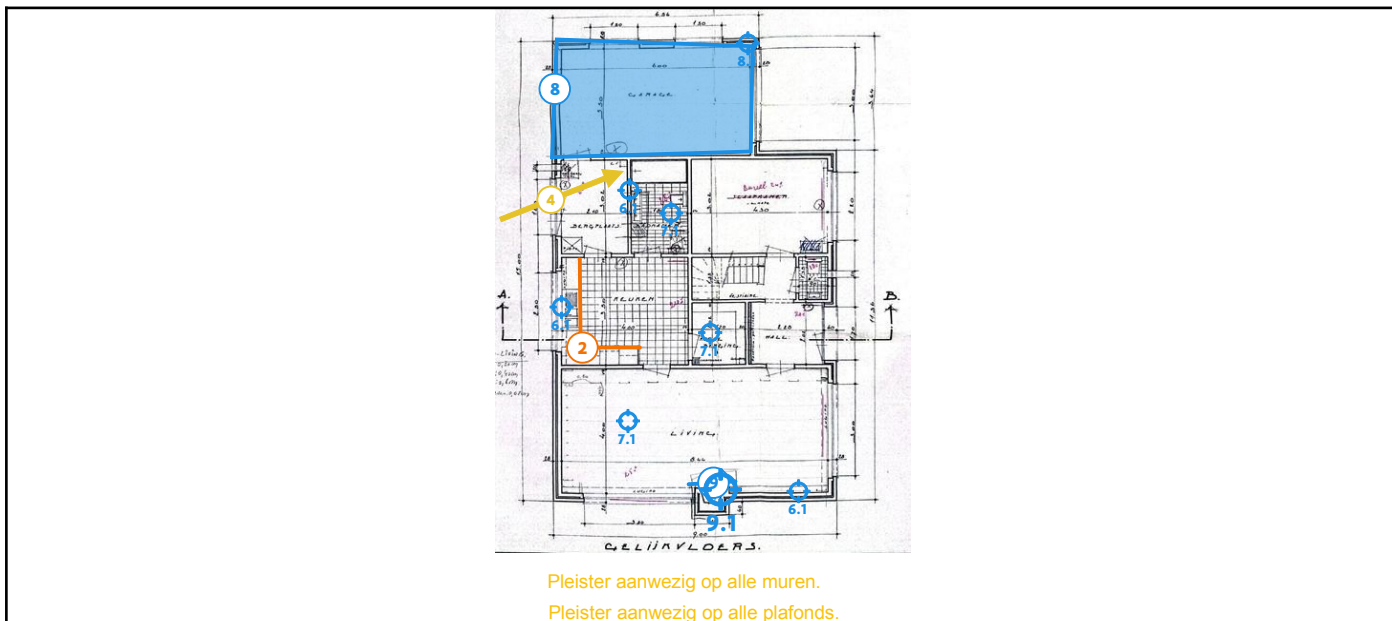
Plan 1.2: Gelijkvloers plan

Beschrijving	Type	Actie
2. Glasal deurpaneel	Asbestmateriaal	Verwijderen
4. Bakeliet meter	Asbestmateriaal	Zorgvuldig beheren
6. Pleisterwerk wanden	Geen asbest	-
6.1 Code: Staal 1.1 pleister muren	Mengmonster	-
7. Pleisterwerk plafonds	Geen asbest	-
7.1 Code: Staal 2.1 pleister plafonds	Mengmonster	-
8. Roofing	Geen asbest	-
8.1 Code: Staal 3.1 roofing	Mengmonster	-
9. Koord kachel	Geen asbest	-
9.1 Code: Staal 6.1 koord kachel	Puntmonster	-

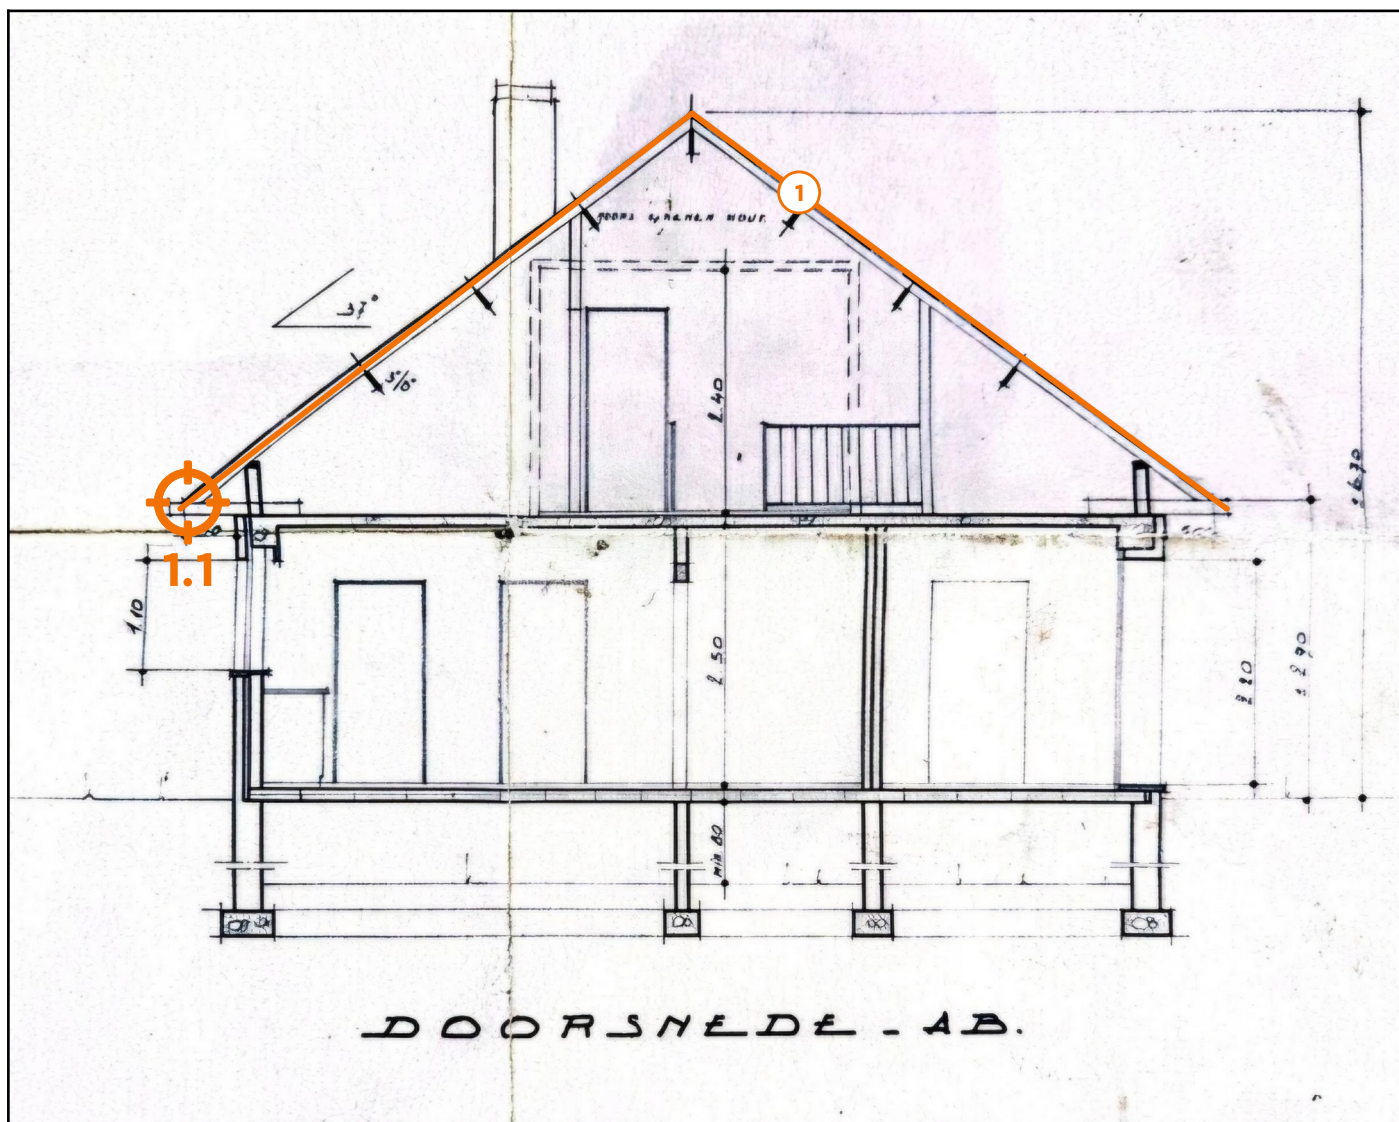
Plan 1.4: Doorsnede plan

Beschrijving	Type	Actie
1. Dak bestaande uit leien	Asbestmateriaal	Verwijderen
1.1 Code: Staal 4.1 leien	Puntmonster	-

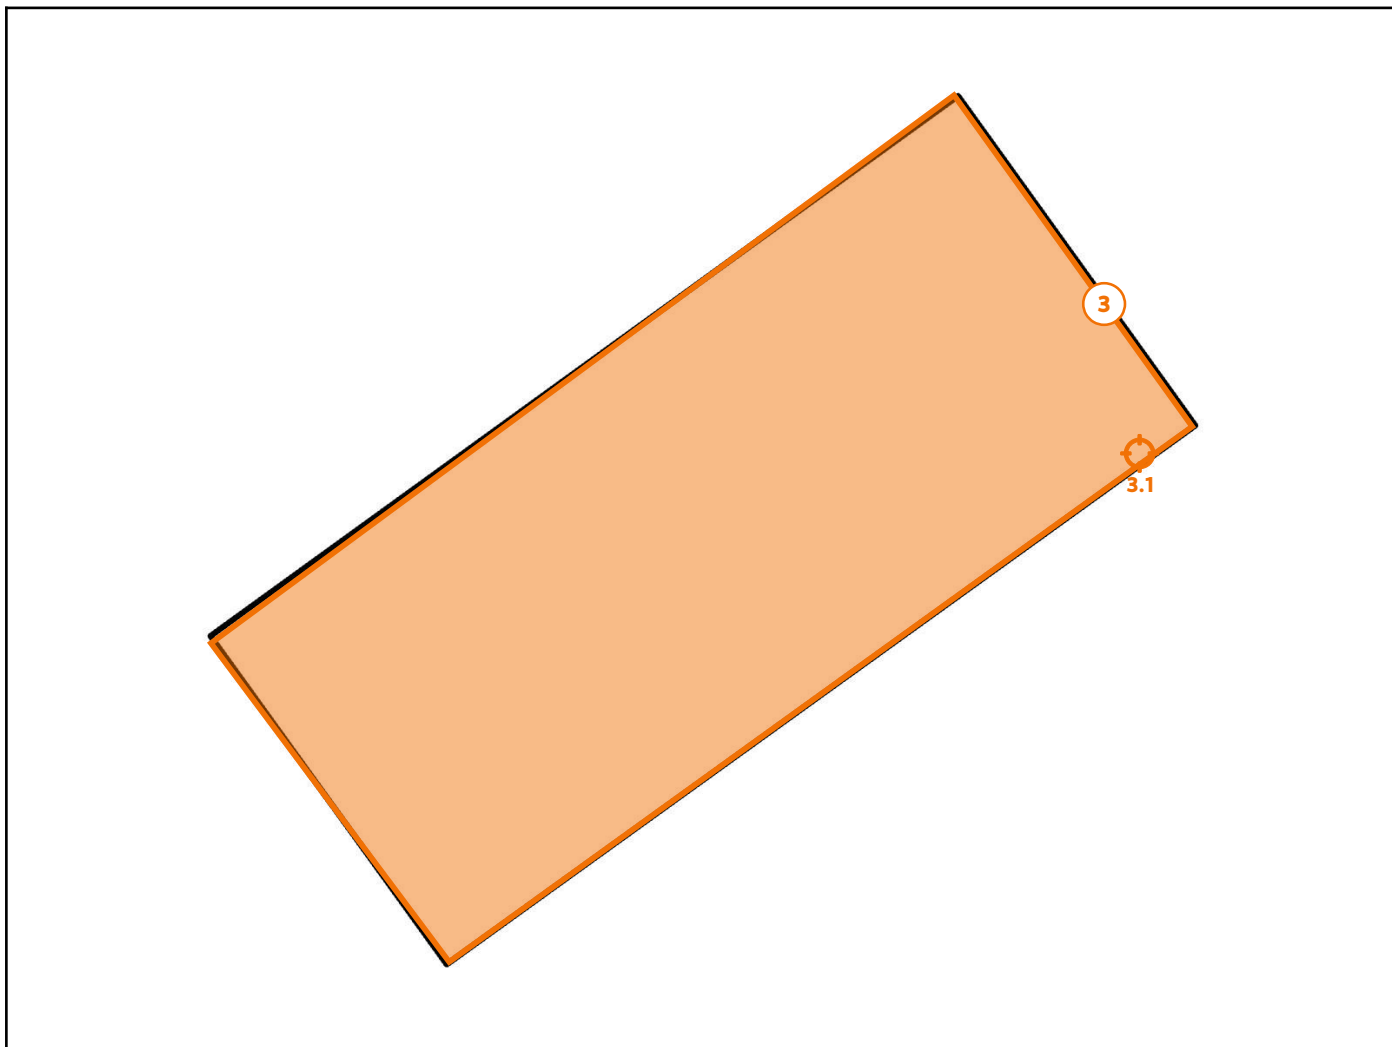
Plan 2.1: Tuinhuis plan

Beschrijving	Type	Actie
3. Dak bestaande uit golfplaten	Asbestmateriaal	Verwijderen
3.1 Code: Staal 5.1 golfplaten	Puntmonster	-

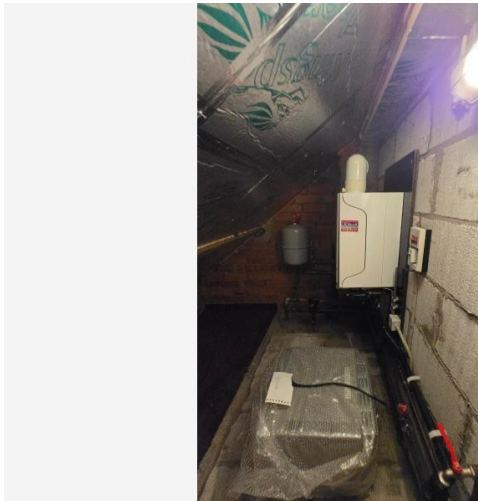
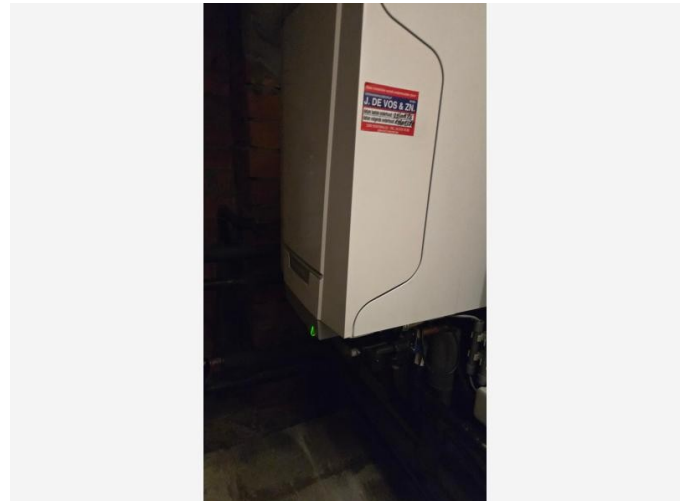
Beschrijving	Notitie	Terug te vinden op plannen
Fiche 10: CV-ketel (niet verdacht)	De CV-ketel (dichtingen, isolerend materiaal) is niet asbestverdacht.	-
Fiche 11: Valse plafonds	-	Plan 1.3: 1ste verdieping plan
Fiche 12: Rookgaskanaal (niet verdacht)	Het rookgaskanaal is niet-asbestverdacht.	-
