Asbestinventarisatetest

Zijpstraat 129, 9308 Aalst

Attestnummer : 20260413-000456.000

Niet-asbestveilig

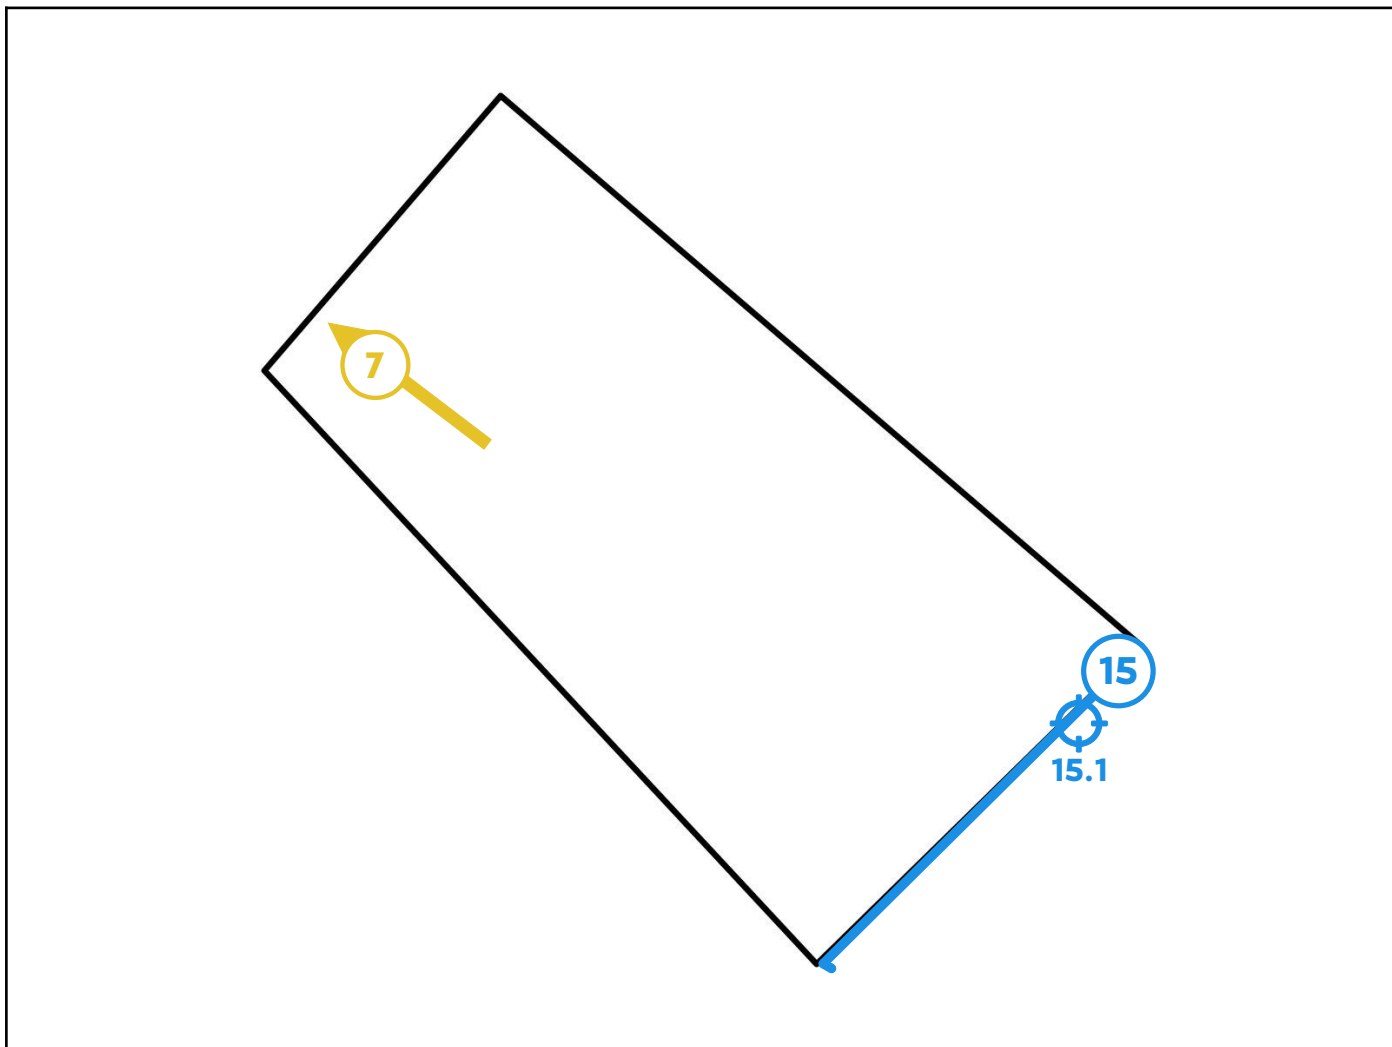
Plan 1.1: Garage plan gvl

Beschrijving	Type	Actie
7. Bakeliet electra	Asbestmateriaal	Zorgvuldig beheren
15. crepi gevel	Geen asbest	-
15.1 Code: Mm4	Mengmonster	-

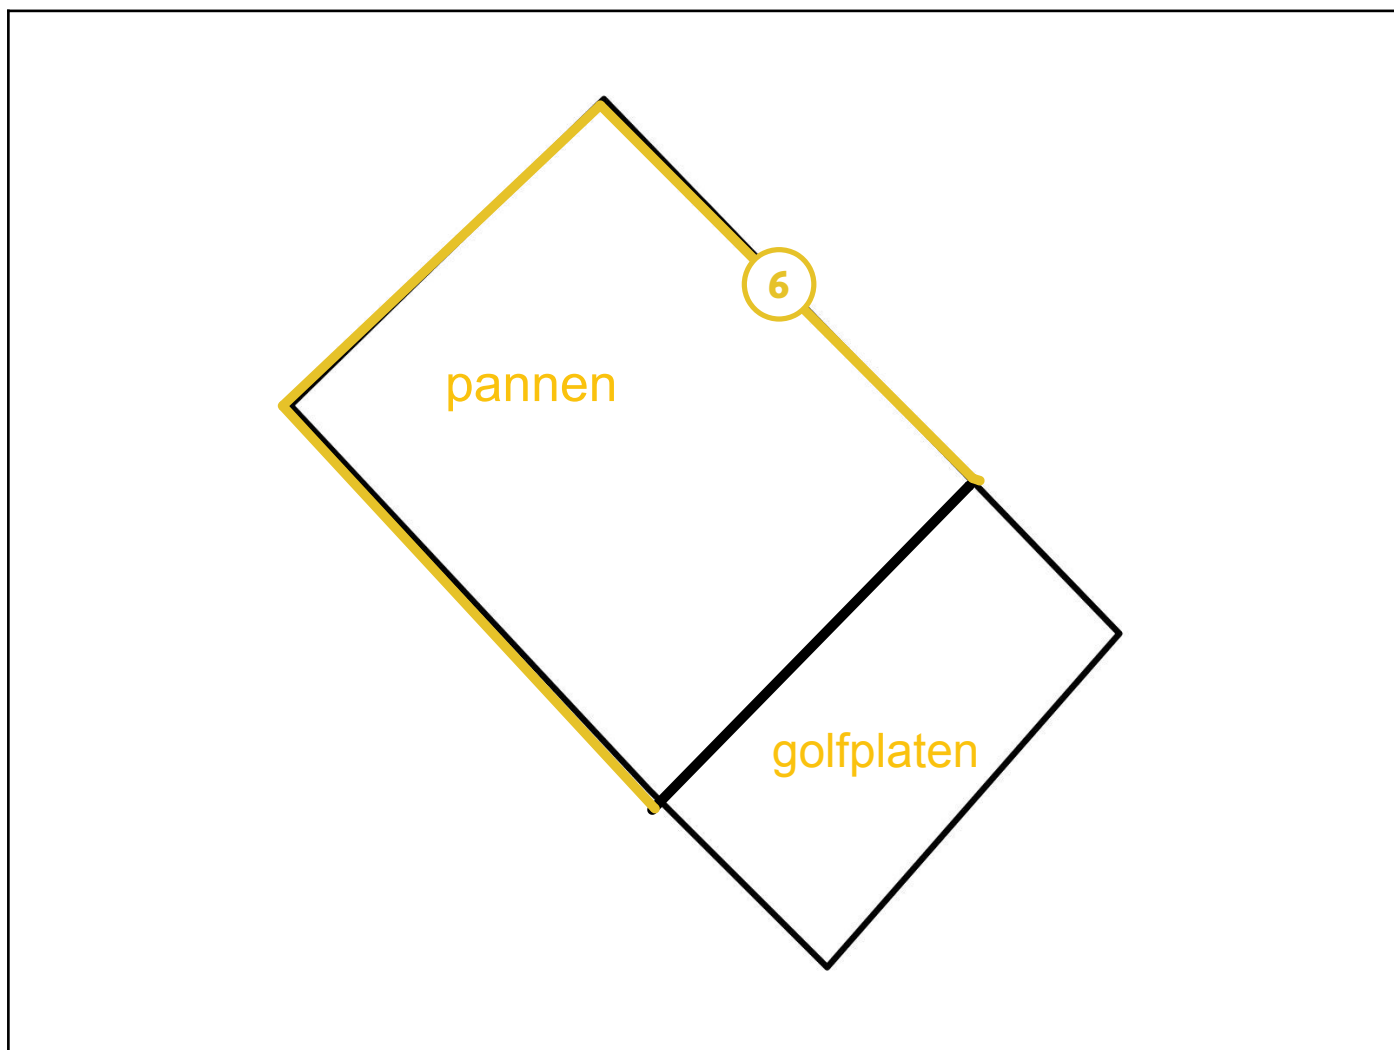
Plan 2.2: Stal 1 plan dak

Beschrijving	Type	Actie
2. golfplaten dak	Asbestmateriaal	Dringend verwijderen
6. menuiserie onderdak (1e meter)	Asbestmateriaal	Zorgvuldig beheren
18. Dak type: pannen	Overige ruimte of materiaal	-

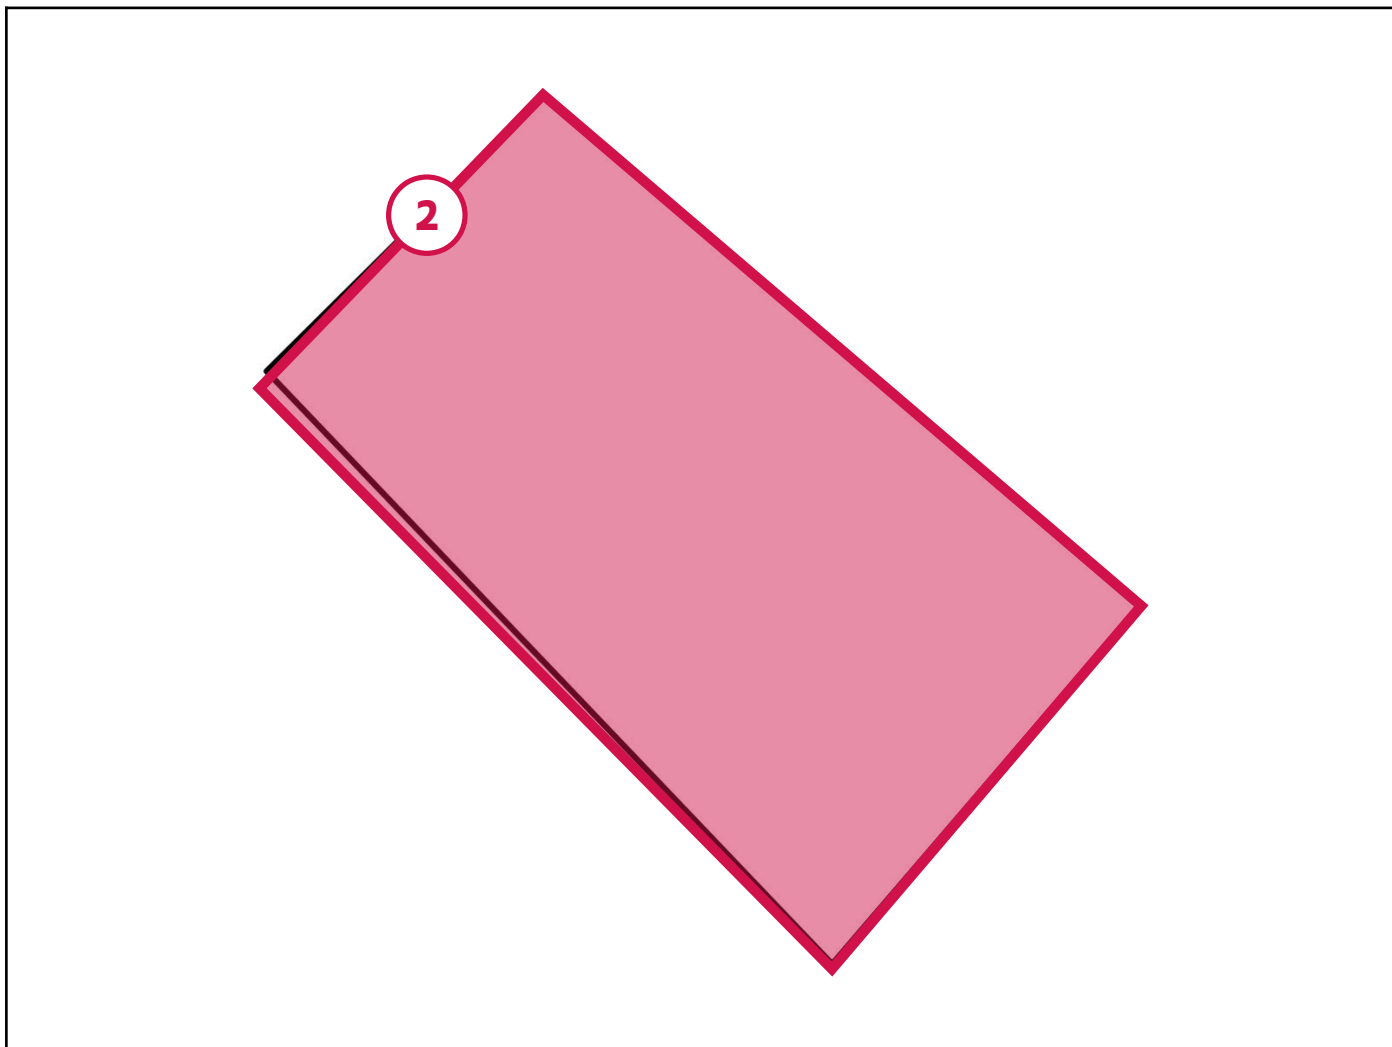
Plan 3.1: Afdak plan

Beschrijving	Type	Actie
2. golfplaten dak	Asbestmateriaal	Dringend verwijderen

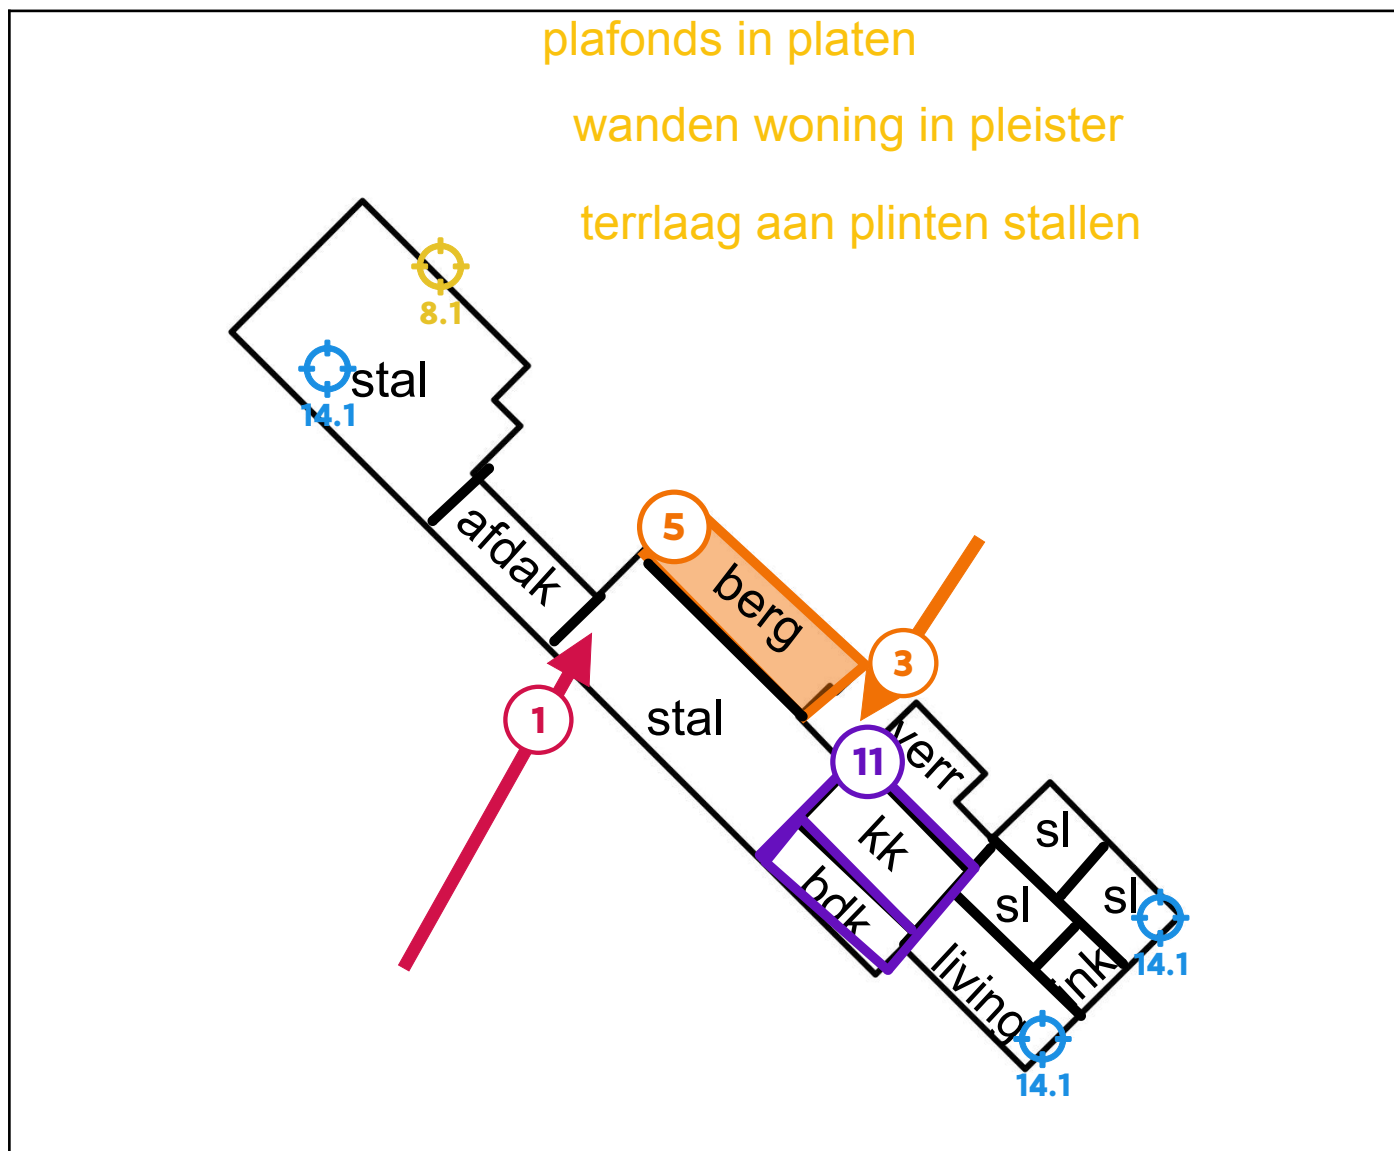
Plan 4.1: Hoofdgebouw plan gvl

Beschrijving	Type	Actie
1. asbestafval in de stal	Asbestmateriaal	Dringend verwijderen
3. asbest cement verloren bekisting	Asbestmateriaal	Verwijderen
5. plafond platen type menuiserie	Asbestmateriaal	Verwijderen
8. Teerlaag plint stallen	Asbestmateriaal	Zorgvuldig beheren
8.1 Code: Mm3	Puntmonster	-

10. Plafond type: Plaatmateriaal	Advies	-
11. faiancelijm achter tegels	Advies	-
14. pleisterwerk wanden	Geen asbest	-
14.1 Code: mm01	Mengmonster	-

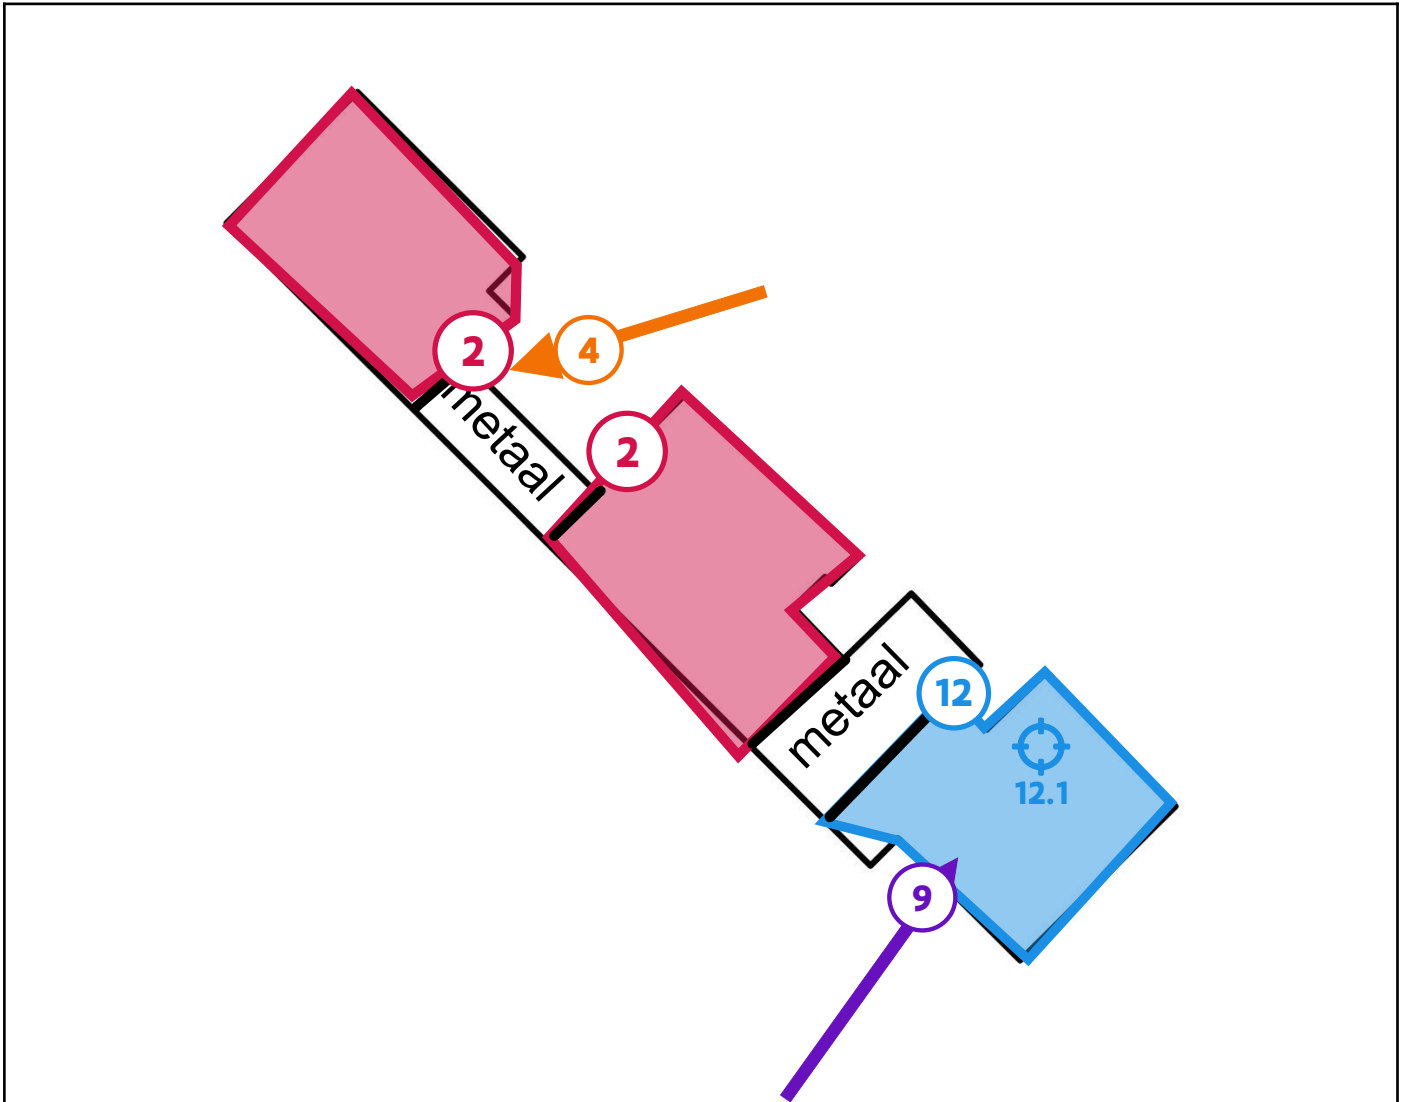
Plan 4.2: Hoofdgebouw plan dak

Beschrijving	Type	Actie
2. golfplaten dak	Asbestmateriaal	Dringend verwijderen
4. Asbest boeibord	Asbestmateriaal	Verwijderen
9. Binnenkant schouw	Beperking	-
12. roofing dak	Geen asbest	-
12.1 Code: Mm5	Puntmonster	-

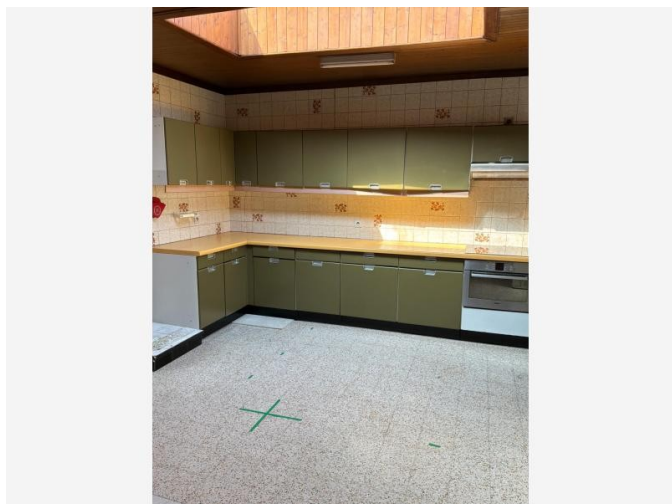
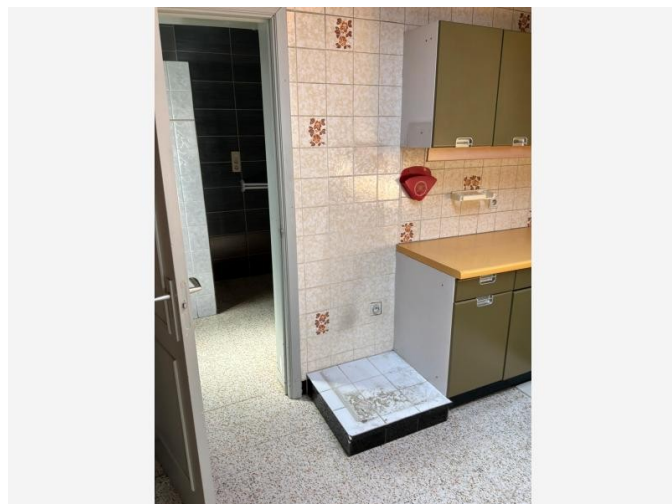
Basis voor advies	De asbestdeskundige beoordeelt het materiaal als niet-asbestverdacht.
Primaire drager	Plafond
(Asbest)materiaal	Dak- en gevelbekleding - Plaat
