Asbestinventarisatetest

Buda 22, 1730 Asse

Attestnummer : 20260504-000309.000

Uitgegeven op : 04.05.2026

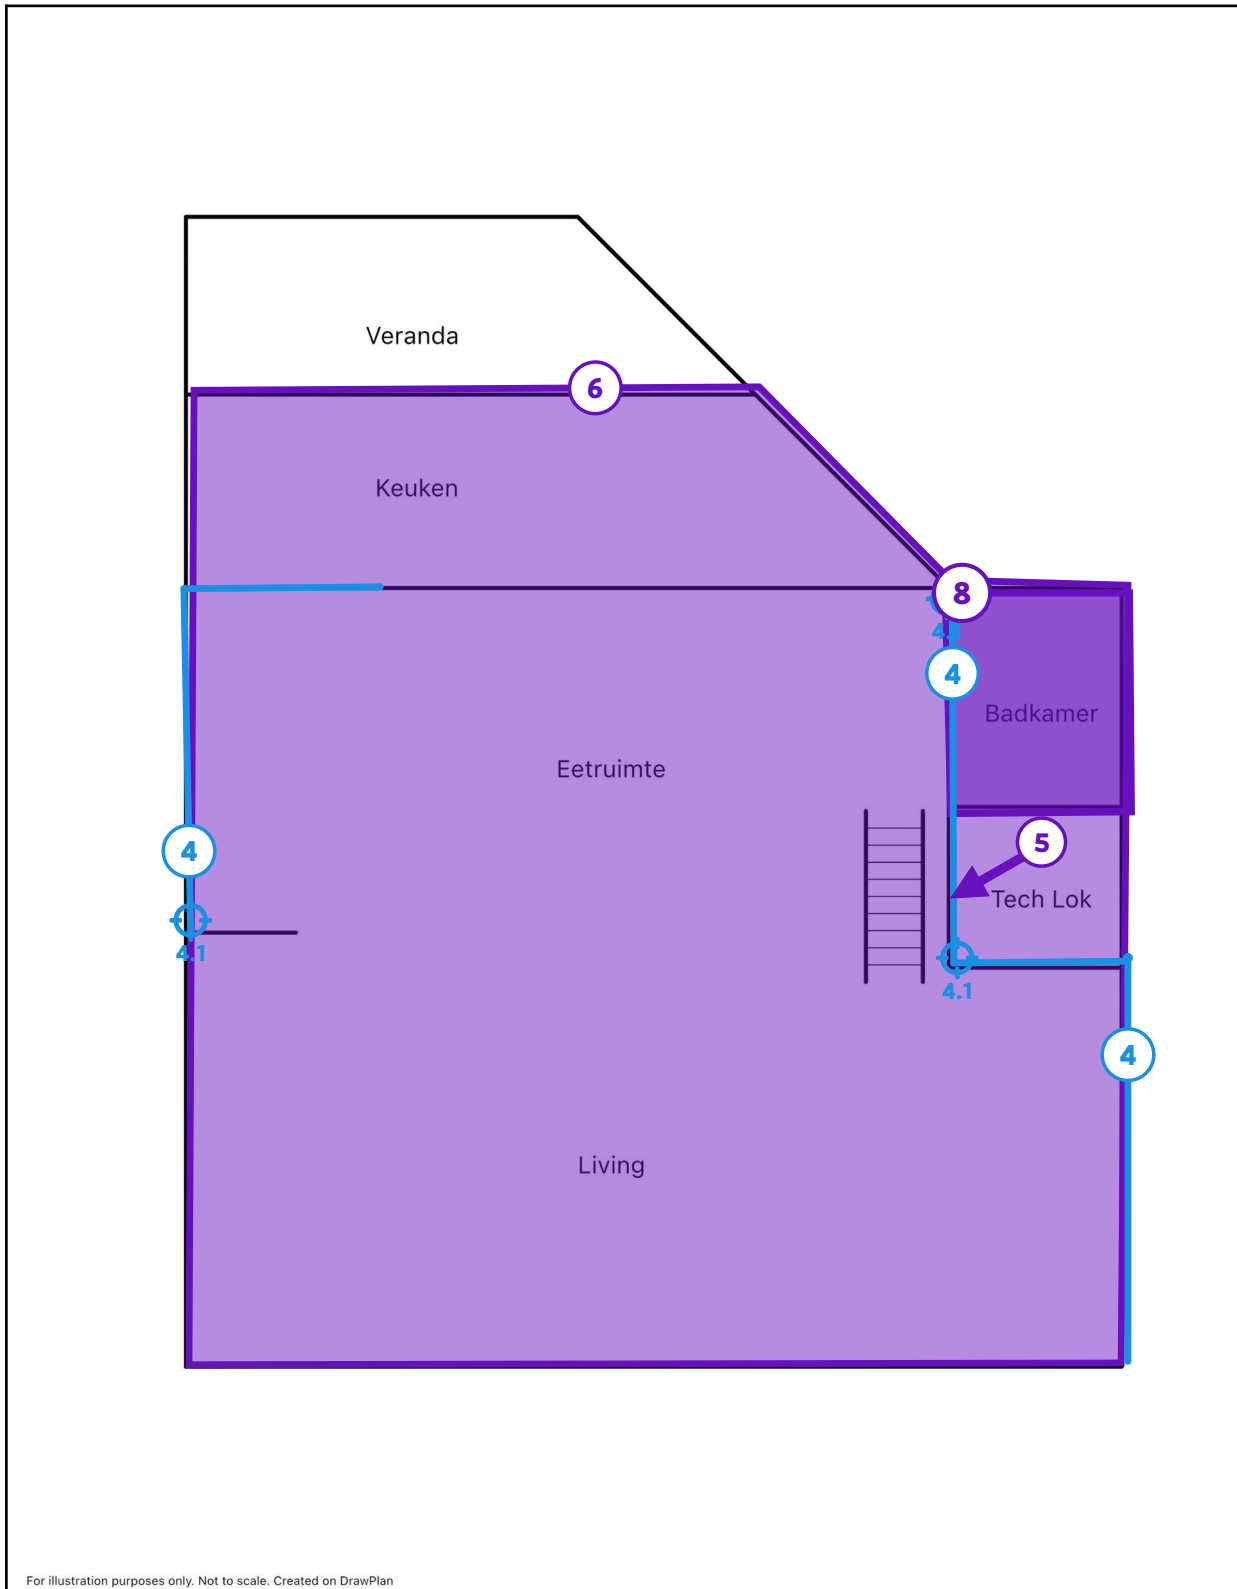
Plan 1.1: Gelijkvloers

4. Pleisterwerk wanden	Geen asbest	-
4.1 Code: 29426-Plei-bu	Mengmonster	-
5. CV-ketel (niet verdacht)	Overige ruimte of materiaal	-
6. Plafonds bestaande uit voorzetpanelen	Overige ruimte of materiaal	-
8. Plafonds en muren bestaande uit voorzetpanelen	Overige ruimte of materiaal	-

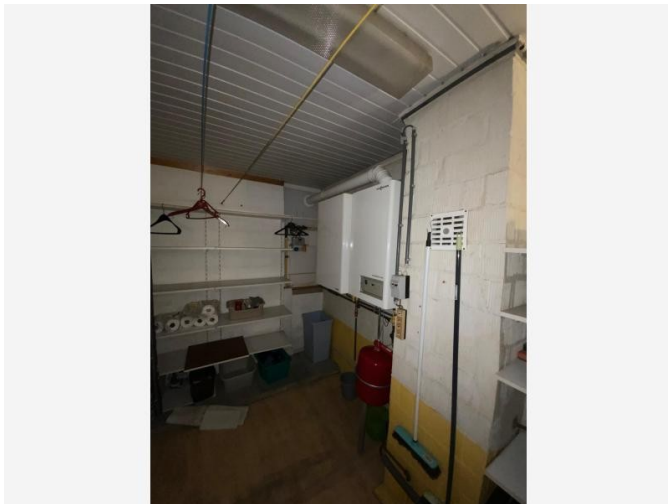
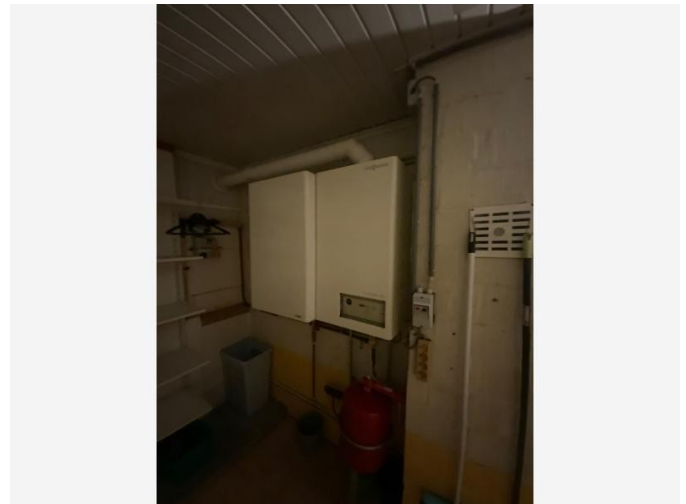
Beschrijving	Notitie	Terug te vinden op plannen
Fiche 5: CV-ketel (niet verdacht)	De CV-ketel (dichtingen, isolerend materiaal) is niet asbestverdacht.	Plan 1.1: Gelijkvloers
Fiche 6: Plafonds bestaande uit voorzetpanelen	-	Plan 1.1: Gelijkvloers Plan 1.2: Verdieping
Fiche 7: Mastiek (niet asbestverdacht)	Er is geen asbestverdachte mastiek aanwezig.	-
Fiche 8: Plafonds en muren bestaande uit voorzetpanelen	-	Plan 1.1: Gelijkvloers Plan 1.2: Verdieping
Fiche 9: Dakbedekking bestaande uit pannen (niet verdacht)	De dakbedekking is niet-asbestverdacht.	-
