Asbestinventarisatetest

Groenenborgerlaan 201/9, 2610 Antwerpen

Attestnummer : 20250921-000010.000

Uitgegeven op : 21.09.2025

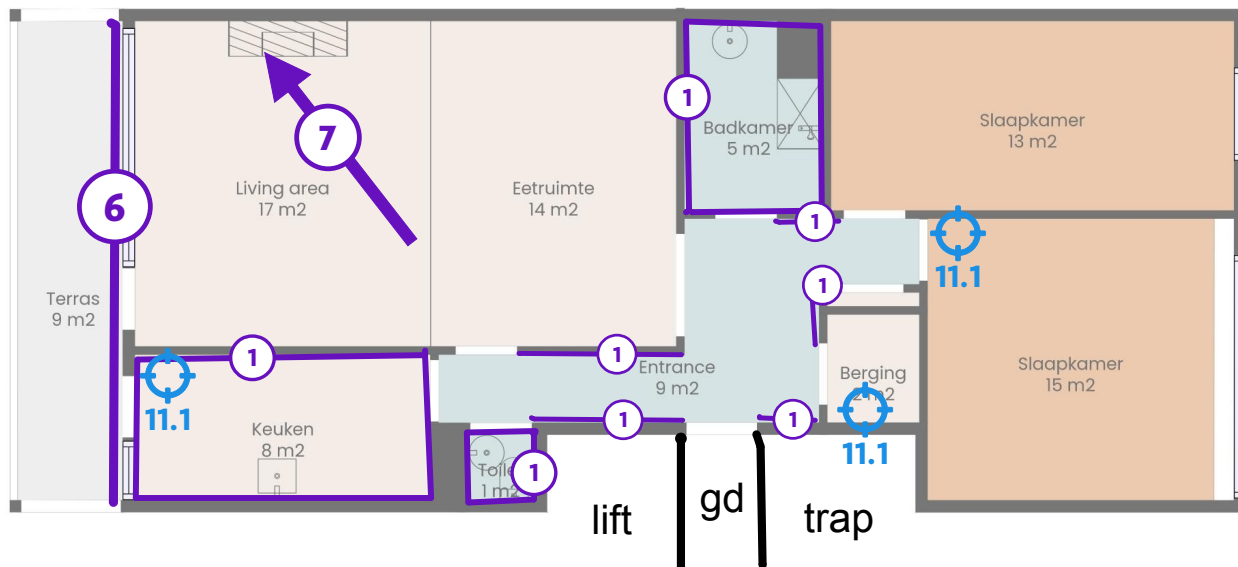
Plan 1.1: Appartement

wc volledig, keuken en badkamer betegeld tot op zekere hoogte
 tegelplinten aanwezig in de hal
 4e links
 alle binnenwanden bepleisterd excl wc (tegels)

Beschrijving	Type	Actie
1. Tegelijm niet zichtbaar	Advies	-
6. Crepi (gemeenschappelijk)	Advies	-
7. Haard living	Advies	-
11. Muurpleister	Geen asbest	-
11.1 Code: 1	Mengmonster	-

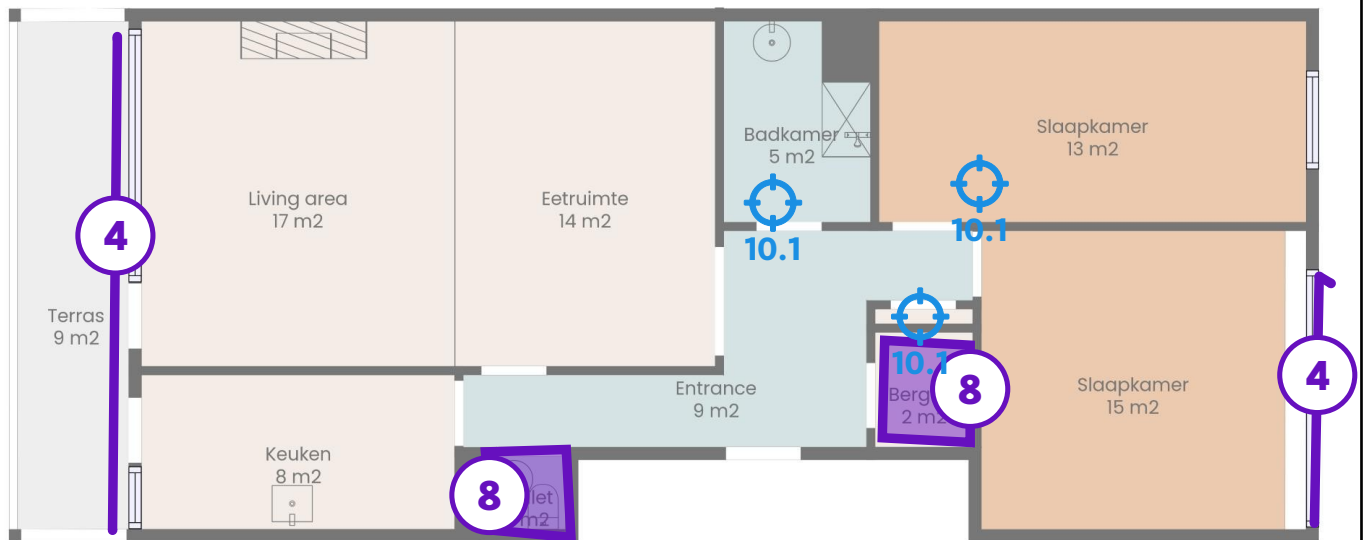
Plan 1.2: Appartement

alle plafonds bepleisterd excl berging en wc

Beschrijving	Type	Actie
4. Kit niet verdacht (visueel vastgesteld)	Advies	-
8. Valse plafonds	Advies	-
10. Plafondpleister	Geen asbest	-
10.1 Code: 2	Mengmonster	-

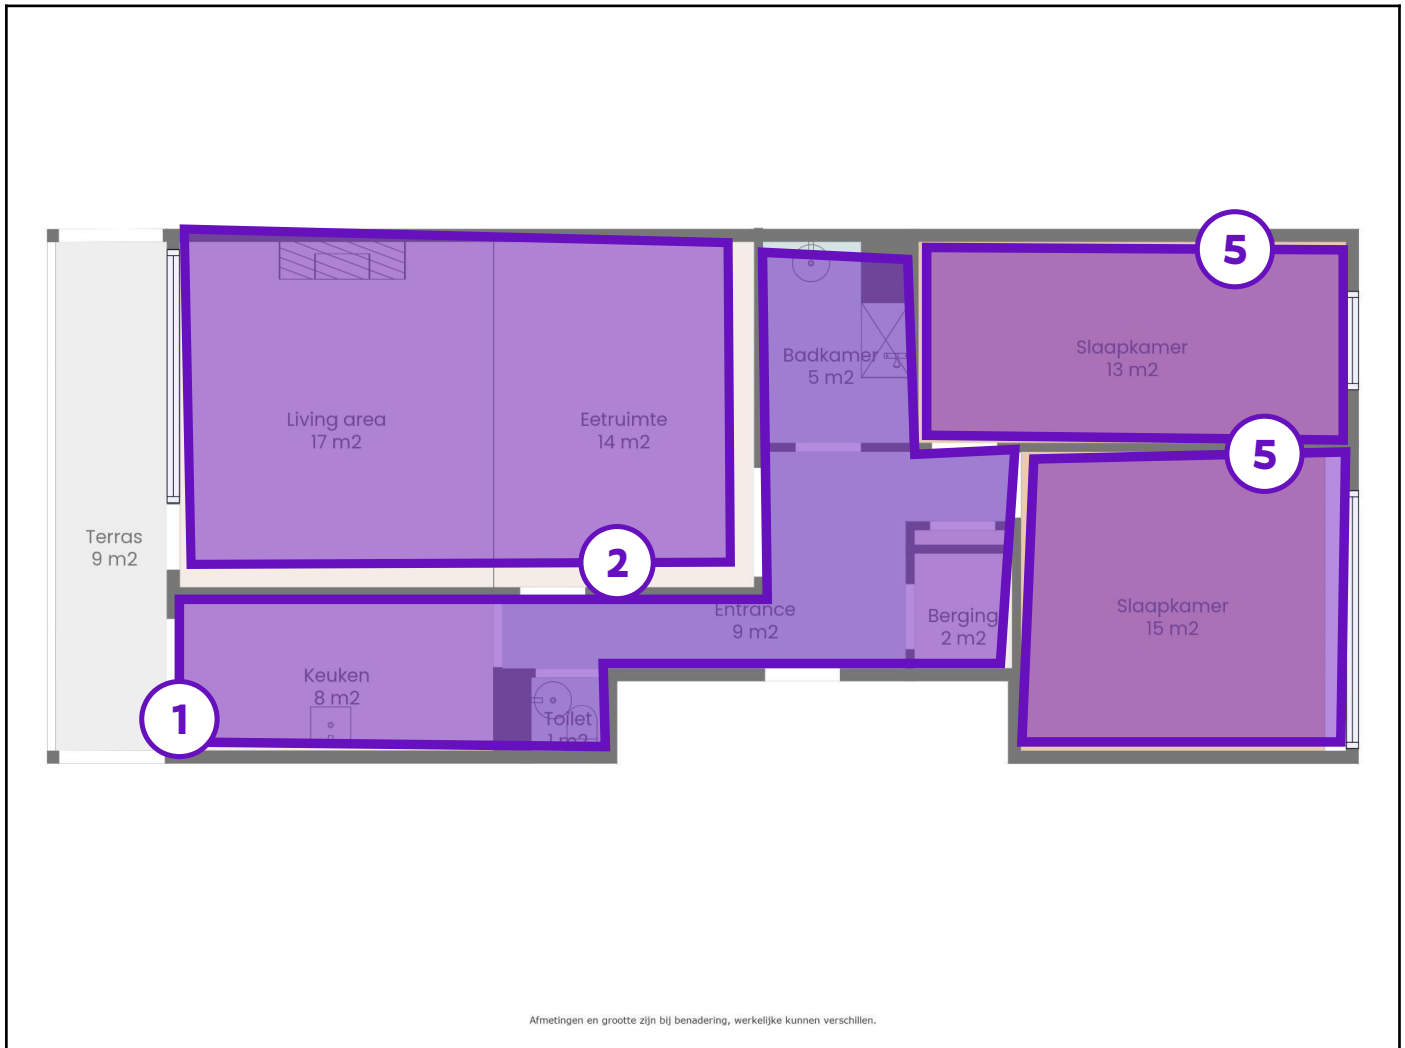
Plan 1.3: Appartement

Beschrijving	Type	Actie
1. Tegelijm niet zichtbaar	Advies	-
2. Lijm voor parketvloer	Advies	-
5. Vinylvloer niet verdacht	Advies	-

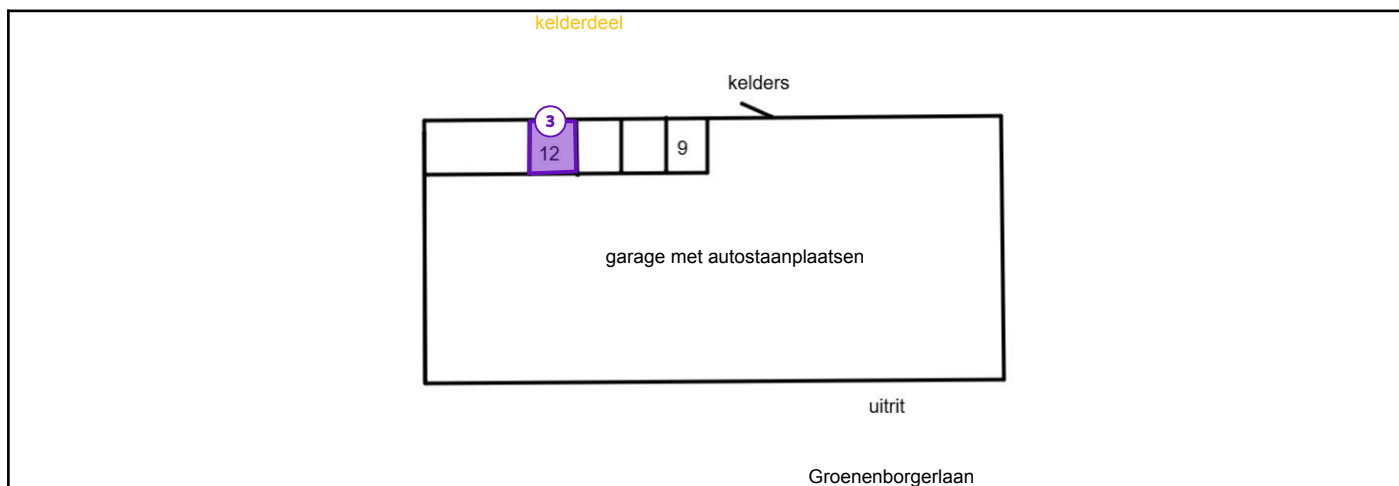
Plan 1.4: Garage situatieplan

Beschrijving	Type	Actie
3. Autostaanplaats 12 gecontroleerd	Advies	-
9. Kelderberging 37 niet onderzocht	Advies	-
