# Asbestinventarisatetest

42011B0490/02L000 - aangebouwd deel rechts van huisnr 6

Attestnummer : 20250106-000610.000

**Niet-asbestveilig**

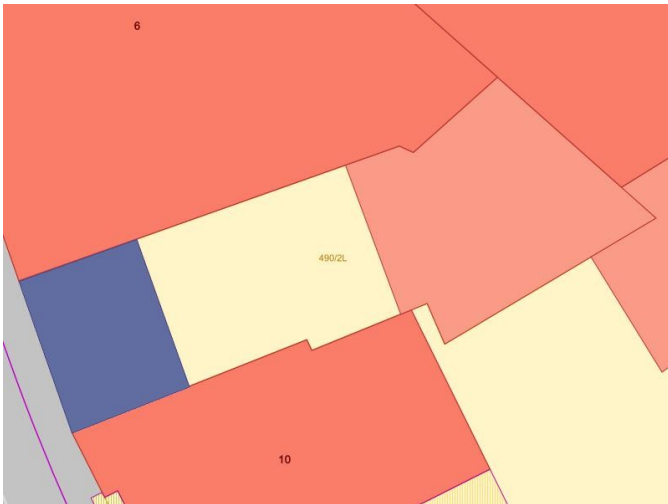
## Zone 1: gebouw straatkant

- 1 Asbestmateriaal**
- 0 Beperkingen
- 0 Uitsluitingen
- 0 Roerende goederen
- 0 Puin, steenslag, (water)bodem
- 1 Advies**
- 1 Geen asbest**

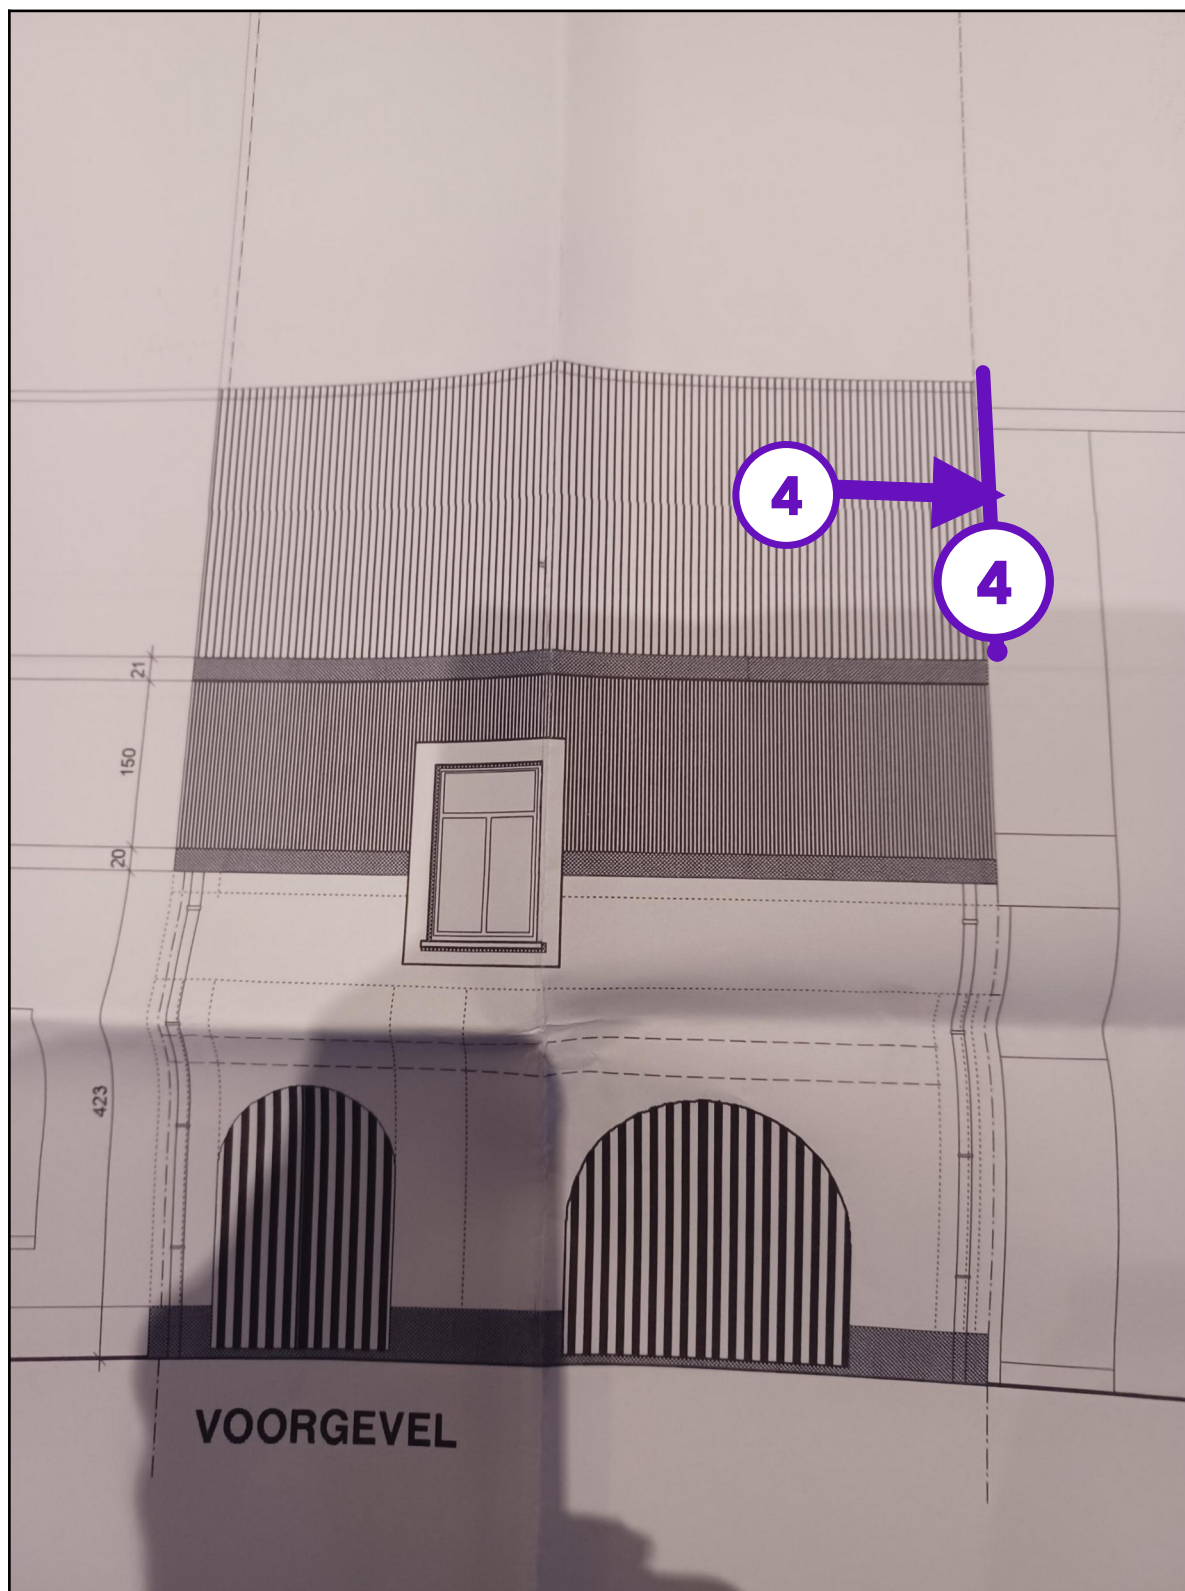
## Plan 1.3: voorgevel nieuw

| 4. cementleien wachtgevel aan rechterzijde | Advies | - |

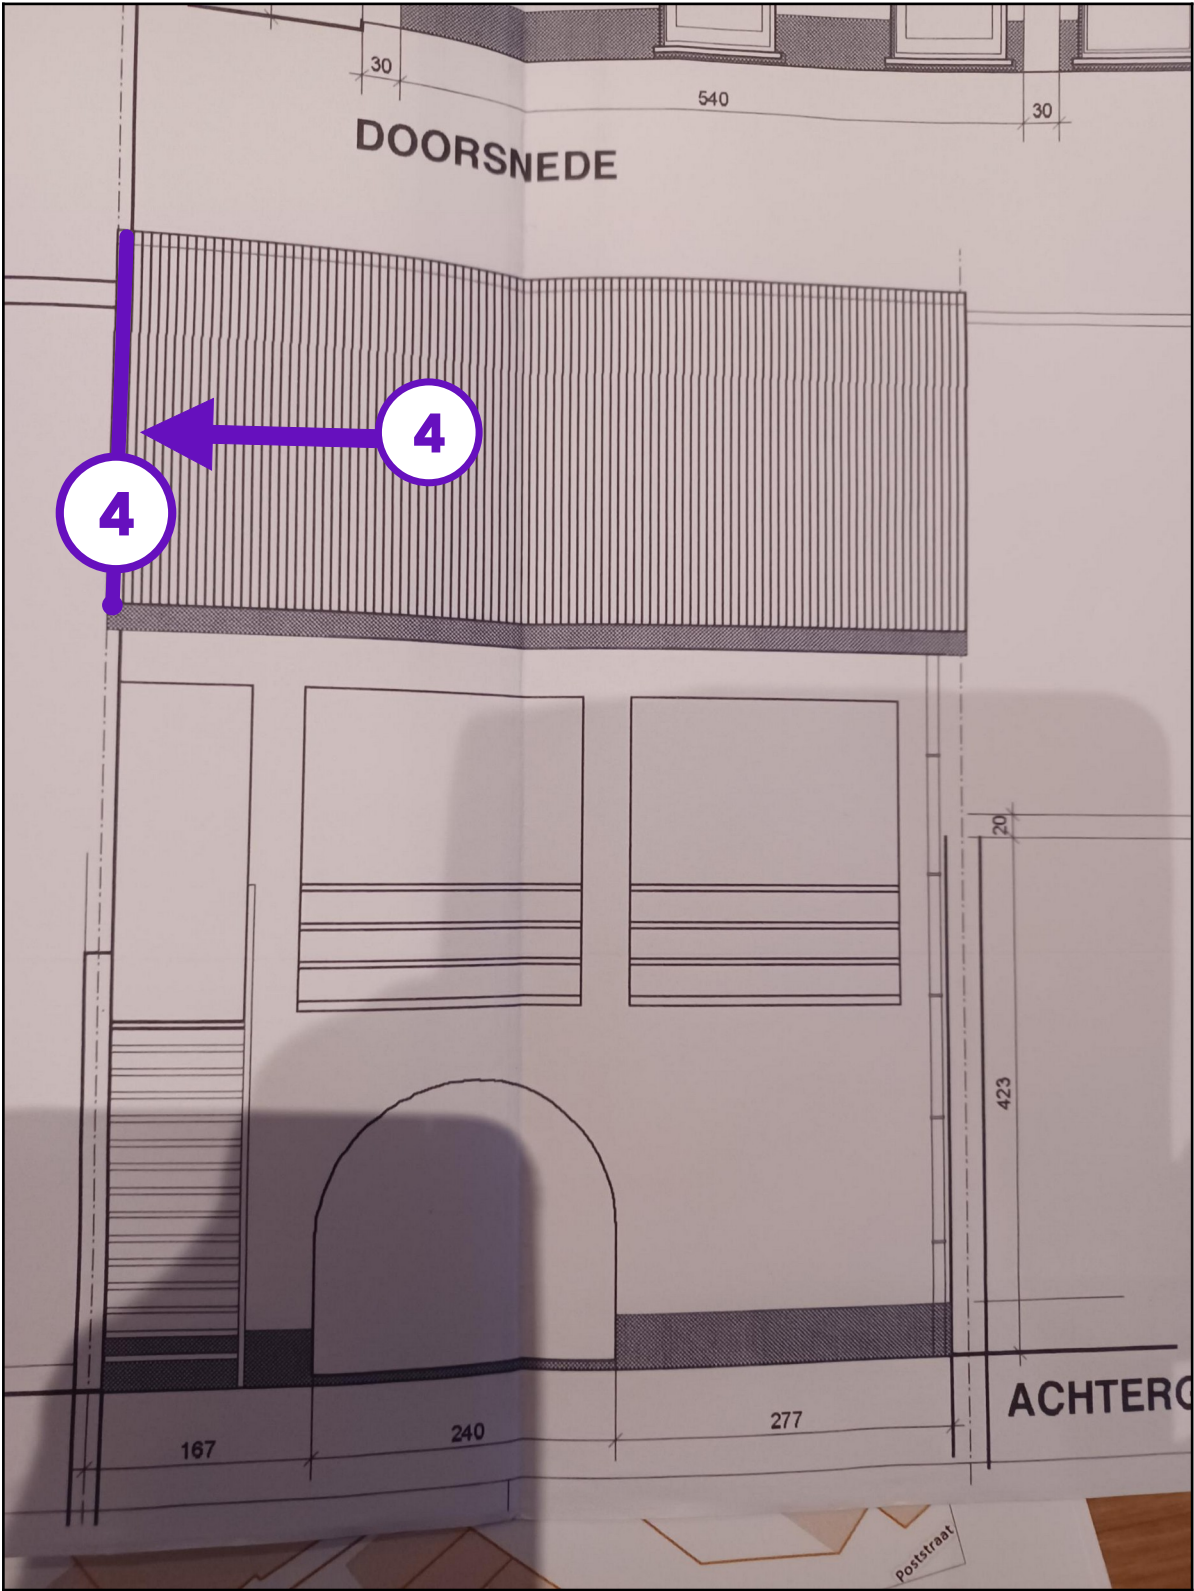
Plan 1.4: achtergevel voorste deel nieuw

| 4. cementleien wachtgevel aan rechterzijde | Advies | - |

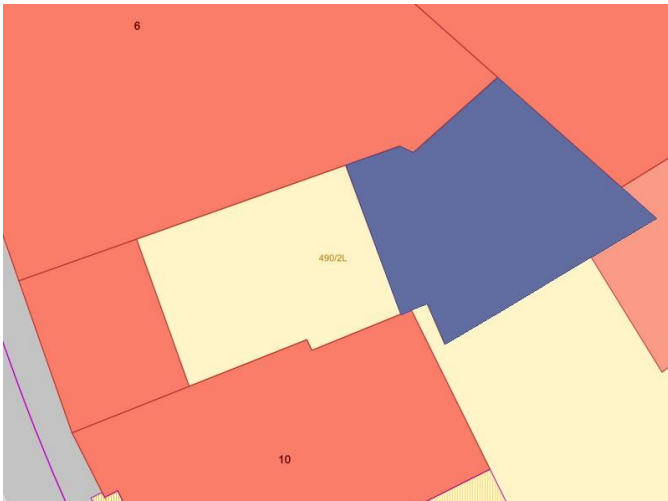
## Zone 2: gebouw achter

- 0 Asbestmaterialen
- 1 Beperking
- 1 Uitsluiting
- 0 Roerende goederen
- 0 Puin, steenslag, (water)bodem
- 0 Adviezen
- 1 Geen asbest
