Asbestinventarisatetest

Steenbergstraat 1, 9820 Merelbeke-Melle

Attestnummer : 20260317-000165.000

Uitgegeven op : 17.03.2026

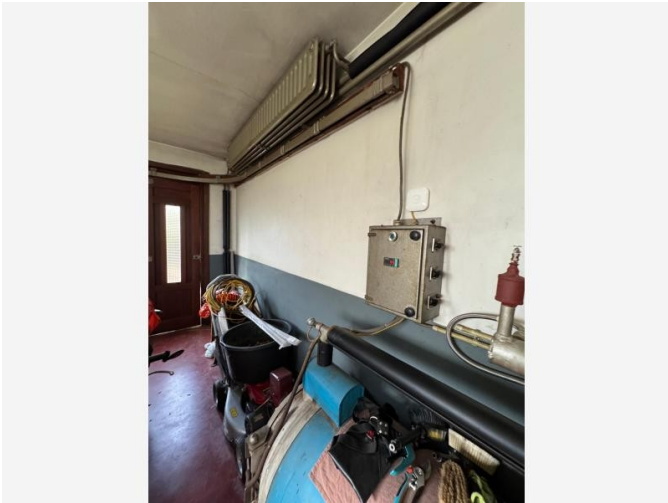
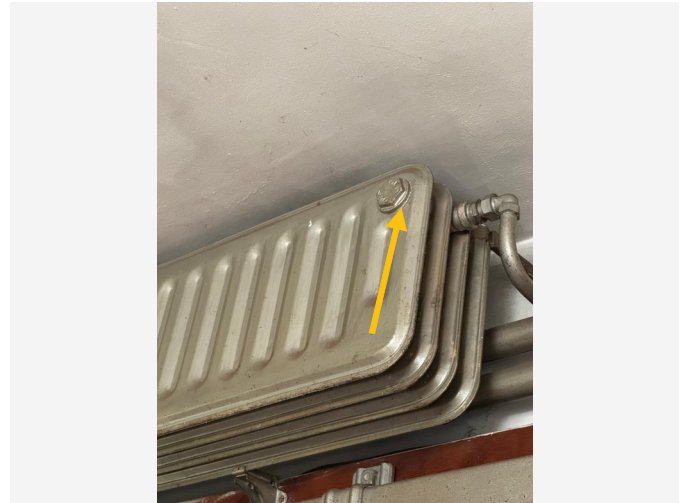
Informatie over een materiaal dat de asbestdeskundige niet kan waarnemen of vaststellen

Basis voor advies	Beoordeling op basis van expertise met een vaststelling door de asbestdeskundige.
-------------------	---

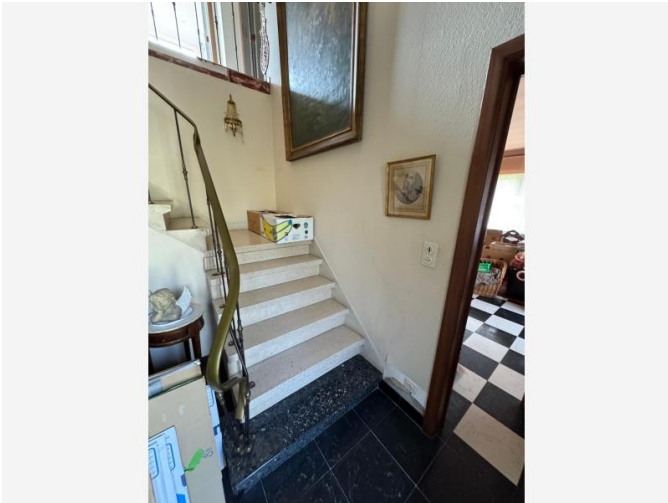
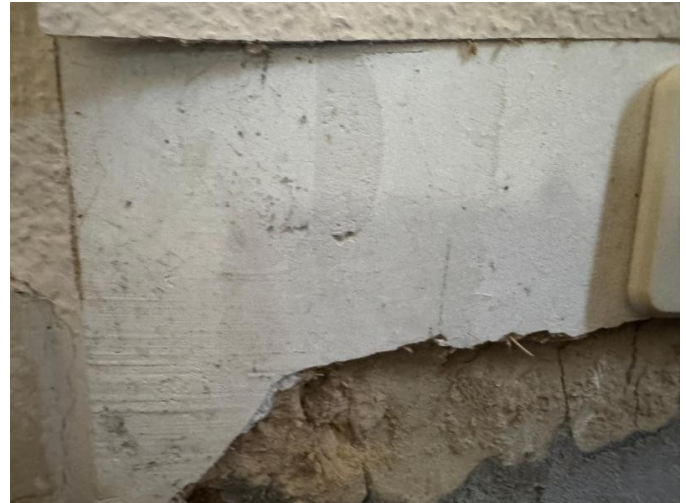
Fiche 9: Pleisterwerk wanden

Geen asbest

Beschrijving	Pleisterwerk wanden
Omgeving	Binnen
Primaire drager	Binnenwand
Bindmiddel van materiaal	Gips - kalk
Gebondenheid op basis van bindmiddel	Niet-hechtgebonden
Hoeveelheid (oppervlakte - dikte - aantal)	• 400,00 m ² - 1,00 cm - 1 stuk
Totaal volume	4,00 m ³
Identificatiemethode	Een monstername door de asbestdeskundige met laboanalyse door een asbestlabo.
Destructieve handeling voor identificatie	Nee
Opmerking	<p>De hoeveelheid is een zo nauwkeurig mogelijke opmeting. Hieraan kunnen evenwel geen rechten worden ontleend. Waar mogelijk, wordt staalname uitgevoerd conform het inspectieprotocol:</p> <p>Droge ruimte: voorplaats</p> <p>Natte ruimte: keuken</p> <p>Trappenhal</p> <p>Stooklokaal: garage</p> <p>Geen pleisterwerk plafond.</p>

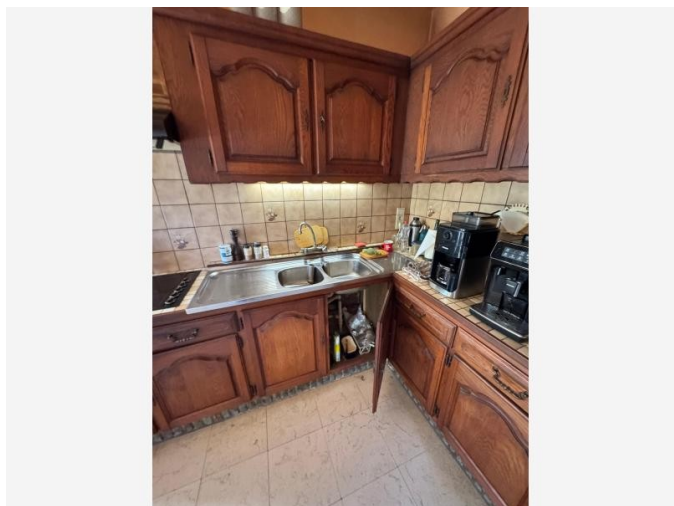
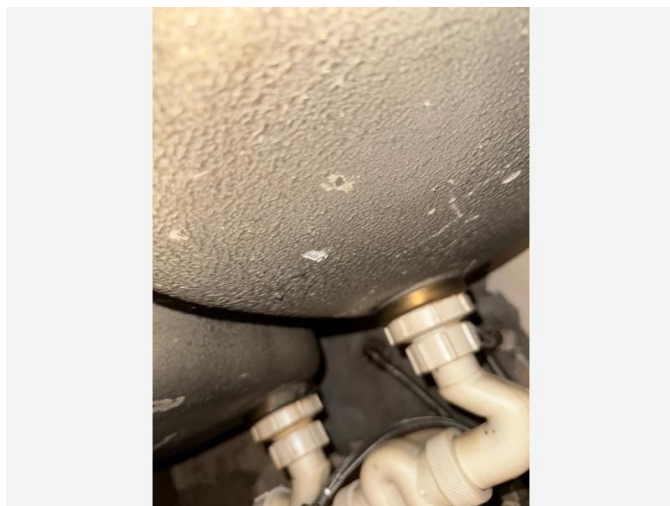
Beschrijving	Coating spoelbak
Omgeving	Binnen
Primaire drager	Sanitaire infrastructuur en uitrusting (toe- en afvoer)
Bindmiddel van materiaal	Coating
Gebondenheid op basis van bindmiddel	Hecht
Hoeveelheid (gewicht - aantal)	<ul style="list-style-type: none">• 0,10 kg - 1 stuk
Totaal gewicht	0,10 kg
Identificatiemethode	Een monstername door de asbestdeskundige met laboanalyse door een asbestlabo.
Destructieve handeling voor identificatie	Nee
Opmerking	De hoeveelheid is een inschatting.

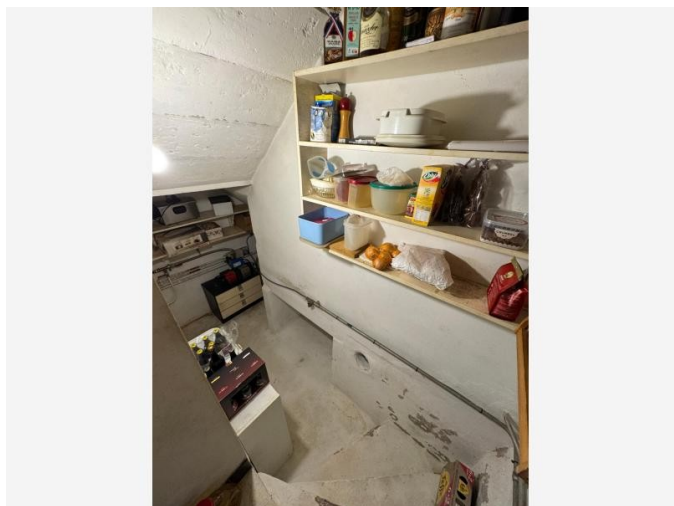
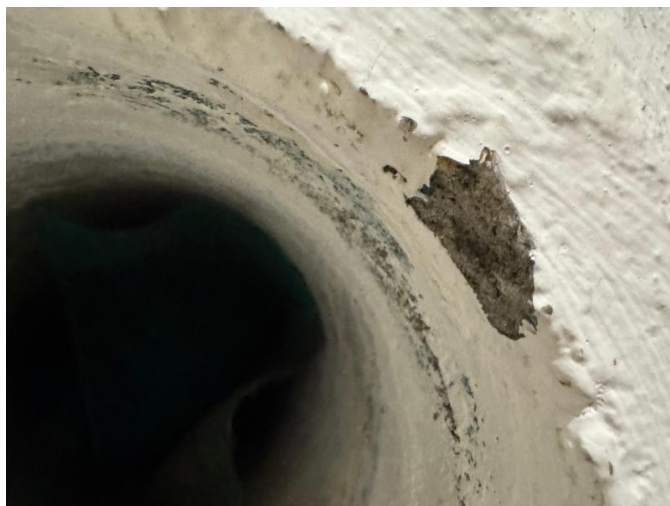
Fiche 12: Cementbuis 2

Geen asbest

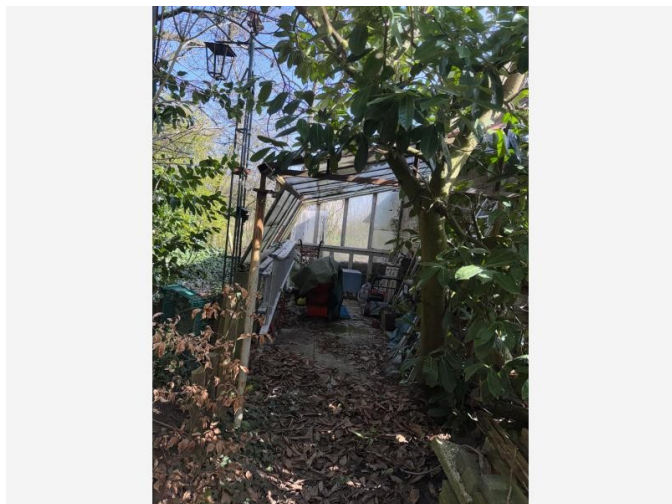
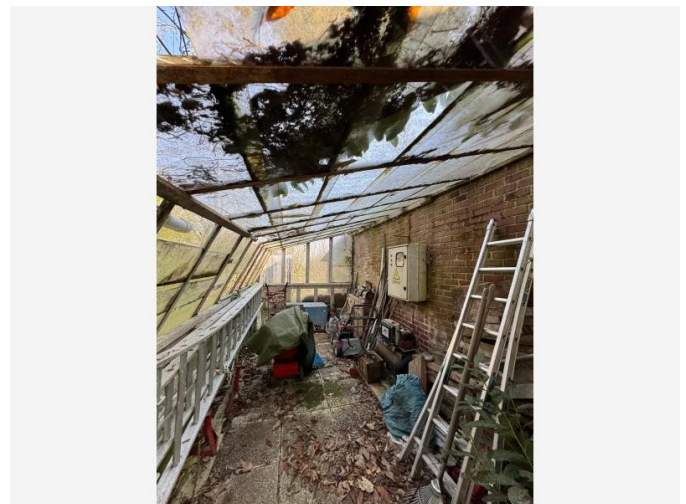
Beschrijving	Notitie	Terug te vinden op plannen
Fiche 13: Dakbedekking niet verdacht	De dakbedekking van de bijgebouwen is niet-asbestverdacht.	-
Fiche 14: CV-ketel niet verdacht	De CV-ketel is niet verdacht. - badkamer	Plan 1.1: V0
Fiche 15: Dakbedekking bestaande uit dakpannen (niet verdacht)	De dakbedekking op het hellend dak van de woning is niet-asbestverdacht.	-
