Asbestinventarisatetest

Venuslaan 8, 3190 Boortmeerbeek

Attestnummer : 20260505-000304.000

Uitgegeven op : 05.05.2026

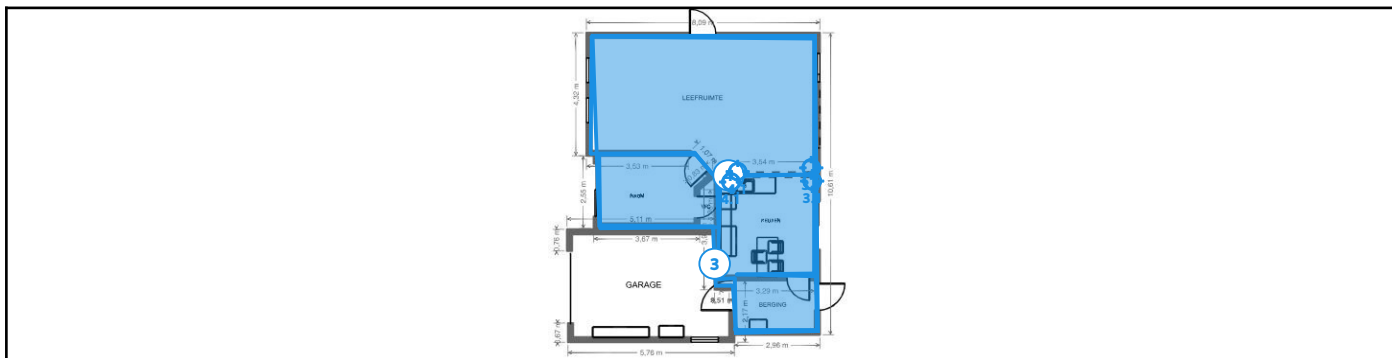
Plan 1.1: gelijkvloers

Beschrijving	Type	Actie
3. Pleisterwerk plafonds	Geen asbest	-
3.1 Code: S2-Pleister plafond	Mengmonster	-
4. Pleisterwerk wanden	Geen asbest	-
4.1 Code: S1-Pleister muur	Mengmonster	-

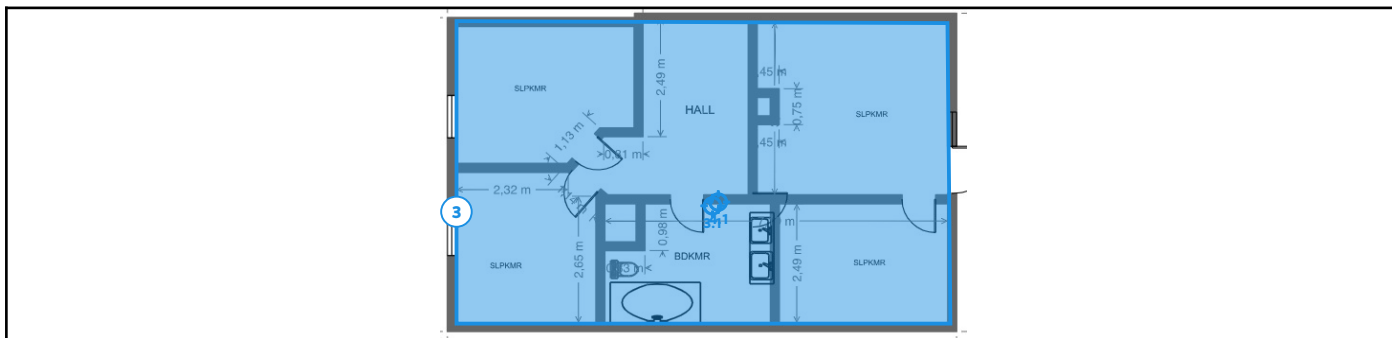
Plan 1.2: verdieping

Beschrijving	Type	Actie
3. Pleisterwerk plafonds	Geen asbest	-
3.1 Code: S2-Pleister plafond	Mengmonster	-
4. Pleisterwerk wanden	Geen asbest	-
4.1 Code: S1-Pleister muur	Mengmonster	-

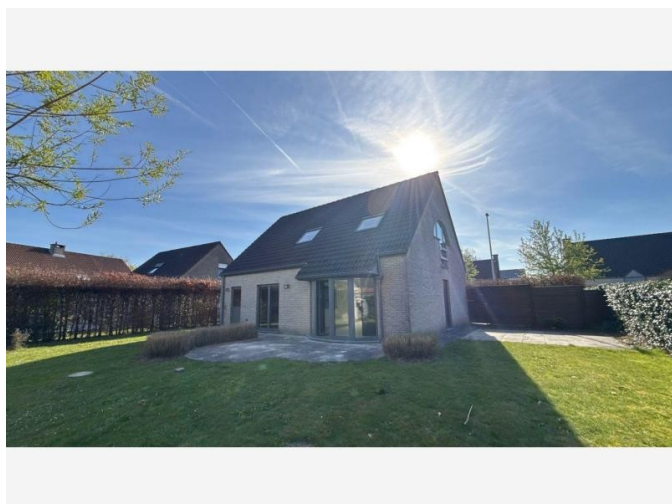
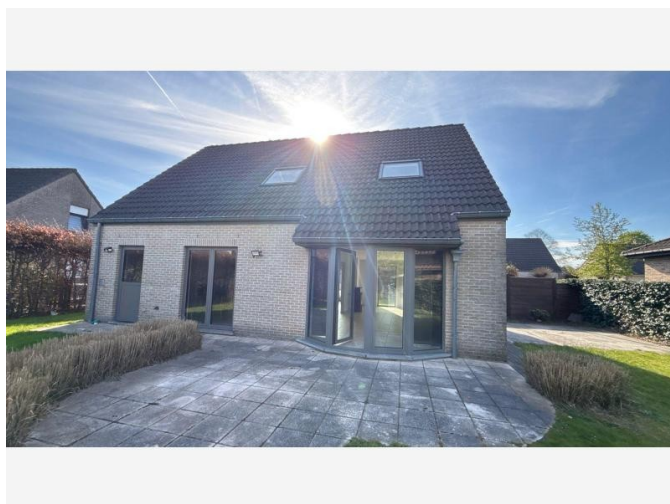
Beschrijving	Notitie	Terug te vinden op plannen
Fiche 5: Dakbedekking bestaande uit pannen (niet verdacht)	De dakbedekking is niet-asbestverdacht.	-
Fiche 6: CV-ketel (niet verdacht)	De CV-ketel (dichtingen, isolerend materiaal) is niet asbestverdacht.	-
Fiche 7: Kit aan de ramen	De kit aan de ramen is niet asbestverdacht.	-

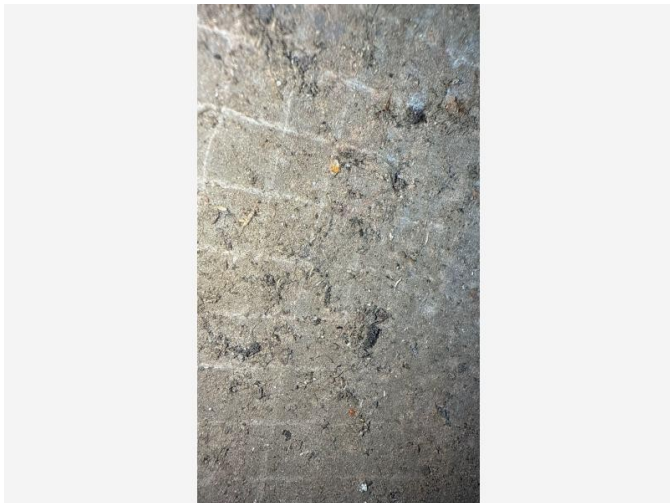
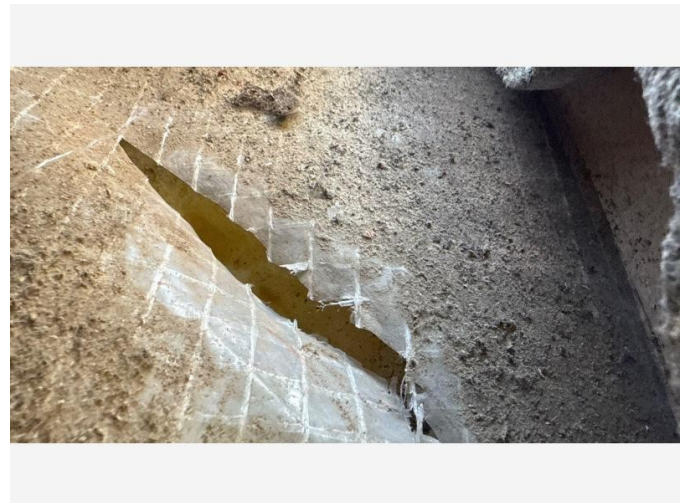
Beschrijving	Notitie	Terug te vinden op plannen
Fiche 8: Liftinfrastructuur (niet aanwezig)	Er is geen liftinfrastructuur aanwezig op de inspectielocatie.	-
Fiche 9: Geen asbestverdacht onderdak aangetroffen	Na het optillen van een pan werd geen asbestverdacht onderdak aangetroffen. Dit betekent niet dat er geen onderdak aanwezig kan zijn op plaatsen die niet gecontroleerd werden. Bij werken, laat een eventueel aangetroffen onderdak controleren op aanwezigheid van asbest.	-
Fiche 10: Leidingisolatie (niet aanwezig)	Er is geen asbestverdachte leidingisolatie aanwezig.	-
