Asbestinventarisatetest

Van Notenstraat 6, 2100 Antwerpen

Attestnummer : 20260521-000323.000

Uitgegeven op : 21.05.2026

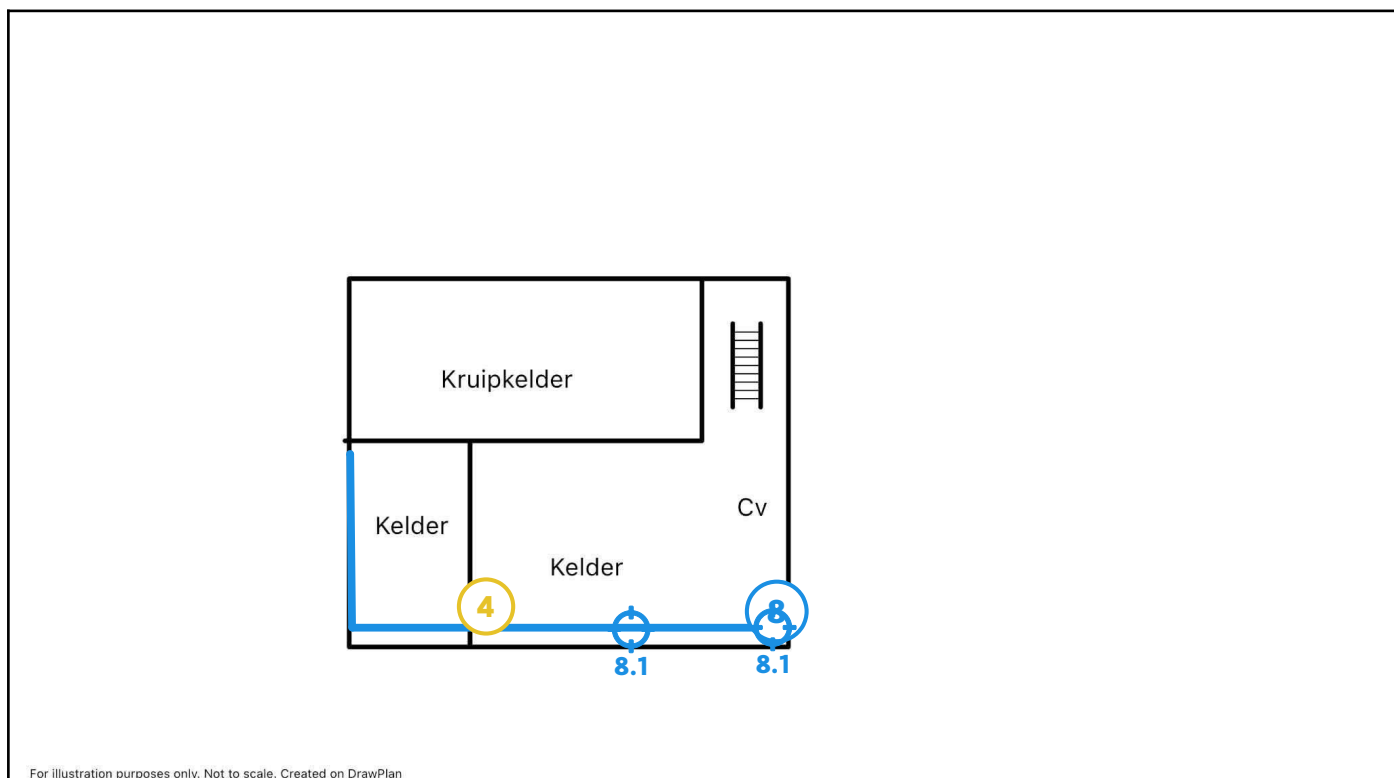
Plan 1.1: Grondplan kelder

Beschrijving	Type	Actie
4. Bakeliet schakelkast	Asbestmateriaal	Zorgvuldig beheren
8. Leidingisolatie (gips)	Geen asbest	-
8.1 Code: MM03 - Leidingisolatie	Mengmonster	-

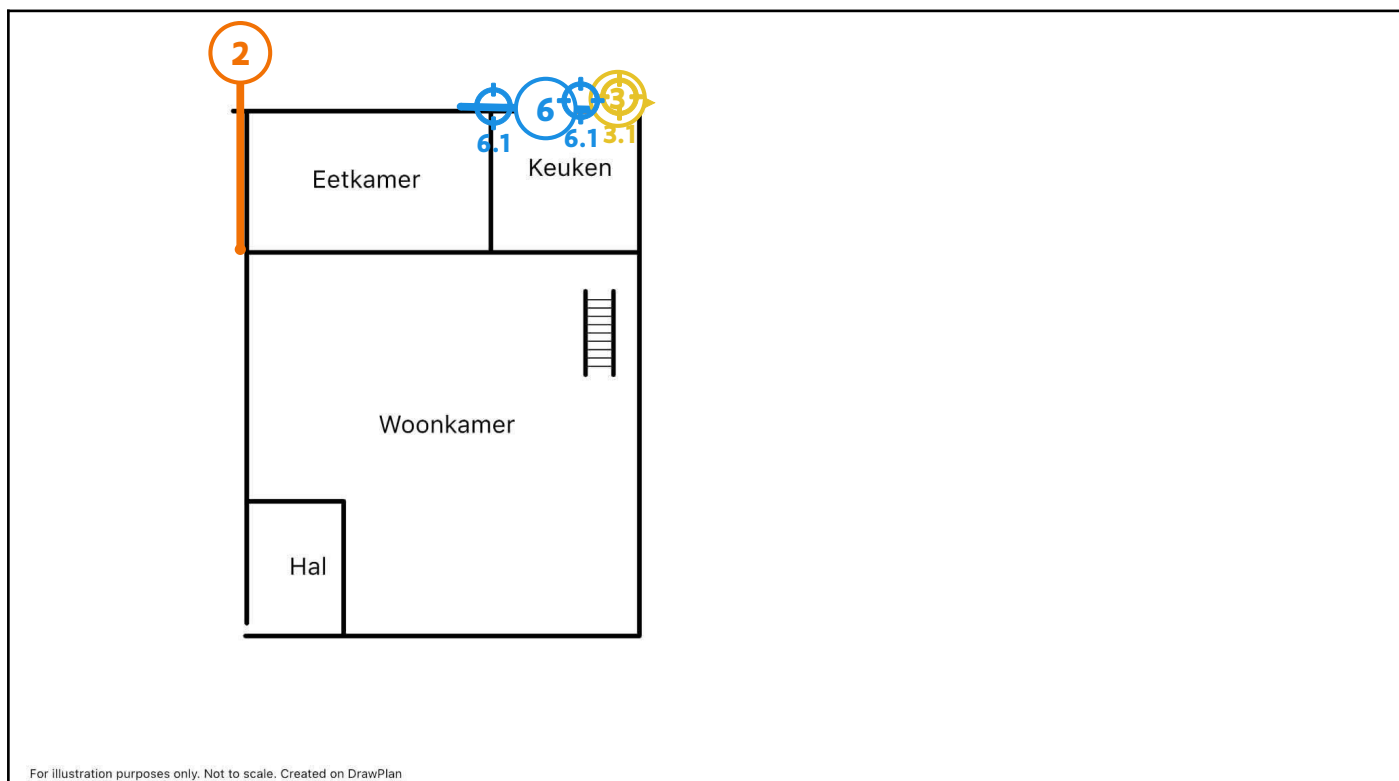
Plan 1.2: Grondplan gelijkvloers

Beschrijving	Type	Actie
2. Aanpalende gevel met leien	Asbestmateriaal	Verwijderen
3. Regenpijp	Asbestmateriaal	Zorgvuldig beheren
3.1 Code: PM02 - Buis regen	Puntmonster	-
6. Cementen smeerlaag buiten	Geen asbest	-
6.1 Code: MM05 - Cementering buiten	Mengmonster	-

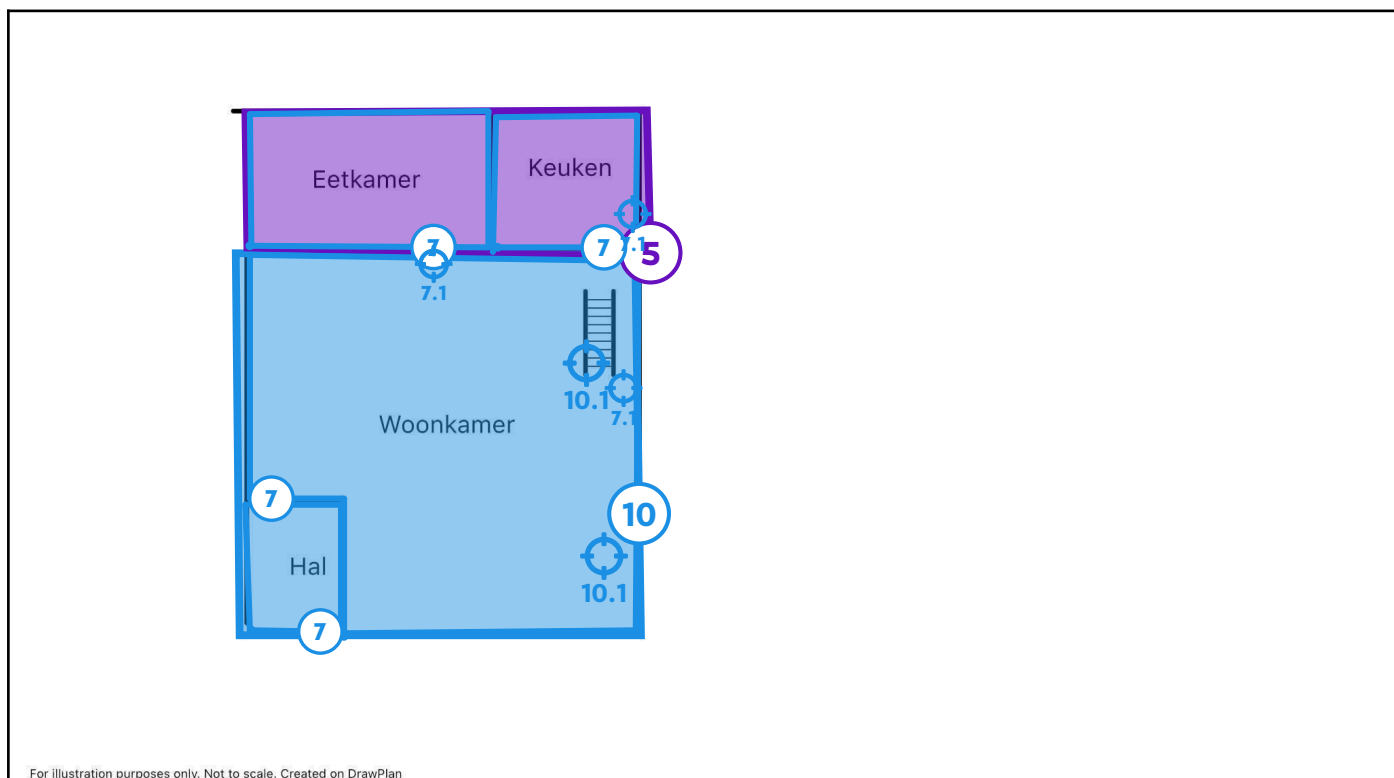
Plan 1.3: Grondplan gelijkvloers wanden en plafonds

Beschrijving	Type	Actie
5. Plafonds bestaande uit voorzetpanelen	Advies	-
7. Pleisterwerk wanden	Geen asbest	-
7.1 Code: MM01 - Pleisterwerk wanden	Mengmonster	-
10. Pleisterwerk plafonds	Geen asbest	-
10.1 Code: MM02 - Pleisterwerken plafonds	Mengmonster	-

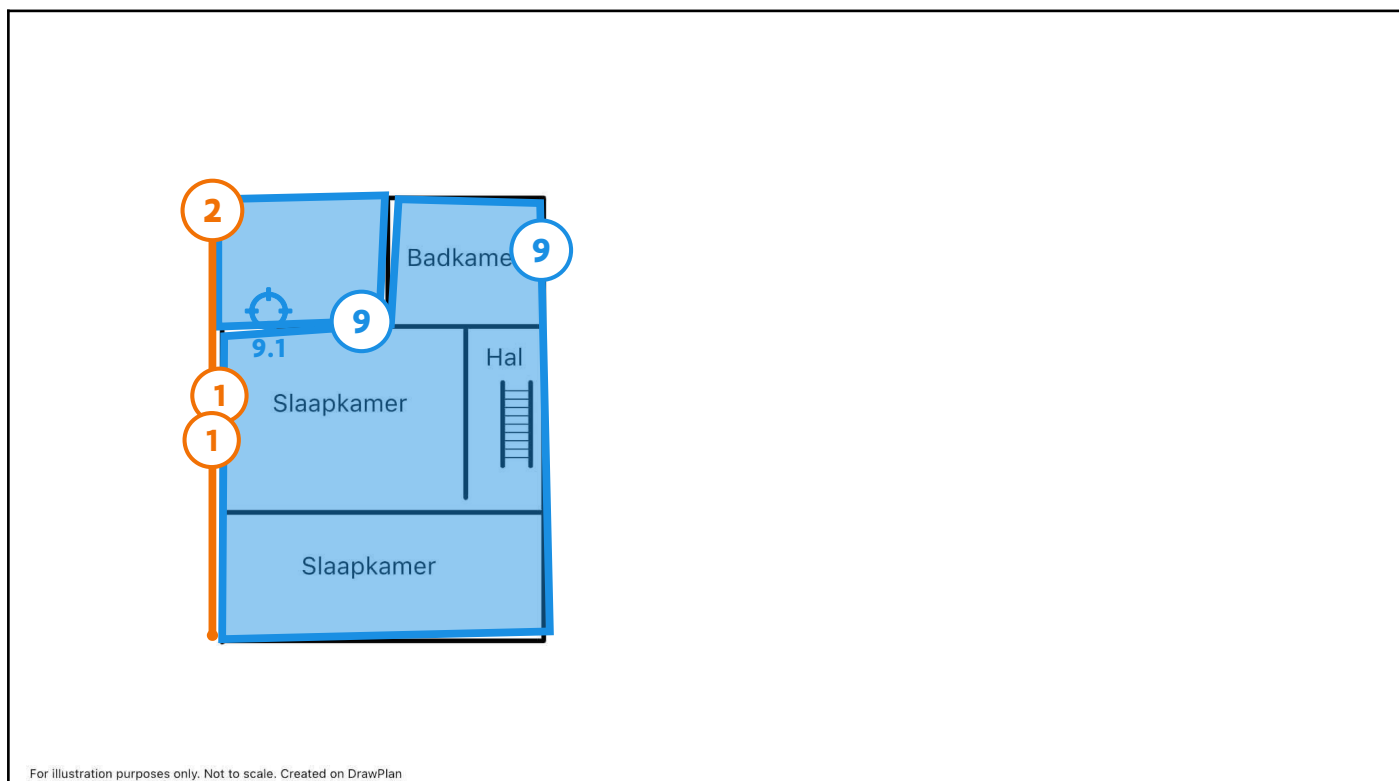
Plan 1.4: Grondplan eerste verdieping

Beschrijving	Type	Actie
1. Schouw	Asbestmateriaal	Verwijderen
2. Aanpalende gevel met leien	Asbestmateriaal	Verwijderen
9. Roofing	Geen asbest	-
9.1 Code: PM01 - Roofing	Puntmonster	-

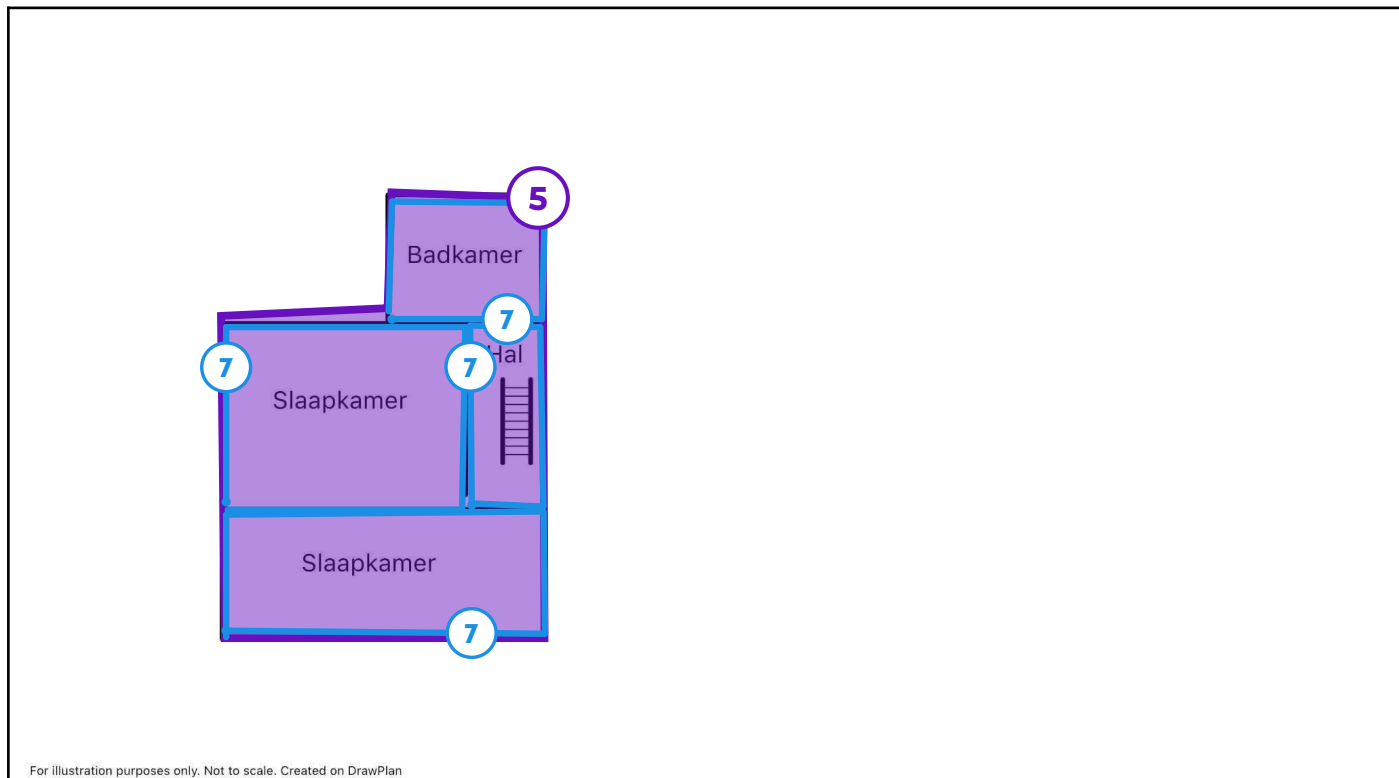
Plan 1.5: Grondplan eerste verdieping wanden en plafonds

Beschrijving	Type	Actie
5. Plafonds bestaande uit voorzetpanelen	Advies	-
7. Pleisterwerk wanden	Geen asbest	-
