Asbestinventarisatetest

Varenslaan 33, 1970 Wezembeek-Oppem

Attestnummer : 20260510-000057.000

Uitgegeven op : 10.05.2026

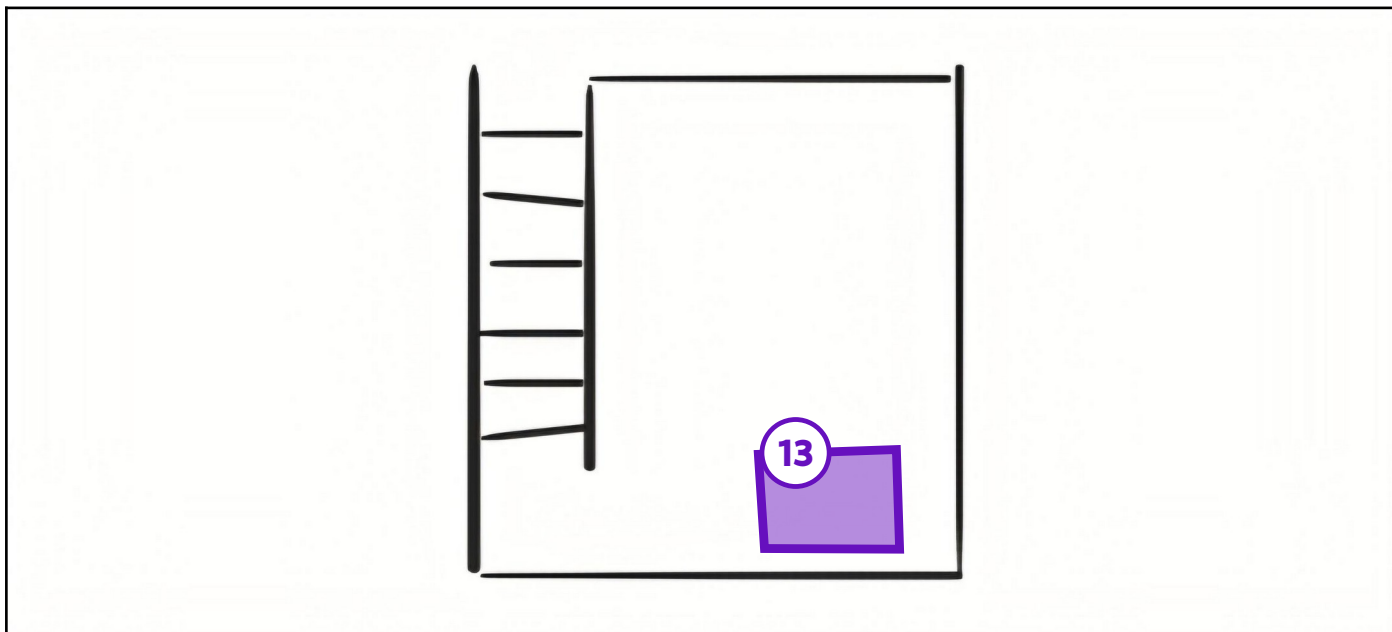
Plan 1.1: Kelder

Beschrijving	Type	Actie
13. CV-ketel (niet verdacht)	Overige ruimte of materiaal	-

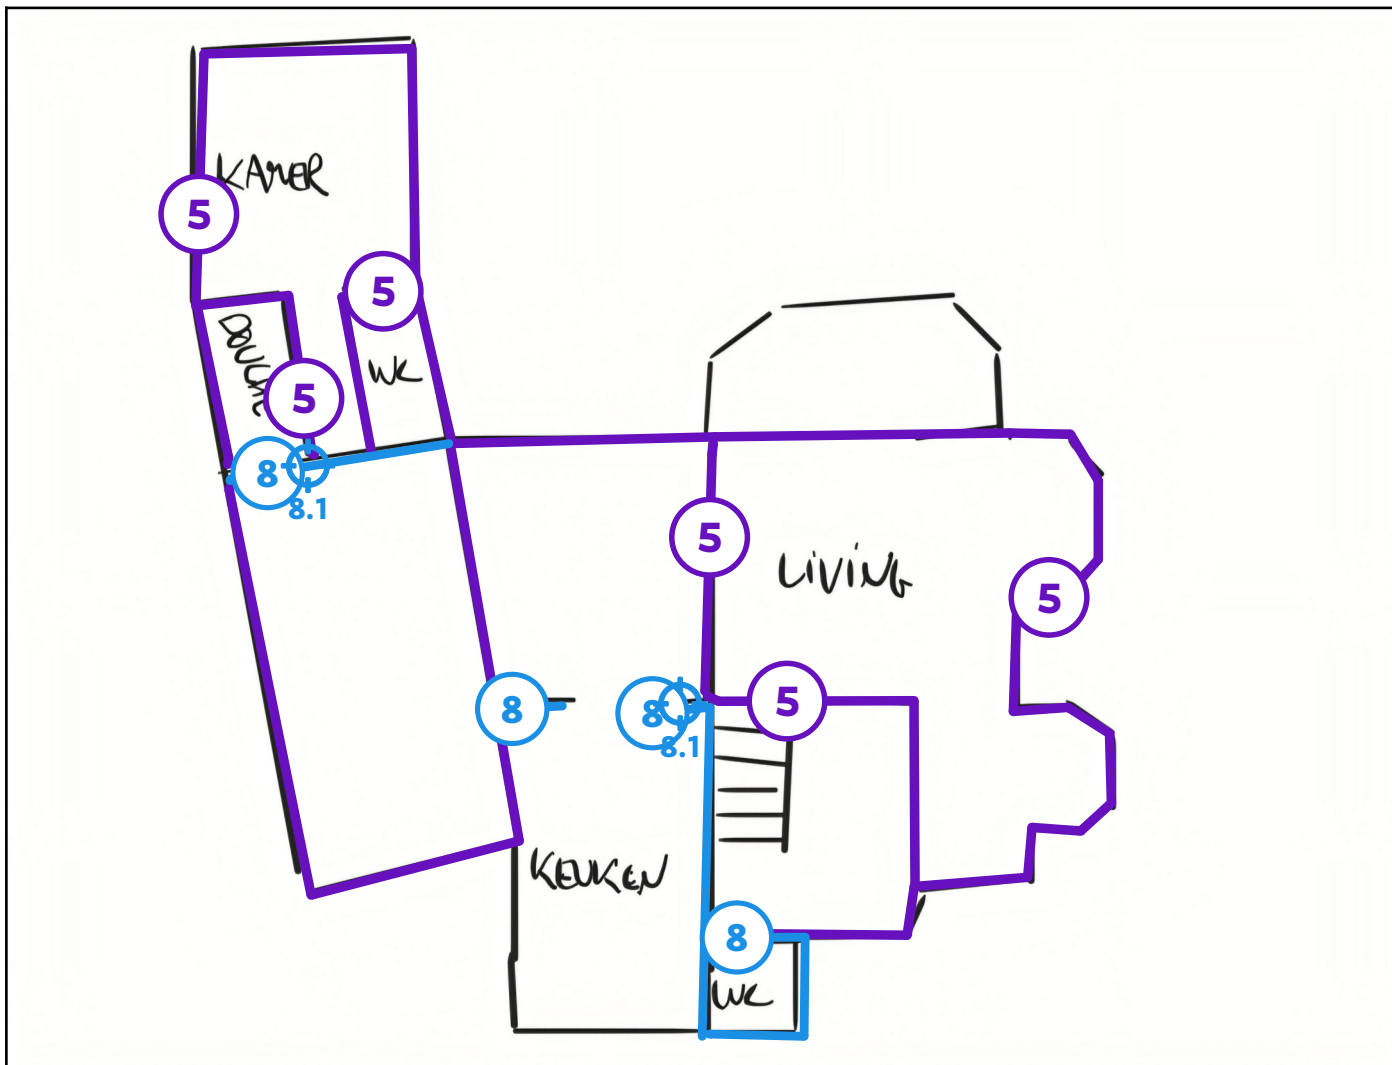
Plan 1.3: Gelijkvloers (wandpleister)

Beschrijving	Type	Actie
5. Muren bedekt met voorzetpanelen (niet-asbestverdacht)	Advies	-
8. Pleisterwerk wanden	Geen asbest	-
8.1 Code: FS-M001	Mengmonster	-

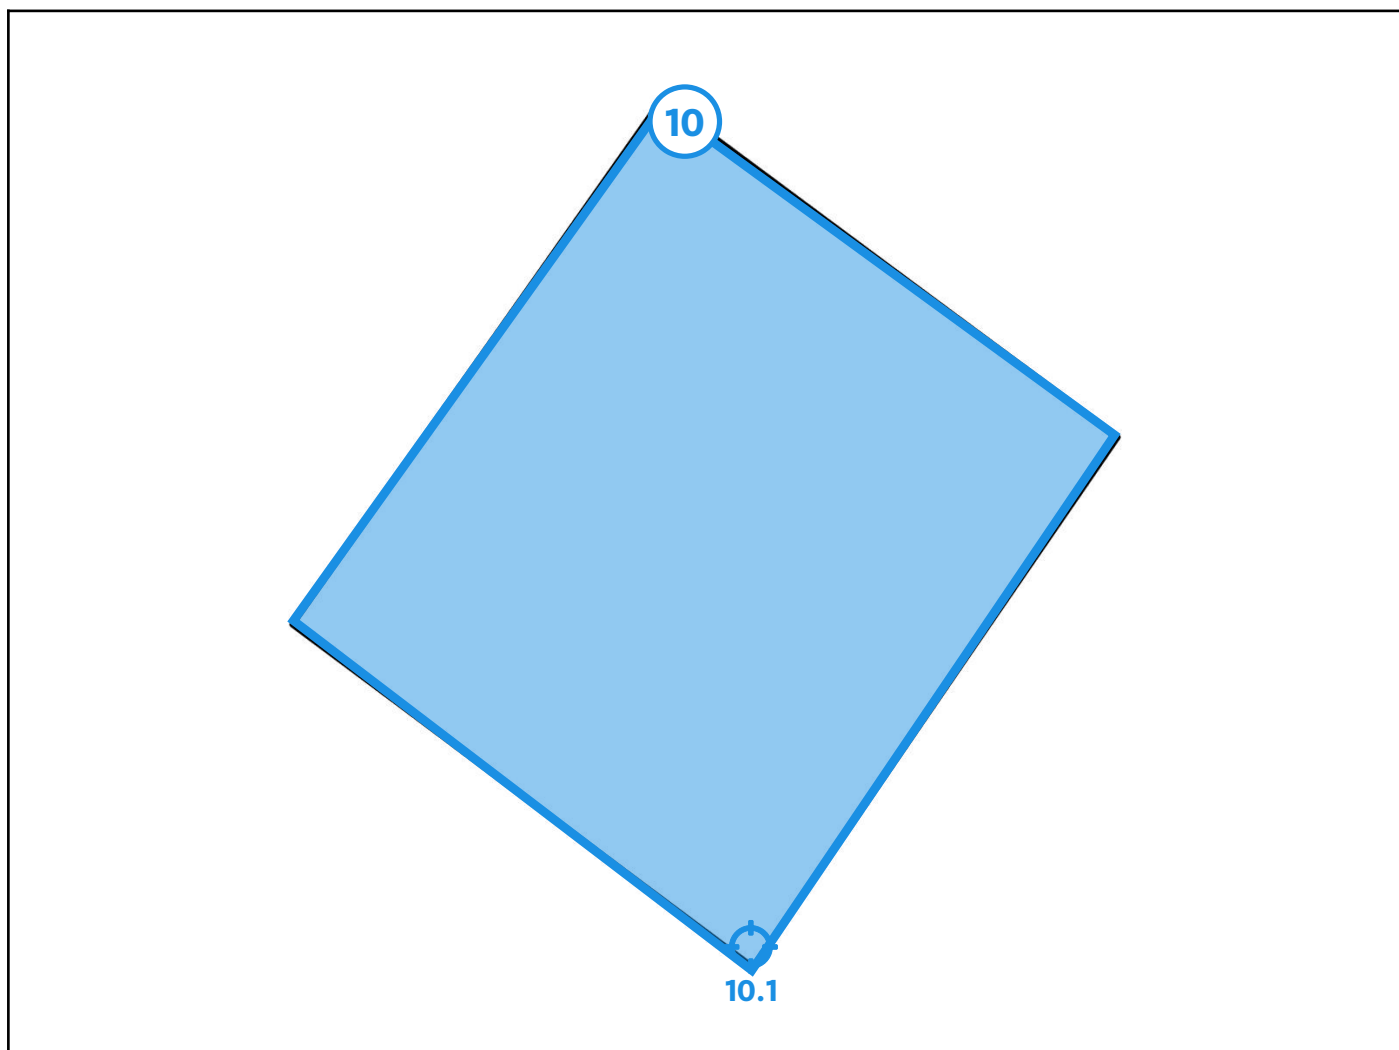
Plan 3.1: Tuinhuis plan

Beschrijving	Type	Actie
10. Shingle tuinhuis	Geen asbest	-
10.1 Code: FS-M003	Puntmonster	-

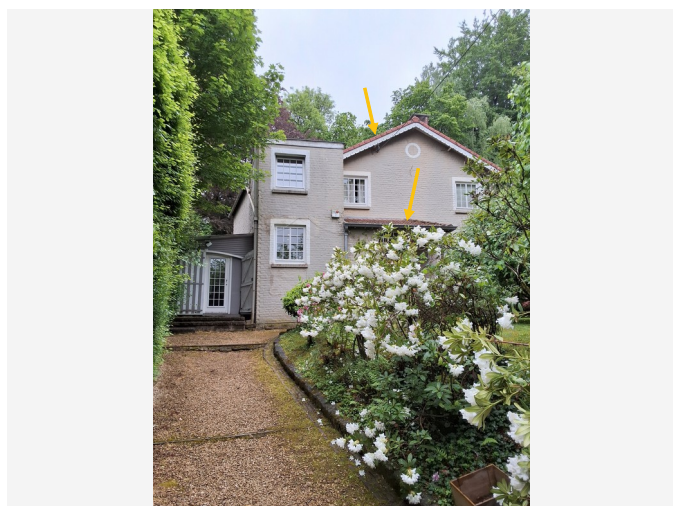
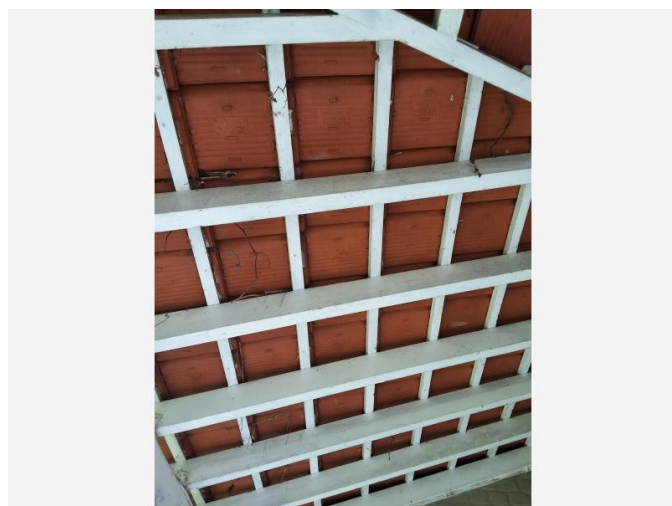
Beschrijving	Notitie	Terug te vinden op plannen
Fiche 11: Dakbedekking bestaande uit pannen (niet verdacht)	De dakbedekking is niet-asbestverdacht.	Plan 1.9: Bovenaanzicht
Fiche 12: Kit aan de ramen (niet-asbestverdacht)	De kit aan de ramen is niet asbestverdacht.	-
Fiche 13: CV-ketel (niet verdacht)	De CV-ketel (dichtingen, isolerend materiaal) is niet asbestverdacht.	Plan 1.1: Kelder

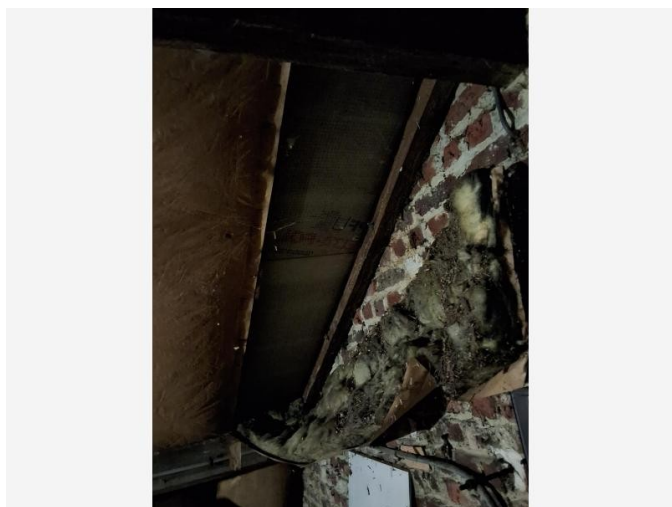
Beschrijving	Notitie	Terug te vinden op plannen
Fiche 14: Geen asbestverdacht onderdak aangetroffen	In de zolder werd geen asbestverdacht onderdak aangetroffen. Dit betekent niet dat er geen onderdak aanwezig kan zijn op plaatsen die niet gecontroleerd werden. Bij werken, laat een eventueel aangetroffen onderdak controleren op aanwezigheid van asbest.	Plan 1.8: Zolder
Fiche 15: Leidingisolatie (niet aanwezig)	Er is geen asbestverdachte leidingisolatie aanwezig.	-
Fiche 16: Liftinfrastructuur (niet aanwezig)	Er is geen liftinfrastructuur aanwezig op de inspectielocatie.	-
