# Asbestinventarisatetest

Vinusakker 74, 2950 Kapellen

Attestnummer : 20260331-000333.000

Uitgegeven op : 31.03.2026

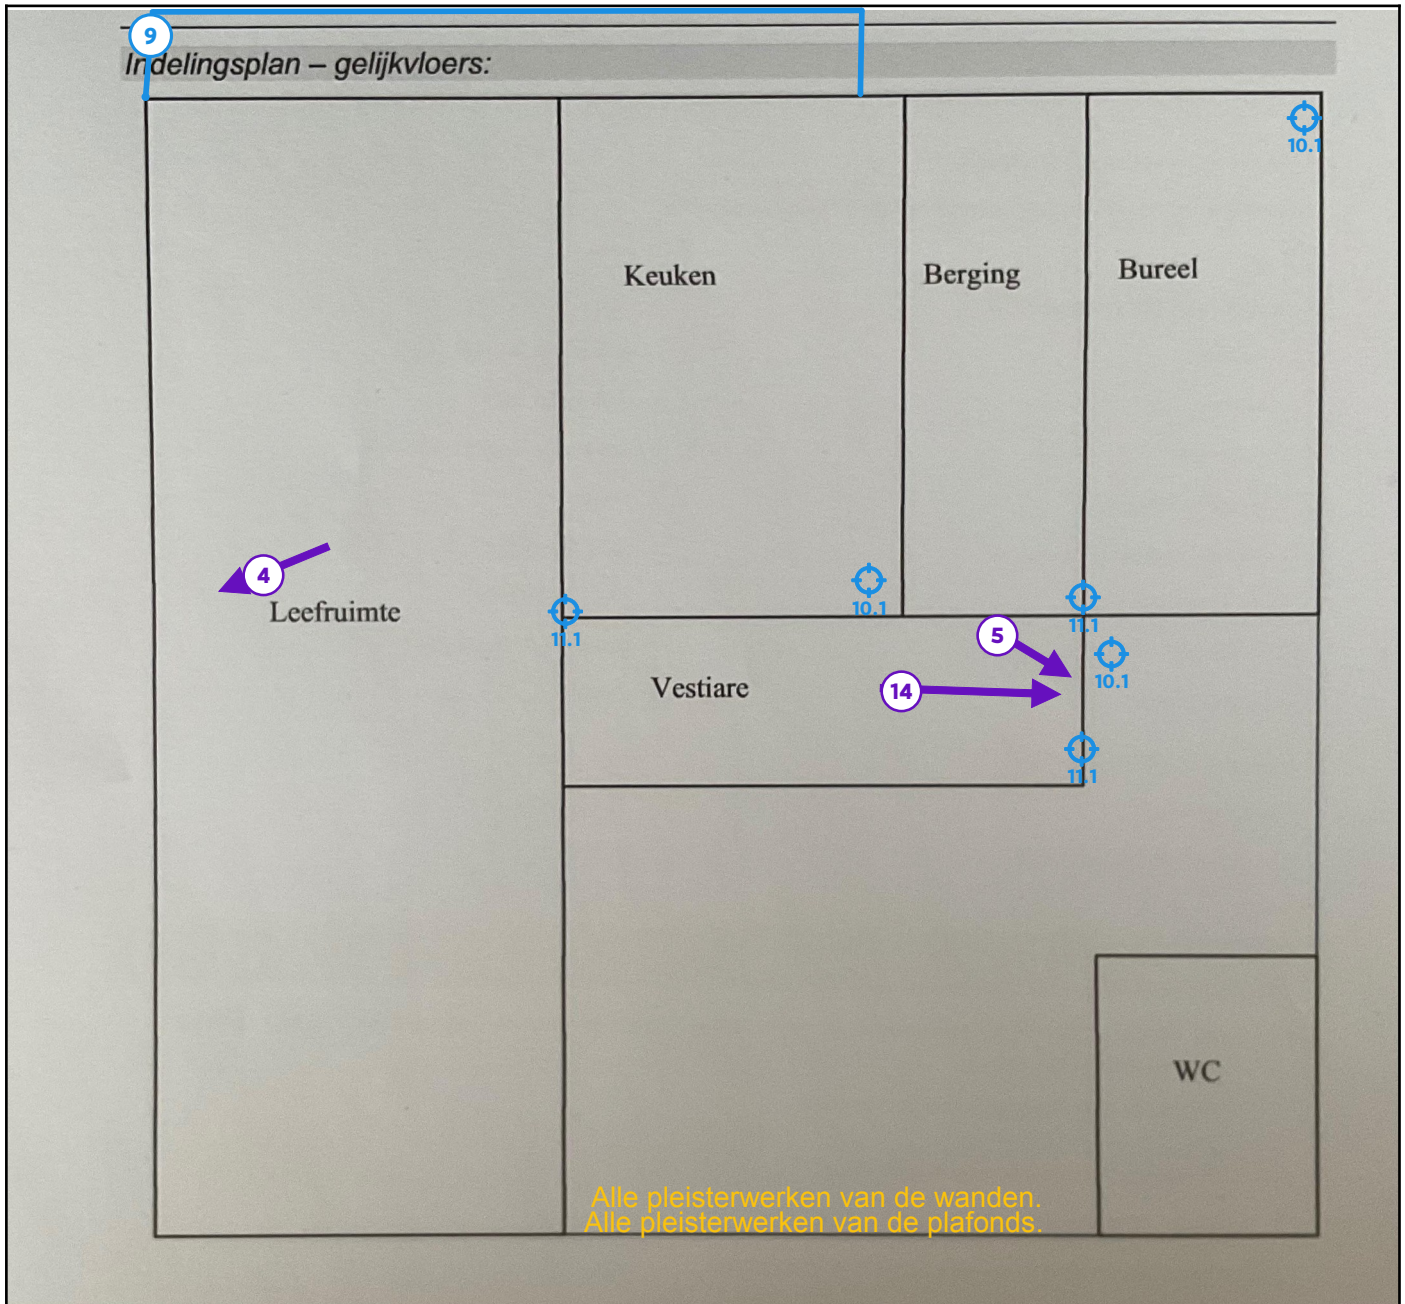
# Plan 1.1: Gelijkvloers

Beschrijving	Type	Actie
4. Kachelkoord	Advies	-
5. Ventilatiekanalen	Advies	-
9. Crepi gevels	Geen asbest	-
10. Pleisterwerk plafonds	Geen asbest	-

10.1 Code: 0.02	Mengmonster	-
11. Pleisterwerk wanden	Geen asbest	-
11.1 Code: 0.01	Mengmonster	-
14. CV-ketel (niet verdacht)	Overige ruimte of materiaal	-

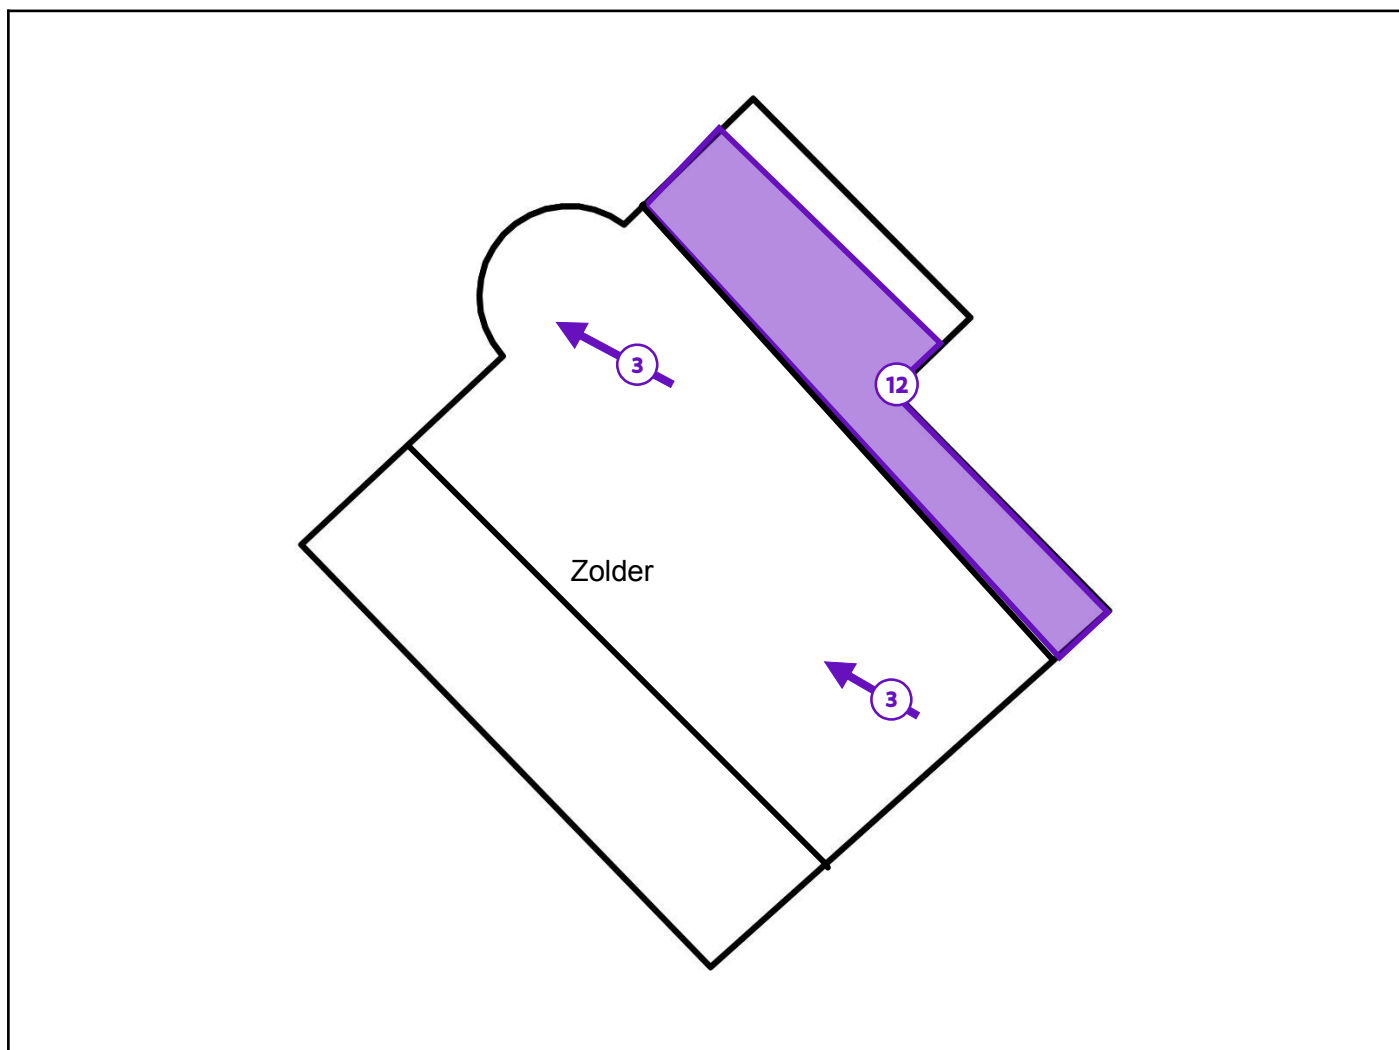
## Plan 1.3: Zolder

Beschrijving	Type	Actie
3. Schouw	Beperking	-
12. EPDM	Overige ruimte of materiaal	-

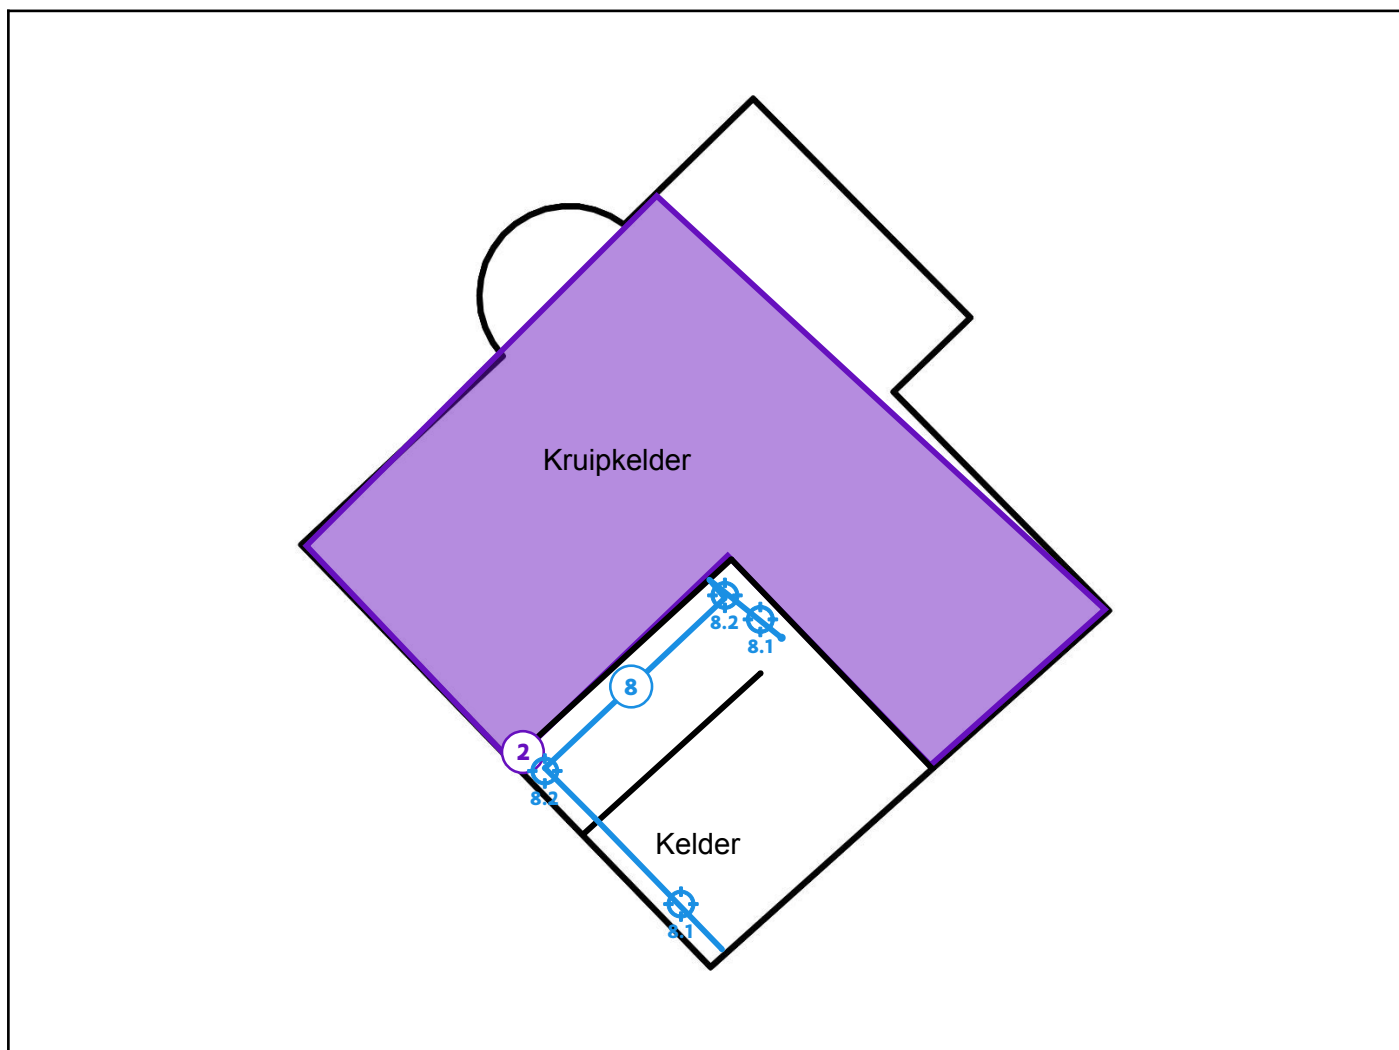
## Plan 1.4: Kelder

Beschrijving	Type	Actie
2. Kruipkelder	Beperking	-
8. Leidingisolatie (gips)	Geen asbest	-
8.1 Code: 1.00	Mengmonster	-
8.2 Code: 1.01	Mengmonster	-

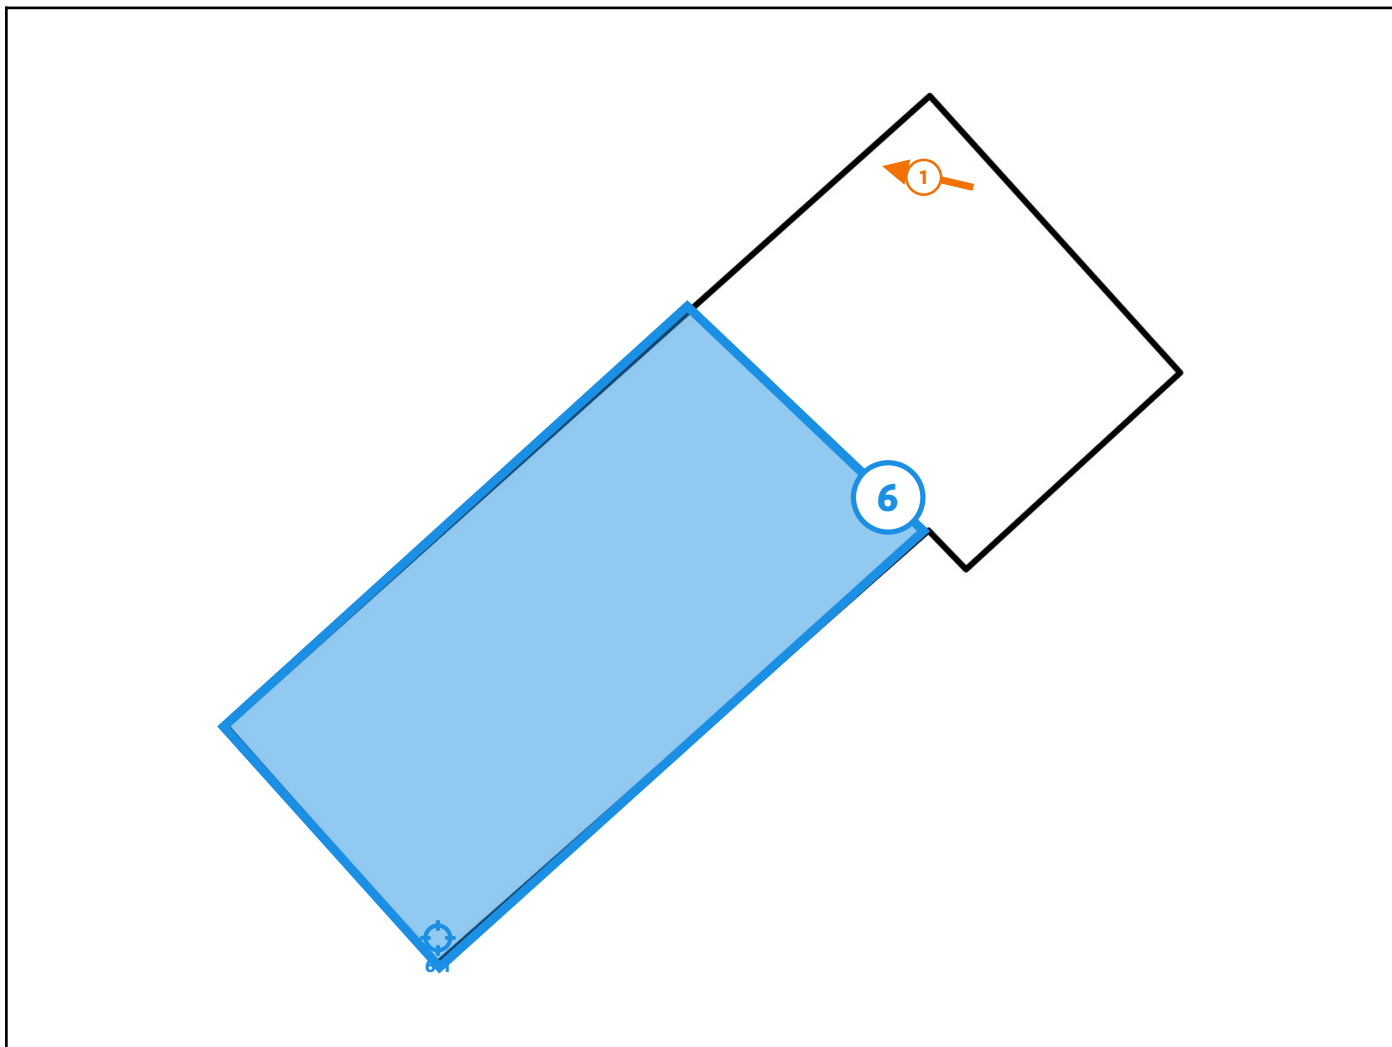
## Plan 2.1: Garage

Beschrijving	Type	Actie
1. Vuurvaste plaat	Asbestmateriaal	<a href="#">Verwijderen</a>
6. Roofing	Geen asbest	-
6.1 Code: 2.00	Puntmonster	-

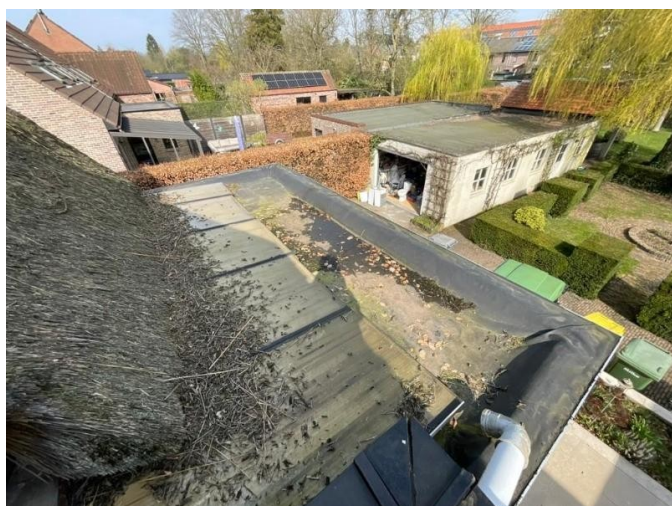
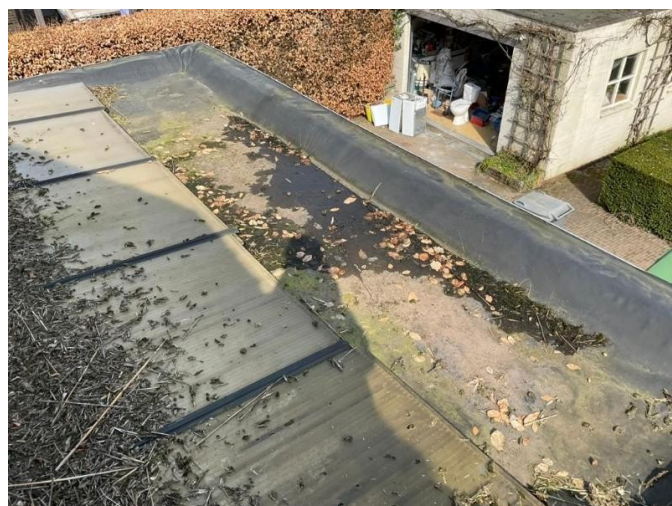
### Fiche 12: EPDM

Beschrijving	Notitie	Terug te vinden op plannen
Fiche 12: EPDM	Dakbedekking is EPDM en dus niet asbestverdacht.	Plan 1.3: Zolder
Fiche 13: Silicone ramen	De siliconen van de ramen is nog soepel en dus niet asbestverdacht..	-
Fiche 14: CV-ketel (niet verdacht)	De CV-ketel (dichtingen, isolerend materiaal) is niet asbestverdacht.	Plan 1.1: Gelijkvloers
