Asbestinventarisatetest

Zavelstraat 34, 1700 Dilbeek

Attestnummer : 20260306-000195.000

Uitgegeven op : 06.03.2026

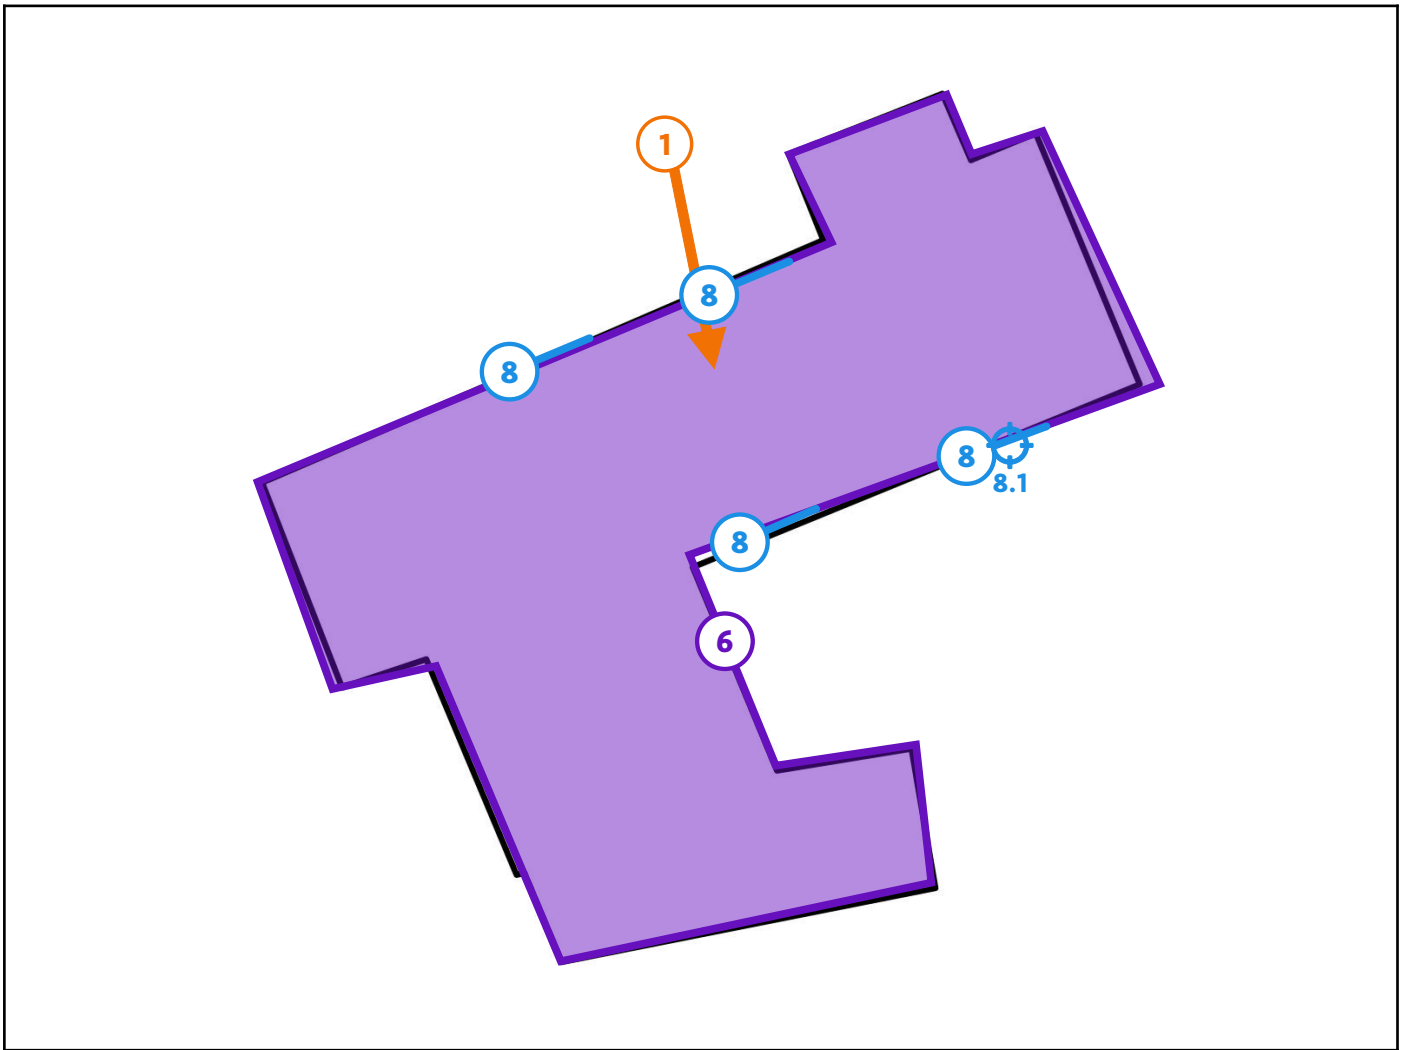
Plan 1.1: Hoofdgebouw plan

Beschrijving	Type	Actie
1. Schouw	Asbestmateriaal	Verwijderen
6. Onderdak	Beperking	-
8. Mastiek	Geen asbest	-
8.1 Code: 2326-mas-zav	Puntmonster	-

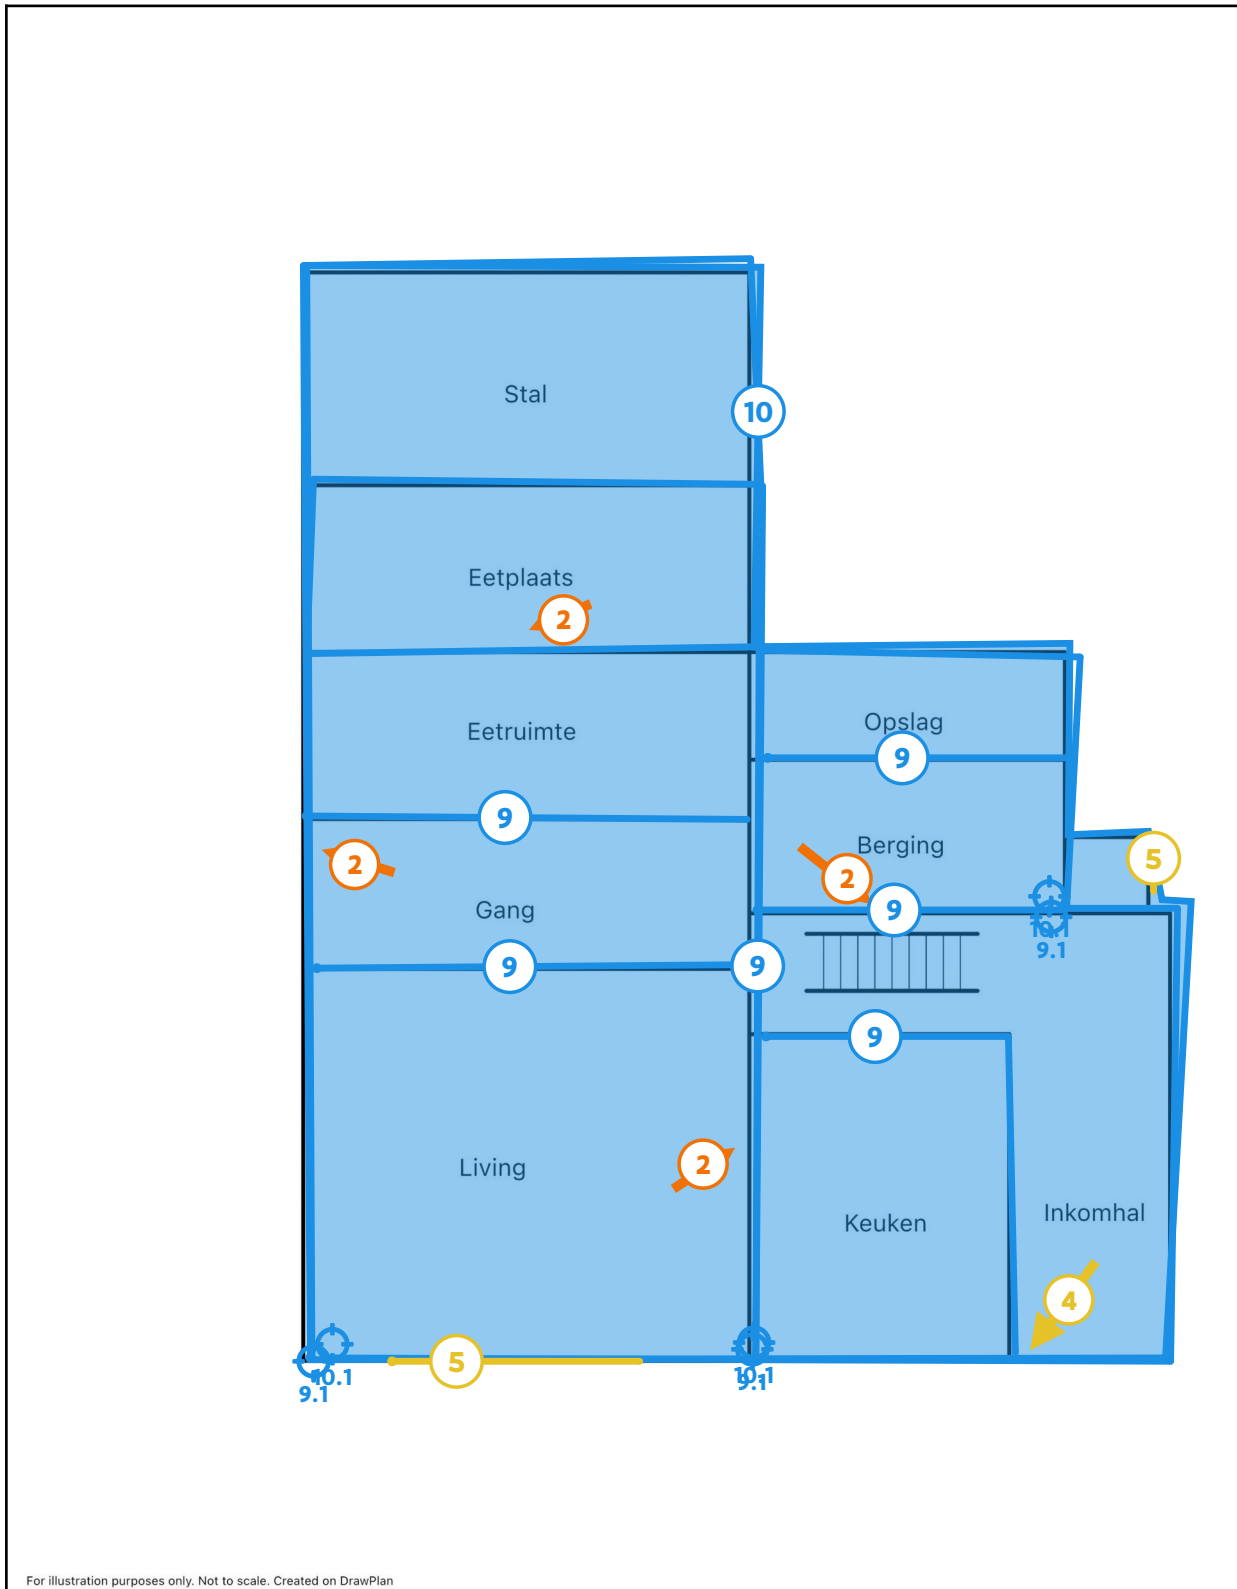
Plan 1.3: Gelijkvloers

2. Bakeliet schakelaars/stopcontacten	Asbestmateriaal	Verwijderen
4. Bakeliet schakelkast	Asbestmateriaal	Zorgvuldig beheren
5. Vensterbank type massal	Asbestmateriaal	Zorgvuldig beheren
9. Pleisterwerk plafonds	Geen asbest	-
9.1 Code: 2326-plei-zav	Mengmonster	-
10. Pleisterwerk wanden	Geen asbest	-
10.1 Code: 2326-Plei-zav	Mengmonster	-

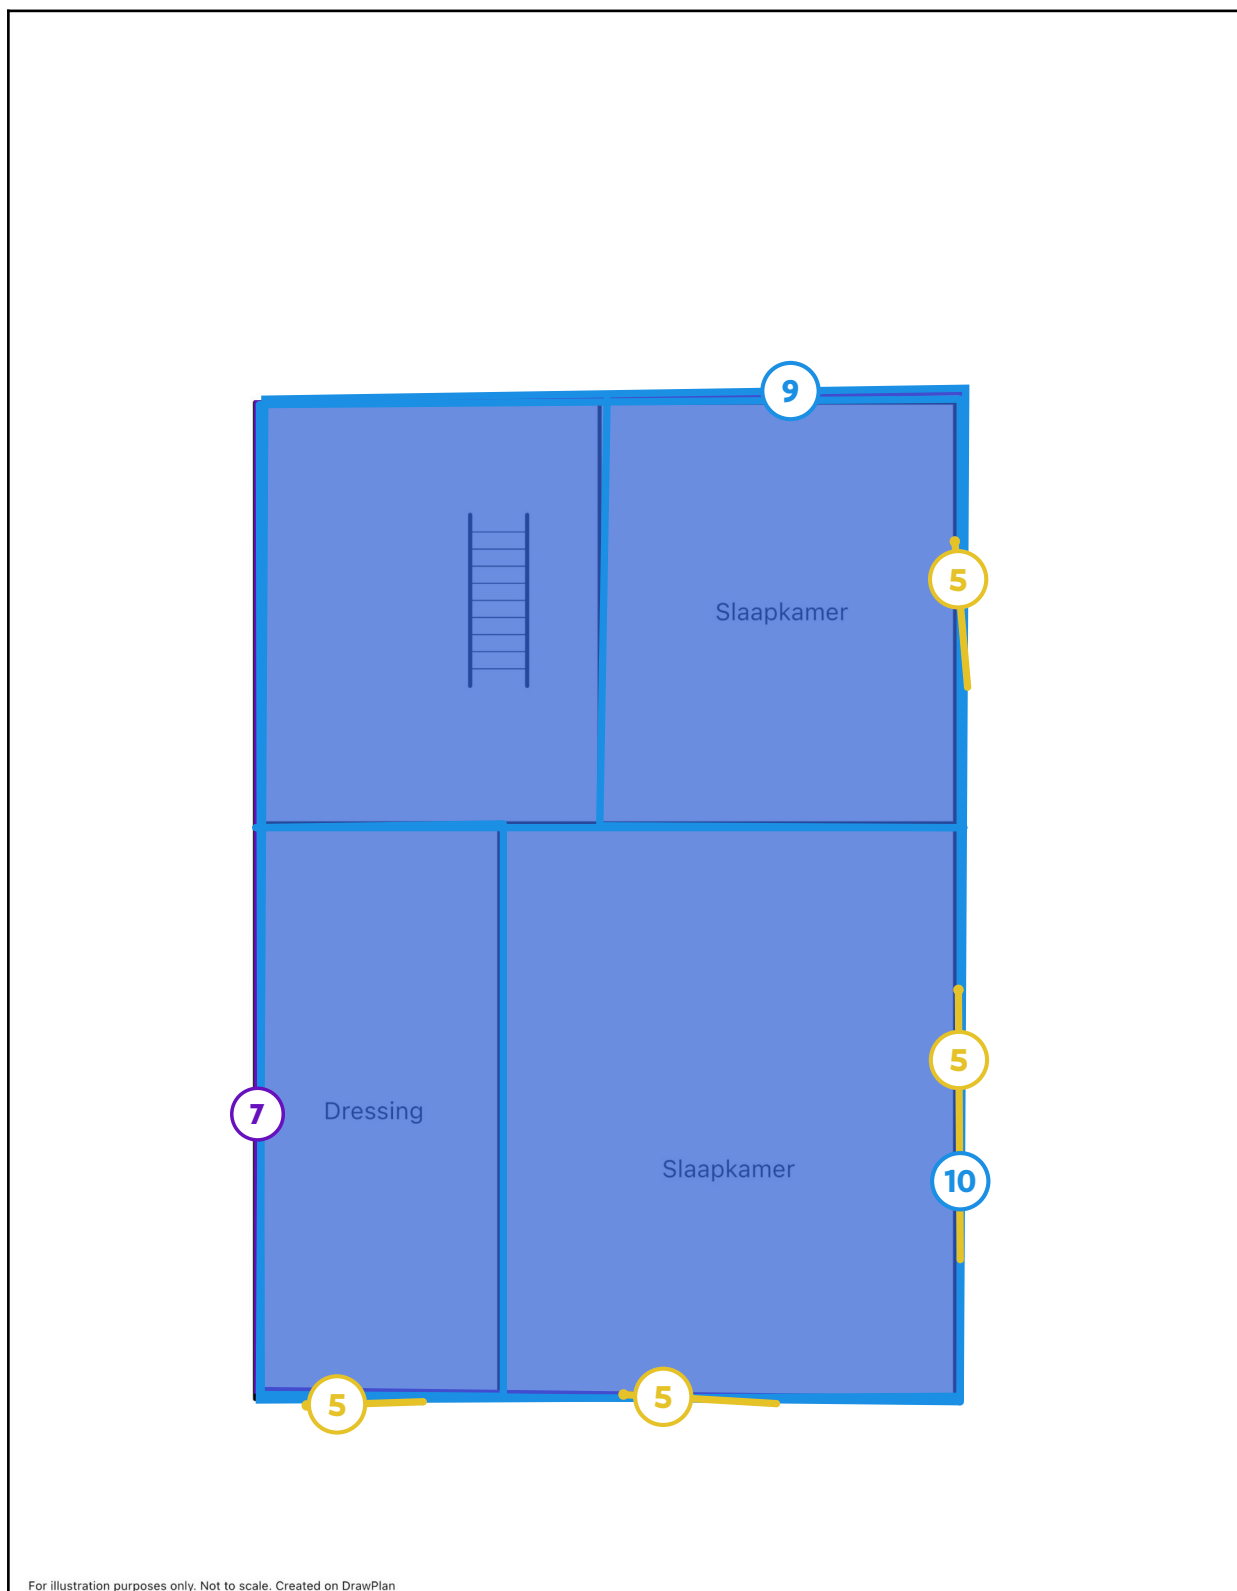
Plan 1.4: Verdieping

5. Vensterbank type massal	Asbestmateriaal	Zorgvuldig beheren
7. Vloerzeil	Advies	-
9. Pleisterwerk plafonds	Geen asbest	-
10. Pleisterwerk wanden	Geen asbest	-

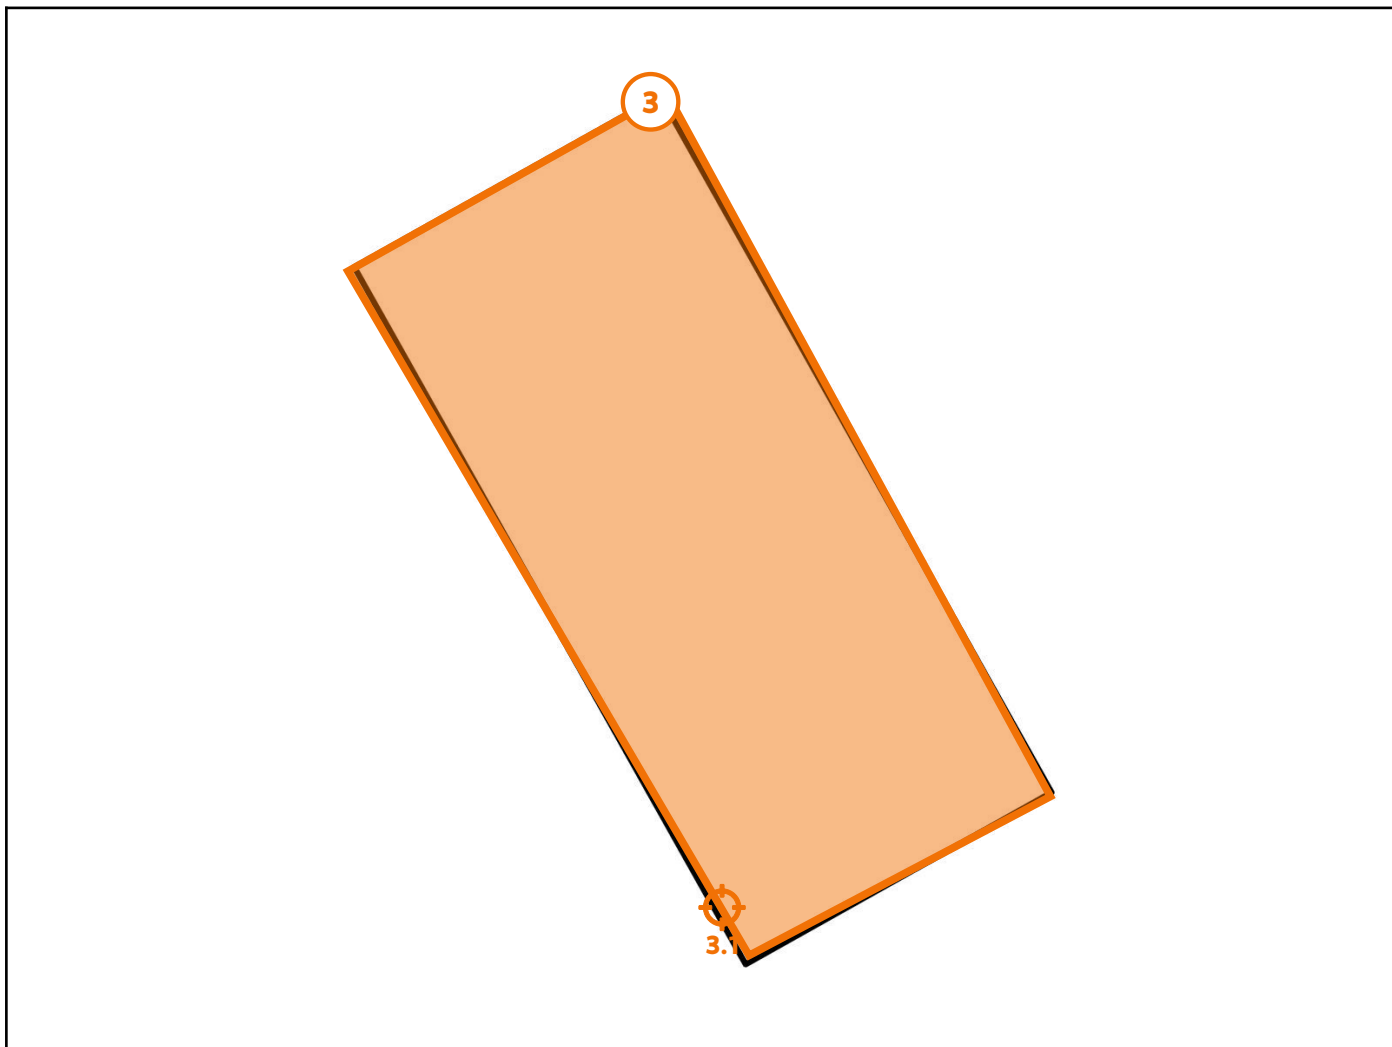
Plan 2.1: Bijgebouw plan

Beschrijving	Type	Actie
3. Dak bestaande uit golfplaten	Asbestmateriaal	Verwijderen
3.1 Code: 2326-golf-zav	Puntmonster	-

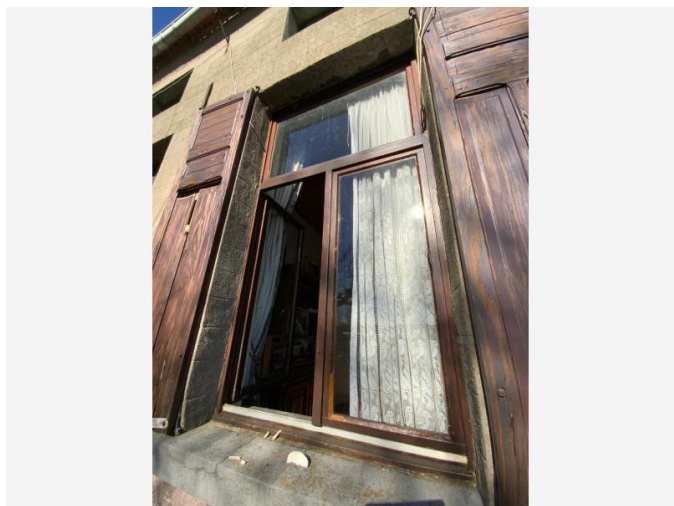
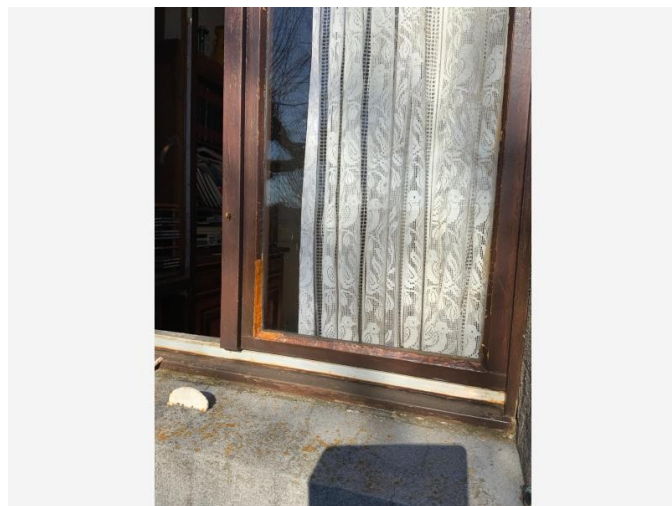
Basis voor advies	De asbestdeskundige beoordeelt het materiaal als niet-asbestverdacht.
-------------------	---

Geen asbest
