# Asbestinventarisatetest

Alphonse Nijssstraat 3, 3052 Oud-Heverlee

Attestnummer : 20260413-000426.000

**Niet-asbestveilig**

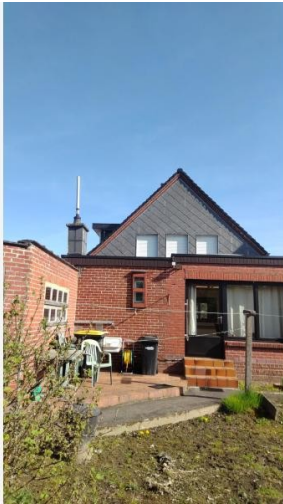
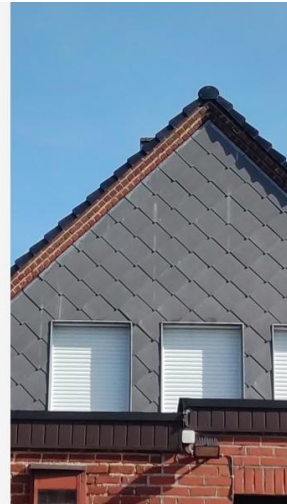
| Opmerking | De hoeveelheid is een zo nauwkeurig mogelijke opmeting, waar evenwel kleine afwijkingen op mogelijk zijn. |

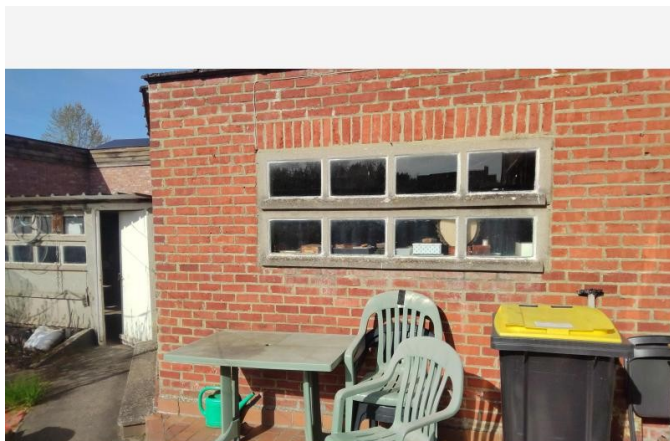
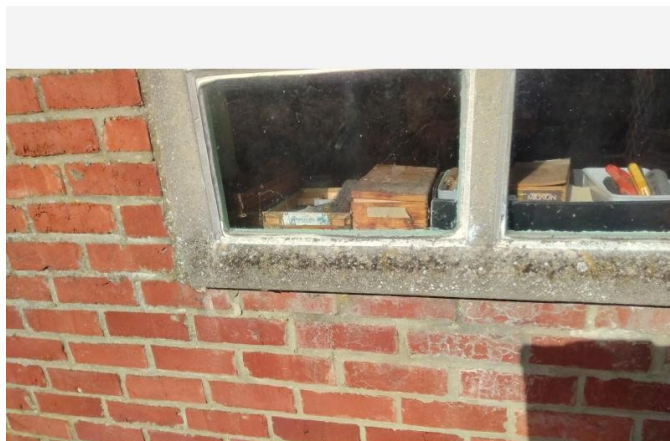
| Opmerking | De hoeveelheid is een zo nauwkeurig mogelijke opmeting, waar evenwel kleine afwijkingen op mogelijk zijn. |

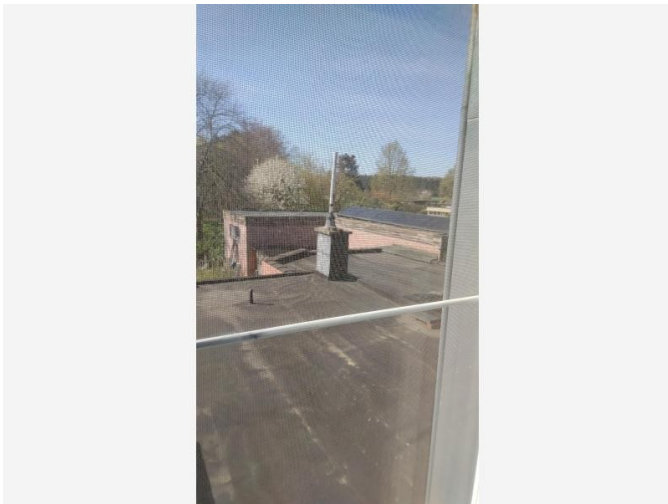
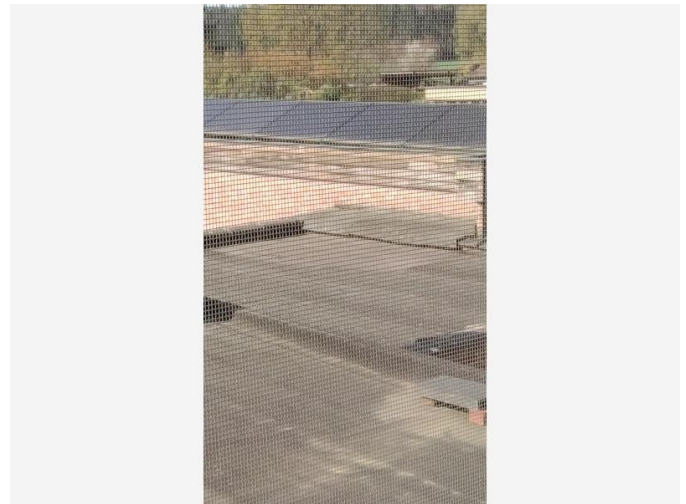
| Opmerking | De hoeveelheid is een zo nauwkeurig mogelijke opmeting, waar evenwel kleine afwijkingen op mogelijk zijn. |

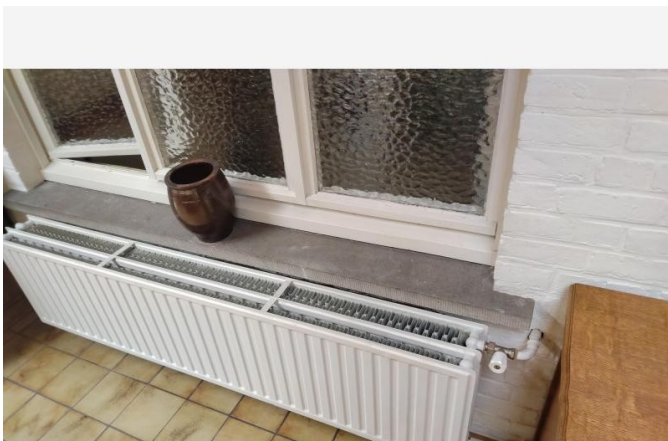
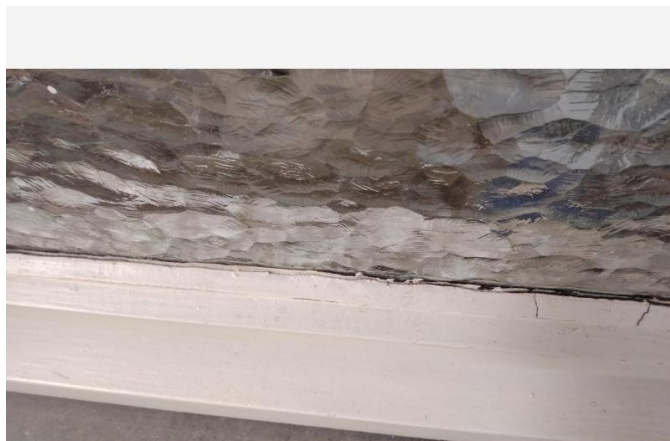
| Opmerking | <p>De hoeveelheid is een zo nauwkeurig mogelijke opmeting, waar evenwel kleine afwijkingen op mogelijk zijn.</p> <p>Controle en staalname van eventuele onderliggende lagen is enkel mogelijk mits uitbreiding naar een aanvullend destructief onderzoek.</p> |

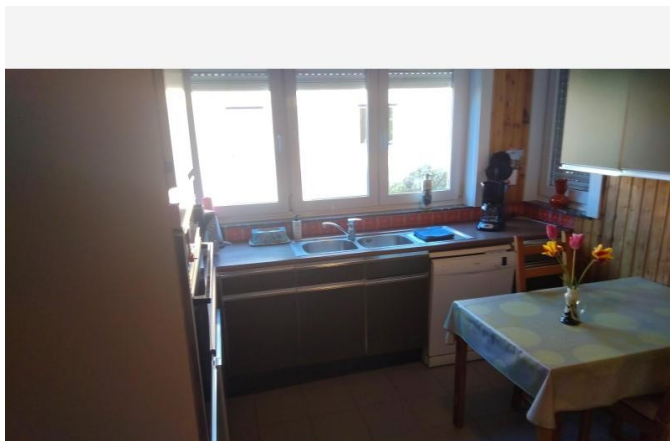
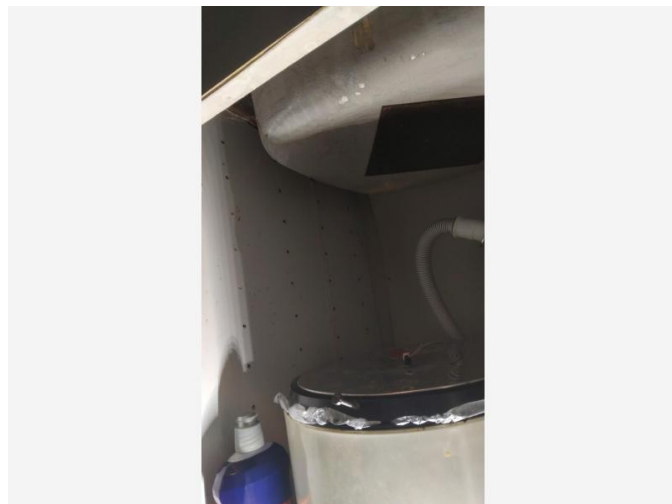
| Identificatiemethode | <p>De asbestdeskundige beoordeelt het materiaal als asbestverdacht en dus asbesthoudend, en dit zonder monstername.</p> <p>Motivatie: De monstername brengt andere schade aan dan schade die inherent is aan de monstername.</p> |
| Opmerking | De hoeveelheid is een zo nauwkeurig mogelijke opmeting, waar evenwel kleine afwijkingen op mogelijk zijn. |

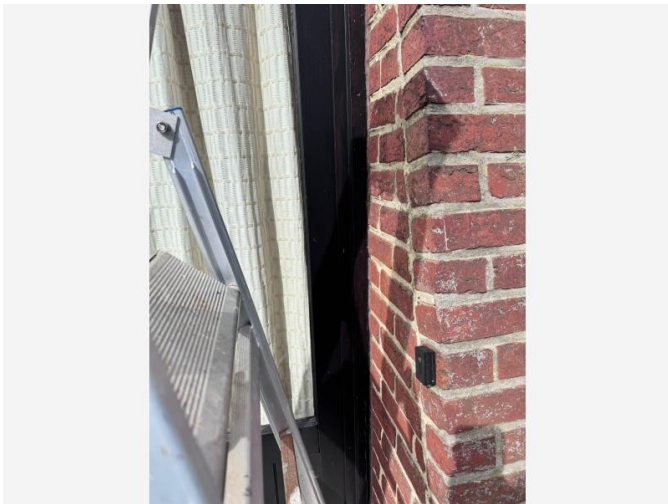
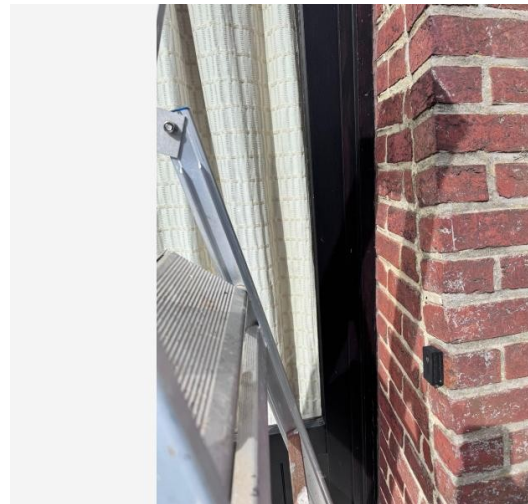
| Opmerking | De hoeveelheid is een zo nauwkeurig mogelijke opmeting, waar evenwel kleine afwijkingen op mogelijk zijn. |

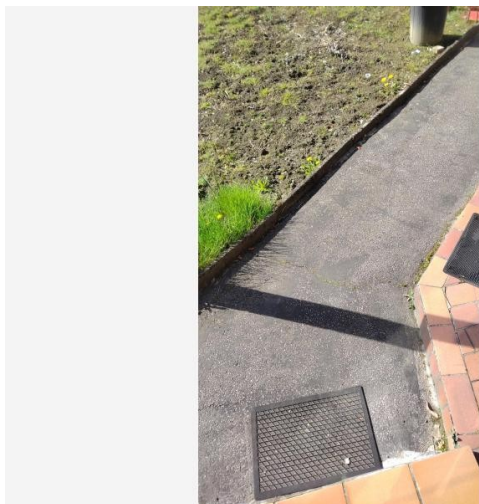
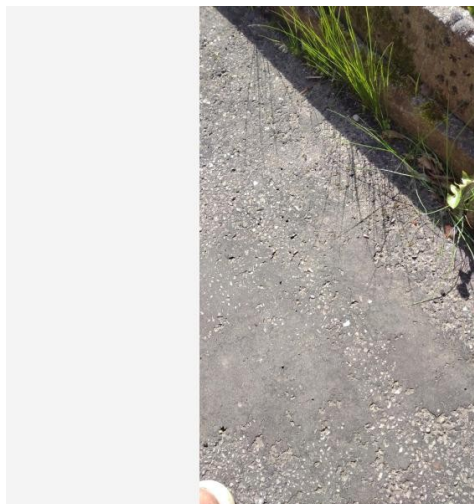
| Opmerking | De hoeveelheid is een zo nauwkeurig mogelijke opmeting, waar evenwel kleine afwijkingen op mogelijk zijn. |

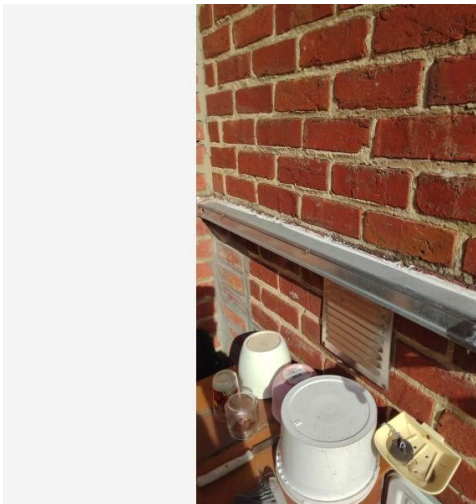
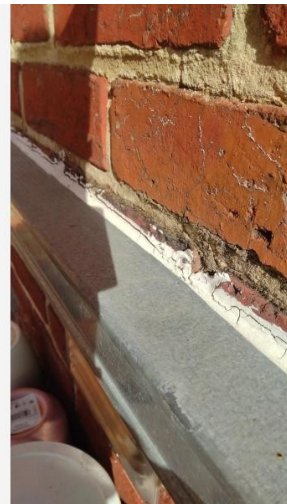
| Opmerking | <p>De hoeveelheid is een zo nauwkeurig mogelijke opmeting, waar evenwel kleine afwijkingen op mogelijk zijn.</p> <p>Staalname tot op eventuele onderliggende lagen is enkel mogelijk mits uitbreiding naar een aanvullend destructief onderzoek.</p> |

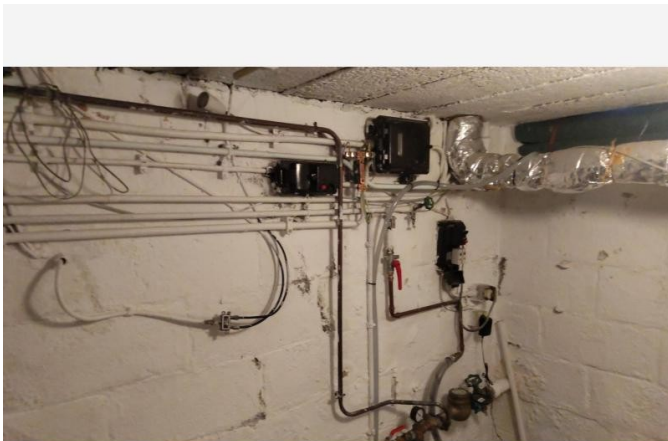
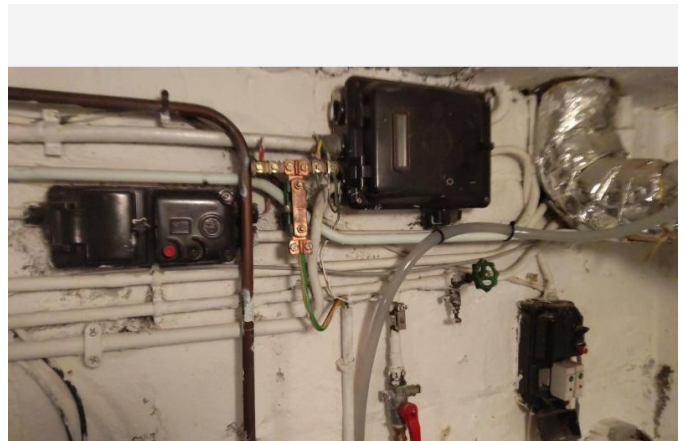
| Opmerking | De hoeveelheid is een zo nauwkeurig mogelijke opmeting, waar evenwel kleine afwijkingen op mogelijk zijn. |

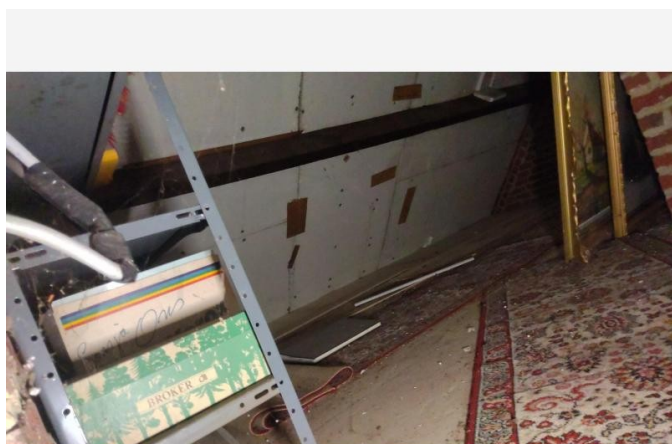
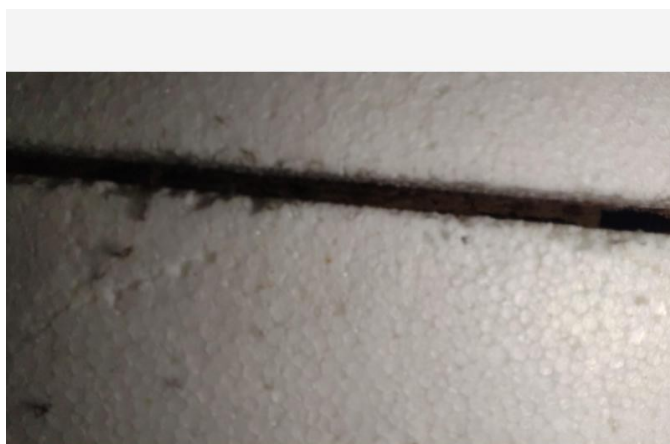
### Fiche 23: Onderdak (niet aanwezig)

| Beschrijving | Notitie | Terug te vinden op plannen |
|---|---|---|
| Fiche 23: Onderdak (niet aanwezig) | - | Plan 1.4: Zolder |
