Asbestinventarisatetest

Houwenberglaan 3, 3090 Overijse

Attestnummer : 20260526-000467.000

Asbestveilig (maar niet asbestvrij)

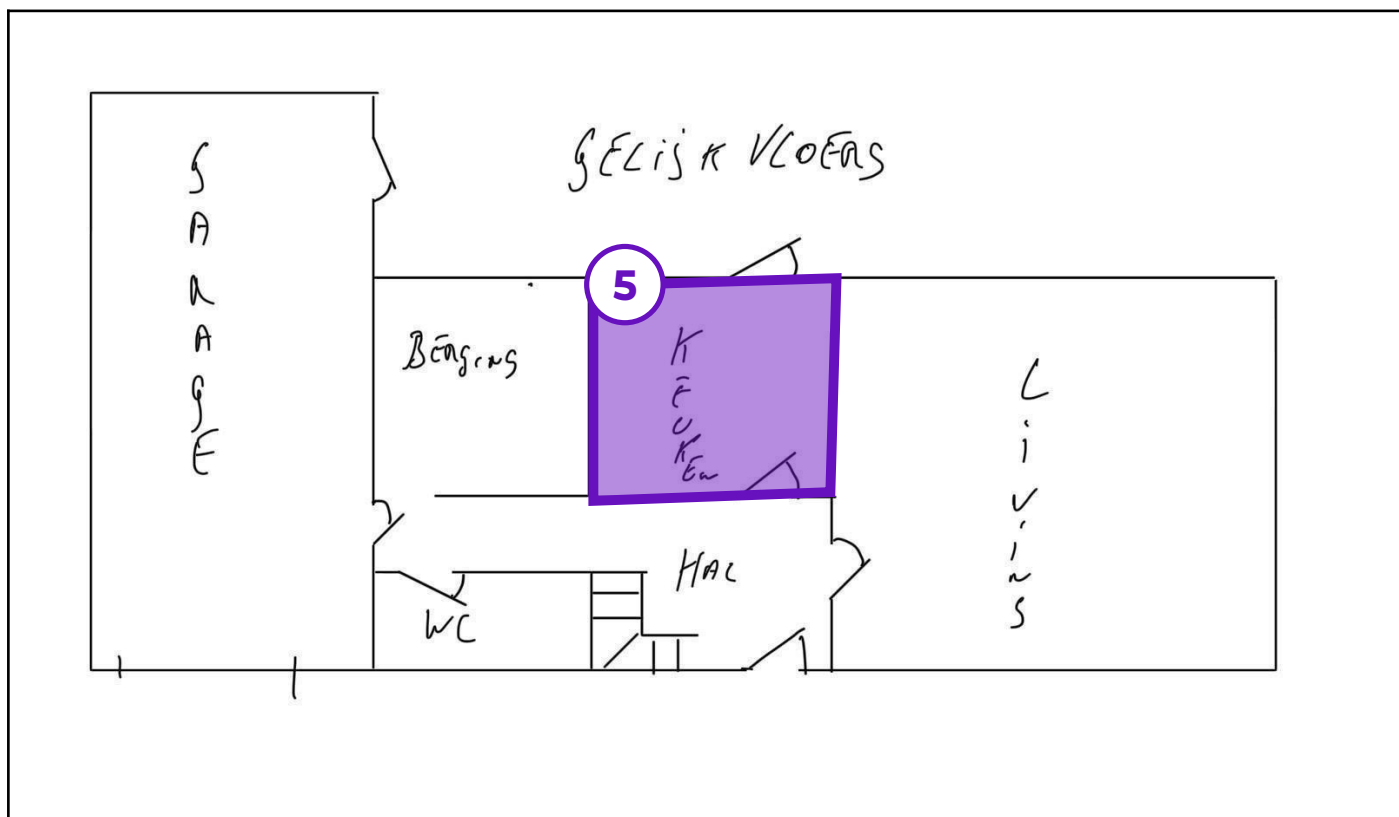
Plan 1.5: Tegellijm onder vloer tegels

Beschrijving	Type	Actie
5. Tegellijm onder vloertegels en achter plinttegels keuken	Advies	-

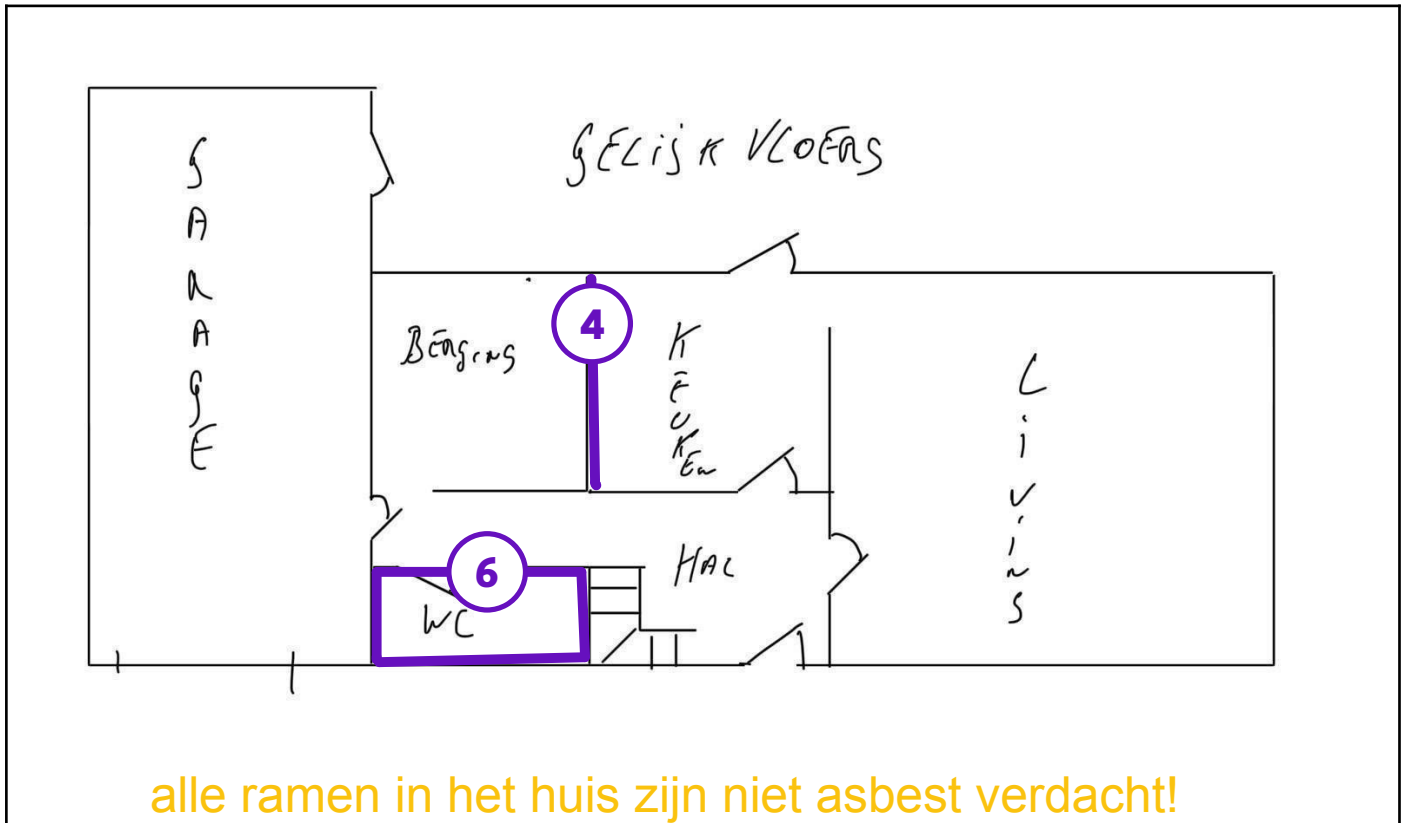
Plan 1.6: Tegellijm wanden en kit ramen

Beschrijving	Type	Actie
4. Tegellijm achter wandtegels & plinten keuken	Advies	-
6. Tegellijm achter wandtegels & plinten	Advies	-
18. Afdichtingsmateriaal (mastiek,kit,..) aan schrijnwerk - Niet verdacht	Overige ruimte of materiaal	-

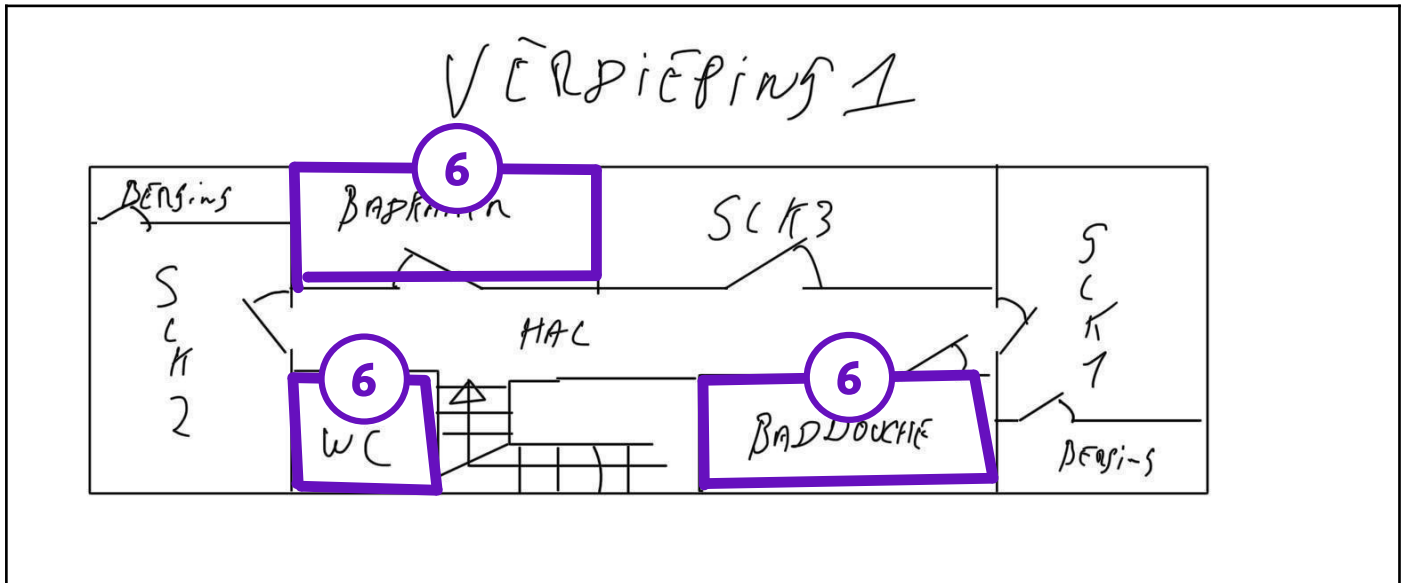
Plan 1.10: Tegellijm wanden

Beschrijving	Type	Actie
6. Tegellijm achter wandtegels & plinten	Advies	-

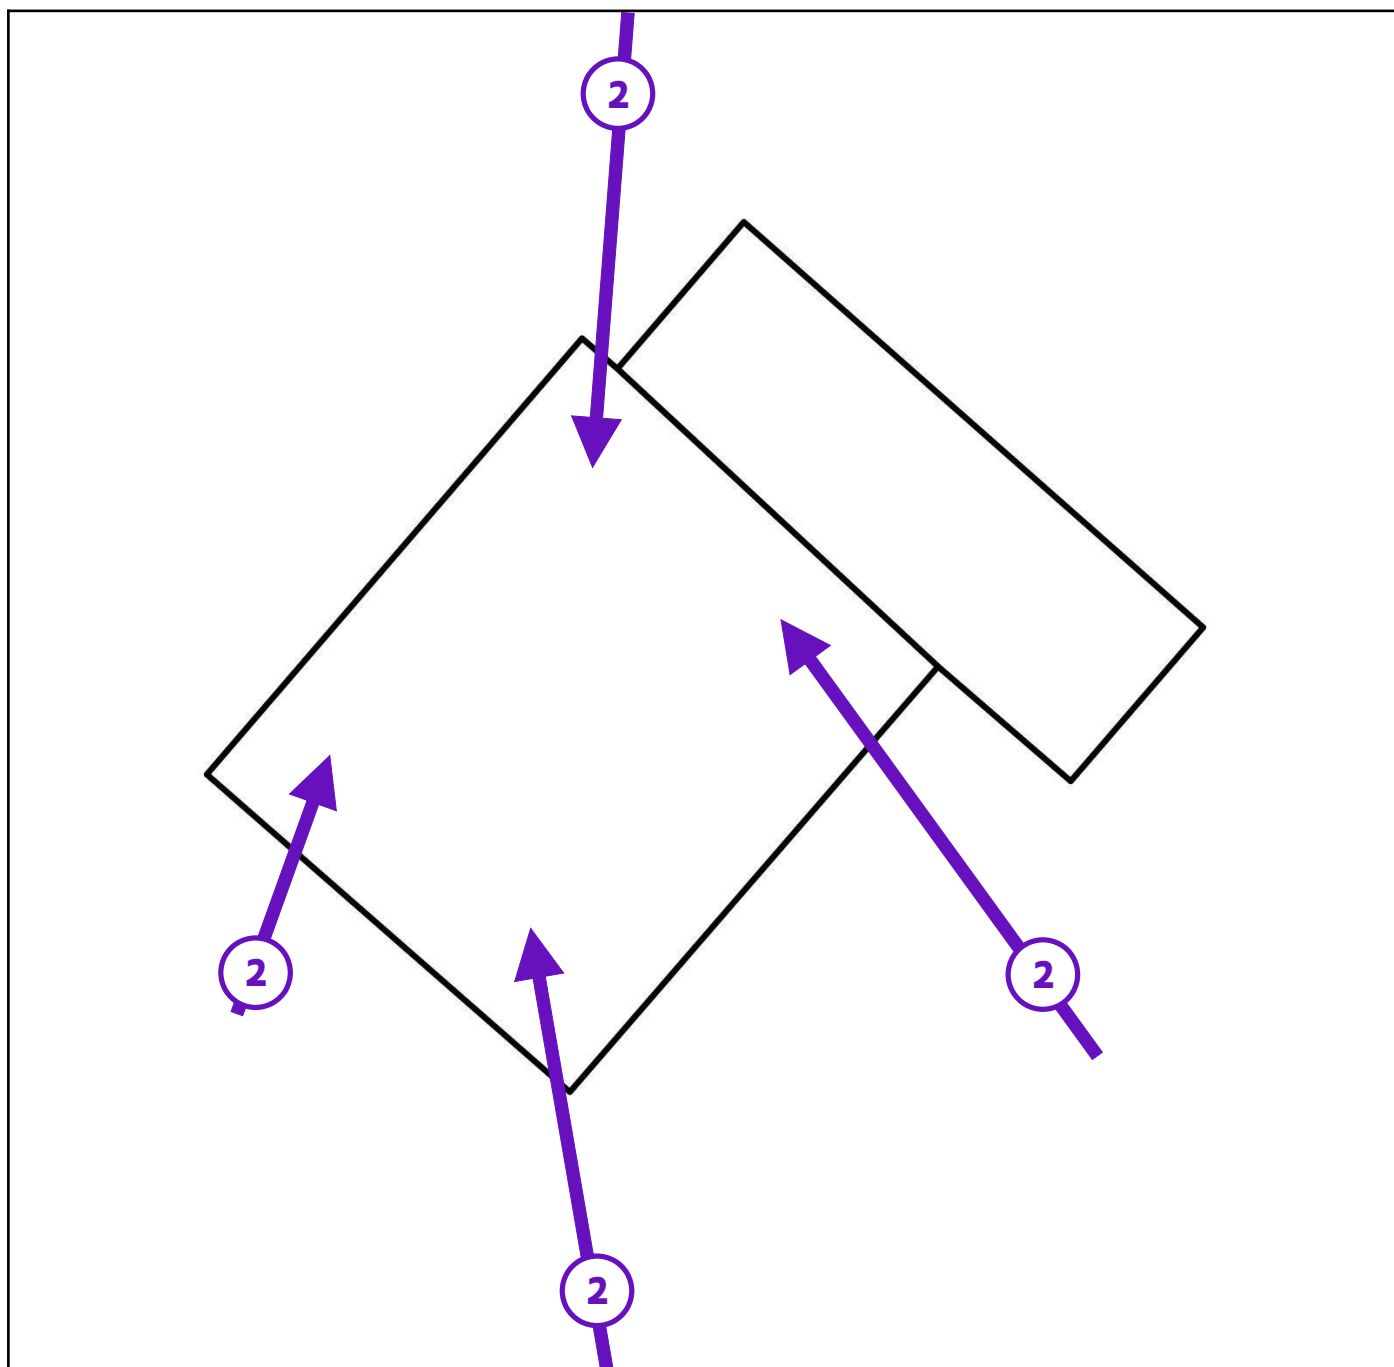
Plan 1.13: Hoofdgebouw plan schouwen

Beschrijving	Type	Actie
2. Binnenzijde en bovenzijde van de schouw	Beperking	-

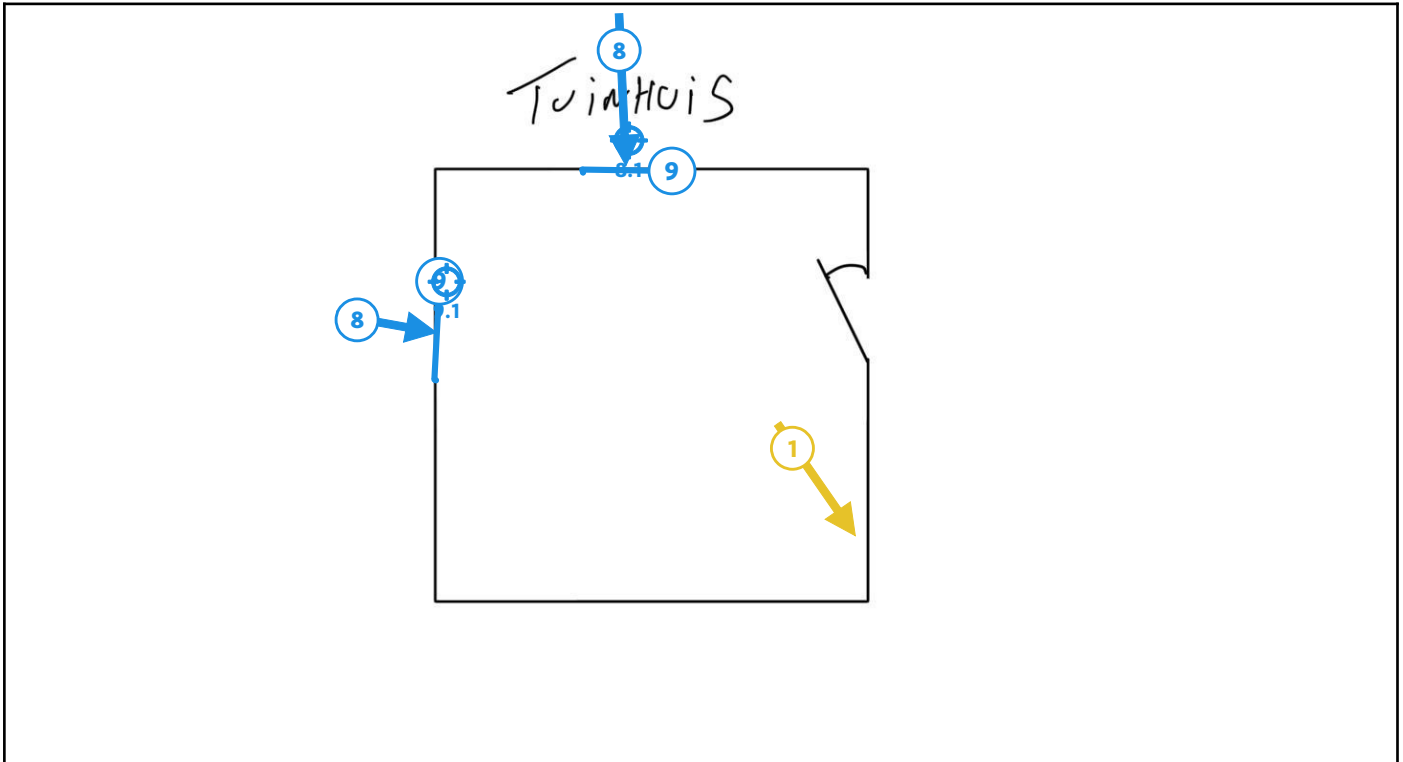
Plan 2.1: Tuinhuis ramen & bakeliet

Beschrijving	Type	Actie
1. Bakeliet meter- en zekering kast in tuinhuis	Asbestmateriaal	Zorgvuldig beheren
8. Stopverf ramen tuinhuis	Geen asbest	-
8.1 Code: M04	Puntmonster	-
9. Mastiek/kit stopverf tussen glas en profiel - Binnen tuinhuis	Geen asbest	-
9.1 Code: M06	Puntmonster	-

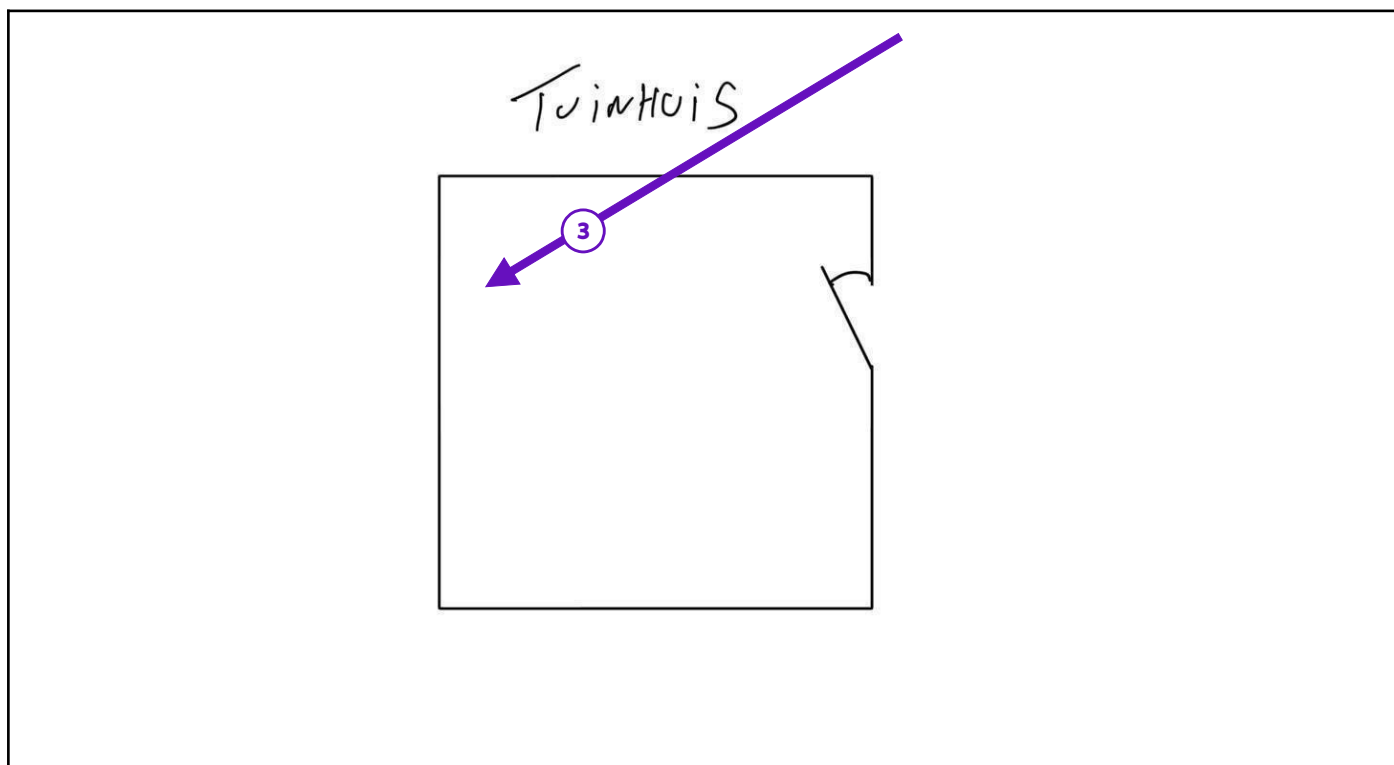
Plan 2.4: Binnen zijde bovenzijde schouw

Beschrijving	Type	Actie
3. Binnenzijde en bovenzijde van de schouw	Beperking	-

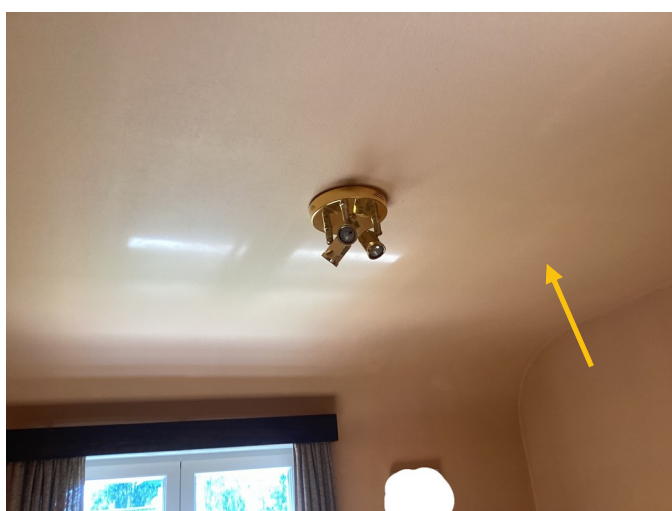
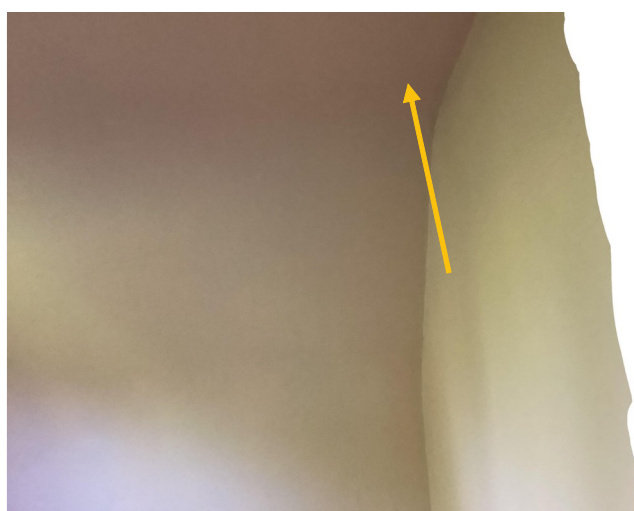
Beschrijving	Notitie	Terug te vinden op plannen
Fiche 15: Plafondafwerking in gipskarton	Het plafond bestaat uit niet-asbestverdachte gipskartonplaten/hout-/pvc platen . Zonder destructie is het niet mogelijk om na te gaan of er asbestverdachte materialen aanwezig zijn achter de gipskartonplaten/hout-/pvc platen.	Plan 1.2: Gelijkvloers pleisterwerk plafond en vals plafond Plan 1.7: Vals plafond & kit ramen
Fiche 16: Materialen aan de stookketel(dichtingen, isol mat,...) niet verdacht	De materialen aan de stookketel (dichtingen, isolerend materiaal,...) zijn niet asbest verdacht	-
Fiche 17: Onderdak - niet verdacht huis en tuinhuis zelfde materiaal	De materialen onder de dakbedekking (onderdak,...) zijn niet asbest verdacht	Plan 1.12: Hoofdgebouw plan onderdak Plan 2.3: Tuinhuis onderdak
Fiche 18: Afdichtingsmateriaal (mastiek,kit,...) aan schrijnwerk - Niet verdacht	De ramen van het huis zijn niet asbest verdacht!	Plan 1.6: Tegellijm wanden en kit ramen Plan 1.7: Vals plafond & kit ramen
