# Asbestinventarisatetest

Geelsebaan 7, 2460 Kasterlee

Attestnummer : 20260424-000273.000

Uitgegeven op : 24.04.2026

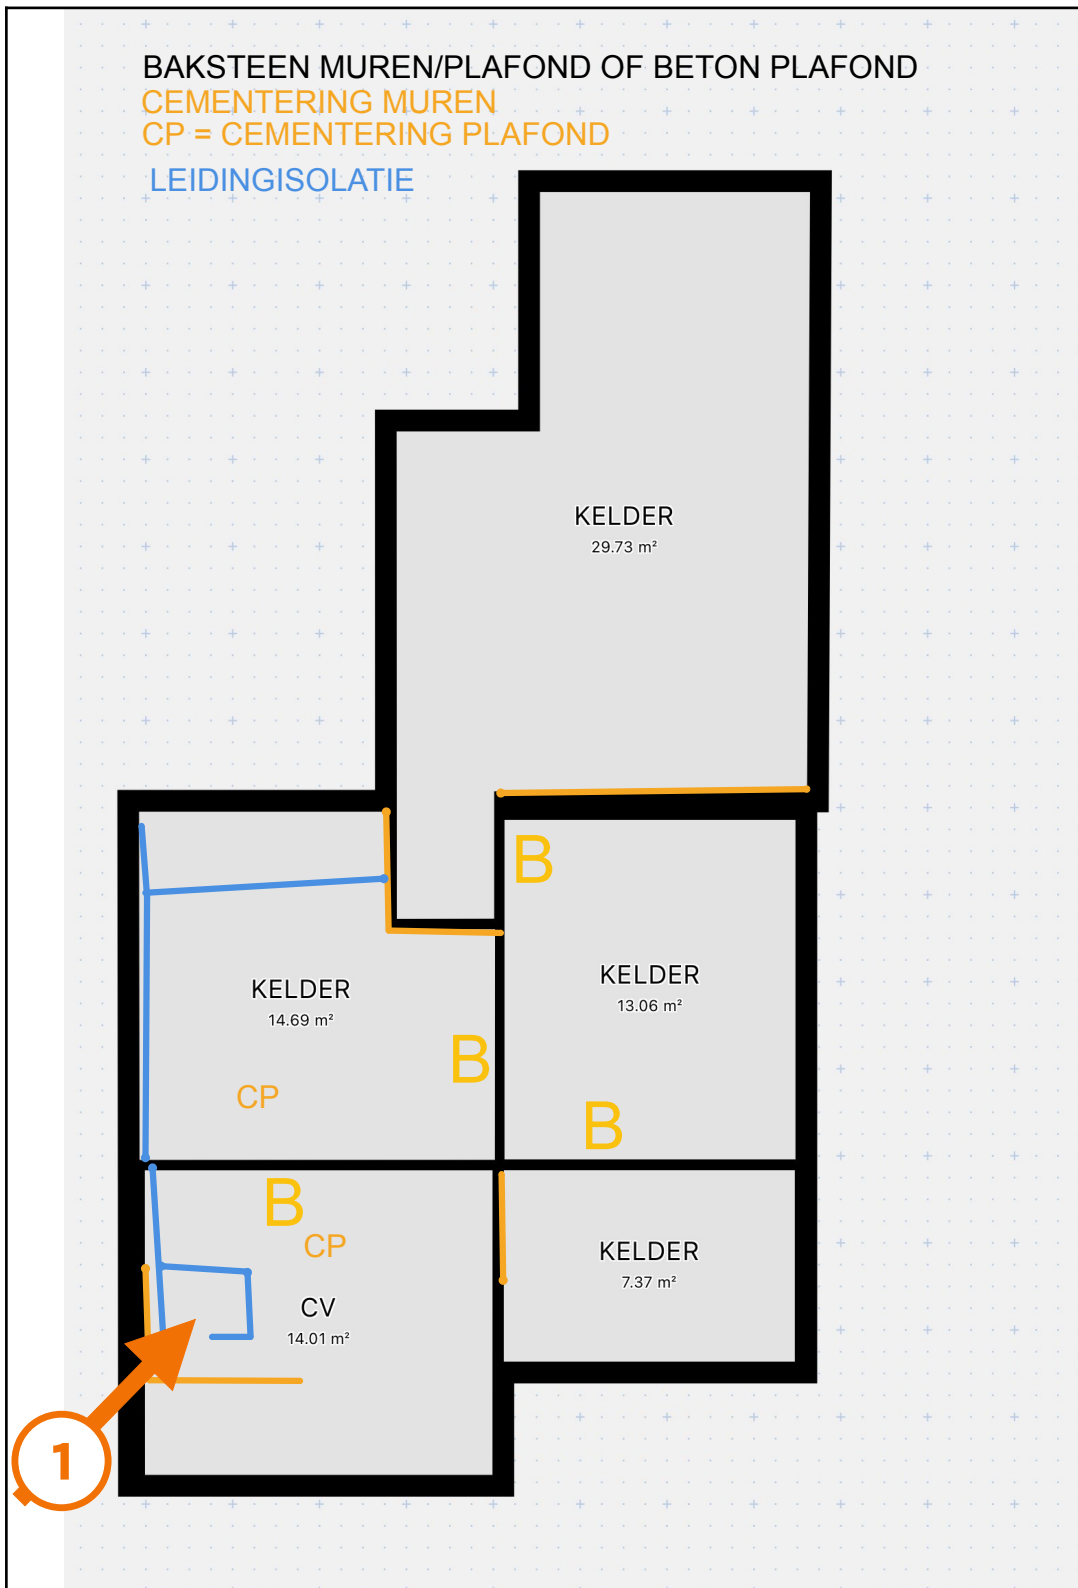
# Plan 1.1: Kelder

1. Pakking (CV)	Asbestmateriaal	Verwijderen
2. Bakeliet toepassingen (schakelaars-stopcontacten)	Asbestmateriaal	Zorgvuldig beheren

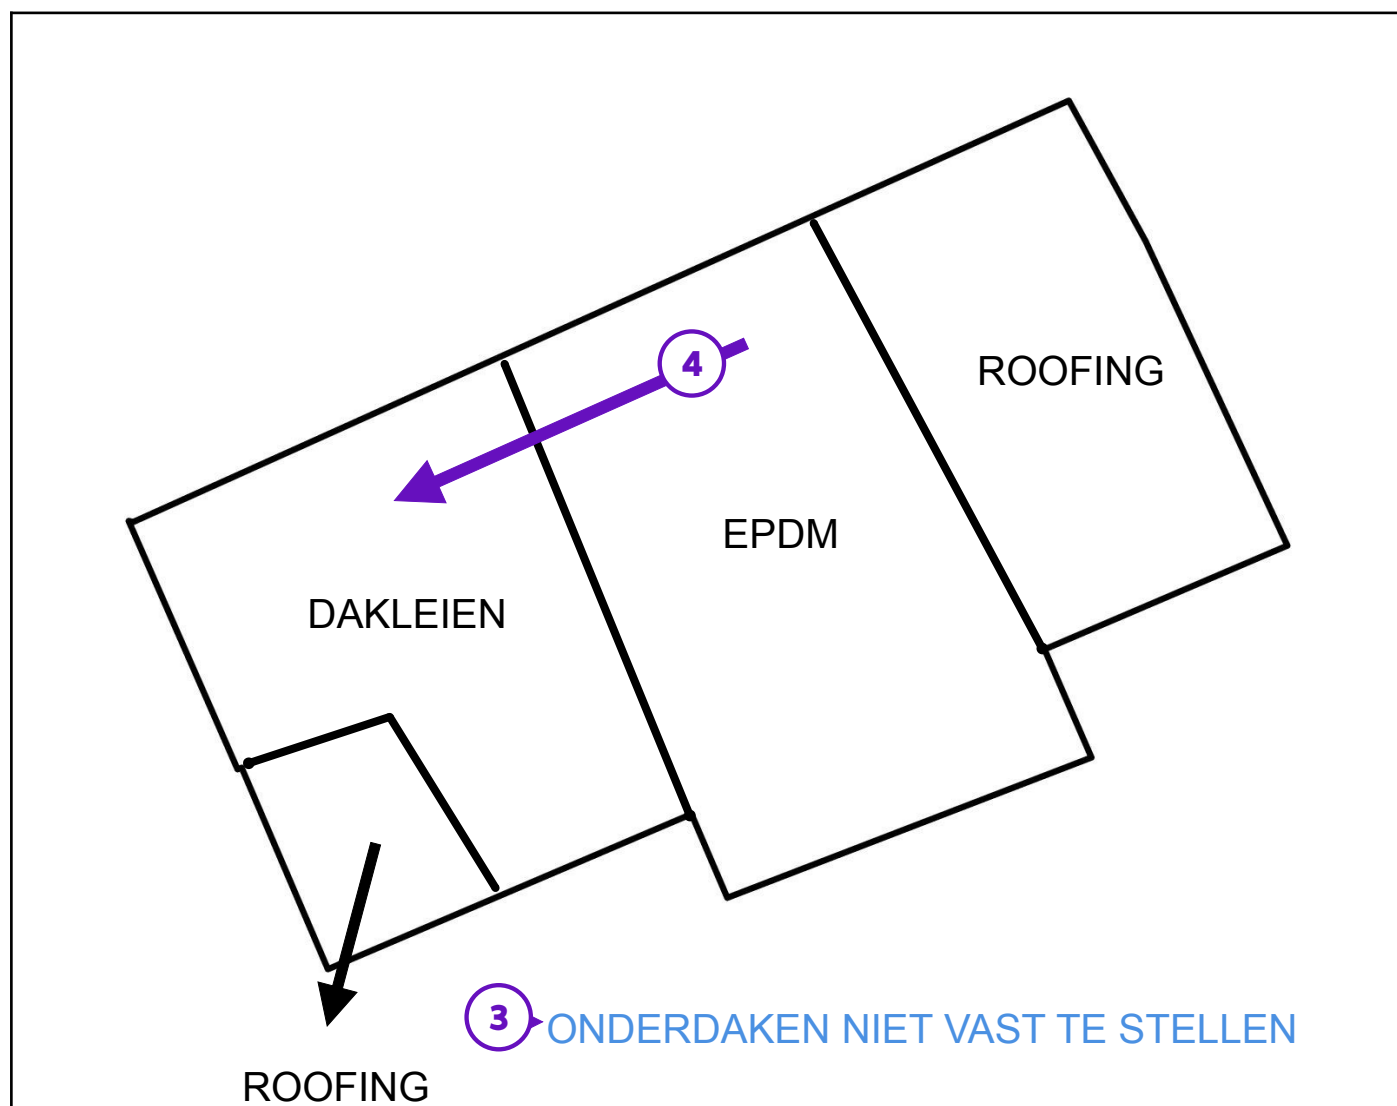
## Plan 1.9: Dak

Beschrijving	Type	Actie
3. Onderdaken: niet vast te stellen	Beperking	-
4. Schouw op het dak	Beperking	-

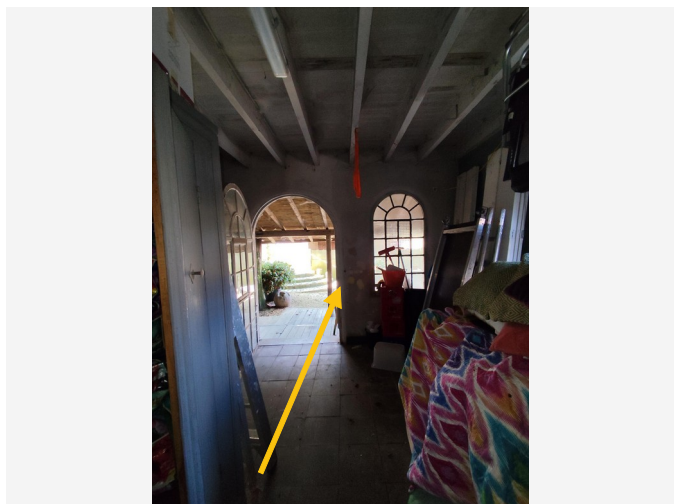
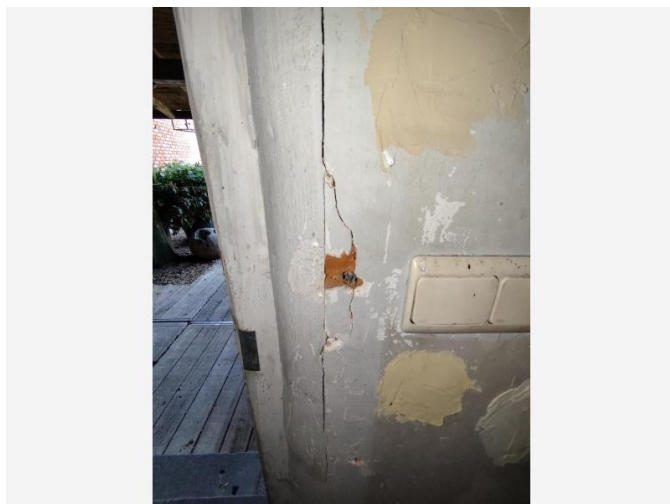
Beschrijving	Muurpleister
Omgeving	Binnen
Primaire drager	Binnenwand
Bindmiddel van materiaal	Gips - kalk
Gebondenheid op basis van bindmiddel	Niet-hechtgebonden
Hoeveelheid (oppervlakte - dikte - aantal)	• 863,00 m <sup>2</sup> - 1,00 cm - 1 stuk
Totaal volume	8,63 m <sup>3</sup>
Identificatiemethode	Een monstername door de asbestdeskundige met laboanalyse door een asbestlabo.
Destructieve handeling voor identificatie	Nee
Opmerking	<p>Volgens het inspectieprotocol is een monstername van het pleisterwerk verplicht om dit te identificeren als niet-asbesthoudend.</p> <p>Locatie staalnames: individuele ruimte: ZOLDER / natte ruimte: KEUKEN / stookplaats: NVT (KELDER) / traphal: TRAPHAL 1e VERD.</p> <p>De vermelde oppervlaktes en volumes betreffen een beredeneerde schatting. Er worden geen rechten verleend aan deze oppervlaktes/volumes. De dikte is een schatting die voorkomt uit de monsterplaatsen en is daarom niet altijd representatief.</p>

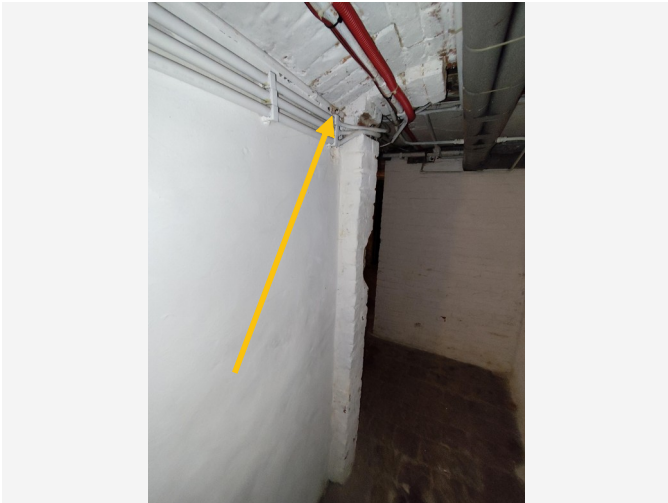
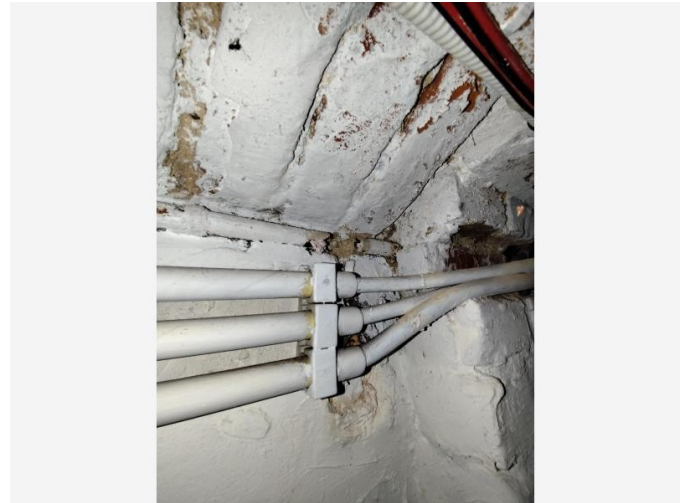
<b>Beschrijving</b>	Cementering binnentoepassing - Tuinberging
<b>Omgeving</b>	Binnen
<b>Primaire drager</b>	Binnenwand
<b>Bindmiddel van materiaal</b>	Cement
<b>Gebondenheid op basis van bindmiddel</b>	Hecht
<b>Hoeveelheid (gewicht - aantal)</b>	<ul style="list-style-type: none"><li>• 200,00 kg - 1 stuk</li></ul>
<b>Totaal gewicht</b>	200,00 kg
<b>Identificatiemethode</b>	Een monstername door de asbestdeskundige met laboanalyse door een asbestlabo.
<b>Destructieve handeling voor identificatie</b>	Nee
<b>Opmerking</b>	<p>De vermelde oppervlaktes en volumes betreffen een beredeneerde schatting. Er worden geen rechten verleend aan deze oppervlaktes/volumes. De dikte is een schatting die voorkomt uit de monsterplaatsen en is daarom niet altijd representatief.</p> <p>(staal genomen van twee plaatsen)</p>

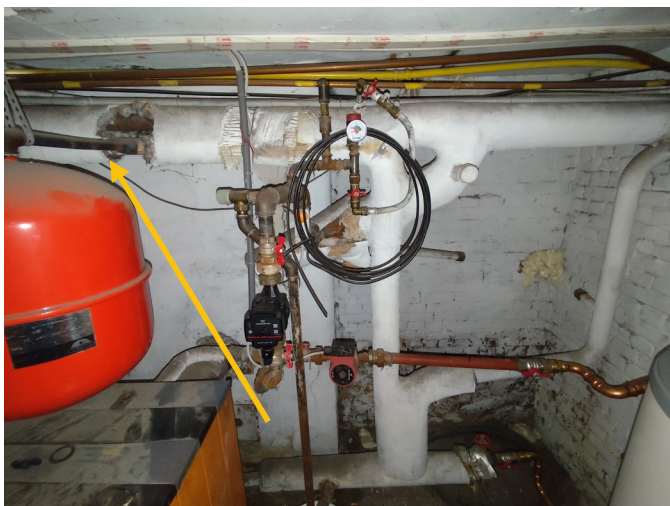
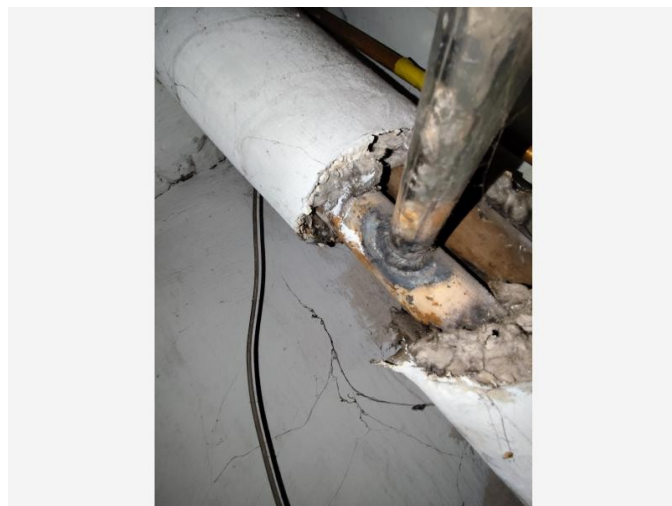
<b>Beschrijving</b>	Cementering binnentoepassing - Kelder
<b>Omgeving</b>	Binnen
<b>Primaire drager</b>	Binnenwand
<b>Bindmiddel van materiaal</b>	Cement
<b>Gebondenheid op basis van bindmiddel</b>	Hecht
<b>Hoeveelheid (gewicht - aantal)</b>	<ul style="list-style-type: none"><li>• 50,00 kg - 1 stuk</li></ul>
<b>Totaal gewicht</b>	50,00 kg
<b>Identificatiemethode</b>	Een monstername door de asbestdeskundige met laboanalyse door een asbestlabo.
<b>Destructieve handeling voor identificatie</b>	Nee
<b>Opmerking</b>	<p>De vermelde oppervlaktes en volumes betreffen een beredeneerde schatting. Er worden geen rechten verleend aan deze oppervlaktes/volumes. De dikte is een schatting die voorkomt uit de monsterplaatsen en is daarom niet altijd representatief.</p> <p>(staal genomen van 3 plaatsen: 2x muur en 1x plafond)</p>
