Asbestinventarisatetest

Hundelgemsesteenweg 257, 9050 Gent

Attestnummer : 20250903-000353.000

Uitgegeven op : 03.09.2025

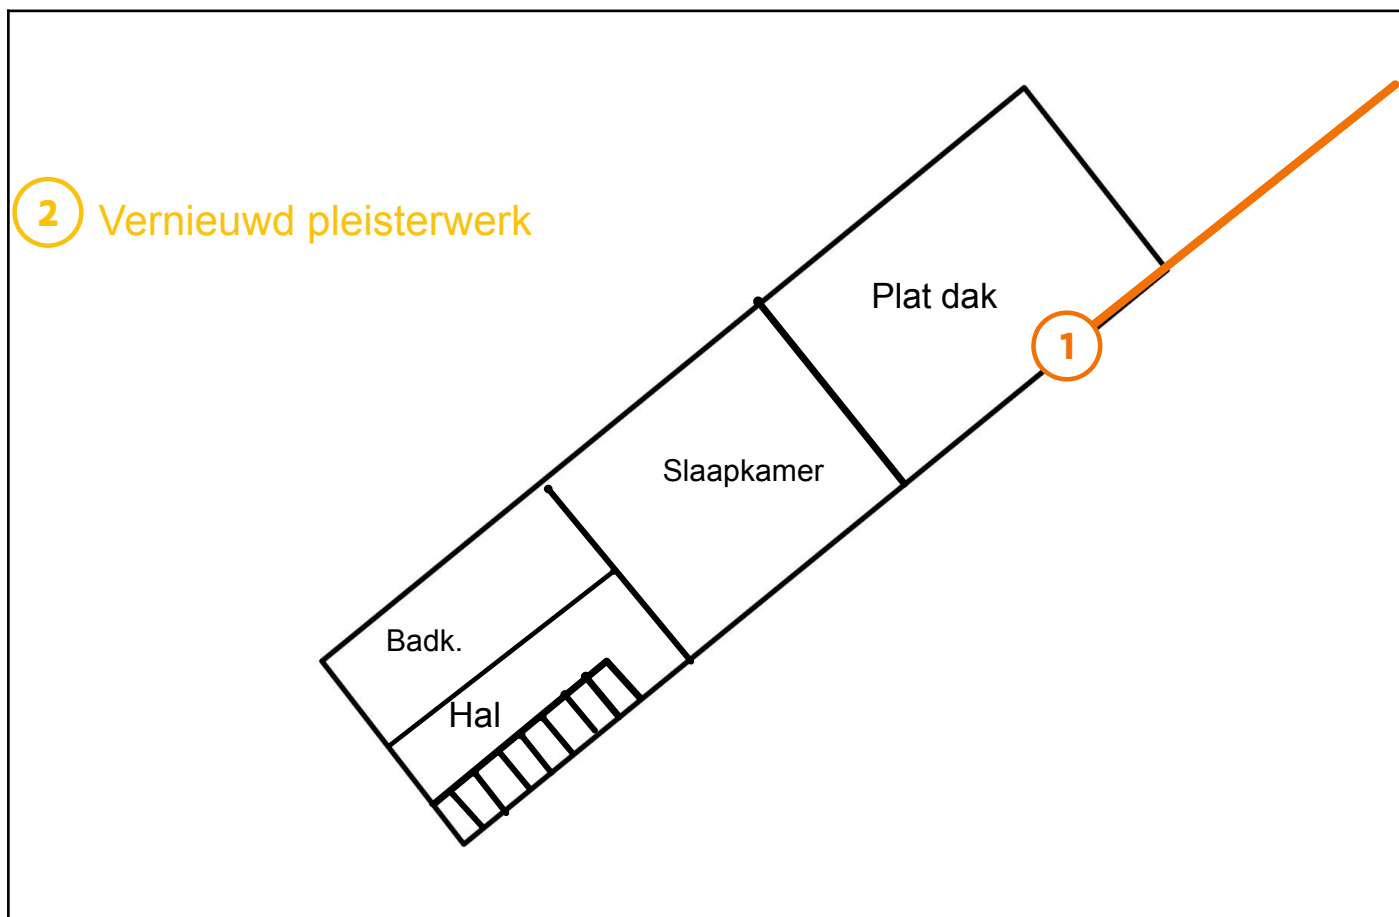
Plan 1.2: Verdieping 1

Beschrijving	Type	Actie
1. Deksteen gemene muur	Asbestmateriaal	Verwijderen
2. Nieuw pleisterwerk	Uitsluiting	-

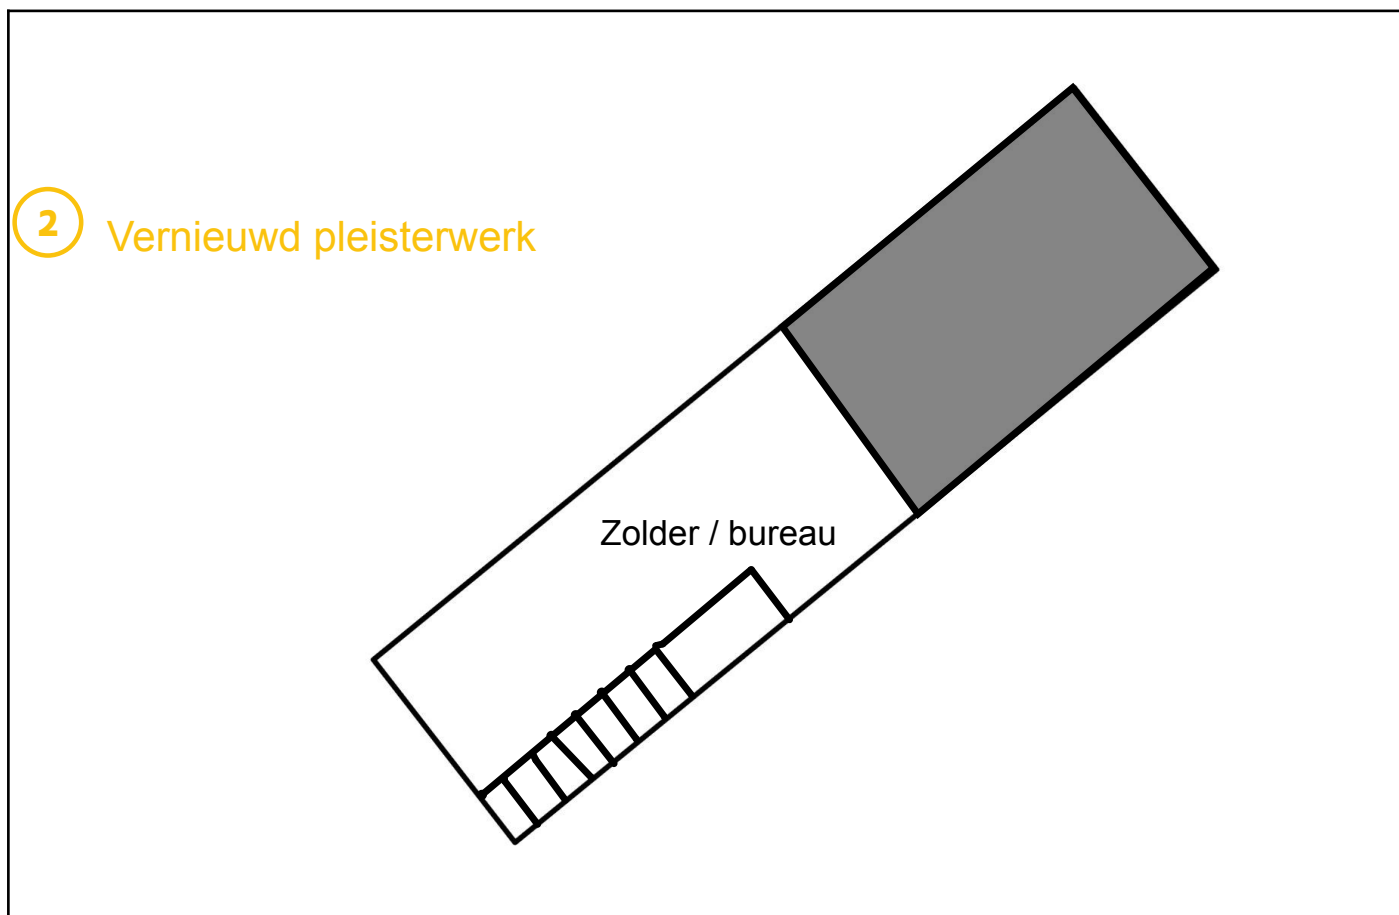
Plan 1.3: Verdieping 2

Beschrijving	Type	Actie
2. Nieuw pleisterwerk	Uitsluiting	-

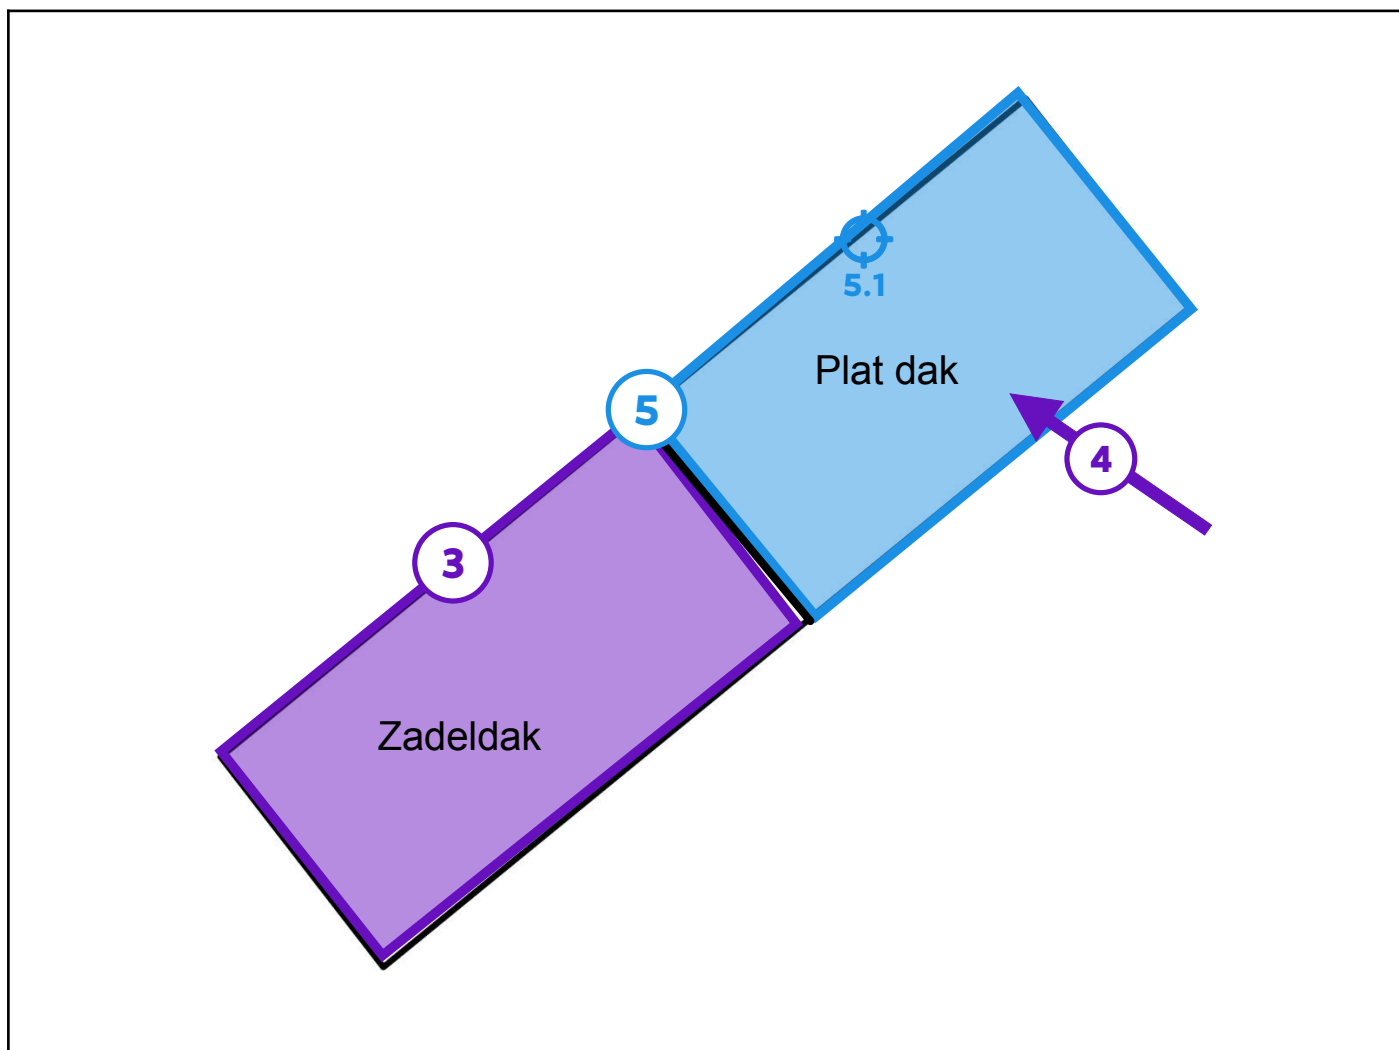
Plan 1.4: Dakplan

Beschrijving	Type	Actie
3. Onderdak in menuiserie	Advies	-
4. Schouw in kunststof	Advies	-
5. Plat dak in roofing	Geen asbest	-
5.1 Code: PS01	Puntmonster	-
