Asbestinventarisatetest

Wolfslei 2, 2500 Lier

Attestnummer : 20260409-000043.000

Asbestveilig (maar niet asbestvrij)

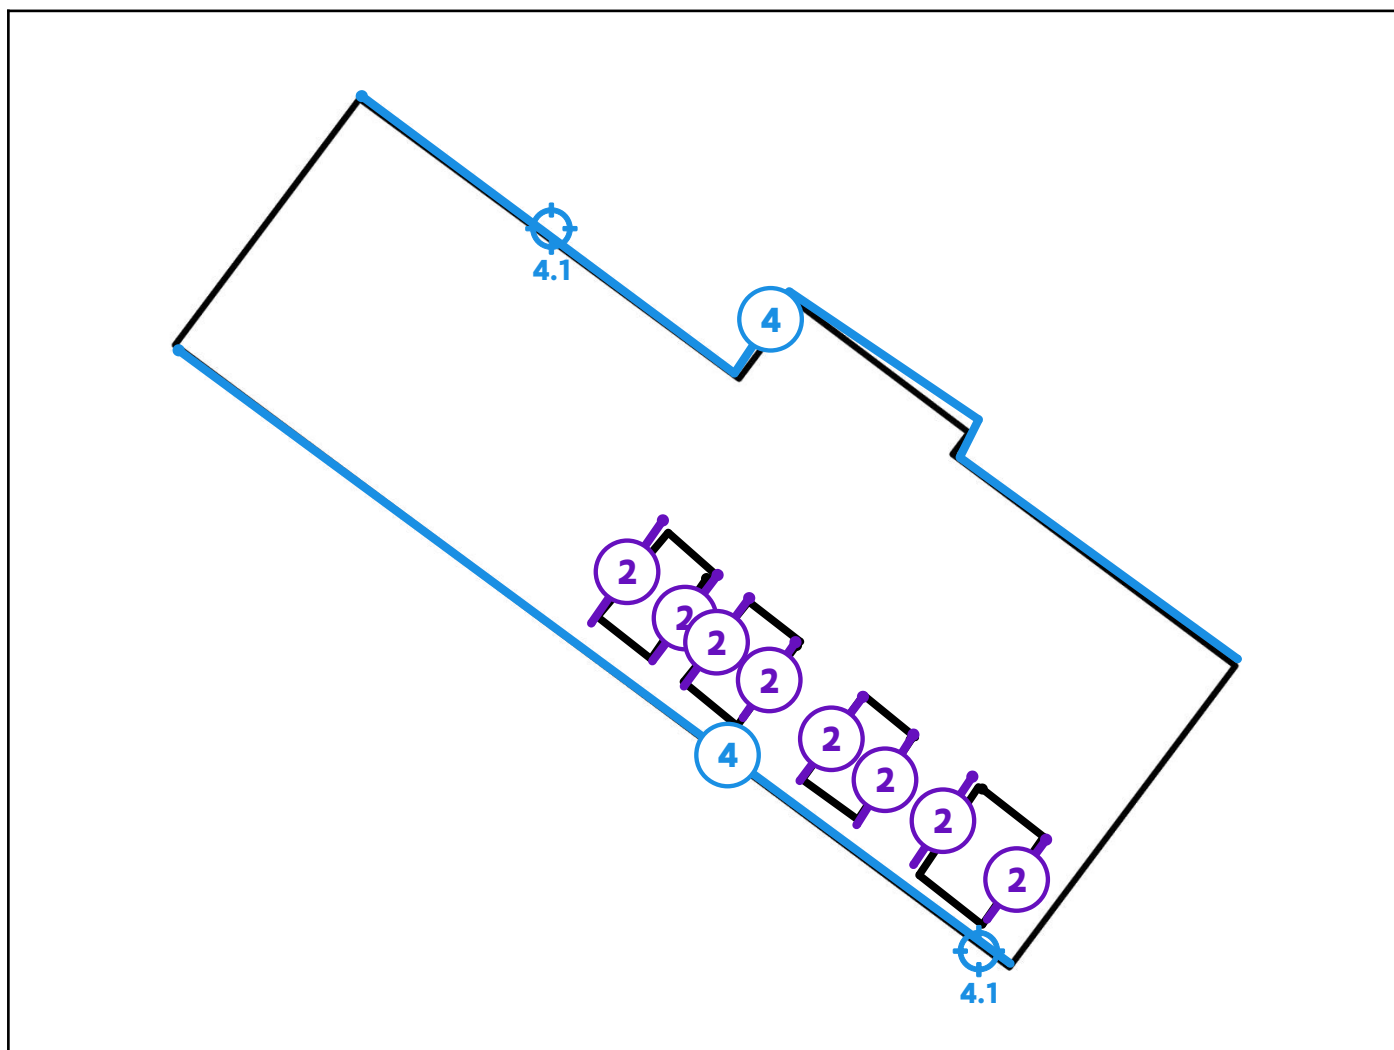
Plan 1.5: Woning plan

Beschrijving	Type	Actie
2. Leien zijkant dakkapellen	Advies	-
4. Crepi buiten wanden	Geen asbest	-
4.1 Code: MS/03	Mengmonster	-

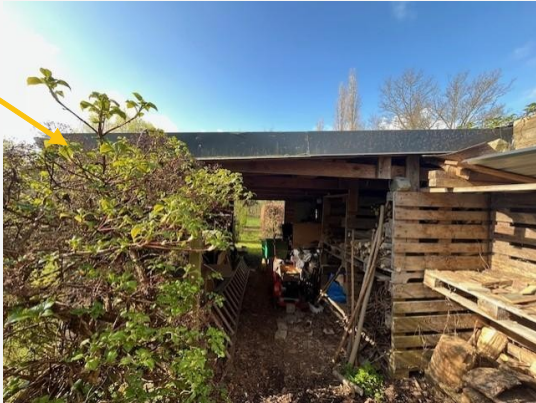
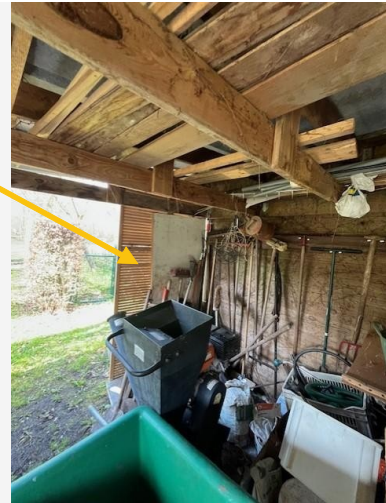
Beoordeling op basis van een bewijsdocument.

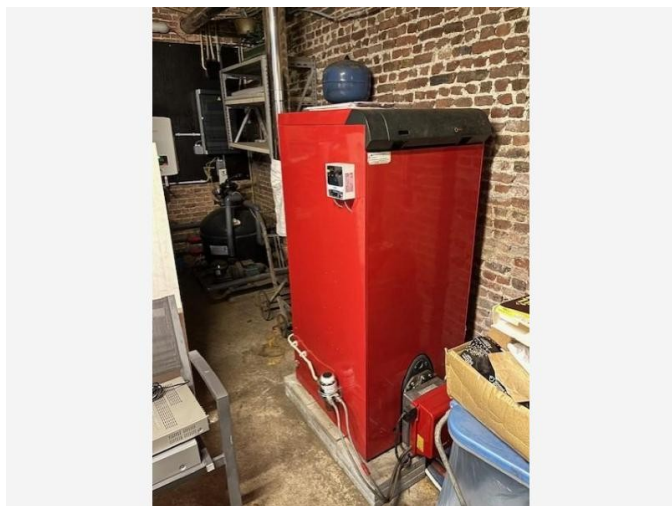
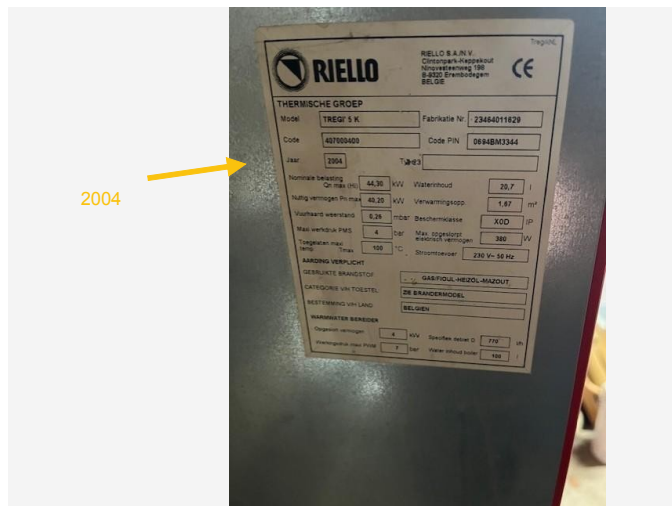
Beschrijving	Notitie	Terug te vinden op plannen
Fiche 8: CV ketel	Bouwjaar 2004 Zie bouwjaar ketel op foto	Plan 1.1: Gelijkvloers
Fiche 9: Onderdak van de woning is uit geweven doek	Tijdens het onderzoek en de controle van het onderdak hebben we vastgesteld dat de helft van het hoofddak uit een niet-asbestverdacht doek/zeil bestaat. Er is tevens ook een bewijsfactuur in bijlage. Het betreft hier het linkse deel van het hoofdak als men voor de woning staat.	Plan 1.6: Woning plan
Fiche 10: Leidingisolatie (niet asbestverdacht)	De leidingisolatie bevat geen waarneembare asbestverdachte materialen.	-
Fiche 11: Afdichtingsmateriaal schrijnwerk	-	-
