# Asbestinventarisat attest

Anselmostraat 26, 2018 Antwerpen

Attestnummer : 20260331-000215.000

**Niet-asbestveilig**

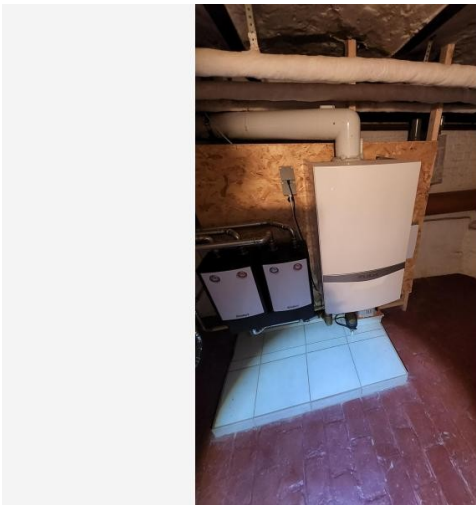
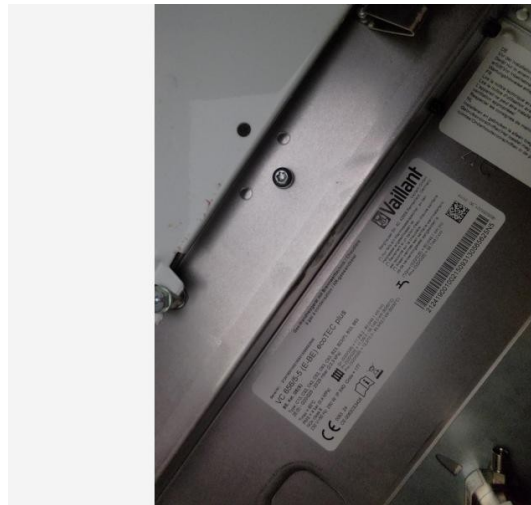
### Fiche 10: Recente cv installatie

| Beschrijving | Notitie | Terug te vinden op plannen |
|---|---|---|
| Fiche 10: Recente cv installatie | cv ketel dd van 2024 | - |
