Asbestinventarisatetest

Sint-Annastraat 10, 1820 Steenokkerzeel

Attestnummer : 20260526-000442.000

Niet-asbestveilig

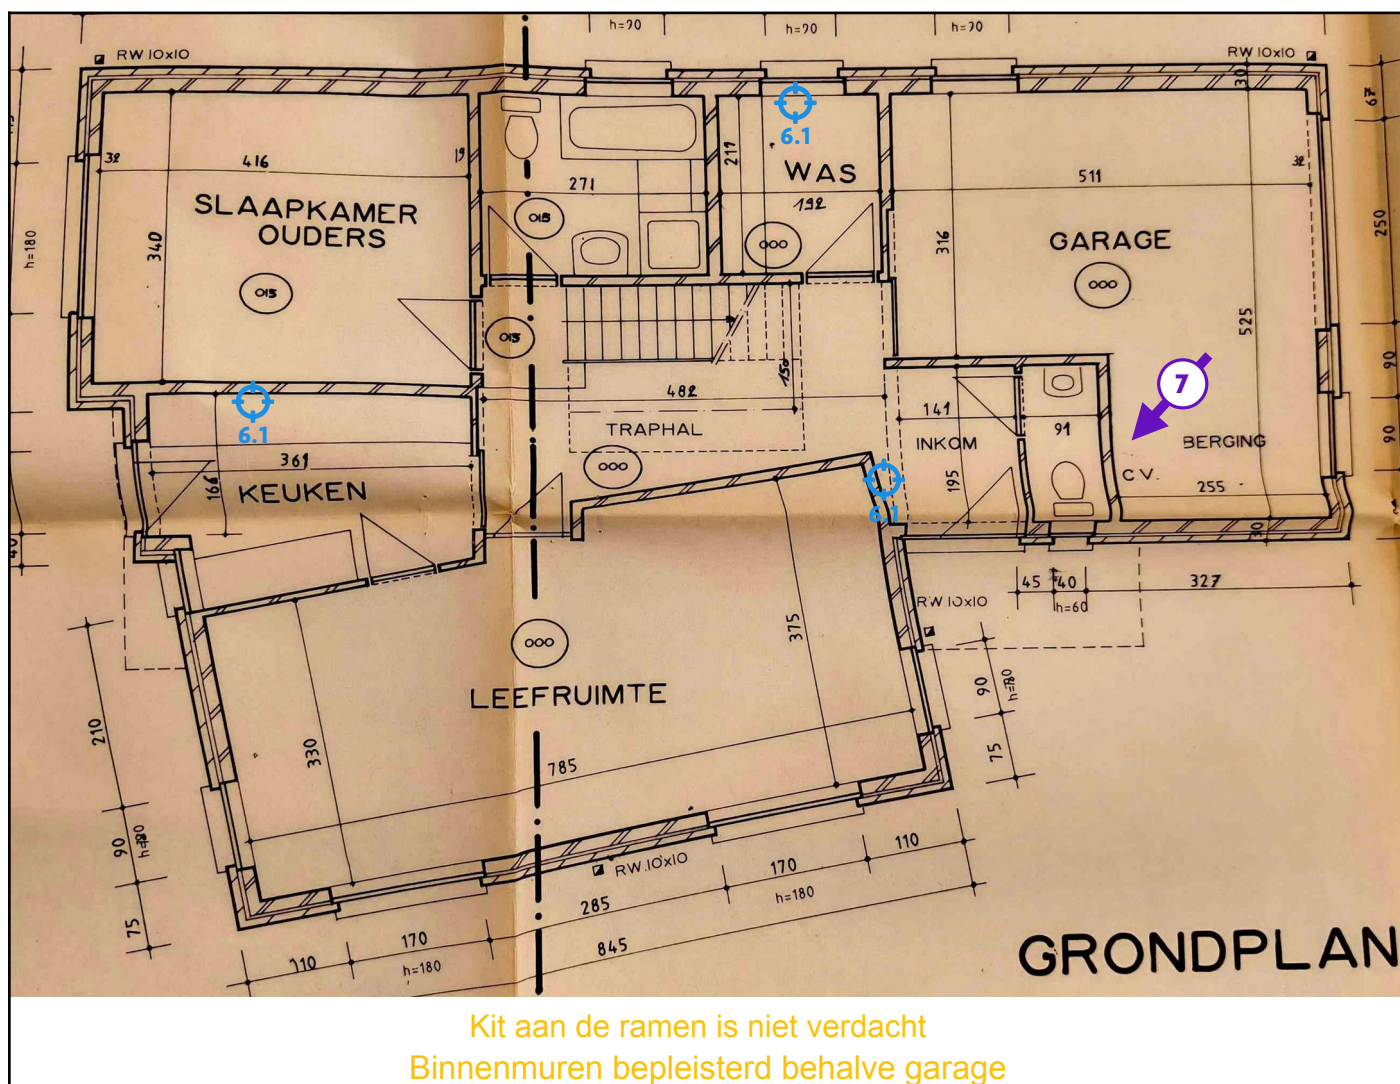
Plan 1.1: Gelijkvloers

Beschrijving	Type	Actie
6. Pleisterwerk wanden	Geen asbest	-
6.1 Code: Pleister muur	Mengmonster	-
7. CV-ketel (niet verdacht)	Overige ruimte of materiaal	-
8. Kit aan de ramen	Overige ruimte of materiaal	-

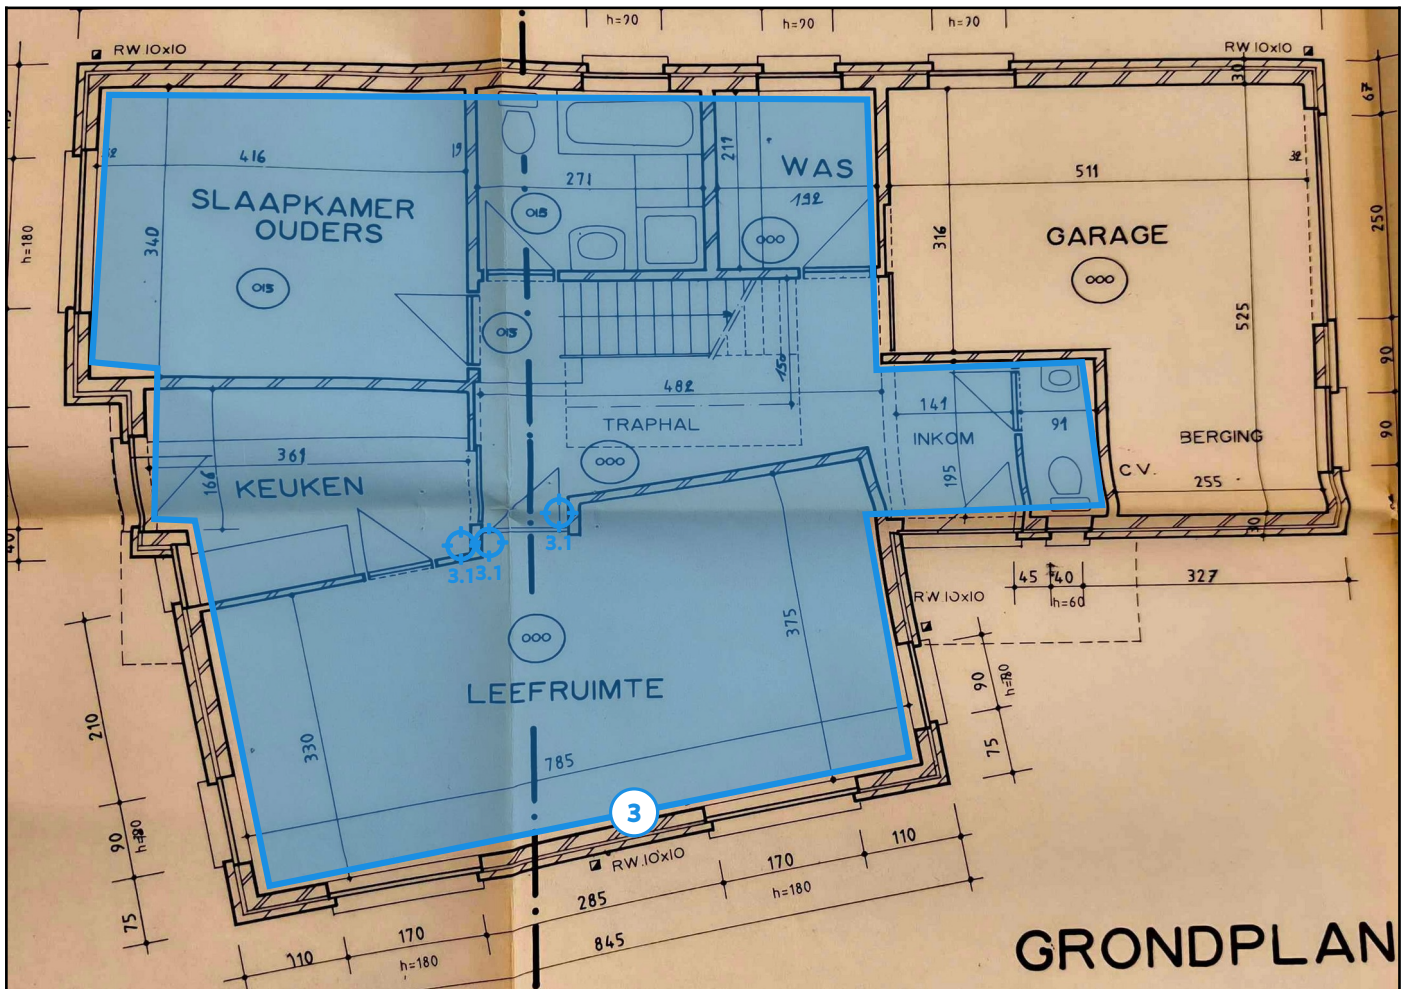
Plan 1.2: Gelijkvloers - plafonds

Beschrijving	Type	Actie
3. Pleisterwerk plafonds	Geen asbest	-
3.1 Code: pleister plafond	Mengmonster	-

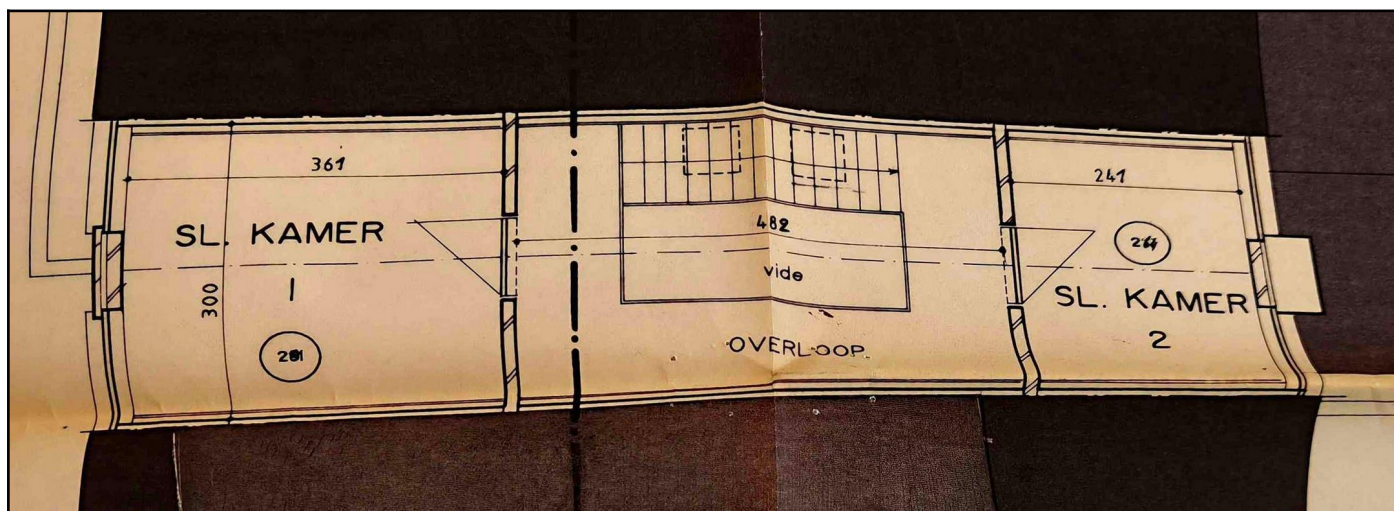
Plan 1.3: Verdieping 1

Kit aan de ramen niet verdacht

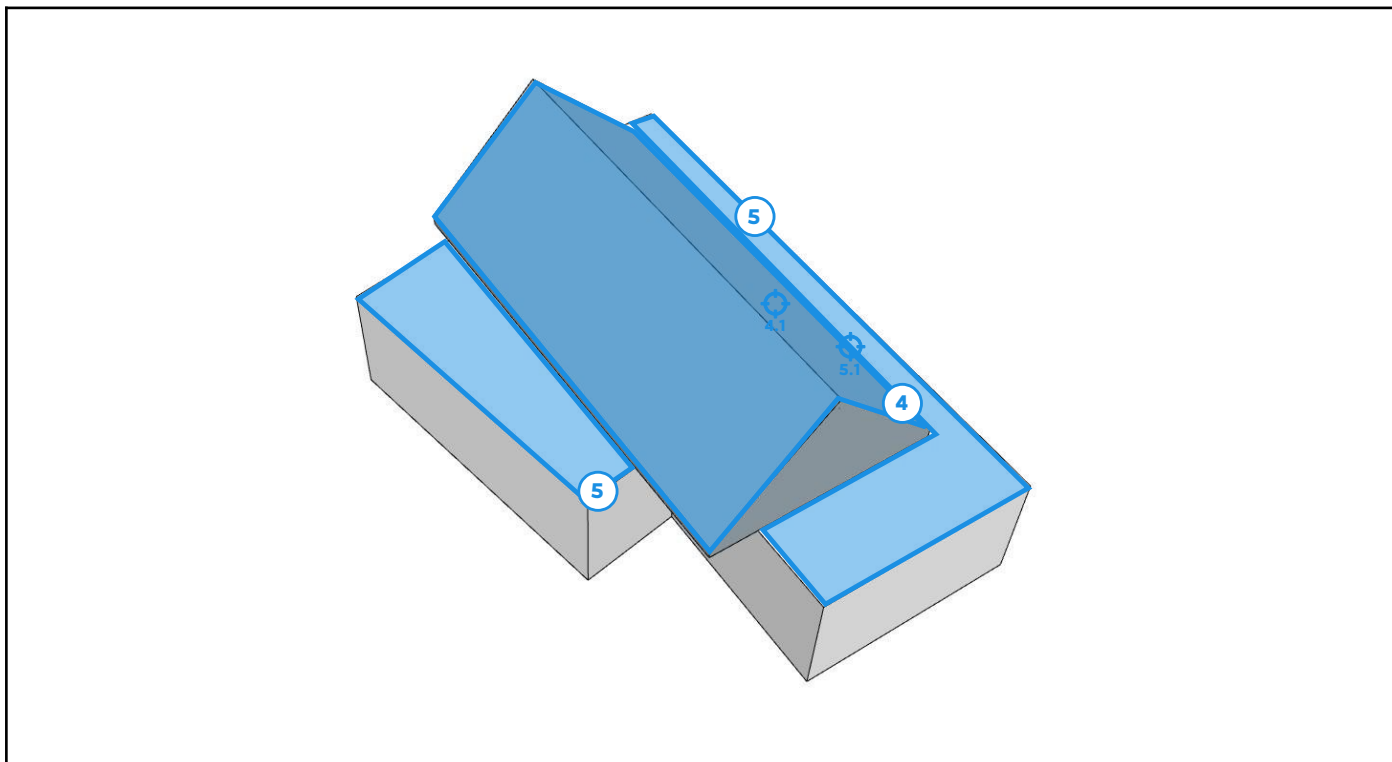
Plan 1.5: 3d-woning

Beschrijving	Type	Actie
4. Onderdak type Menuiserite	Geen asbest	-
4.1 Code: Onderdak	Puntmonster	-
5. Roofing	Geen asbest	-
5.1 Code: Roofing	Mengmonster	-

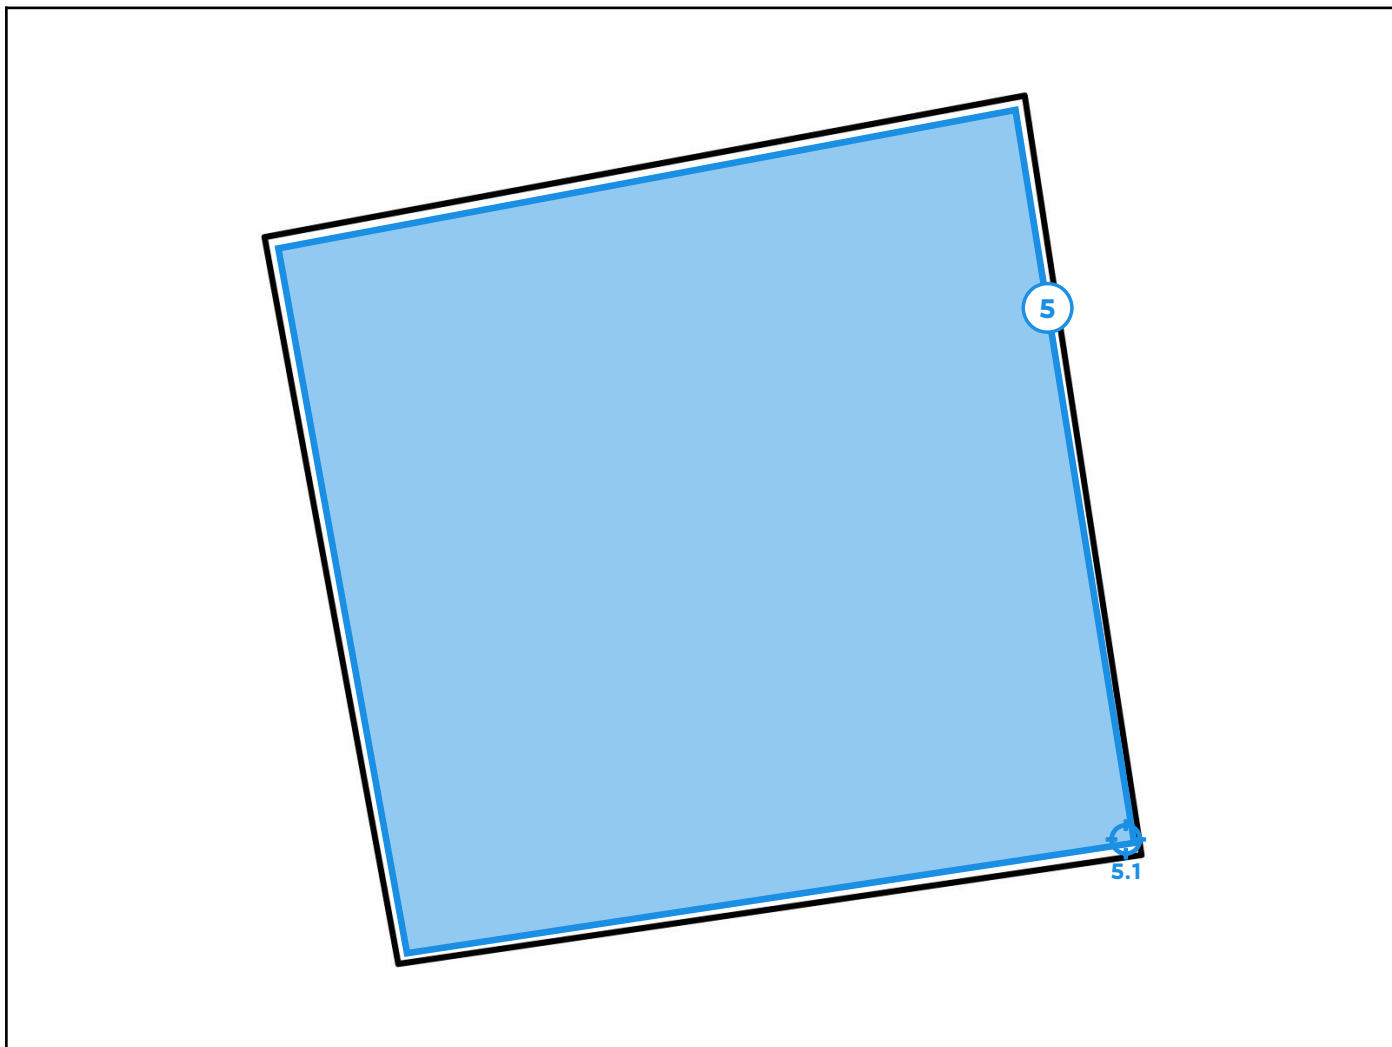
Plan 2.1: Bijgebouw plan

Beschrijving	Type	Actie
5. Roofing	Geen asbest	-
5.1 Code: Roofing	Mengmonster	-
