Asbestinventarisatietest

Amerikalei 95/1, 2000 Antwerpen

Voorbereidingsattest

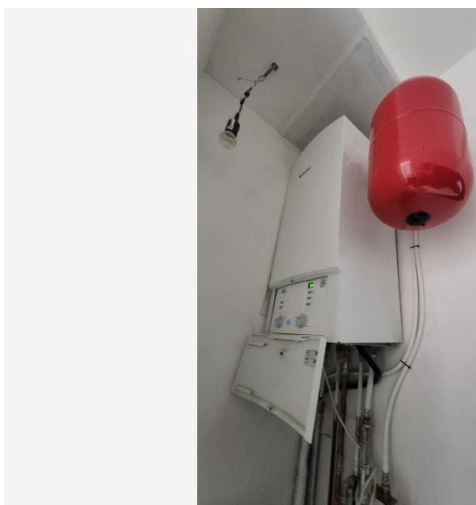
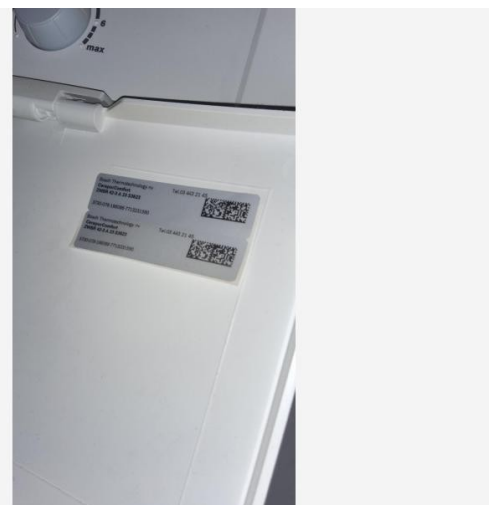
Beschrijving	Notitie	Terug te vinden op plannen
Fiche 7: Geen mastiek aan het schrijnwerk vastgesteld	-	-
Fiche 8: Recente cv installatie	CV installatie dd van 2020.	-
