Asbestinventarisatetest

Langestraat 90, 9240 Zele

Attestnummer : 20260520-000033.000

Uitgegeven op : 20.05.2026

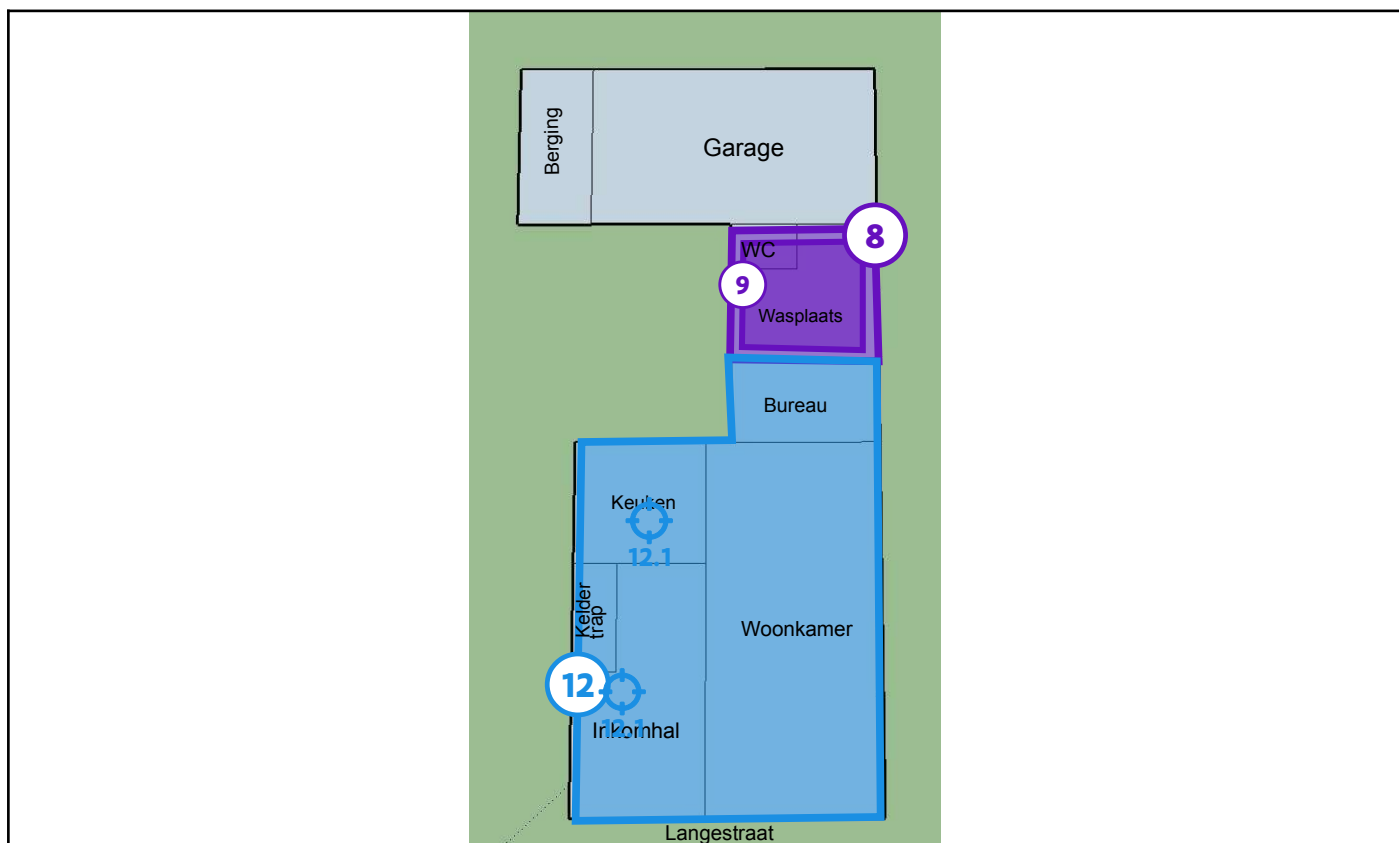
Plan 1.2: Gelijkvloers

Beschrijving	Type	Actie
8. Verlaagd plafond	Advies	-
9. Gipsplaat plafond (smeerlaag)	Advies	-
12. Pleister (plafond)	Geen asbest	-
12.1 Code: MS02	Mengmonster	-

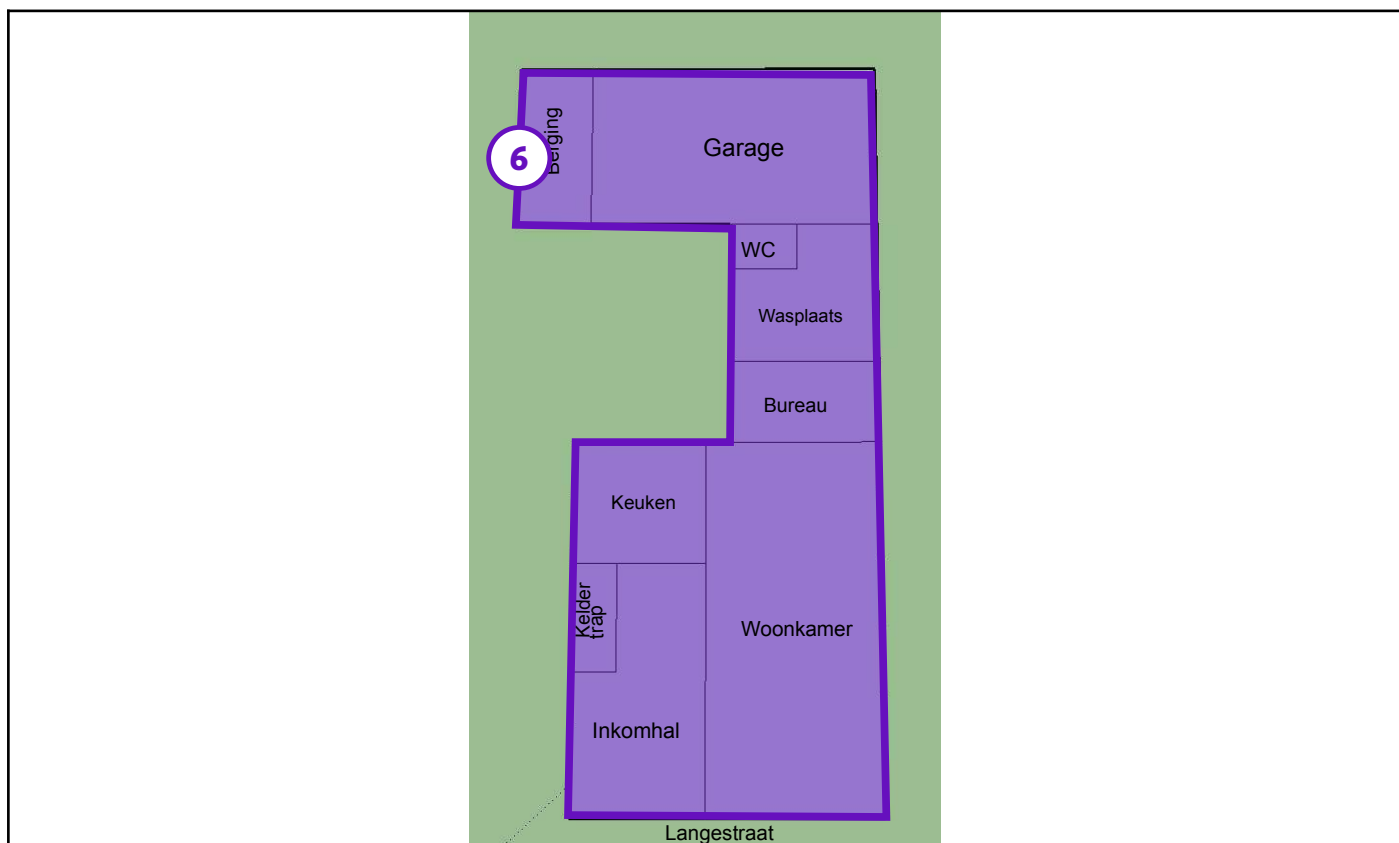
Plan 1.3: Gelijkvloers

Beschrijving	Type	Actie
6. Lijmlaag onder vloeren, vloerbedekking en faiences	Advies	-

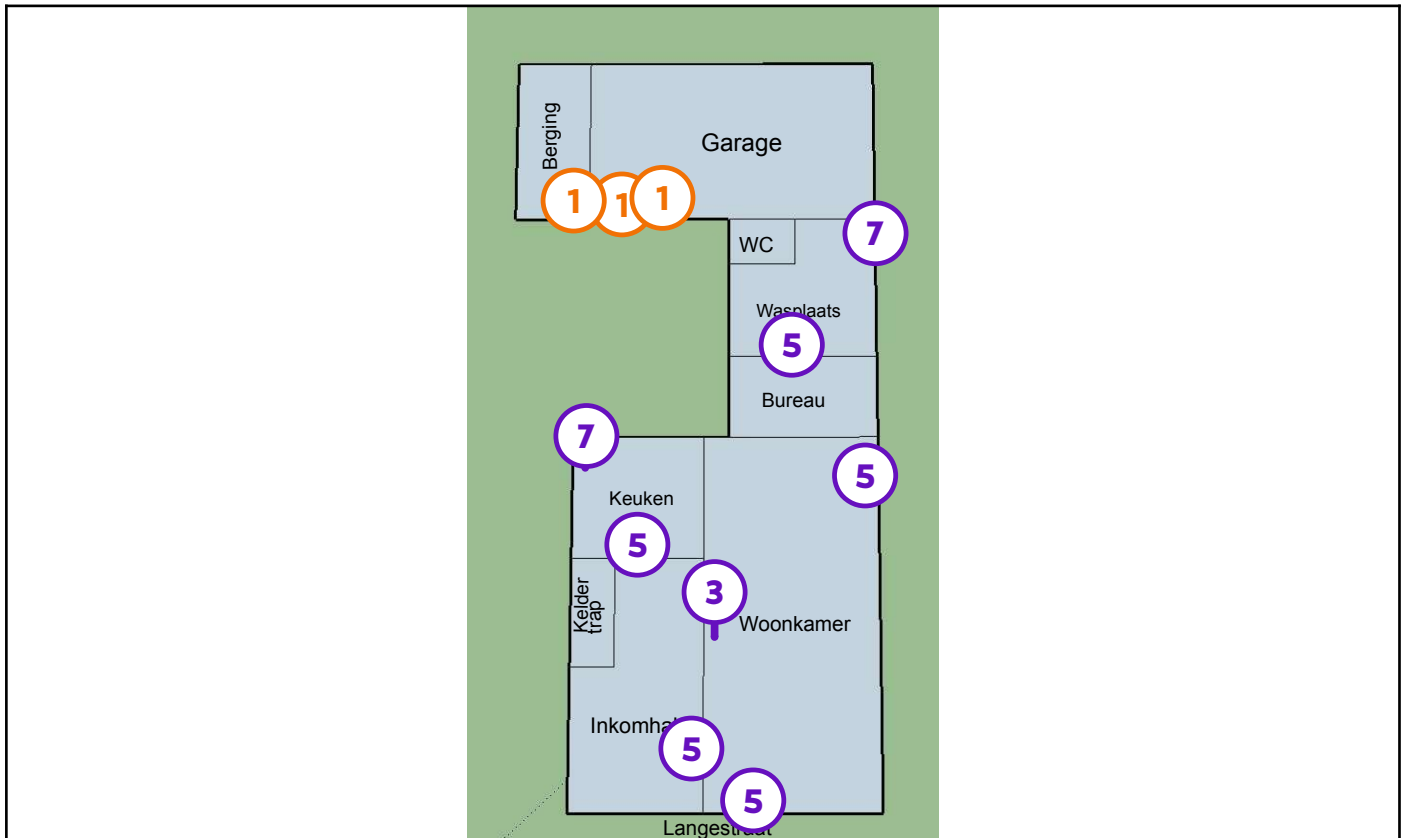
Plan 1.4: Gelijkvloers

Beschrijving	Type	Actie
1. (B) Stopcontacten, lichtarmaturen en/of schakelaars	Asbestmateriaal	Verwijderen
3. Kachelkoord (niet asbesthoudend)	Advies	-
5. Pakkingen (radiatoren)	Advies	-
7. Doorvoering	Advies	-

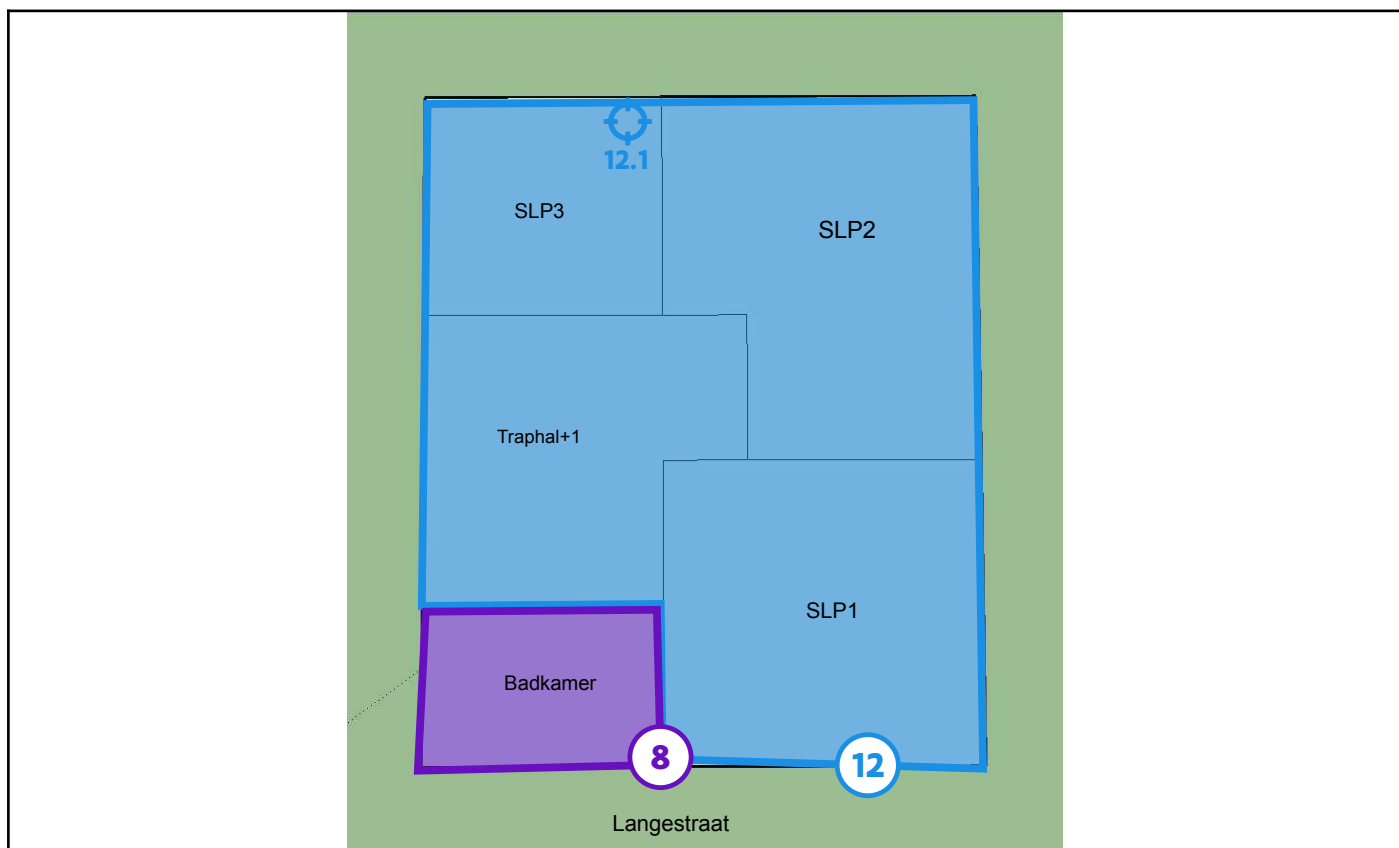
Plan 1.6: +1

Beschrijving	Type	Actie
8. Verlaagd plafond	Advies	-
12. Pleister (plafond)	Geen asbest	-
12.1 Code: MS02	Mengmonster	-

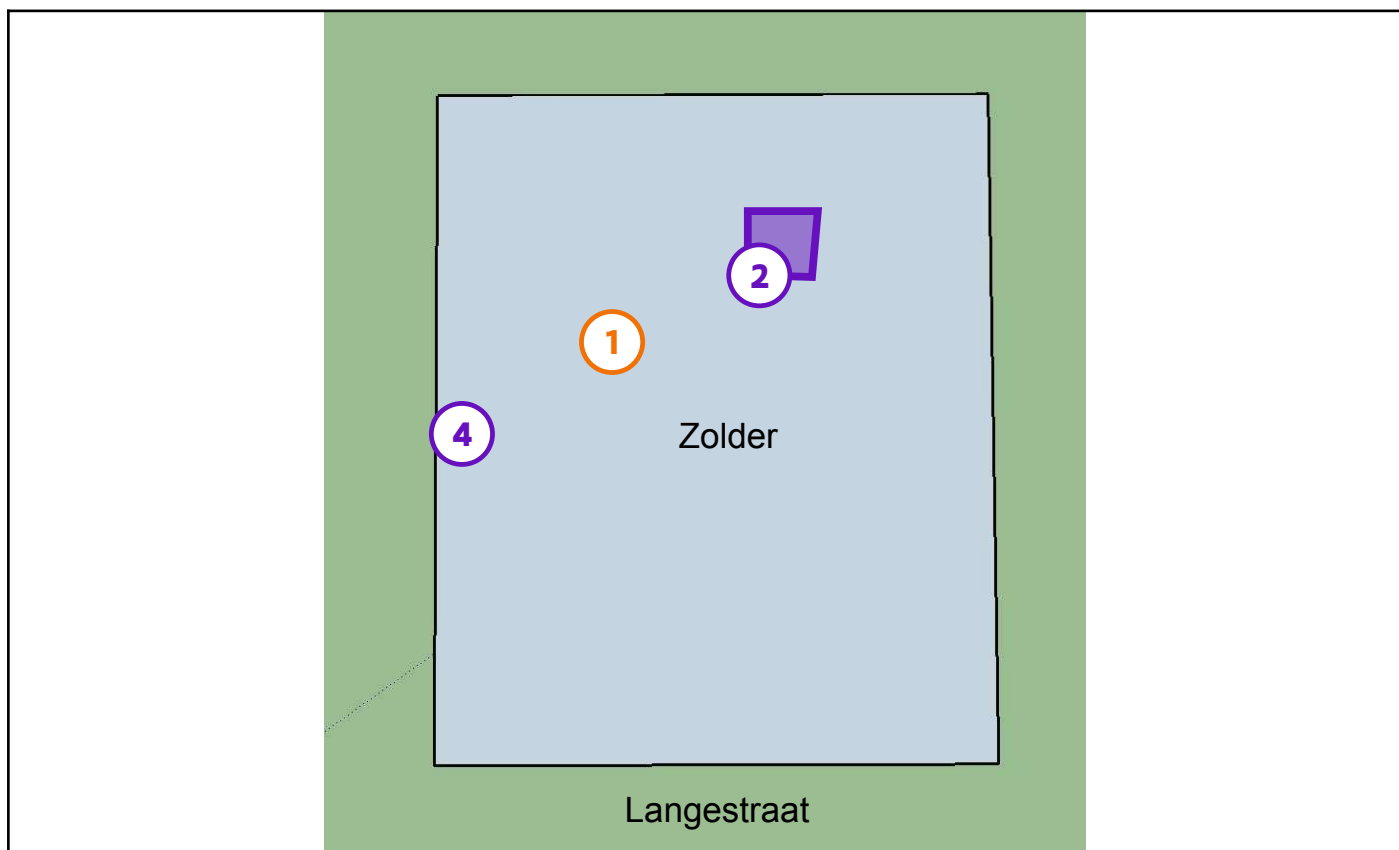
Plan 1.8: +2

Beschrijving	Type	Actie
1. (B) Stopcontacten, lichtarmaturen en/of schakelaars	Asbestmateriaal	Verwijderen
2. Schouw	Beperking	-
4. Rookgaskanaal is niet asbestverdacht	Advies	-
