# Asbestinventarisatetest

Brusselsesteenweg 826, 1731 Asse

Attestnummer : 20260508-000413.000

Uitgegeven op : 08.05.2026

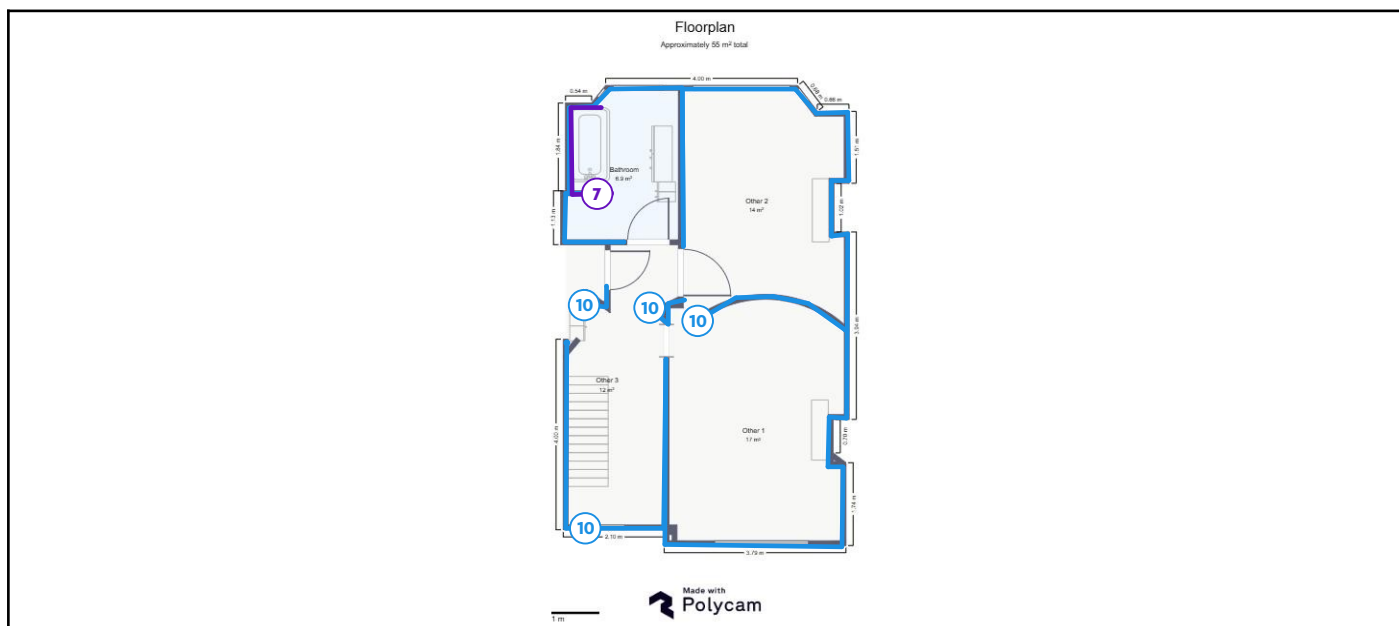
## Plan 1.5: Plan eerste verdieping

Beschrijving	Type	Actie
7. Faiencetegels (lijm)	Advies	-
10. Pleisterwerk wanden	Geen asbest	-

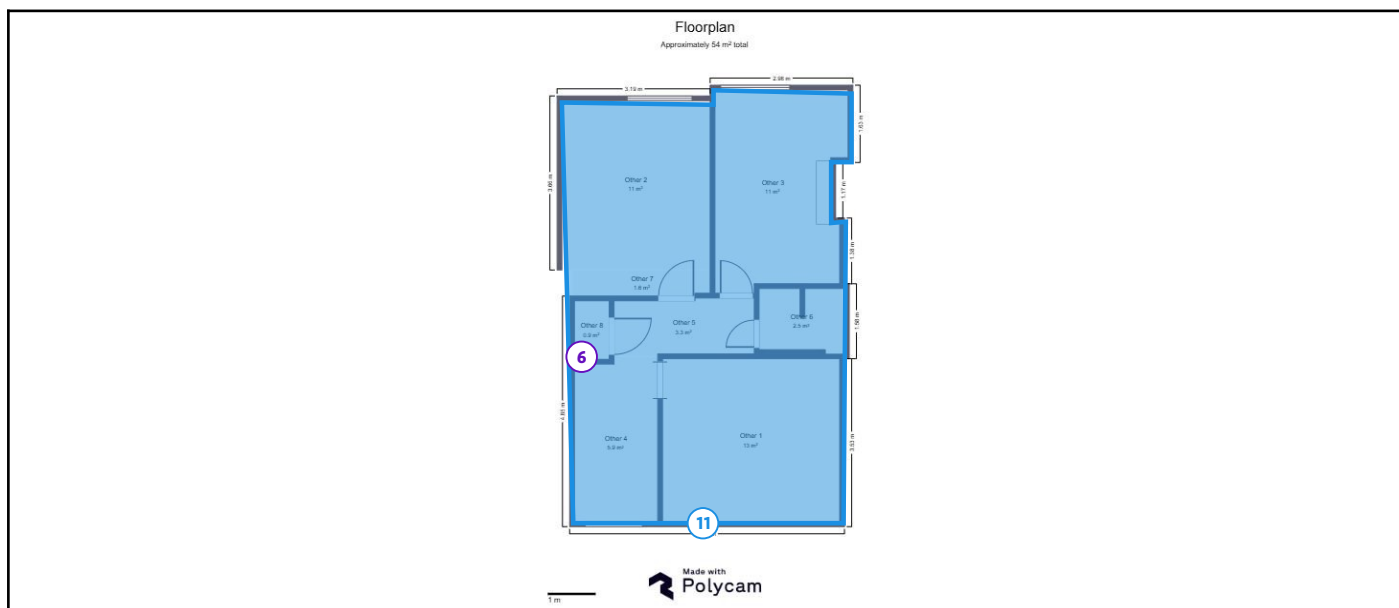
## Plan 1.6: Plan tweede verdieping

Beschrijving	Type	Actie
6. Ventilatiekanalen	Advies	-
11. Pleisterwerk plafonds	Geen asbest	-

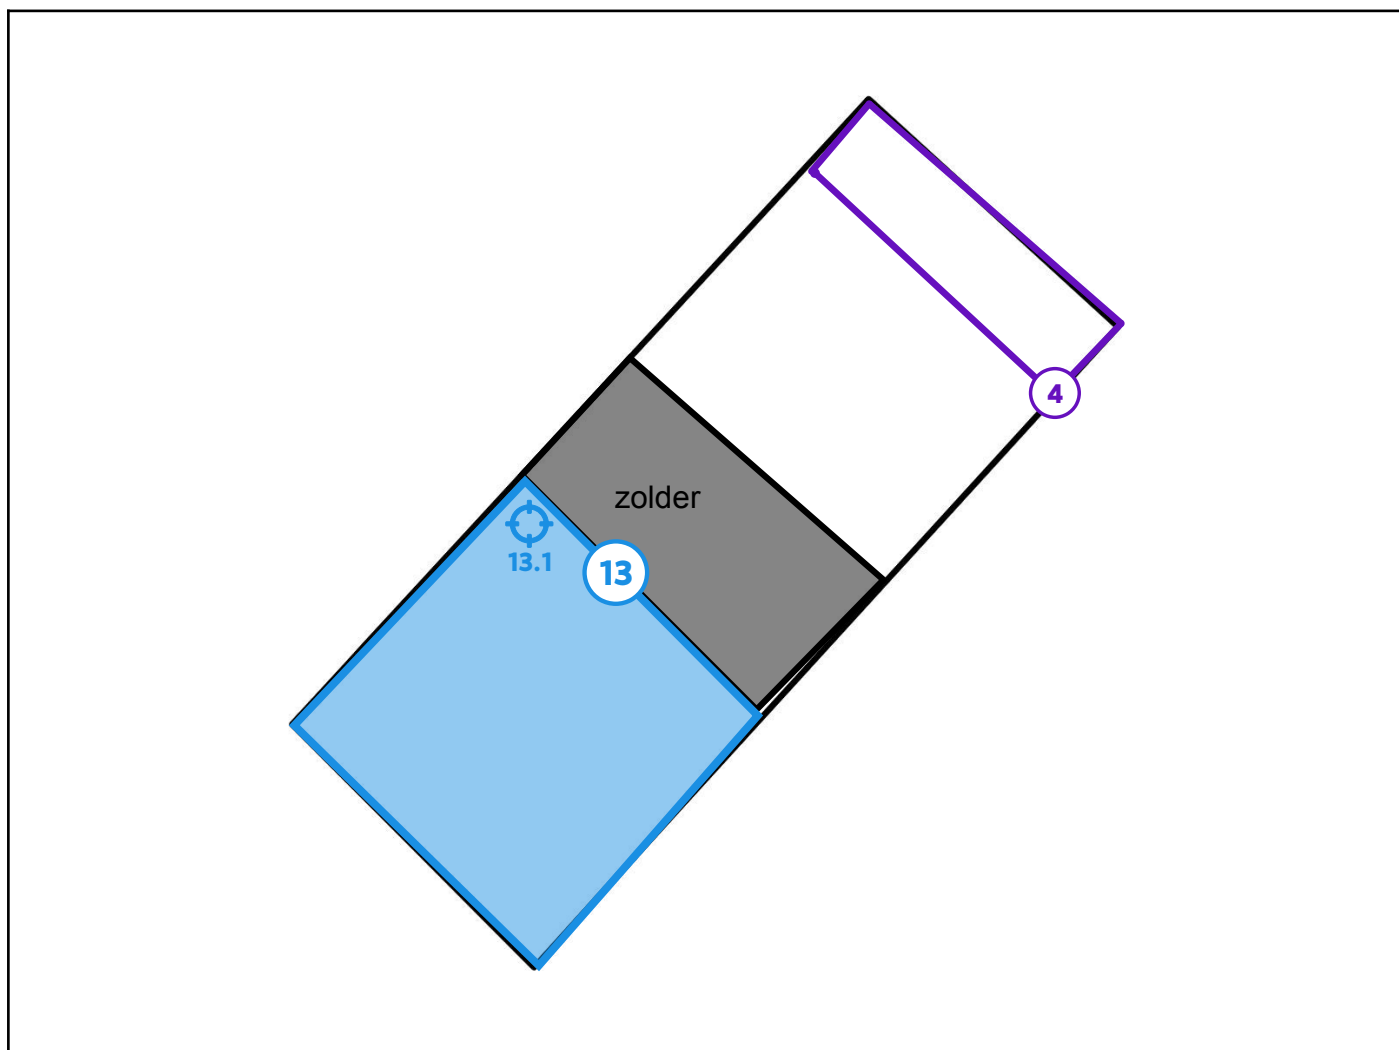
## Plan 1.8: Plan zolder

Beschrijving	Type	Actie
4. Plat dak vooraan (beperking)	Beperking	-
13. Roofing plat dak	Geen asbest	-
13.1 Code: 07	Puntmonster	-

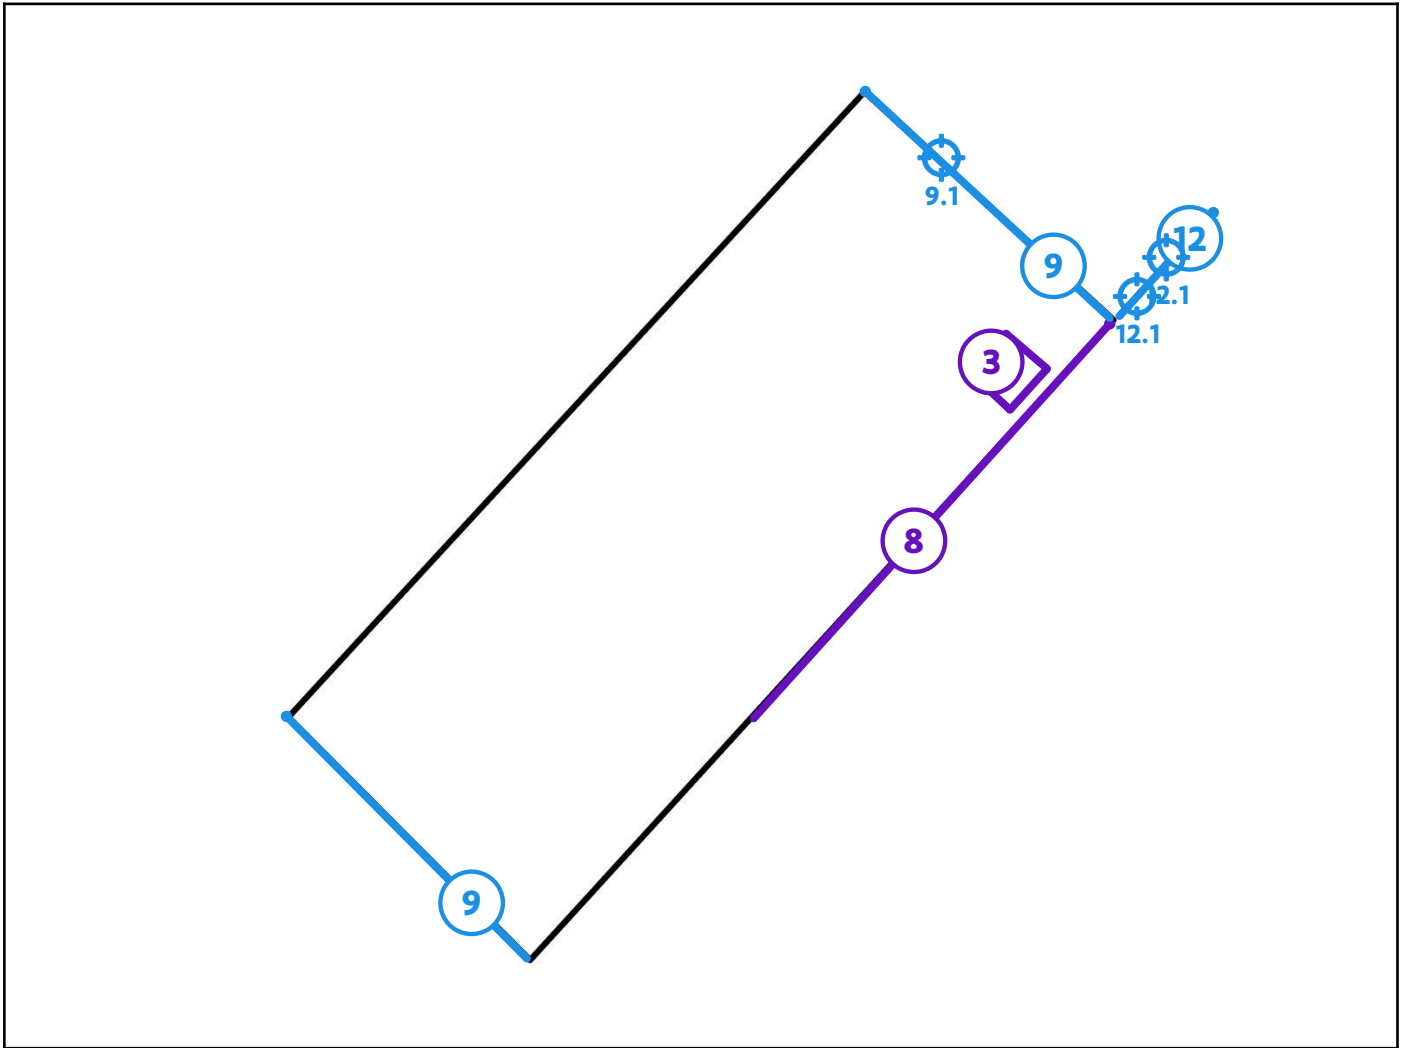
## Plan 1.9: Gebouw plan

Beschrijving	Type	Actie
3. Schouw	Beperking	-
8. Aanpalende gevel met leien linkerbuur	Advies	-
9. Dakkapellen en dakgoten met leien	Geen asbest	-
9.1 Code: 05	Puntmonster	-
12. Cementen smeerlaag aan linkerzijde oprit	Geen asbest	-
12.1 Code: 06	Mengmonster	-

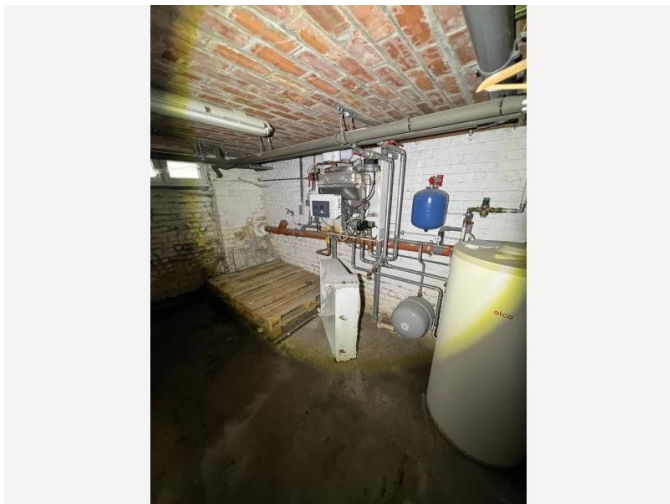
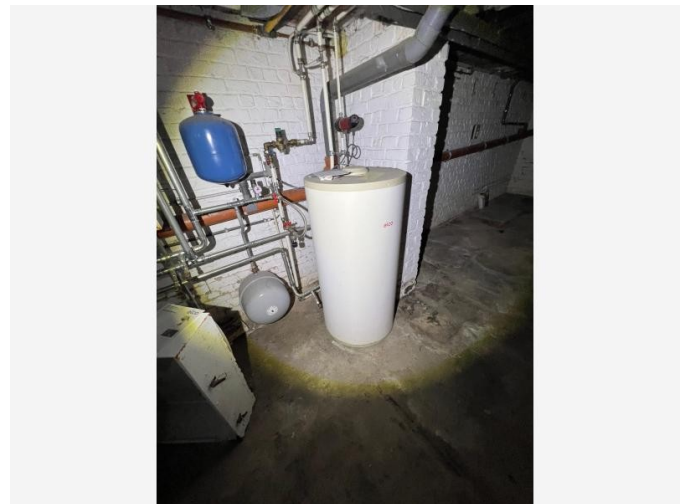
## Fiche 14: CV-ketel (niet verdacht)

Beschrijving	Notitie	Terug te vinden op plannen
Fiche 14: CV-ketel (niet verdacht)	De CV-ketel (dichtingen, isolerend materiaal) is niet asbestverdacht.	-
Fiche 15: Mastiek	Er is geen asbestverdachte mastiek aanwezig.	-

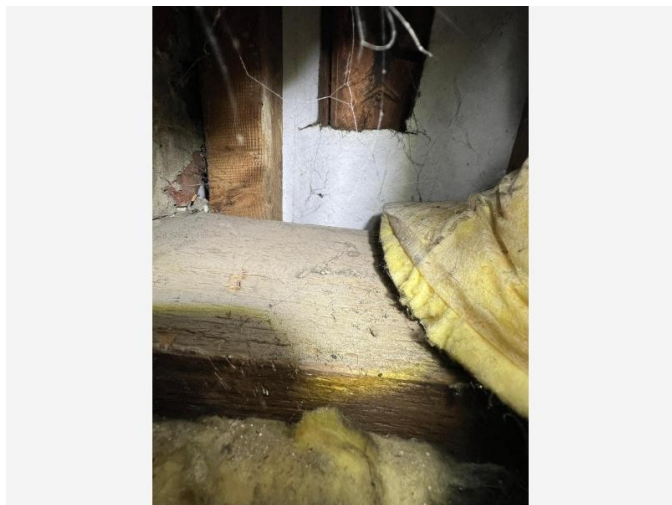
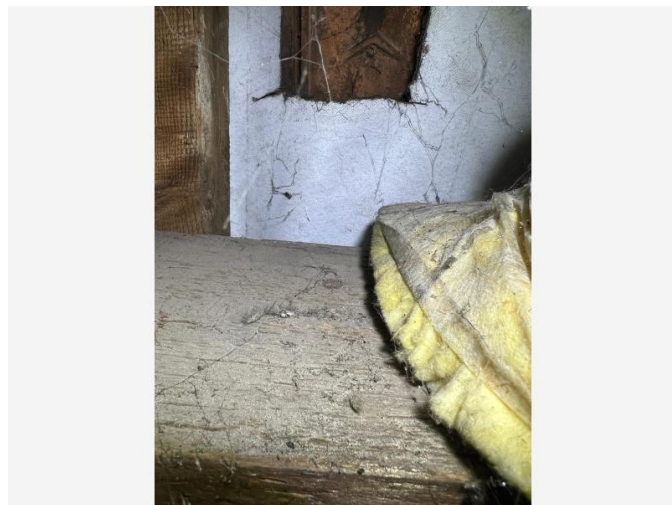
### Fiche 17: Geen asbestverdacht onderdak aangetroffen

Beschrijving	Notitie	Terug te vinden op plannen
Fiche 16: Leidingisolatie (niet aanwezig)	Er is geen asbestverdachte leidingisolatie aanwezig.	-
Fiche 17: Geen asbestverdacht onderdak aangetroffen	Op zolder werd een doek waargenomen onder de pannen. Dit betekent niet dat er geen onderdak aanwezig kan zijn op plaatsen die niet gecontroleerd werden. Bij werken, laat een eventueel aangetroffen onderdak controleren op aanwezigheid van asbest.	-
Fiche 18: Liftinfrastructuur (niet aanwezig)	Er is geen liftinfrastructuur aanwezig op de inspectielocatie.	-
