# Asbestinventarisatetest

Damstraat 75, 1800 Vilvoorde

Attestnummer : 20260505-000479.000

Uitgegeven op : 05.05.2026

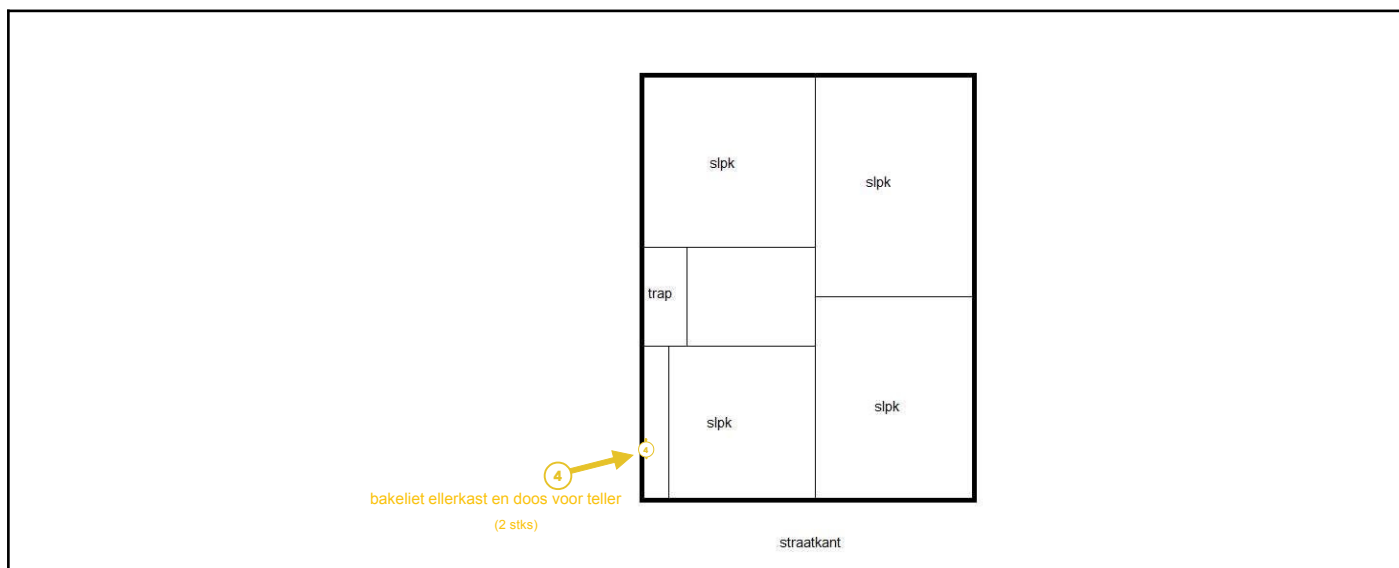
## Plan 1.1: Schets woning V+2

Beschrijving	Type	Actie
4. Bakeliet tellerkast	Asbestmateriaal	Zorgvuldig beheren

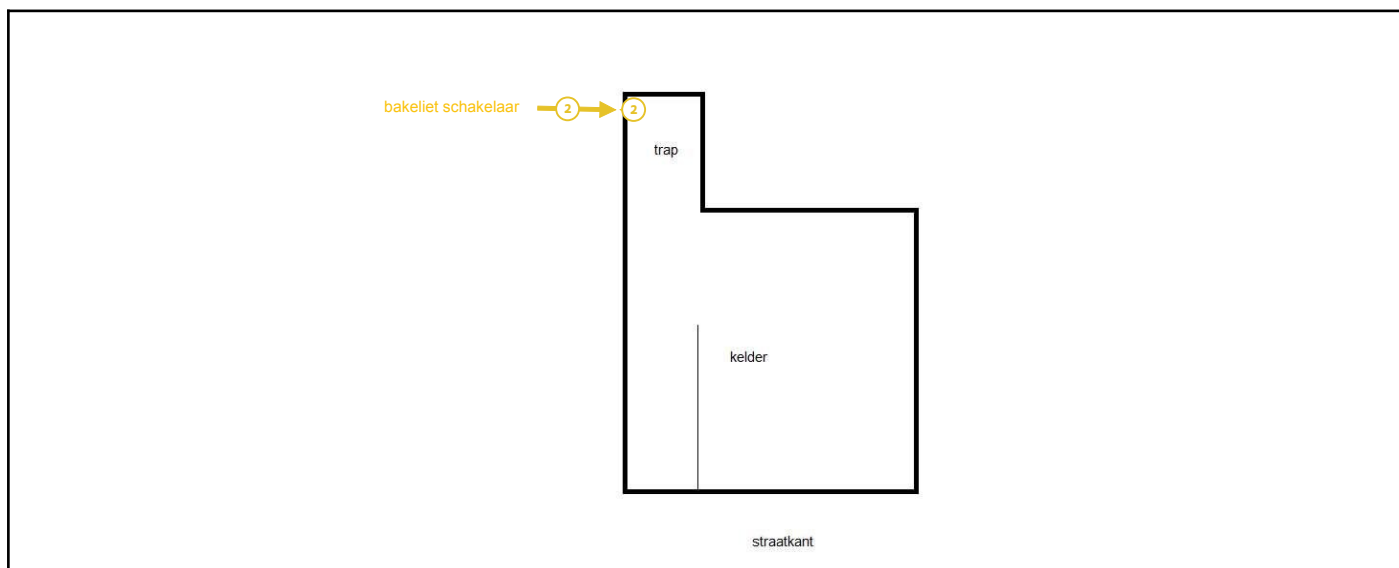
## Plan 1.2: Schets kelder

Beschrijving	Type	Actie
2. Bakeliet toep.(schakelaar)	Asbestmateriaal	Zorgvuldig beheren

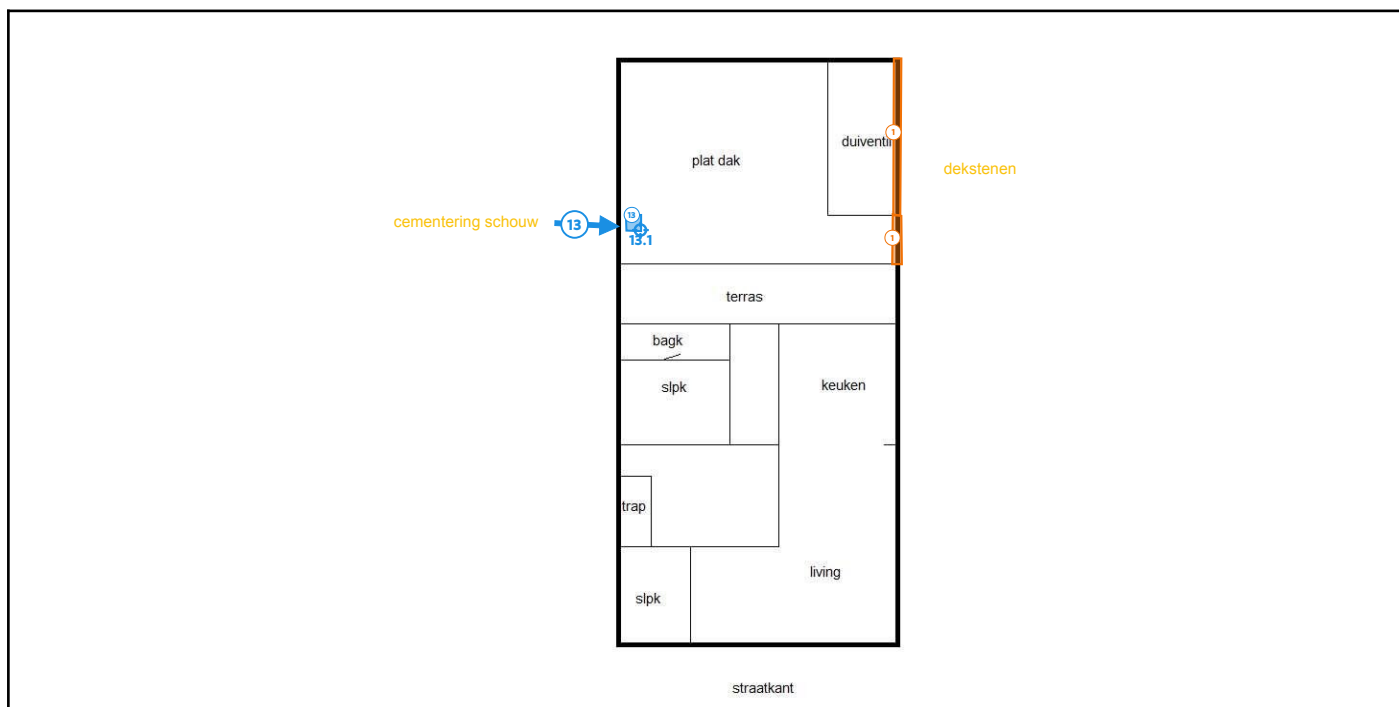
## Plan 1.3: Schets woning V+1

Beschrijving	Type	Actie
1. Dekstenen (visueel vastgesteld)	Asbestmateriaal	<a href="#">Verwijderen</a>
13. Cementering buiten (met staalname)	Geen asbest	-
13.1 Code: 005	Puntmonster	-

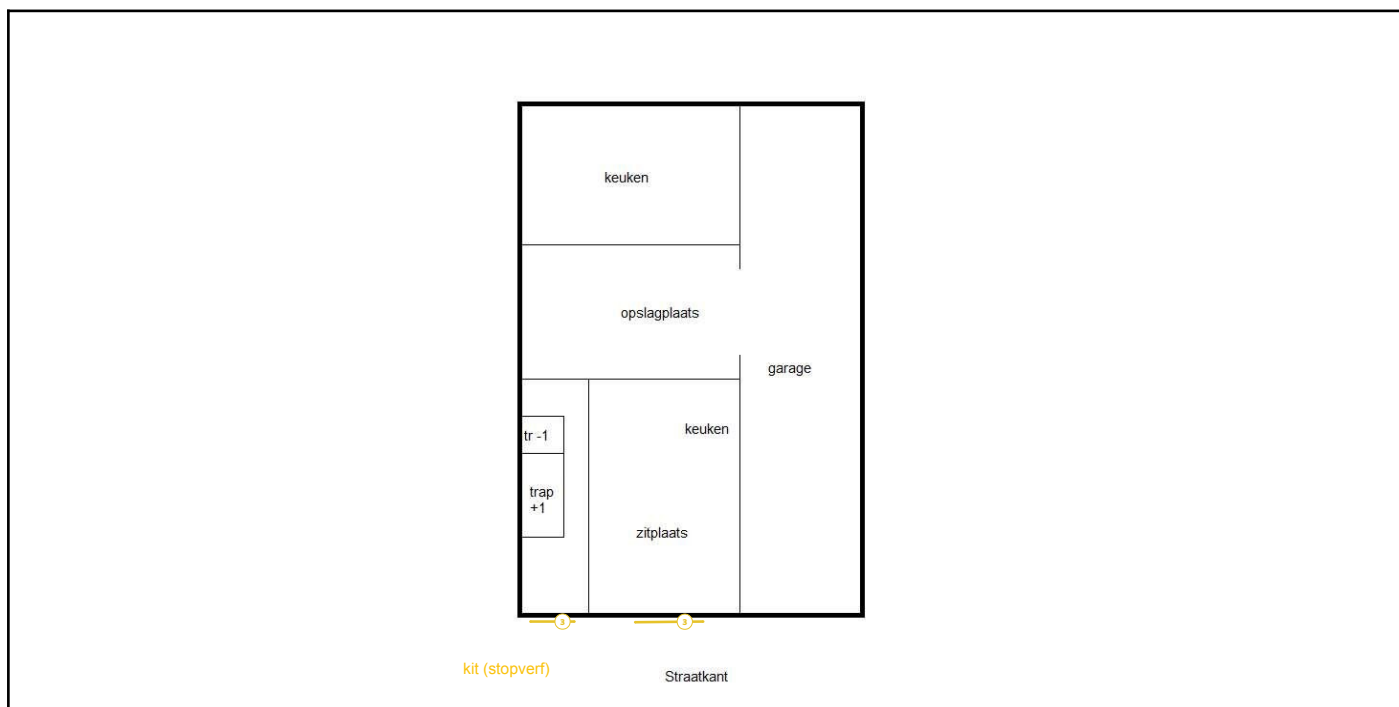
## Plan 1.6: Schets woning glv

Beschrijving	Type	Actie
3. Kit kozijn-glas (met staalname) aluminium raam	Asbestmateriaal	Zorgvuldig beheren

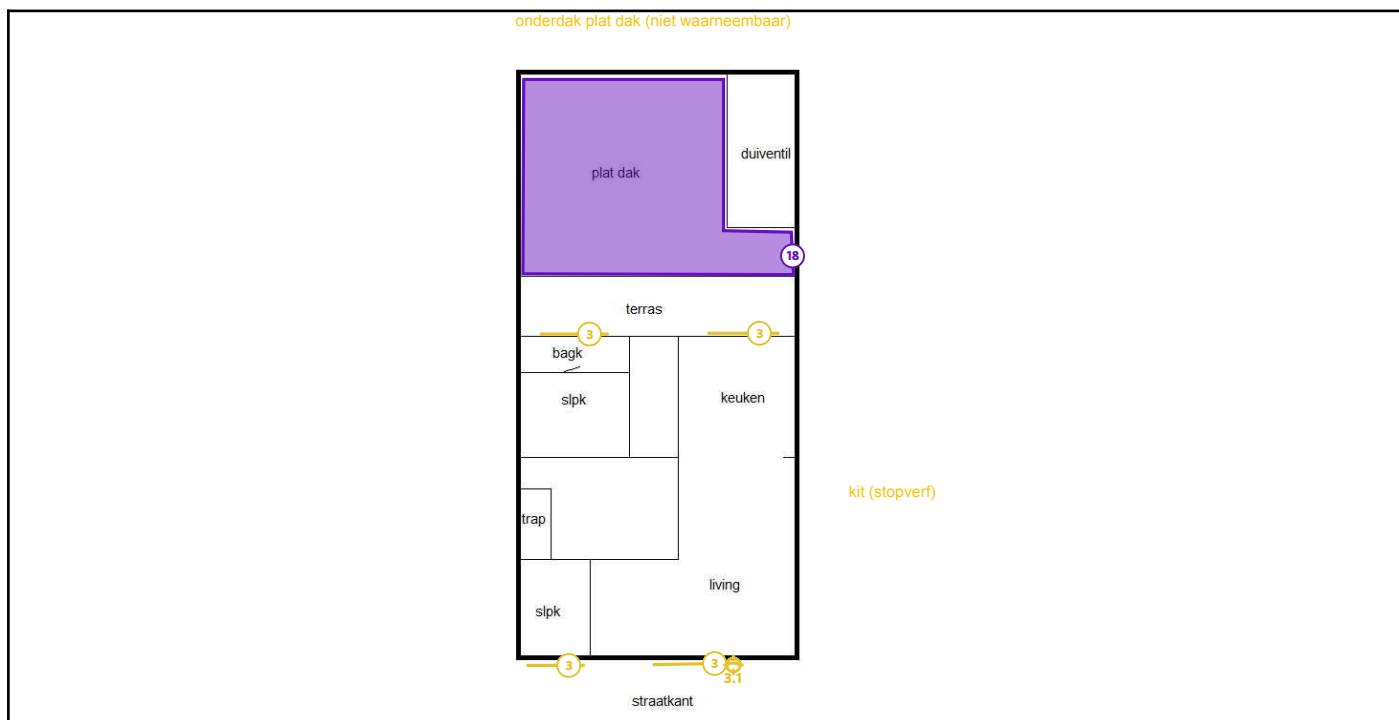
## Plan 1.7: Schets woning V+1

Beschrijving	Type	Actie
3. Kit kozijn-glas (met staalname) aluminium raam	Asbestmateriaal	Zorgvuldig beheren
3.1 Code: 002	Puntmonster	-
18. Onderdak platte daken	Overige ruimte of materiaal	-

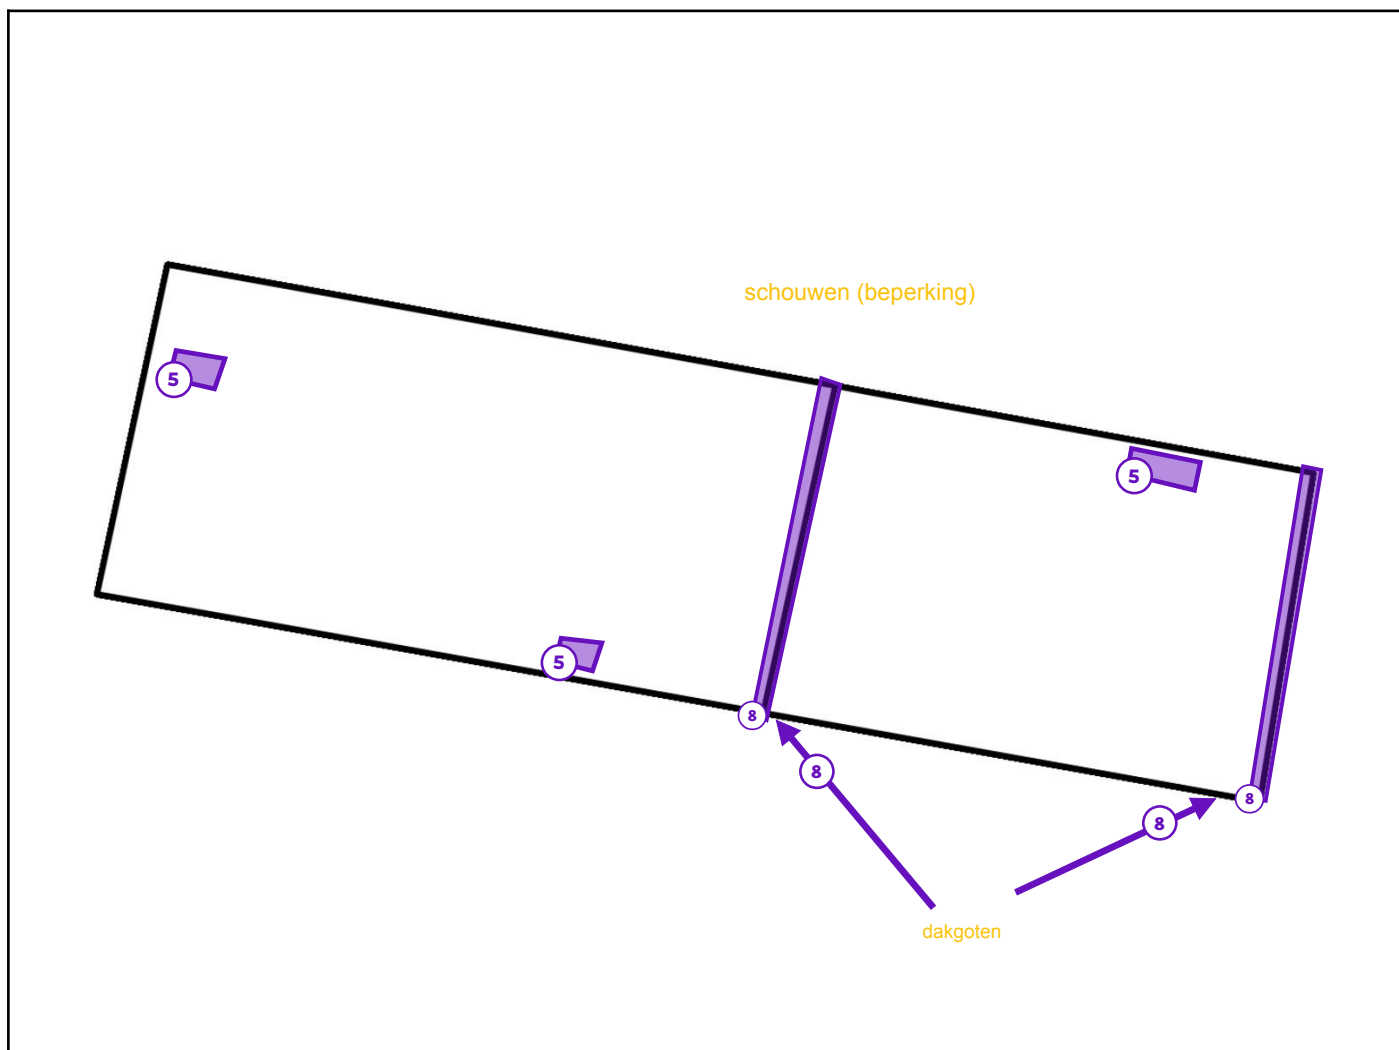
## Plan 1.18: Woning plan

Beschrijving	Type	Actie
5. Schouw op het dak (beperkingsfiche)	Beperking	-
8. Dakgoten	Advies	-

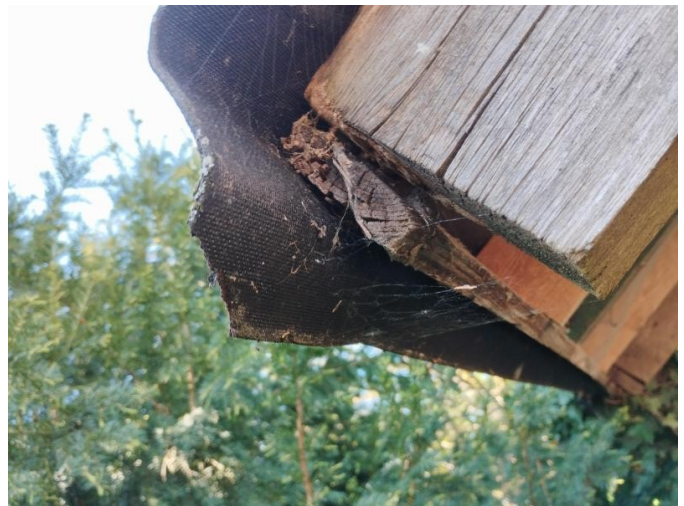
Detailfoto

Geen asbest

<b>Beschrijving</b>	Bitumen golfplaten (met staalname)
<b>Omgeving</b>	Buiten
<b>Primaire drager</b>	Schuin dak
<b>Bindmiddel van materiaal</b>	Cement
<b>Gebondenheid op basis van bindmiddel</b>	Hecht
<b>Hoeveelheid (oppervlakte - aantal)</b>	• 8,00 m <sup>2</sup> - 1 stuk
<b>Totale oppervlakte</b>	8,00 m <sup>2</sup>
<b>Identificatiemethode</b>	Een monstername door de asbestdeskundige met laboanalyse door een asbestlabo.
<b>Destructieve handeling voor identificatie</b>	Nee
<b>Opmerking</b>	<p>Er werd een staal genomen aan een uitstekend stuk waardoor de waterdichtheid van de dakbedekking niet in het gedrang komt.</p> <p>De vermelde oppervlaktes, diktes en volumes betreffen een beredeneerde schatting. Er worden geen rechten verleend aan deze oppervlaktes/diktes/volumes</p>

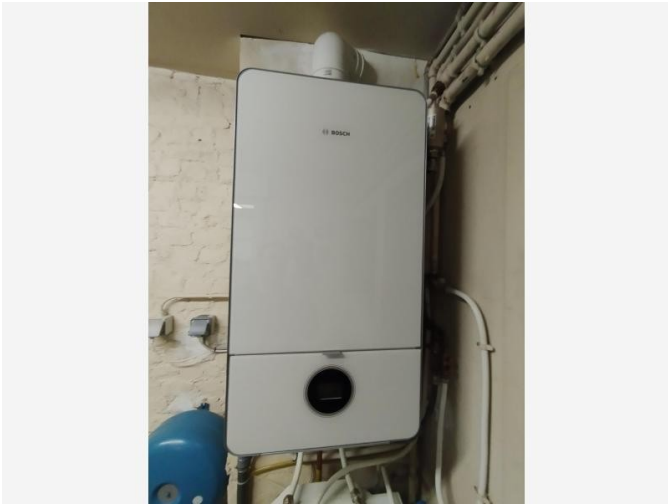
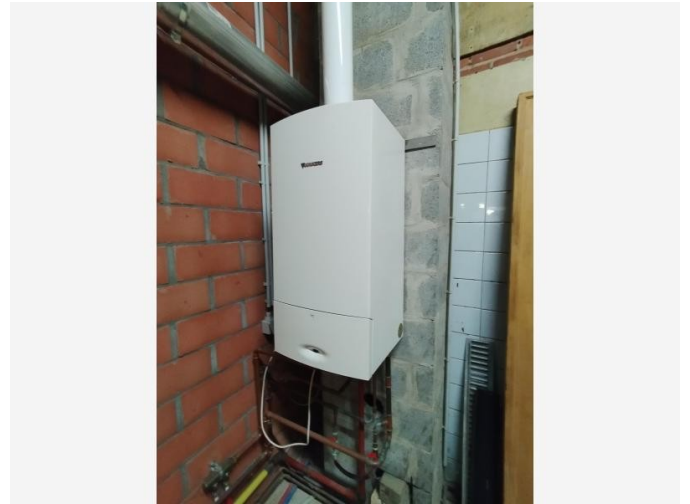
## Fiche 17: CV Ketel/boiler

Beschrijving	Notitie	Terug te vinden op plannen
Fiche 16: Leidingisolatie: niet verdacht	De thermische isolatie is visueel als niet-asbestverdacht beoordeeld.	Plan 1.16: Schets kelder Plan 1.17: Schets woning glv
Fiche 17: CV Ketel/boiler	De CV ketels werden gecontroleerd (2stks). De gaswandketels zijn type 3 ketels en deze type ketel werd na 2001 geproduceerd. Geen verdachte toestellen.	Plan 1.19: Schets woning glv

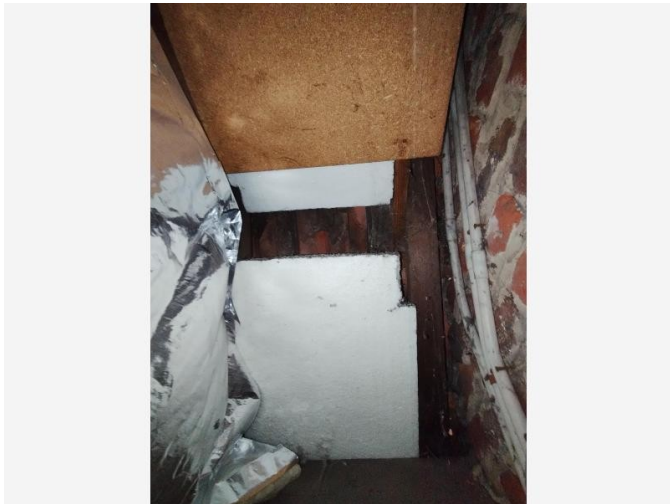
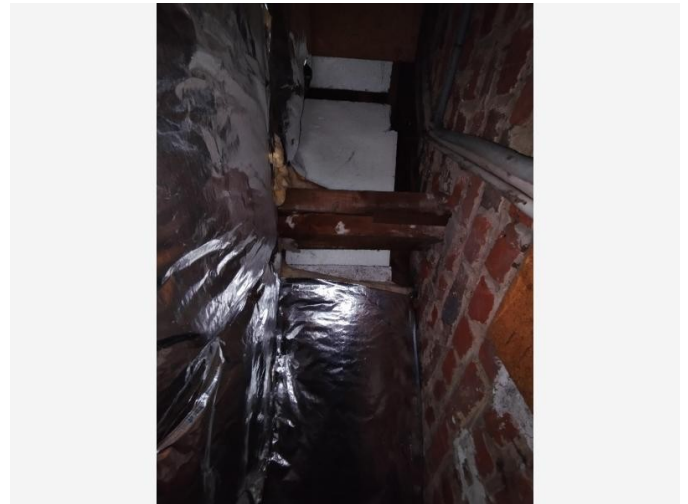
## Fiche 20: Onderdak zadeldak (niet aanwezig)

Beschrijving	Notitie	Terug te vinden op plannen
Fiche 19: Liftinfrastructuur (niet aanwezig)	Er is geen liftinfrastructuur (niet aanwezig) in het inspectie gebied.	-
Fiche 20: Onderdak zadeldak (niet aanwezig)	Het dak/onderdak werd gecontroleerd, er werd geen onderdak waargenomen (verplaatsen van isolatie).	-
