# Asbestinventarisatetest

Plankenstraat 36G, 1701 Dilbeek

Attestnummer : 20260518-000415.000

Uitgegeven op : 18.05.2026

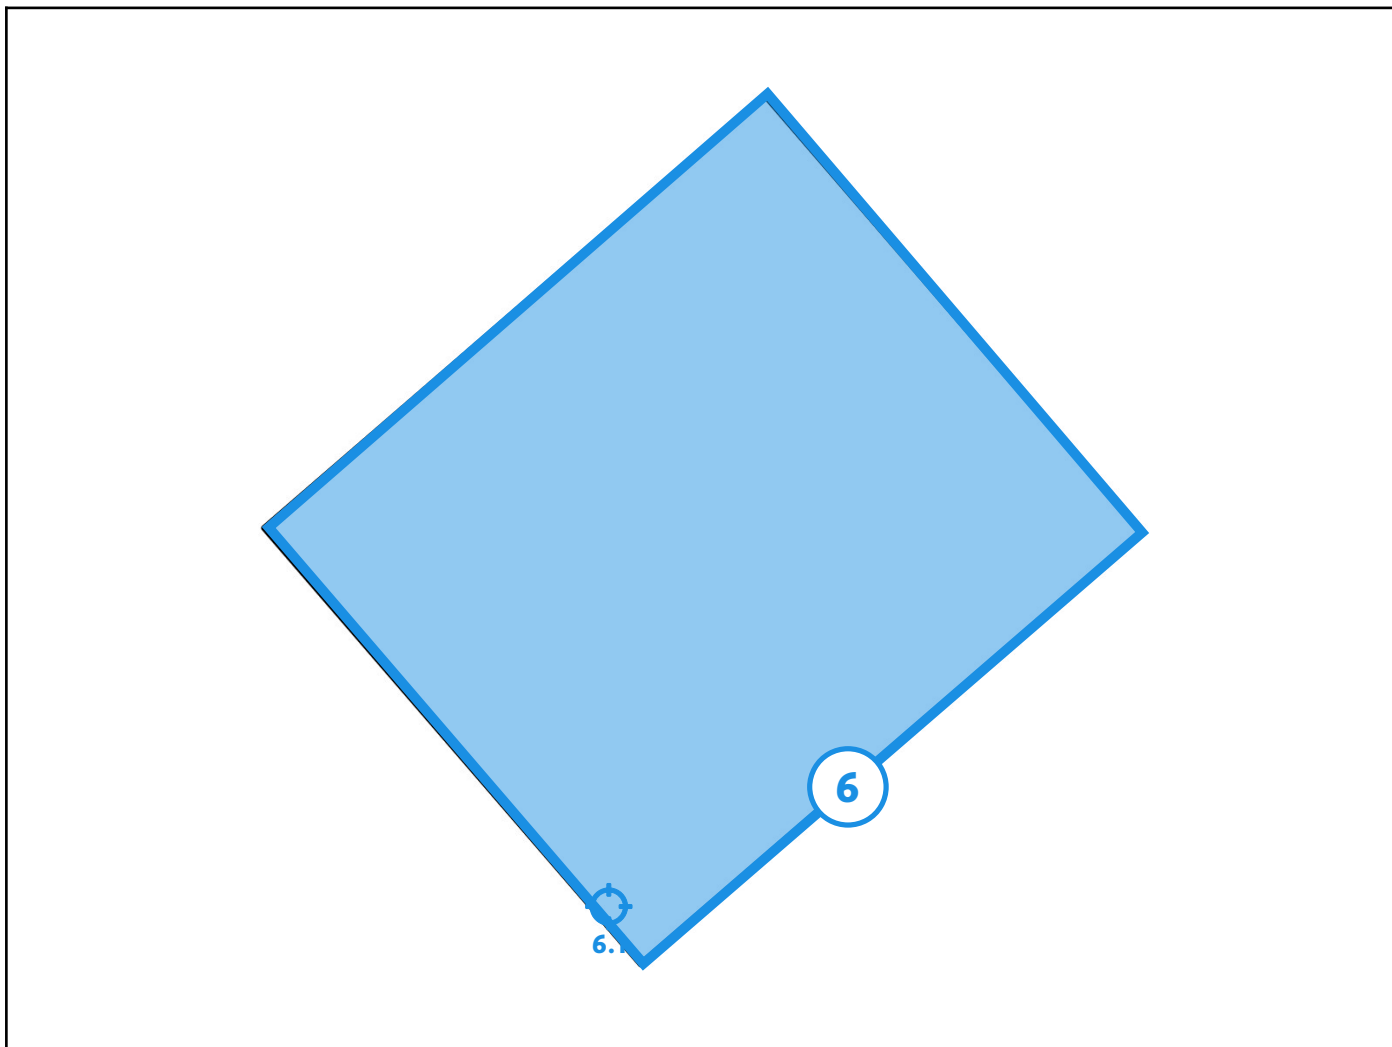
## Plan 2.1: Bijgebouw plan

Beschrijving	Type	Actie
6. Dakbedekking - bitumen lei tuinhuis links	Geen asbest	-
6.1 Code: M02	Puntmonster	-

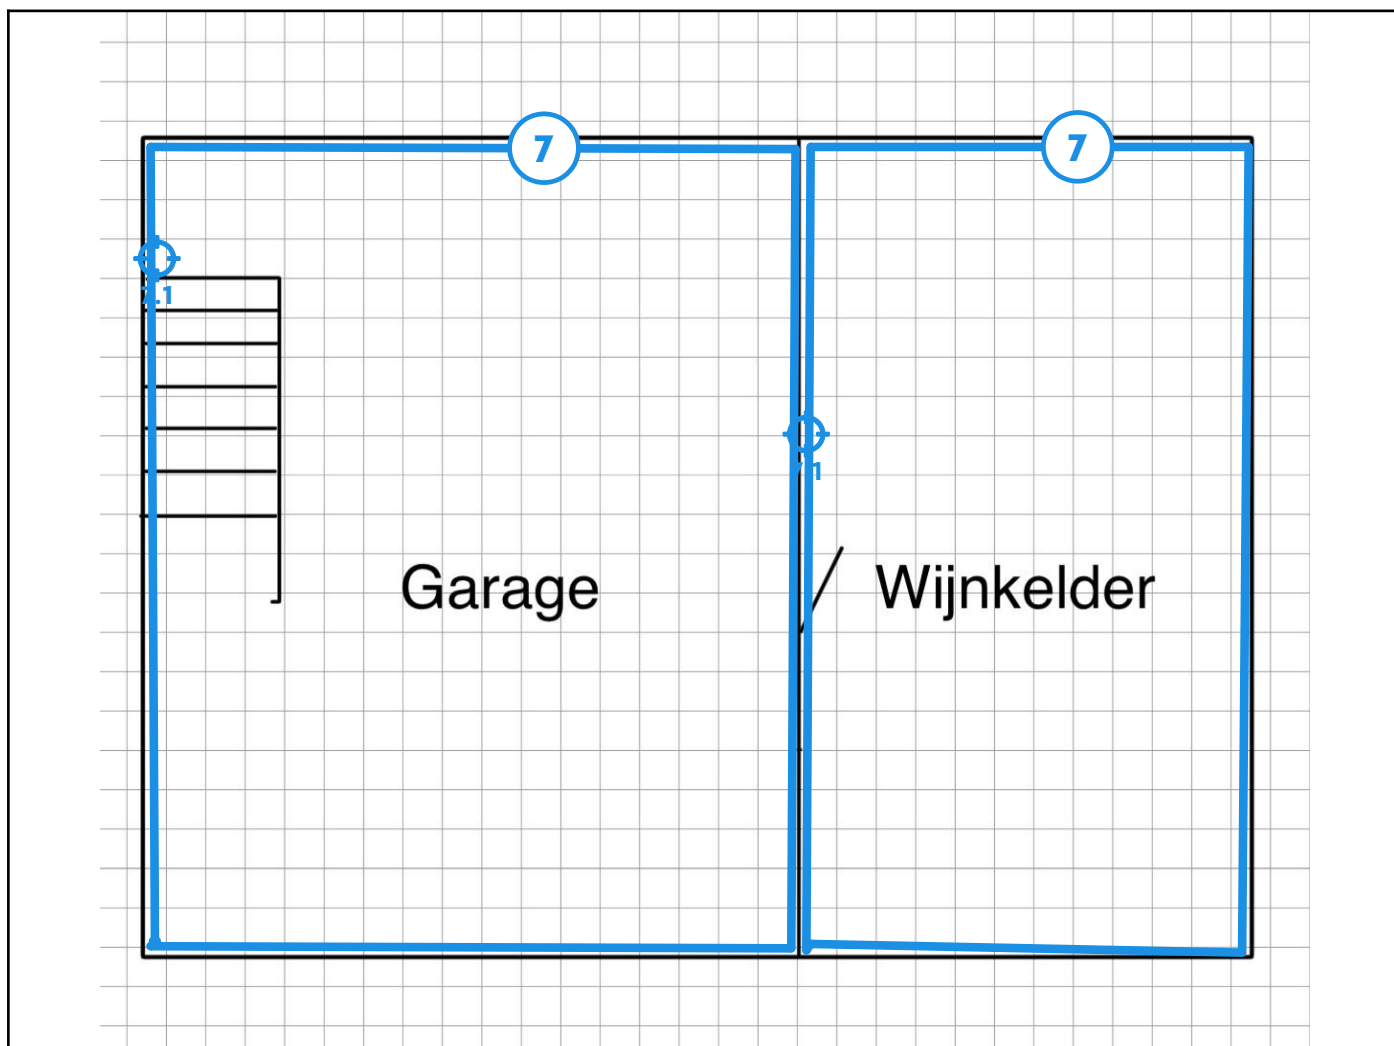
## Plan 3.1: Kelder

Beschrijving	Type	Actie
7. Cementering binnen	Geen asbest	-
7.1 Code: M04	Mengmonster	-

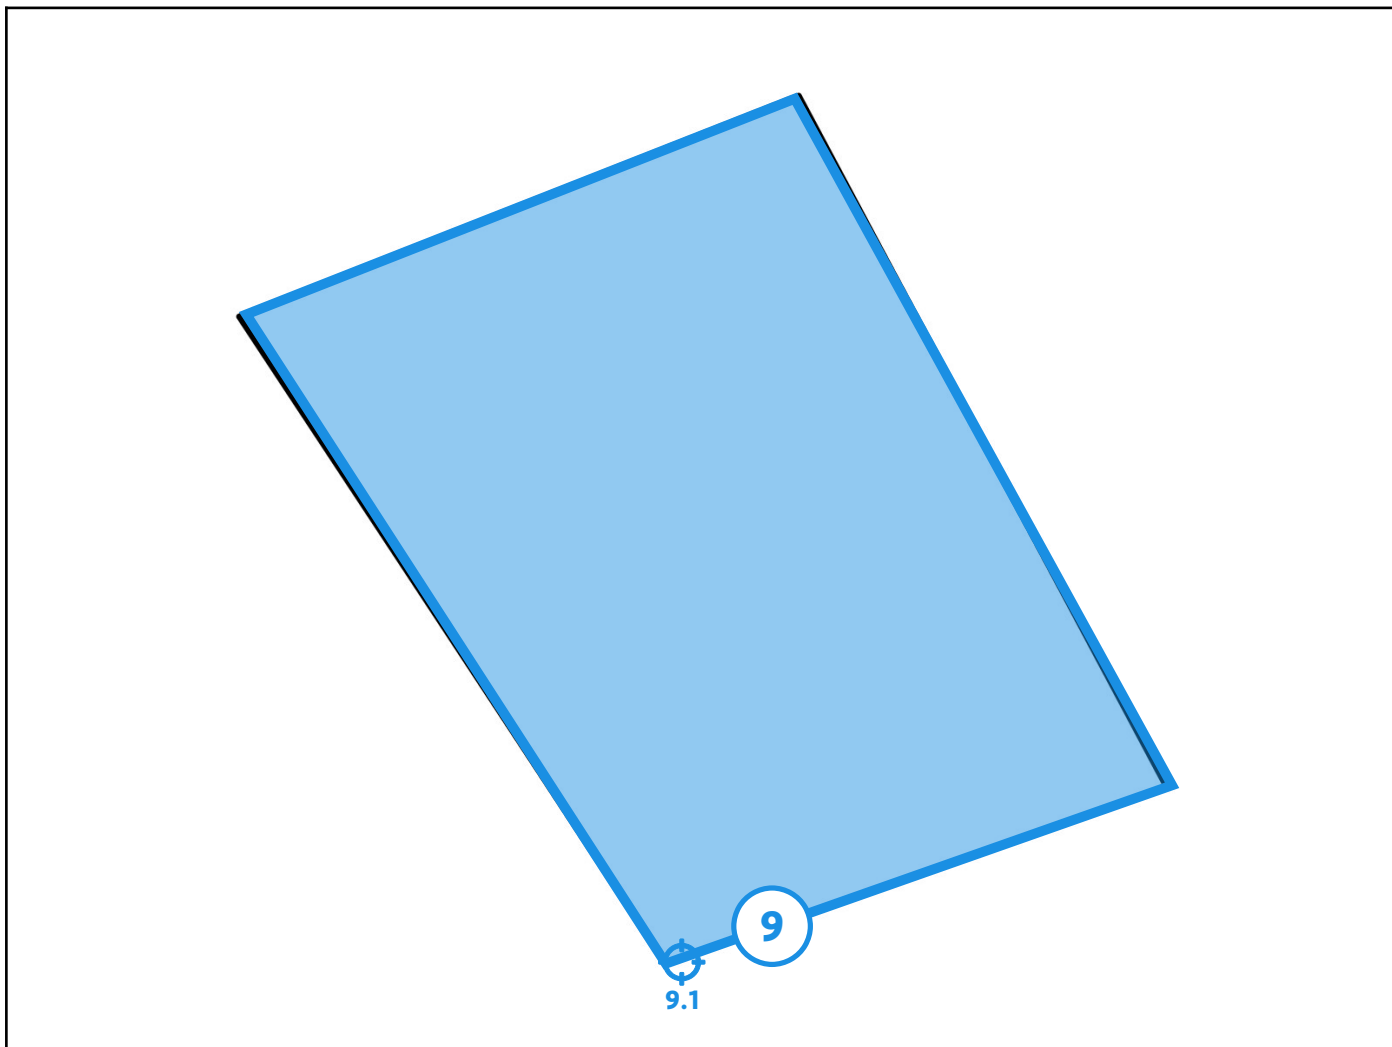
## Plan 4.1: Constructie plan

Beschrijving	Type	Actie
9. Dakbedekking - bitumen lei tuinhuis achteraan	Geen asbest	-
9.1 Code: M03	Puntmonster	-

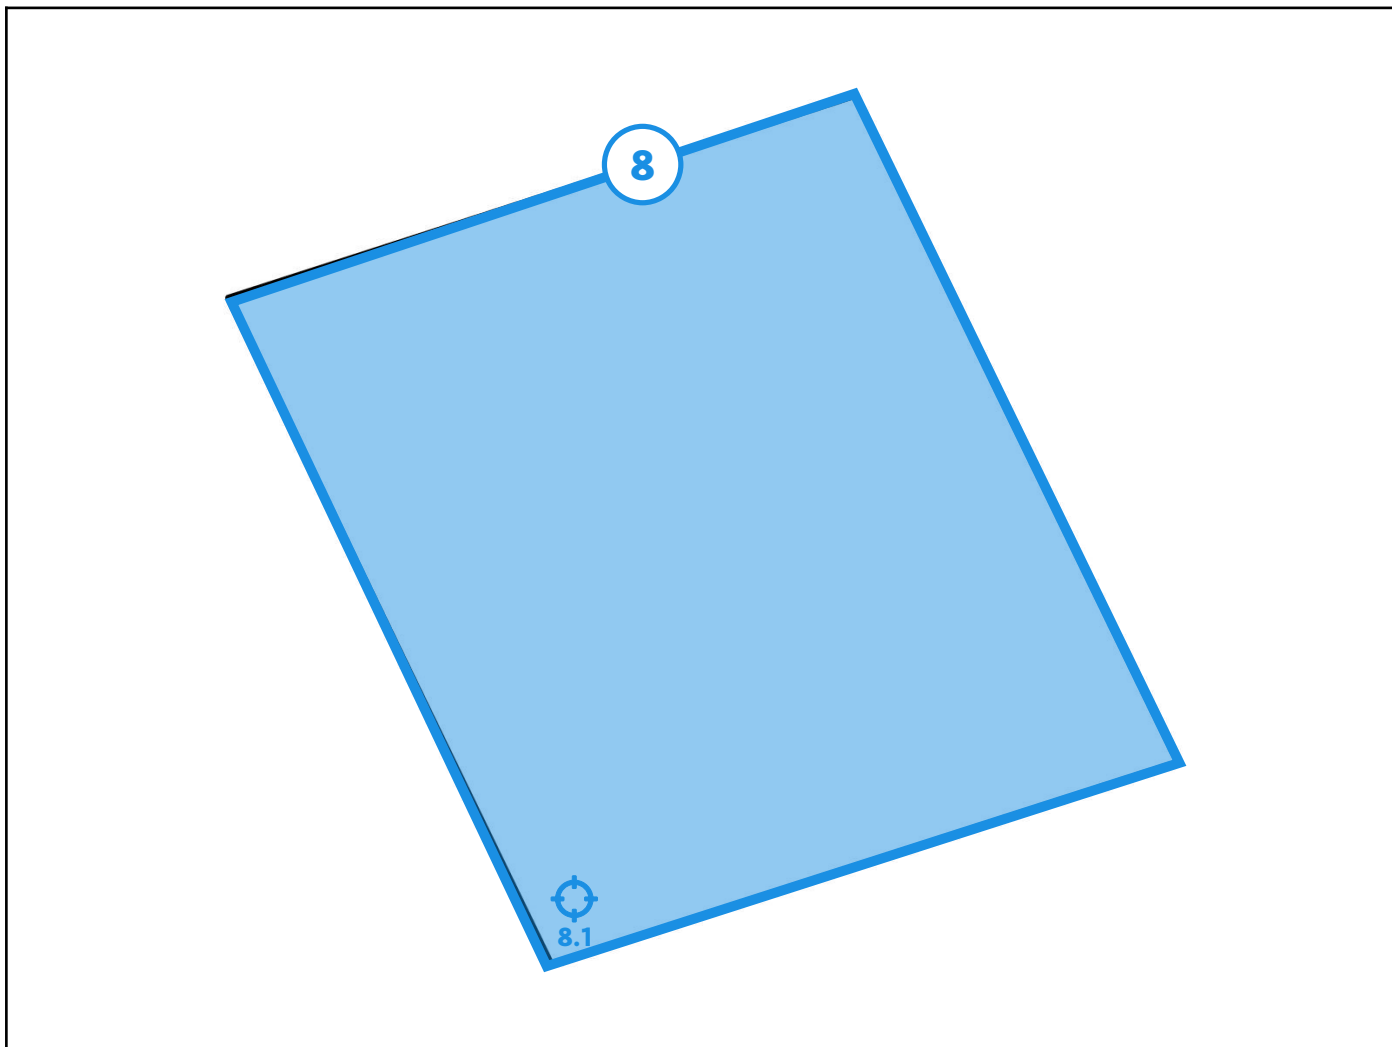
## Plan 5.1: Constructie plan

Beschrijving	Type	Actie
8. Dakbedekking - bitumen lei tuinhuis rechts	Geen asbest	-
8.1 Code: M01	Puntmonster	-

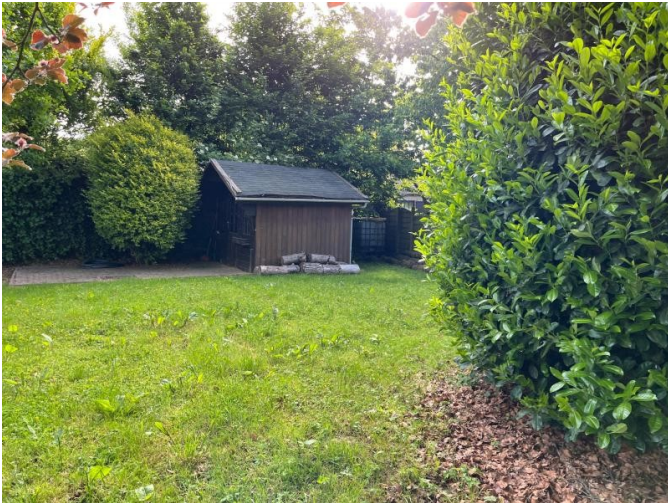
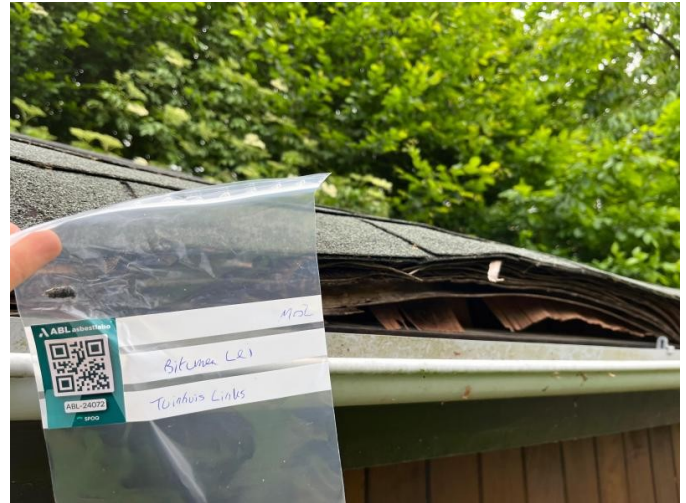
## Fiche 6: Dakbedekking - bitumen lei tuinhuis links

Geen asbest

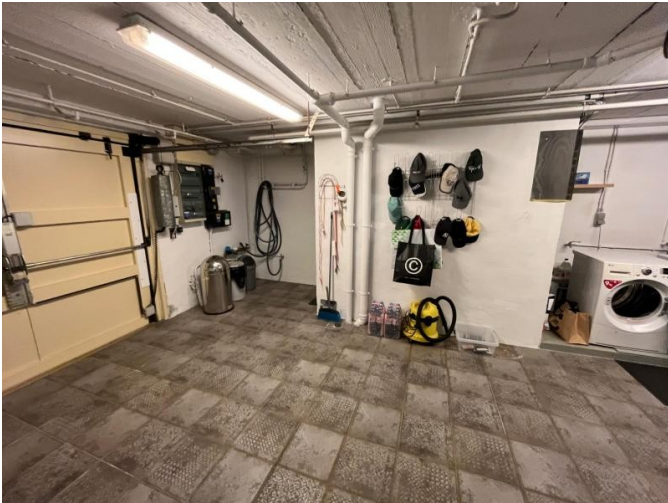
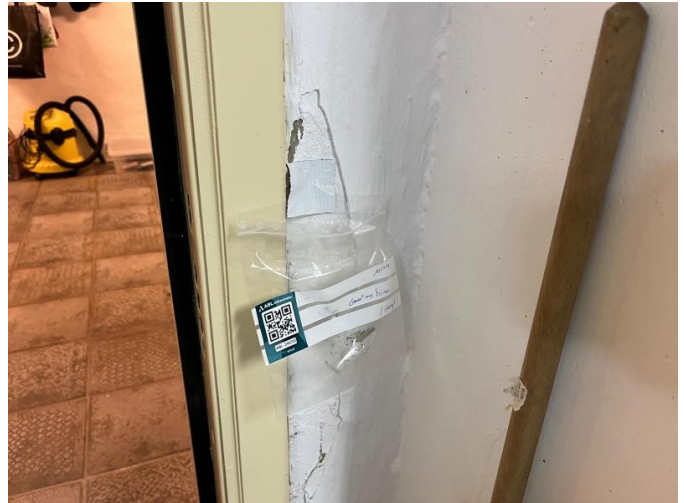
## Fiche 7: Cementering binnen

Geen asbest

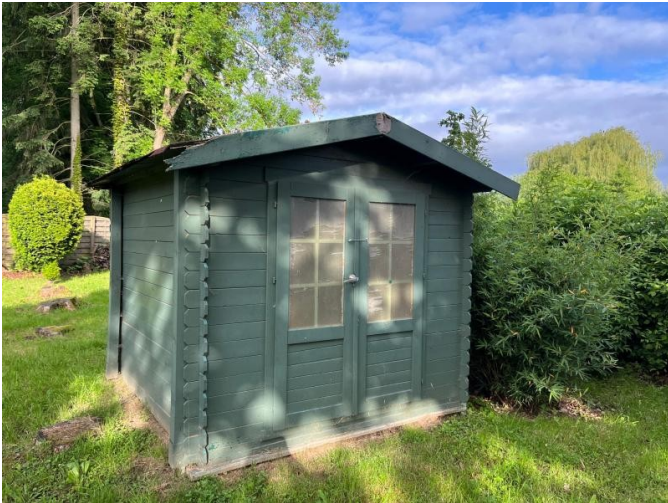
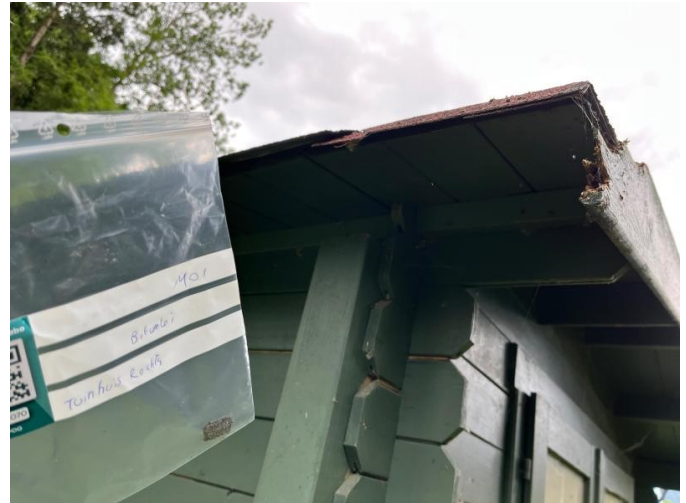
## Fiche 8: Dakbedekking - bitumen lei tuinhuis rechts

Geen asbest

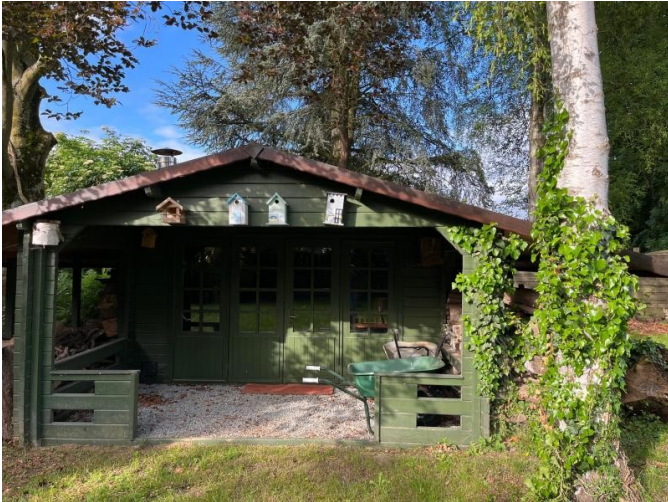
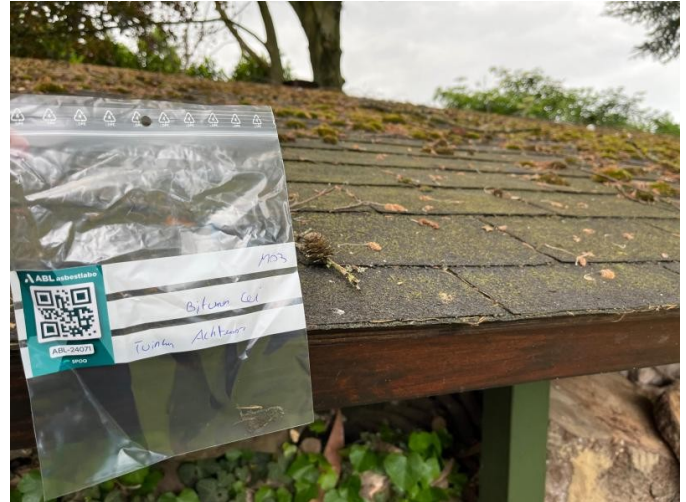
# Fiche 9: Dakbedekking - bitumen lei tuinhuis achteraan

Geen asbest

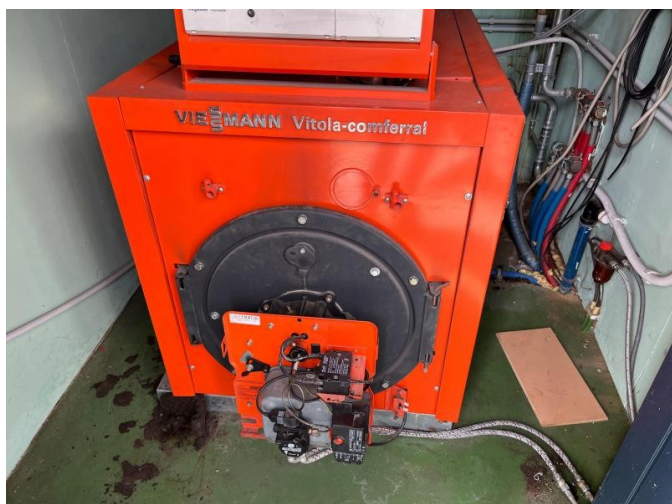
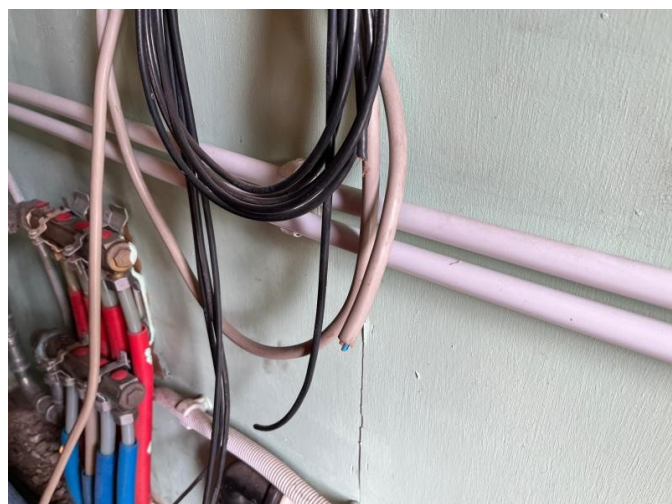
### Fiche 10: Niet-asbestverdachte leidingisolatie

Beschrijving	Notitie	Terug te vinden op plannen
Fiche 10: Niet-asbestverdachte leidingisolatie	De volgende materialen aan onderdelen van een centrale verwarming werden vastgesteld als niet-asbestverdacht, nl leidingisolatie.	-
Fiche 11: Valse wand(en) gipskarton platen/hout/pvc	De valse wand(en) bestaat(bestaan) uit niet-asbestverdachte gipskarton platen. Zonder destructie is het niet mogelijk om na te gaan of er asbestverdachte materialen aanwezig zijn achter de valse wand(en).	Plan 3.6: Verdieping
Fiche 12: Dakbedekking - niet verdacht	-	Plan 3.11: Trap plan
Fiche 13: Afdichtingsmateriaal (mastiek,kit,...) aan schrijnwerk - Niet verdacht	Het aanwezig afkittingsmateriaal is niet asbest-verdacht.	-
Fiche 14: Rookgaskanalen - niet verdacht	De materialen van rookgaskanalen zijn niet asbest verdacht.	-

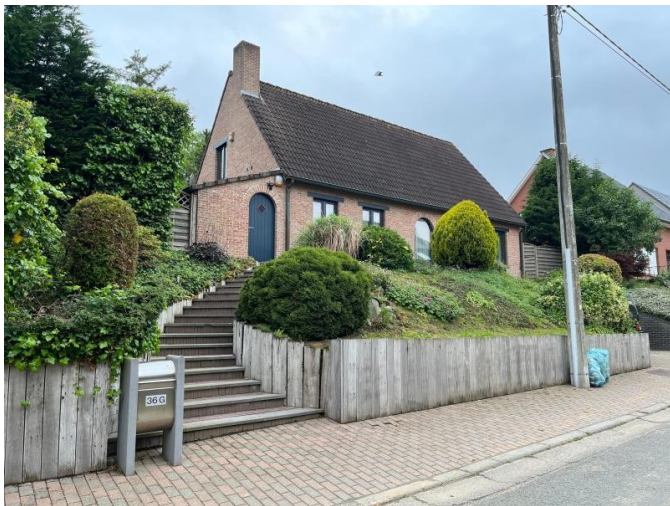
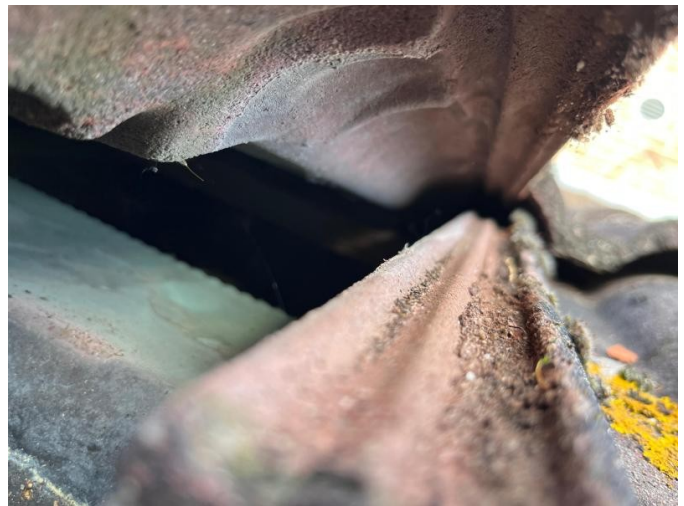
### Fiche 16: Onderdak- niet aanwezig

Beschrijving	Notitie	Terug te vinden op plannen
Fiche 16: Onderdak- niet aanwezig	Geen asbestverdachte materialen onder de dakbedekking (onderdak,...) aanwezig. Dit wordt steekproef gewijs geïnspecteerd.	-
Fiche 17: Liftinfrastructuur - niet aanwezig		-
