# Asbestinventarisatattest

Kapelsesteenweg 258, 2930 Brasschaat

Attestnummer : 20260529-000027.000

Uitgegeven op : 29.05.2026

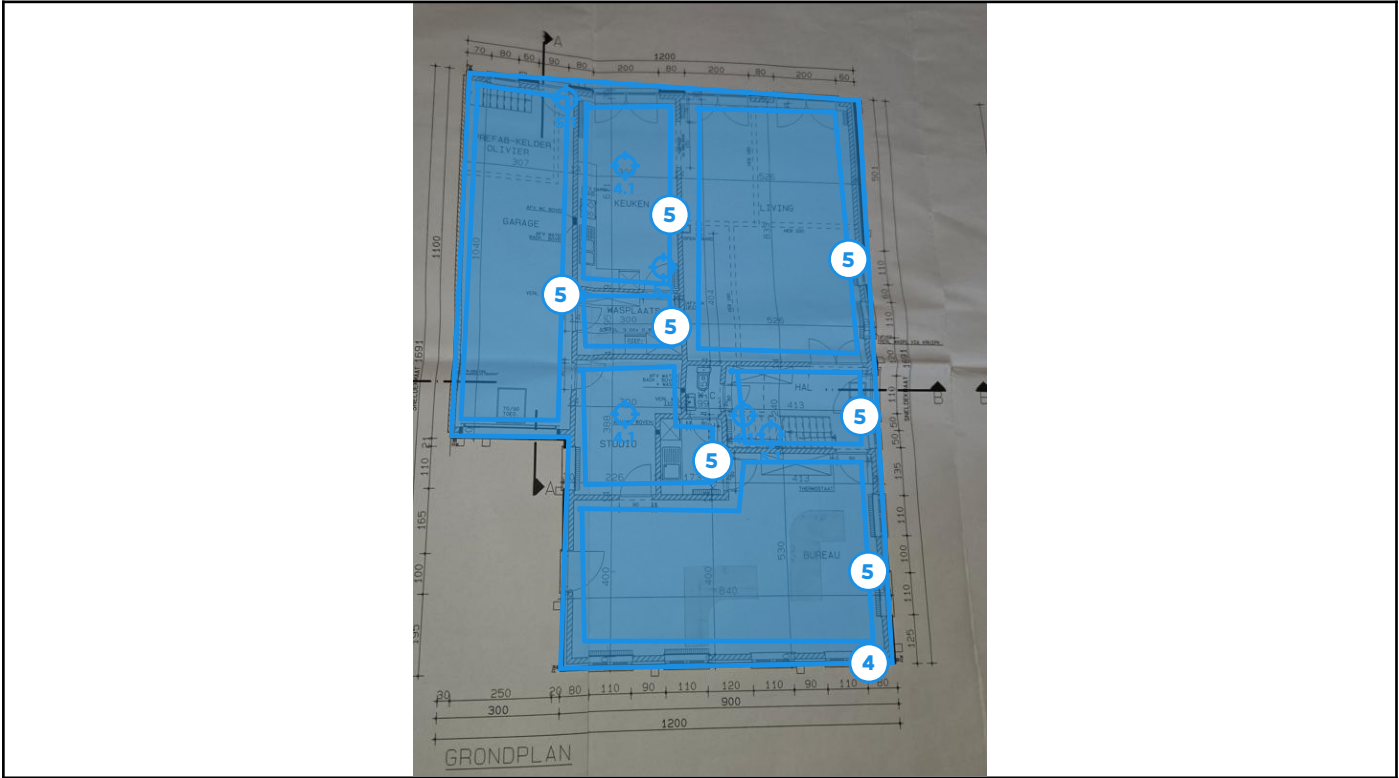
# Plan 1.2: Plan gelijkvloers

| Beschrijving | Type | Actie |
|---|---|---|
| 5.1 Code: 1. Bezetting muren | Mengmonster | - |

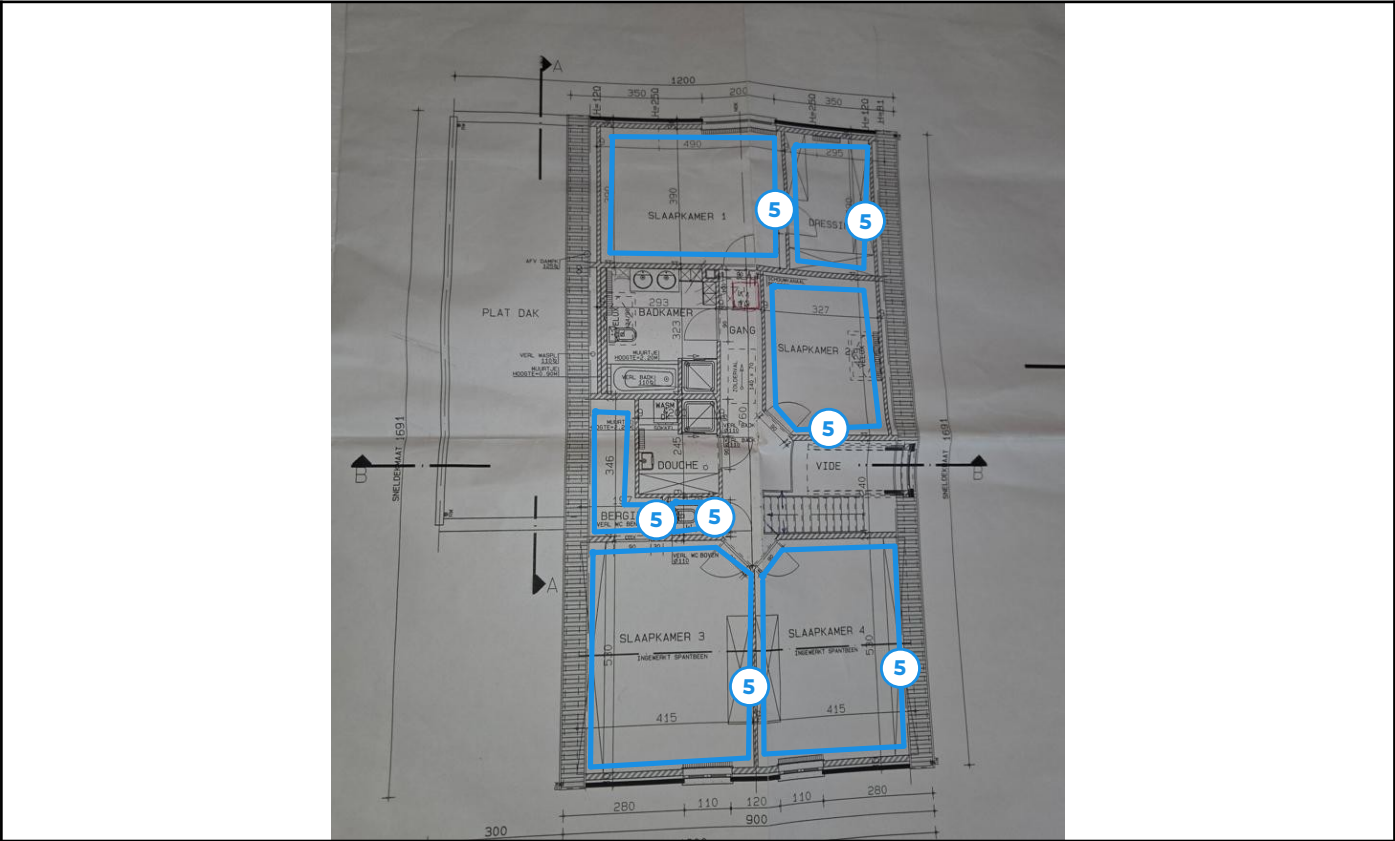
## Plan 1.3: Plan 1ste verdieping

| Beschrijving | Type | Actie |
|---|---|---|
| 5. Bezetting muren | Geen asbest | - |

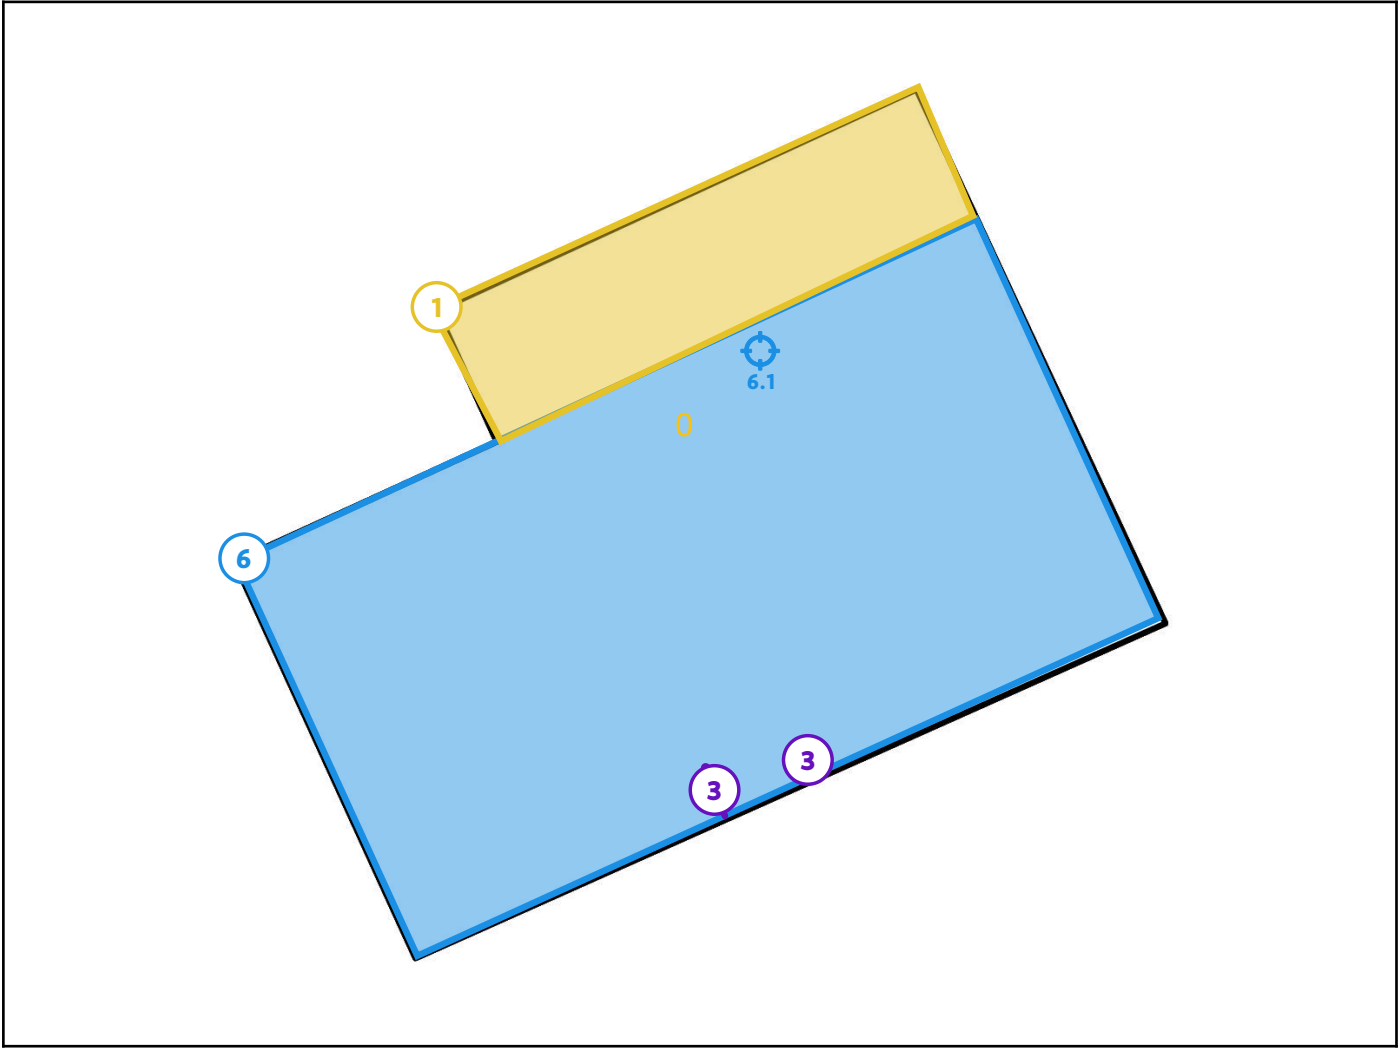
# Plan 1.5: Plan dak

| Beschrijving | Type | Actie |
|---|---|---|
| 6.1 Code: 3. Onderdak | Puntmonster | - |
