Asbestinventarisatietest

Diestseweg 84/v2 R, 2440 Geel

Attestnummer : 20260427-000295.001

Asbestveilig (maar niet asbestvrij)

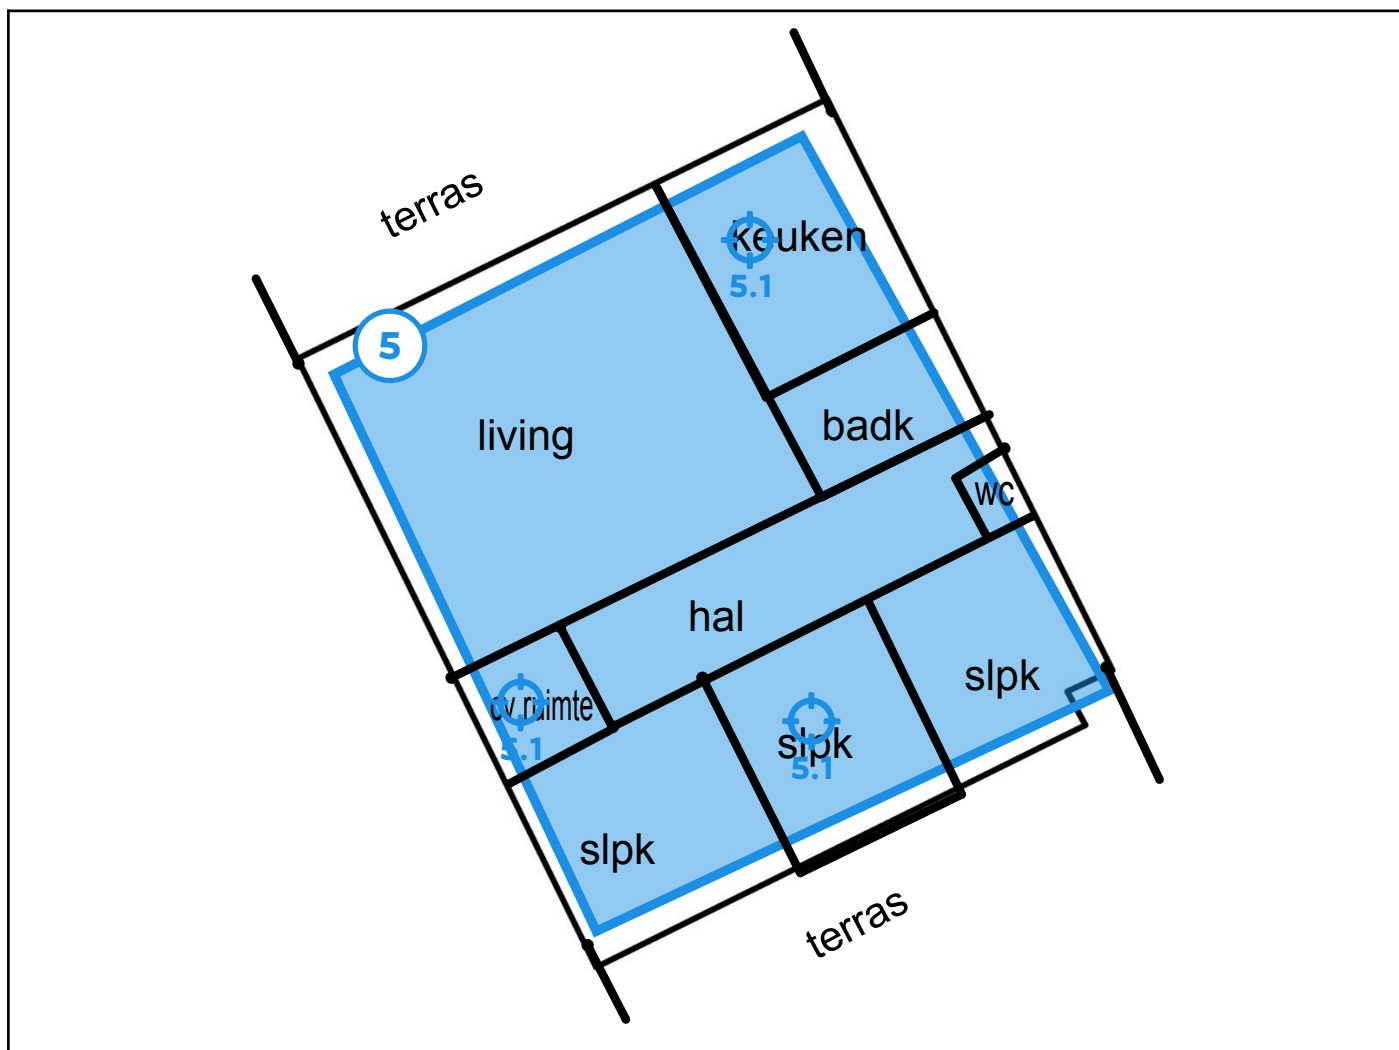
Plan 1.3: plan appartement

Beschrijving	Type	Actie
5. Plafondpleister	Geen asbest	-
5.1 Code: plafond	Mengmonster	-

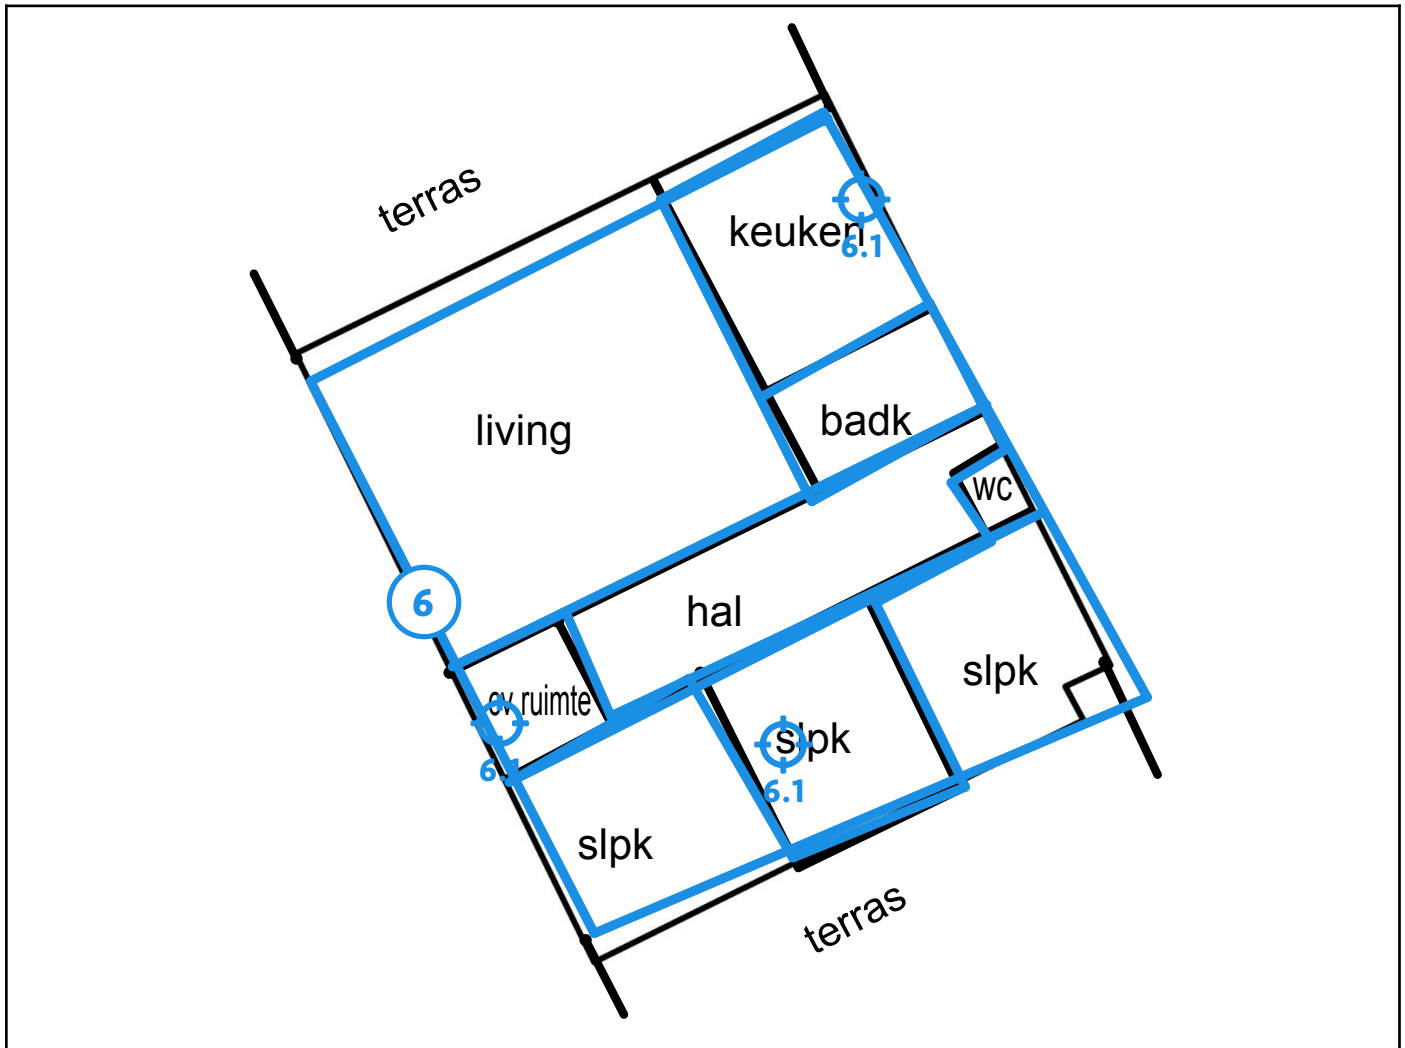
Plan 1.4: plan appartement

Beschrijving	Type	Actie
6. Muurpleister	Geen asbest	-
6.1 Code: muur	Mengmonster	-

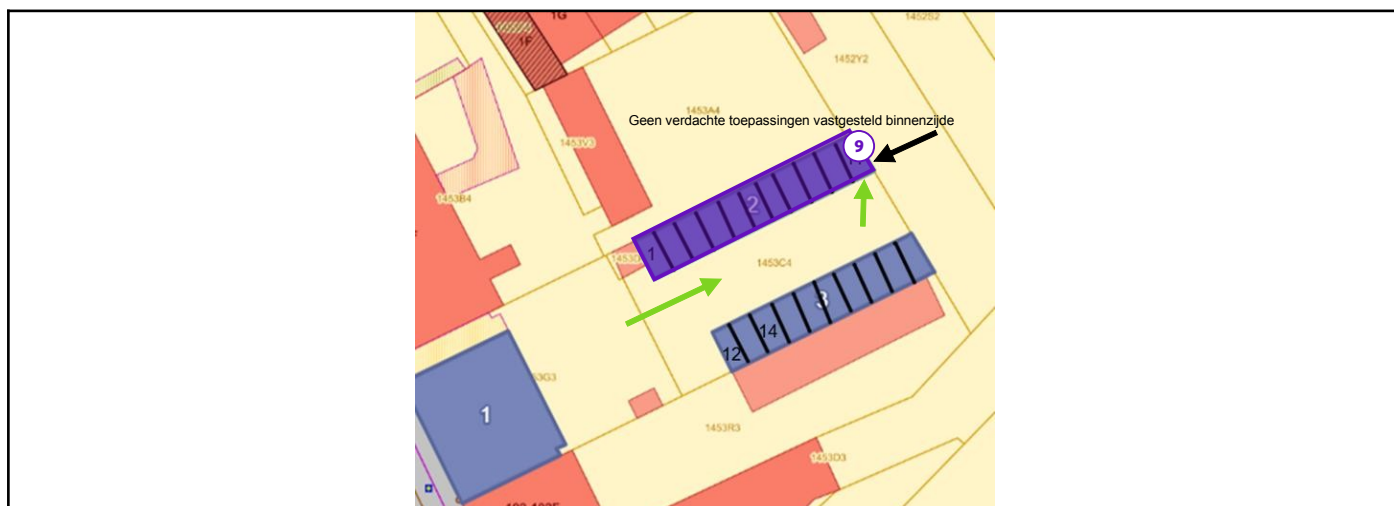
Plan 2.1: situering garage 11

Beschrijving	Type	Actie
9. Dakbedekking garages (niet aanwezig)	Overige ruimte of materiaal	-

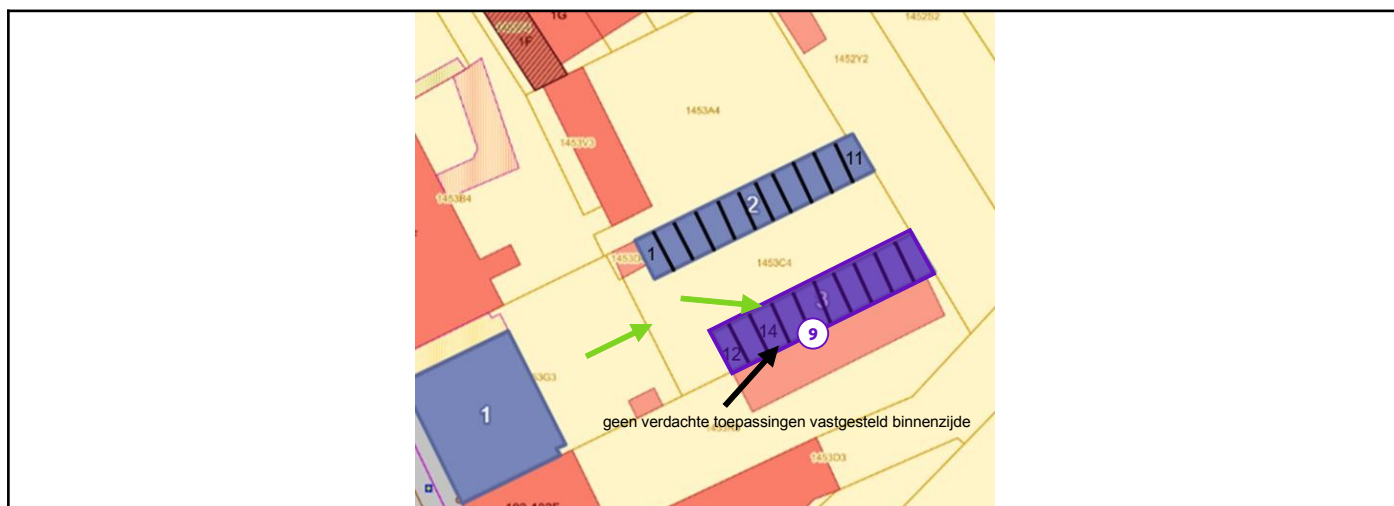
Plan 3.1: situering garage 14

Beschrijving	Type	Actie
9. Dakbedekking garages (niet aanwezig)	Overige ruimte of materiaal	-

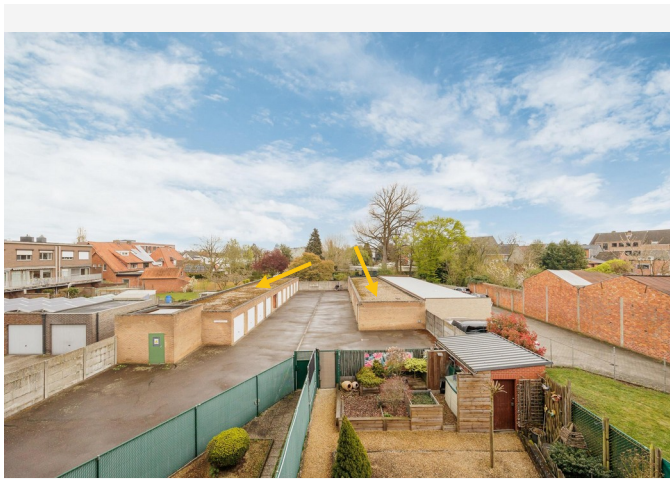
Beschrijving	Notitie	Terug te vinden op plannen
Fiche 9: Dakbedekking garages (niet aanwezig)	Dakbedekking en onderdak zijn niet aanwezig in het inspectie gebied. Deze behoren tot de gemeenschappelijke delen en zullen in dit attest beschreven worden.	Plan 2.1: situering garage 11 Plan 3.1: situering garage 14
Fiche 10: Onderdak	-	-
Fiche 11: Dakbedekking appartement	dakbedekking (niet aanwezig) in het inspectie gebied.	-
Fiche 12: lift	-	-
Fiche 13: Leiding isolatie	-	-
