Asbestinventarisatetest

Beemden 37, 2322 Hoogstraten

Attestnummer : 20260529-000051.000

Uitgegeven op : 29.05.2026

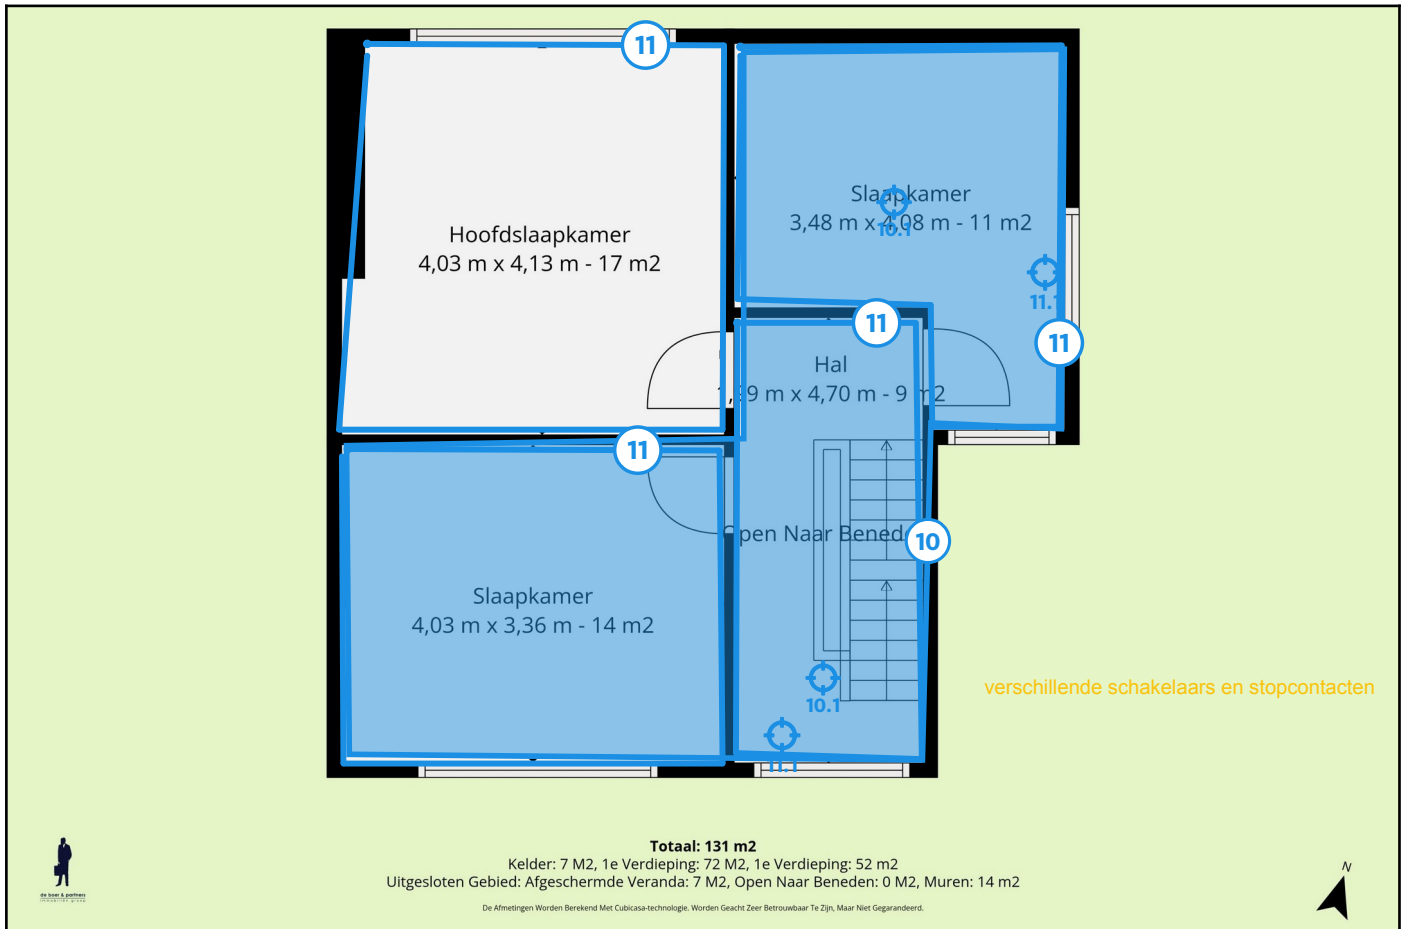
Plan 1.3: 1ste verdieping

Beschrijving	Type	Actie
4. Bakeliet	Asbestmateriaal	Zorgvuldig beheren
10. Bezetting plafond	Geen asbest	-
10.1 Code: 2. Bezetting plafond	Mengmonster	-
11. Bezetting muren	Geen asbest	-
11.1 Code: 1. Bezetting muren	Mengmonster	-

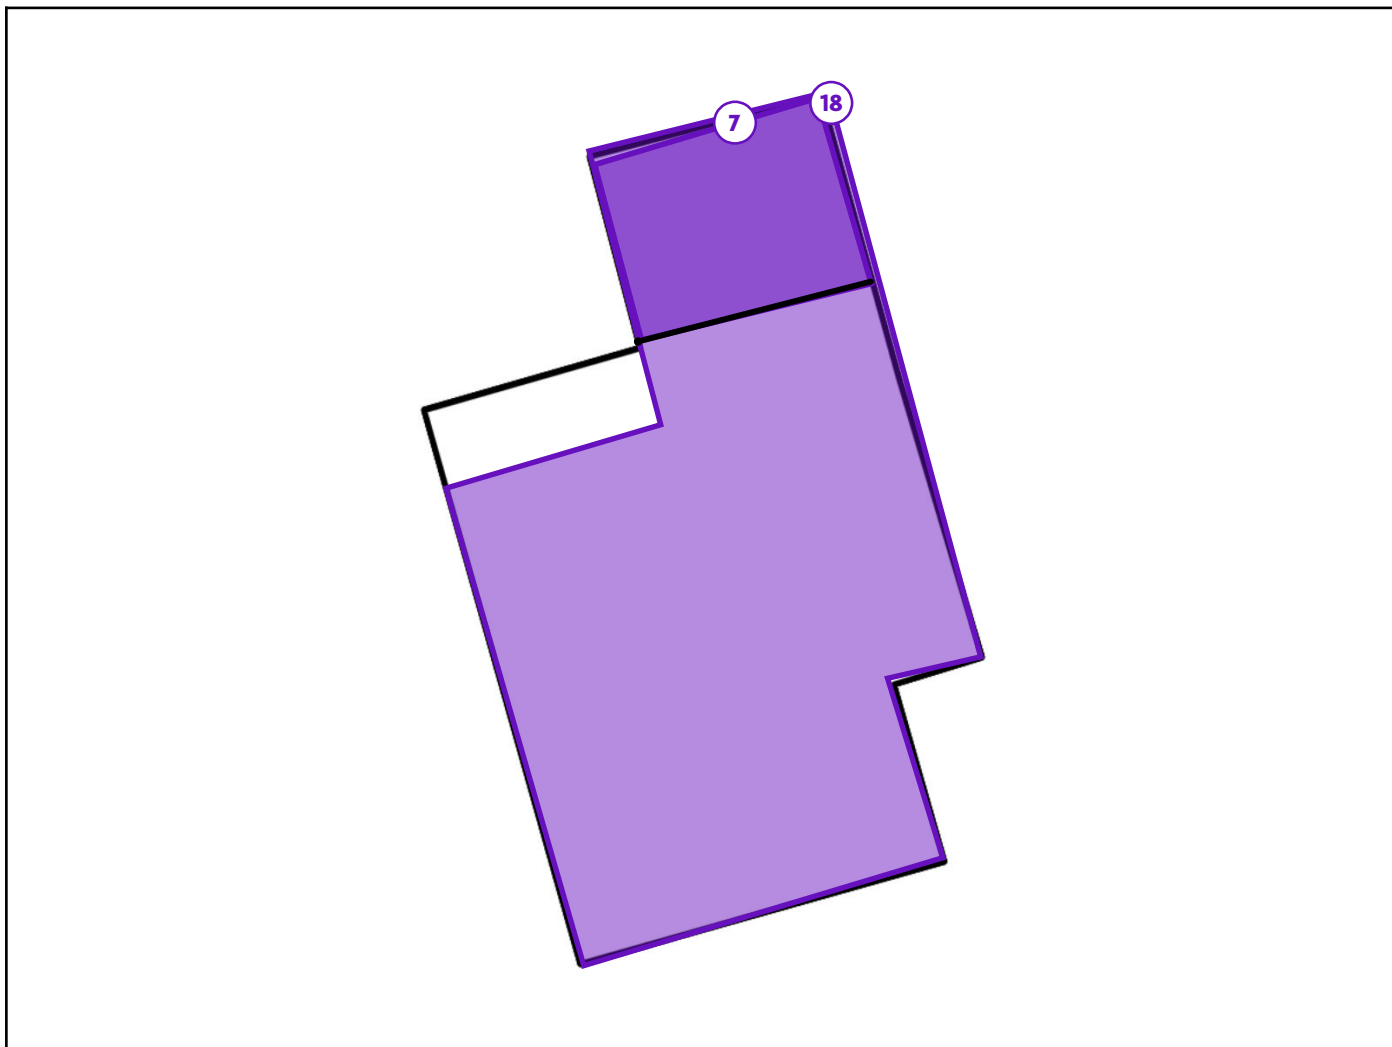
Plan 1.4: Zolder

Beschrijving	Type	Actie
7. zolder boven keuken is niet toegankelijk	Beperking	-
18. Onderdak (niet waarneembaar)	Overige ruimte of materiaal	-

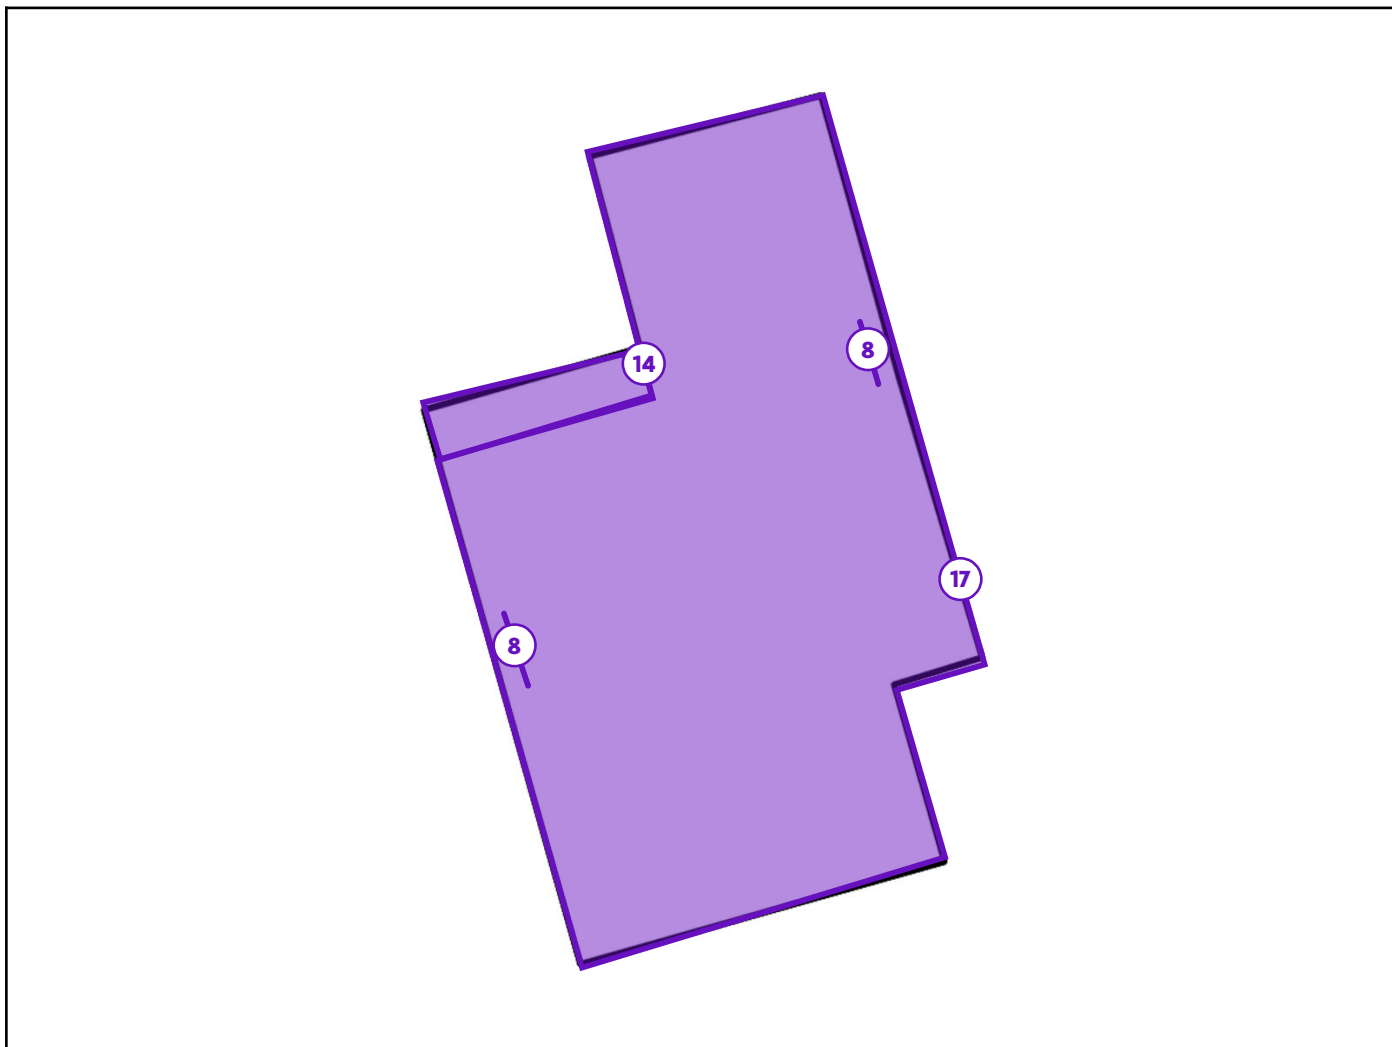
Plan 1.5: Dakplan

Beschrijving	Type	Actie
8. Schouw	Beperking	-
14. Afdak bij veranda in polycarbonaat	Overige ruimte of materiaal	-
17. Pannen woning	Overige ruimte of materiaal	-

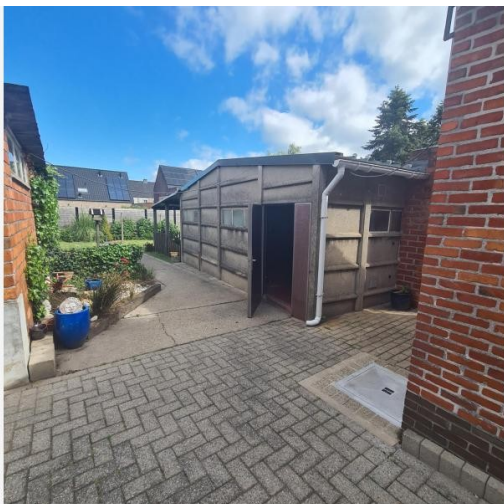
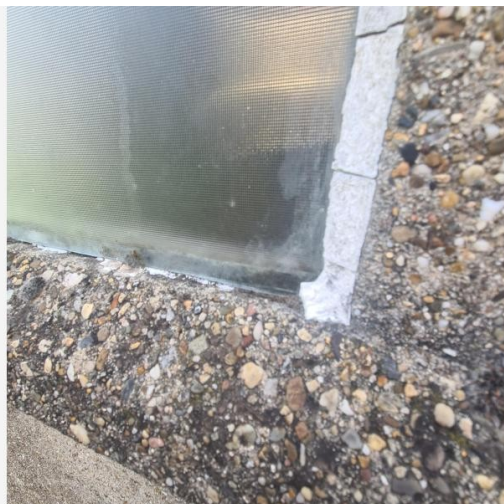
Beschrijving	Kit tussen profiel en glas
Omgeving	Buiten
Primaire drager	Wandopening verticaal (raam, deur, ...)
Asbestmateriaal	In-situ afwerkingslagen - Pasta, stopverf, voegsel, stopsel, vulsel, mastiek, kitten, ...
Bindmiddel van asbestmateriaal	Kitten, mastiek, pasta
Gebondenheid op basis van bindmiddel	Hecht
Hoeveelheid (gewicht - aantal)	<ul style="list-style-type: none">• 0,50 kg - 1 stuk
Totaal gewicht	0,50 kg
Eenvoudig bereikbaar	Ja
Bevestigingswijze	<ul style="list-style-type: none">• Verlijmd, ingegoten, versmeerd
Identificatiemethode	Een monstername door de asbestdeskundige met laboanalyse door een asbestlabo.
Destructieve handeling voor identificatie	Nee

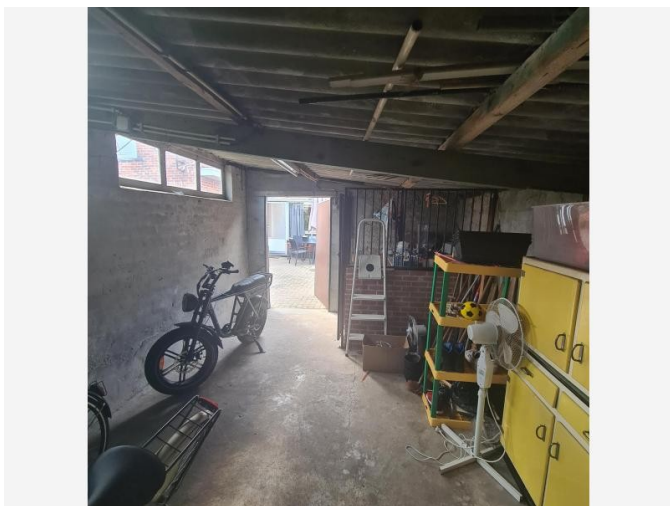
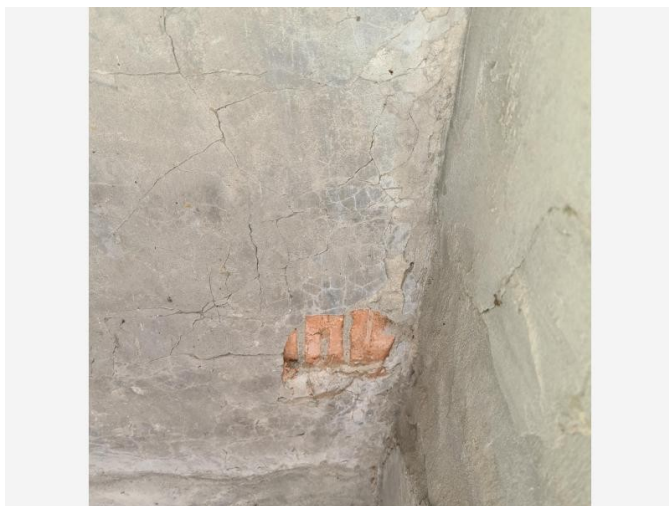
Fiche 9: Cementbezetting muren berging

Geen asbest

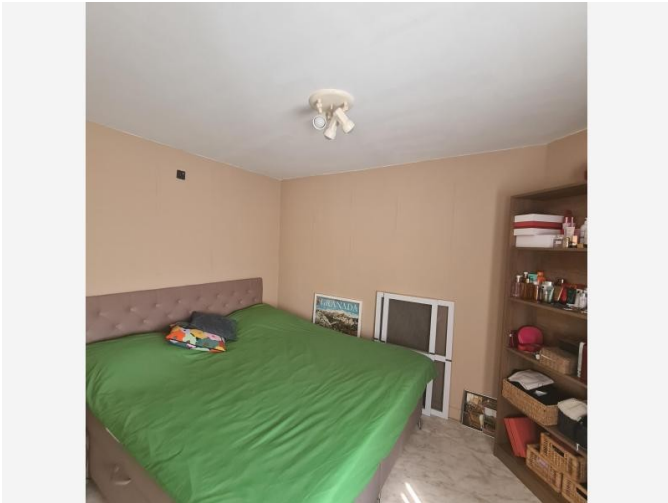
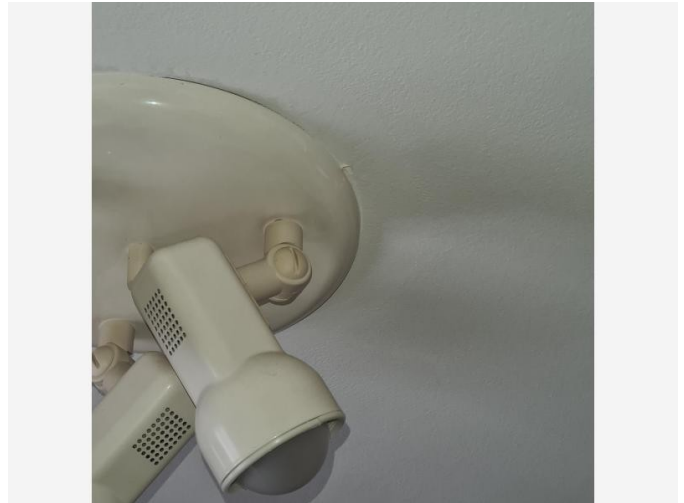
Fiche 10: Bezetting plafond

Geen asbest

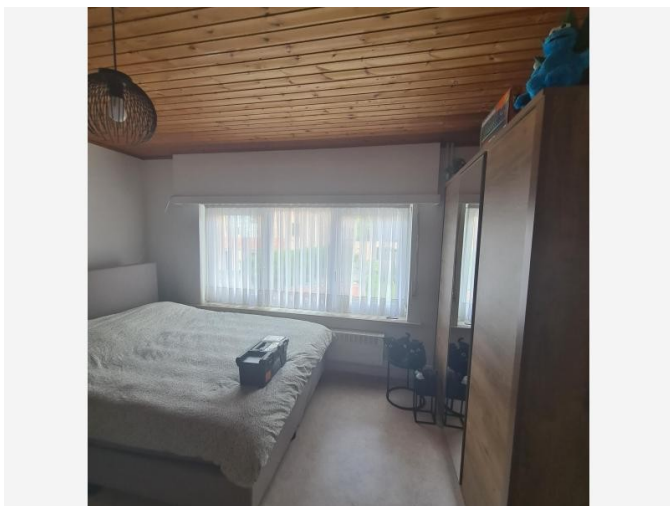
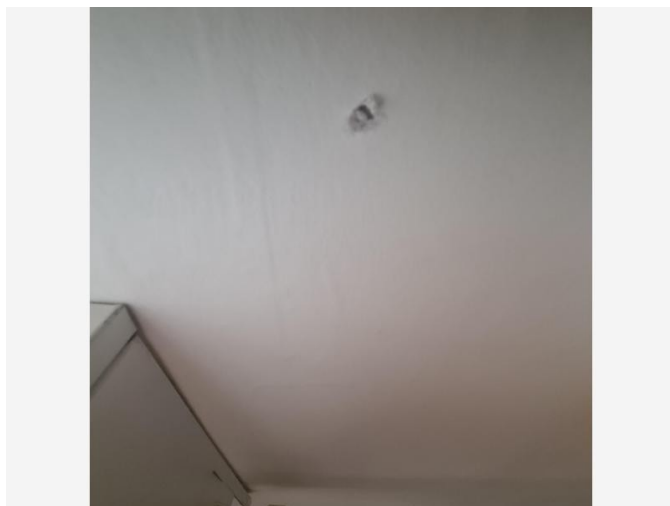
Fiche 11: Bezetting muren

Geen asbest

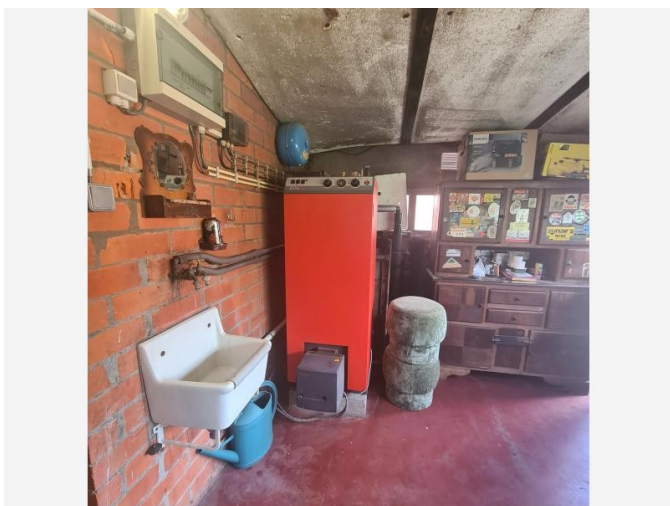
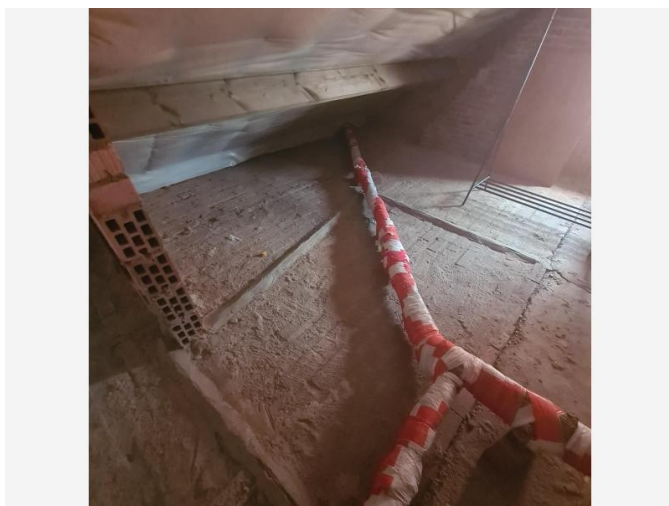
Beschrijving	Notitie	Terug te vinden op plannen
Fiche 13: Metalen platen	-	Plan 2.1: Garage plan Plan 3.1: Berging plan
Fiche 14: Afdak bij veranda in polycarbonaat	-	Plan 1.5: Dakplan
Fiche 15: Leidingisolatie	Op de zolder ligt leidingisolatie, deze is bedekt met plastic, hieronder zit rotswol met karton.	-
Fiche 16: Plafonds uit niet asbestverdacht materiaal	De plafonds zijn gemaakt van niet-asbestverdachte materialen (bijvoorbeeld laminaat, gyproc, ...), deze toepassingen zijn niet asbestverdacht. We hebben echter niet kunnen vaststellen of er mogelijk asbestverdachte of asbesthoudende materialen achter deze toepassingen aanwezig zijn. Bij renovatie of sloop is het aangeraden om een destructief onderzoek te laten uitvoeren van deze toepassingen.	Plan 1.2: Gelijkvloers
Fiche 17: Pannen woning	-	Plan 1.5: Dakplan
