Asbestinventarisatetest

Sint-Maartenstraat 43, 3000 Leuven
Gemeenschappelijke delen

Attestnummer : 20231124-000297.000

Uitgegeven op : 24.11.2023

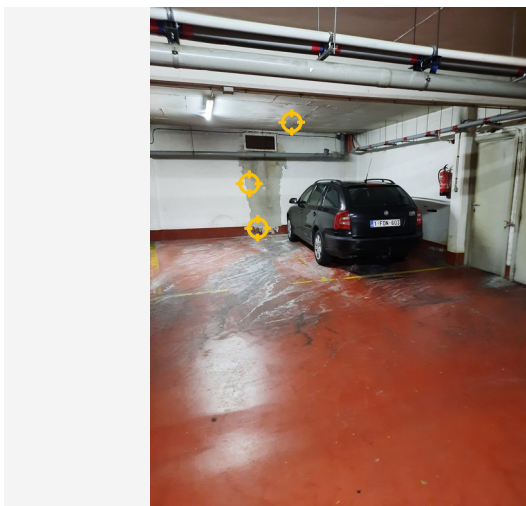
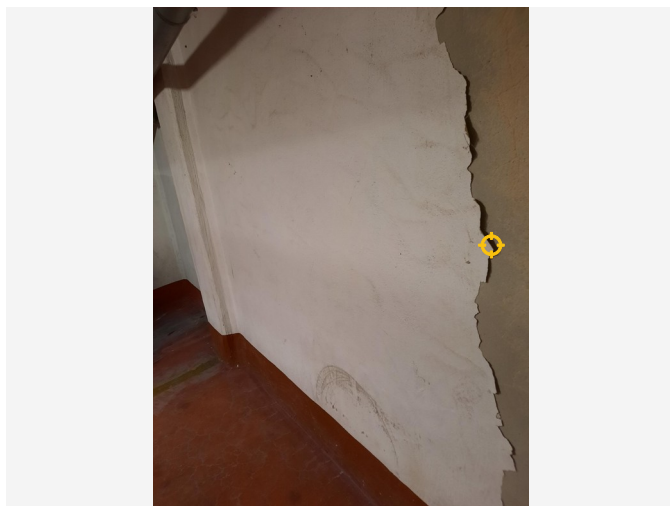
Beschrijving	Verf wanden en plafonds verdieping 0 en -1
Omgeving	Binnen
Primaire drager	Binnenwand

Bindmiddel van materiaal	Kunststof of -hars
Gebondenheid op basis van bindmiddel	Hecht
Hoeveelheid (oppervlakte - aantal)	• 800,00 m ² - 1 stuk
Totale oppervlakte	800,00 m ²
Identificatiemethode	Vaststelling met monstername
Destructieve handeling voor identificatie	Nee

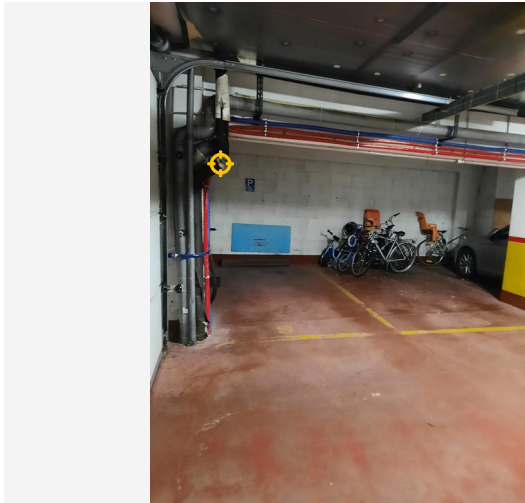
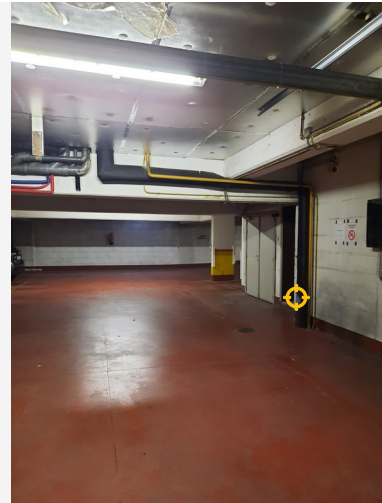
Beschrijving	Leidingisolatie verdieping 0
Omgeving	Binnen
Primaire drager	HVAC infrastructuur en uitrusting
Bindmiddel van materiaal	Karton - papier - viltachtig

Gebondenheid op basis van bindmiddel	Niet-hechtgebonden
Hoeveelheid (lengte - omtrek - dikte - aantal)	<ul style="list-style-type: none">• 20,00 m - 60,00 cm - 4,00 cm - 1 stuk
Totaal volume	0,48 m ³
Identificatiemethode	Vaststelling met monstername
Destructieve handeling voor identificatie	Nee

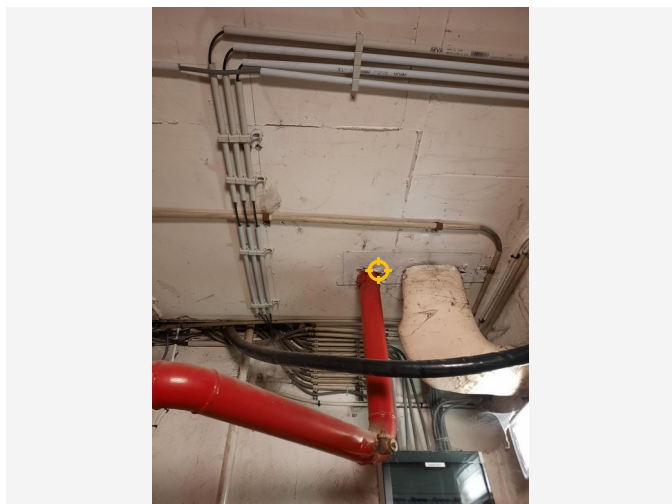
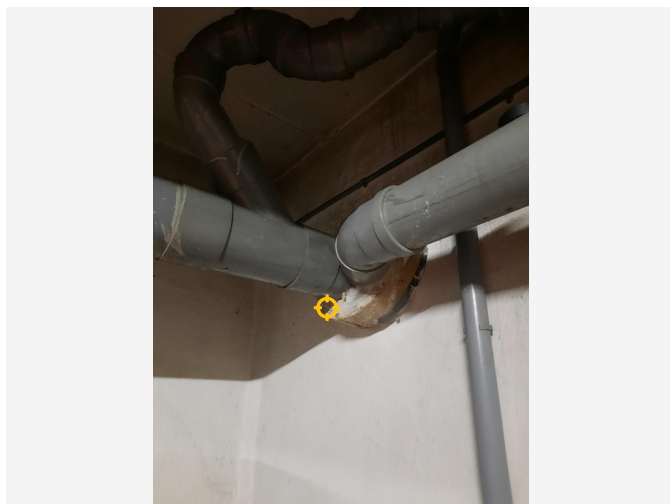
Beschrijving	Pleisterwerk doorvoeren
Omgeving	Binnen
Primaire drager	Sanitaire infrastructuur en uitrusting (toe- en afvoer)

Bindmiddel van materiaal	Gips - kalk
Gebondenheid op basis van bindmiddel	Niet-hechtgebonden
Hoeveelheid (oppervlakte - dikte - aantal)	• 3,00 m ² - 0,50 cm - 1 stuk
Totaal volume	0,015 m ³
Identificatiemethode	Vaststelling met monstername
Destructieve handeling voor identificatie	Nee

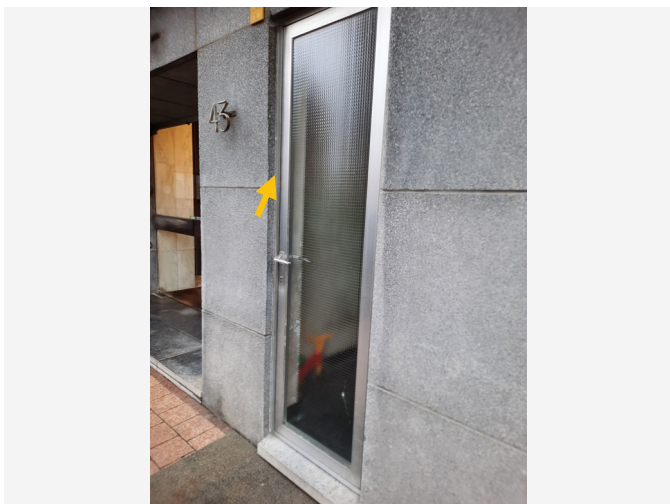
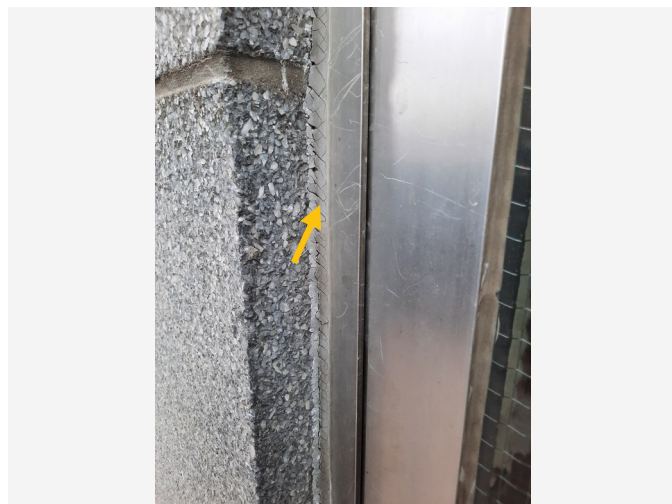
Beschrijving	Kit buitenschrijnwerk
Omgeving	Buiten
Primaire drager	Wandopening verticaal (raam, deur, ...)

Bindmiddel van materiaal	Kitten, mastiek, pasta
Gebondenheid op basis van bindmiddel	Hecht
Hoeveelheid (gewicht - aantal)	• 2,00 kg - 1 stuk
Totaal gewicht	2,00 kg
Identificatiemethode	Vaststelling met monstername
Destructieve handeling voor identificatie	Nee
Opmerking	Aan de garagepoorten en de inkomhal kan de oude kit van het vorige schrijnwerk worden terugvinden. Dit werd samen met de kit van de fietsstallingdeur en de deuren op verdieping +6 gemonsterd. De kit werd niet-asbesthoudend bevonden.

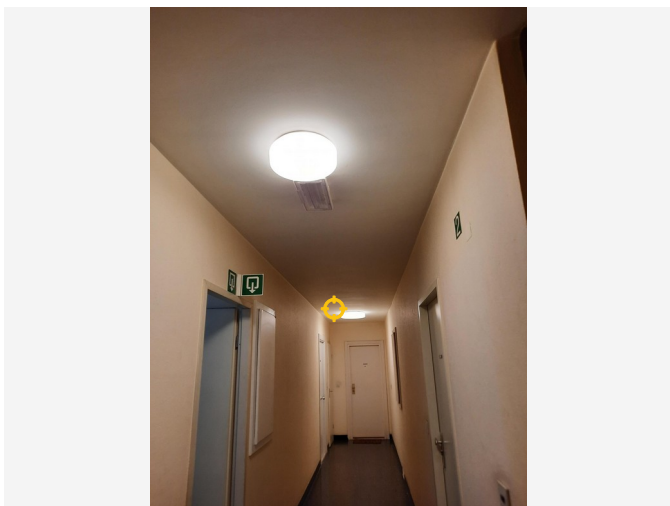
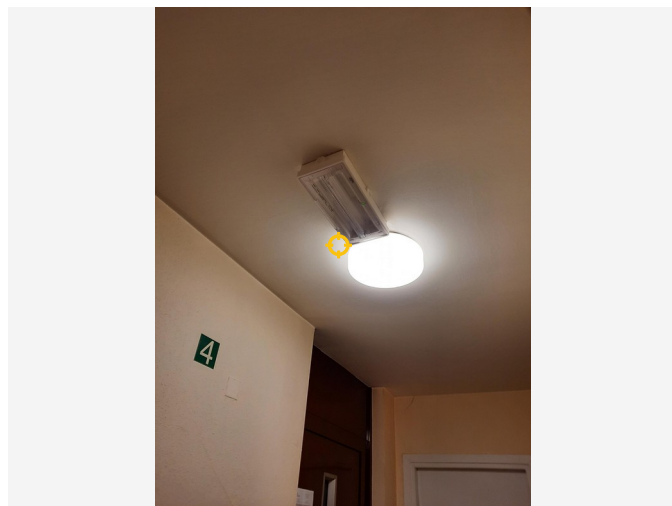
Beschrijving	Pleisterwerk verdiepingen plafonds
Omgeving	Binnen
Primaire drager	Plafond

Bindmiddel van materiaal	Gips - kalk
Gebondenheid op basis van bindmiddel	Niet-hechtgebonden
Hoeveelheid (oppervlakte - dikte - aantal)	• 100,00 m ² - 0,20 cm - 1 stuk
Totaal volume	0,20 m ³
Identificatiemethode	Vaststelling met monstername
Destructieve handeling voor identificatie	Nee

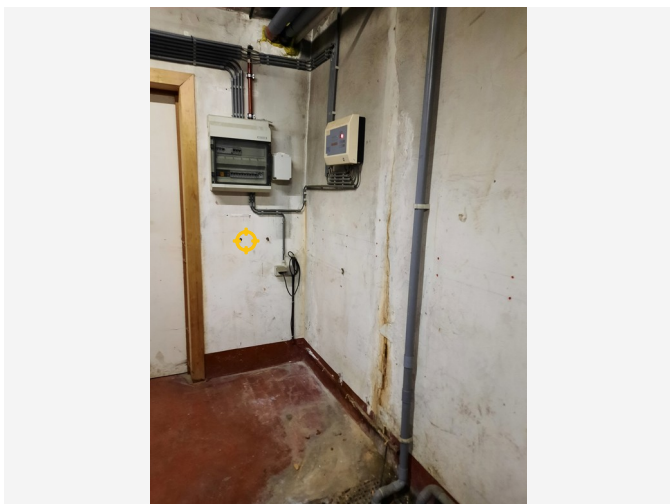
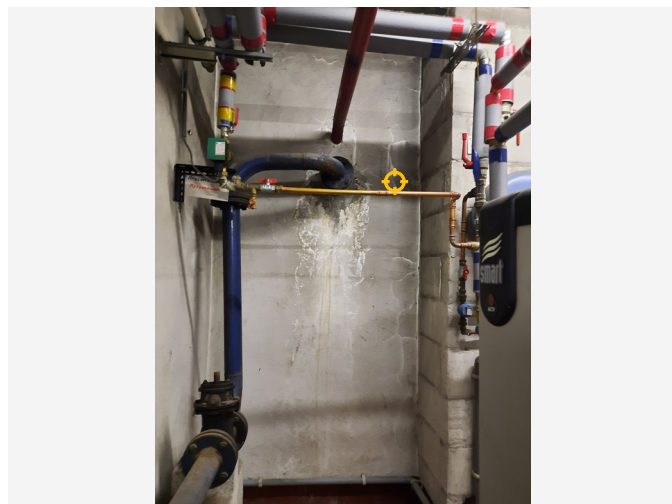
Beschrijving	Pleisterwerk stookkelder
Omgeving	Binnen
Primaire drager	Binnenwand
Bindmiddel van materiaal	Gips - kalk

Gebondenheid op basis van bindmiddel	Niet-hechtgebonden
Hoeveelheid (oppervlakte - dikte - aantal)	• 30,00 m ² - 0,30 cm - 1 stuk
Totaal volume	0,09 m ³
Identificatiemethode	Vaststelling met monstername
Destructieve handeling voor identificatie	Nee
Opmerking	Enkel de wanden van de stookkelder bevatten pleisterwerk, de plafonds niet.

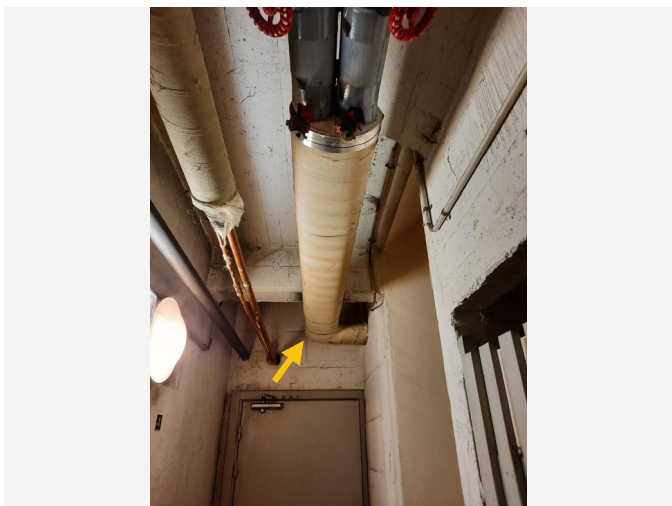
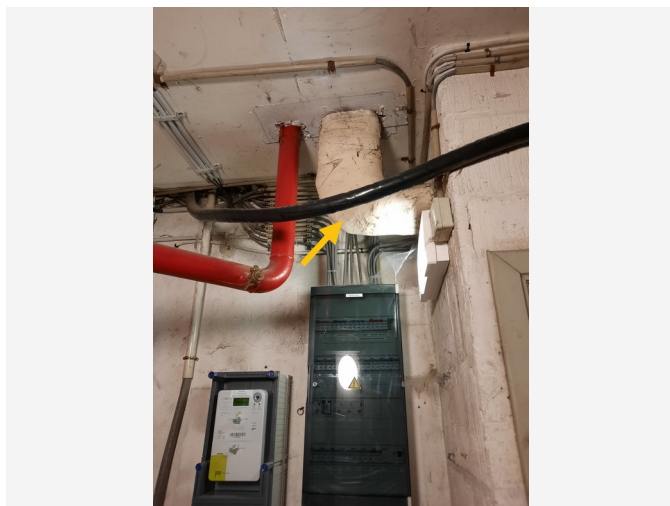
Beschrijving	Leidingisolatie verdieping -1 bochten
Omgeving	Binnen
Primaire drager	HVAC infrastructuur en uitrusting
Bindmiddel van materiaal	Gips - kalk

Gebondenheid op basis van bindmiddel	Niet-hechtgebonden
Hoeveelheid (lengte - omtrek - dikte - aantal)	<ul style="list-style-type: none">• 2,00 m - 60,00 cm - 4,00 cm - 1 stuk
Totaal volume	0,048 m ³
Identificatiemethode	Vaststelling met monstername
Destructieve handeling voor identificatie	Nee

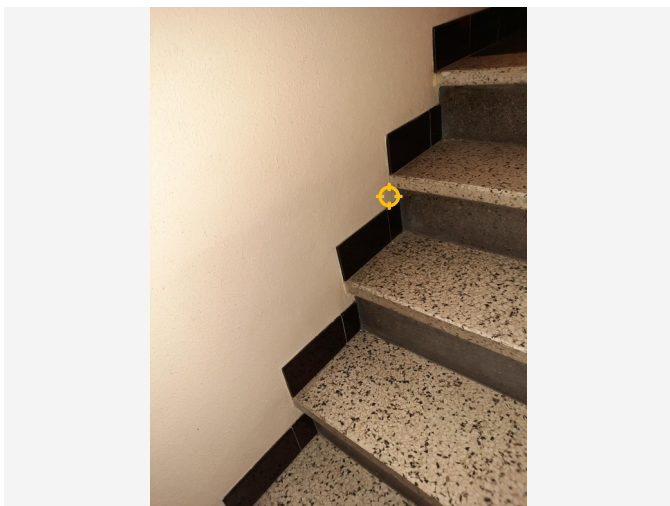
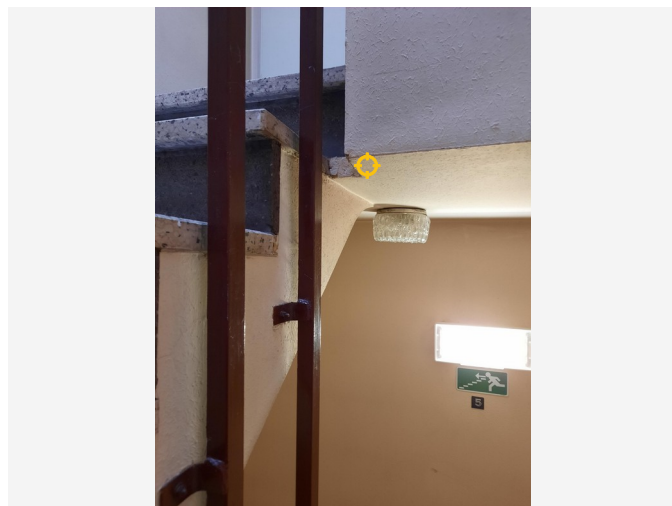
Fiche 18: Pleisterwerk traphal

Geen asbest

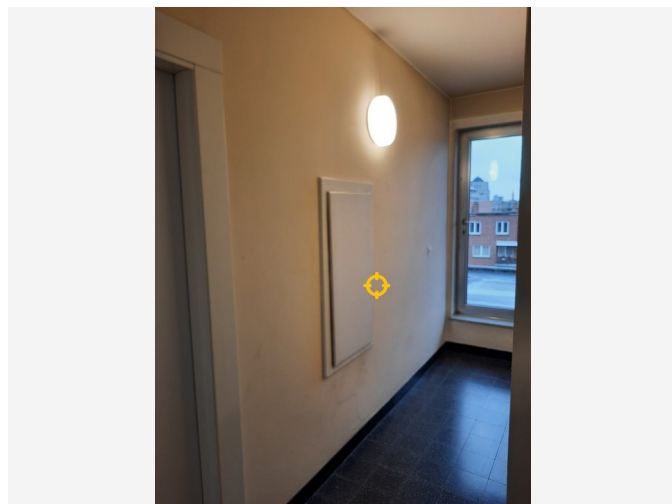
Detailfoto

Conclusie

Geen asbest

Beschrijving	Pleisterwerk verdiepingen wanden
Omgeving	Binnen
Primaire drager	Binnenwand

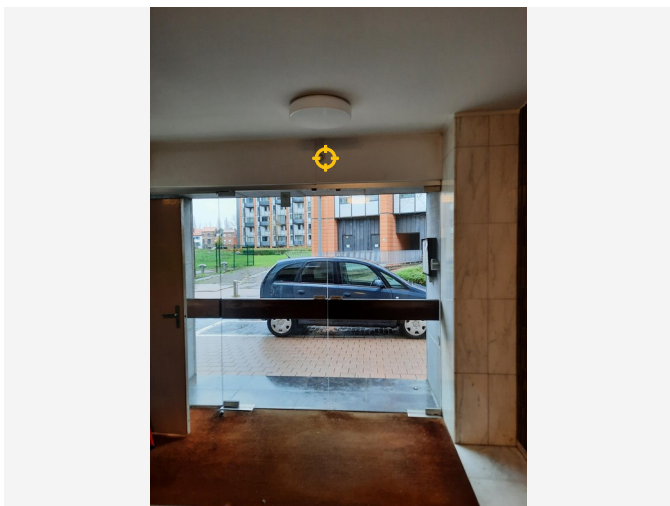
Overzichtsfoto

Conclusie

Geen asbest

Beschrijving	Pleisterwerk verdieping 0 wanden
Omgeving	Binnen
Primaire drager	Binnenwand
Bindmiddel van materiaal	Gips - kalk
