Asbestinventarisatetest

Pauwel Vander Scheldenstraat 23, 9700 Oudenaarde

Attestnummer : 20260313-000033.000

Asbestveilig (maar niet asbestvrij)

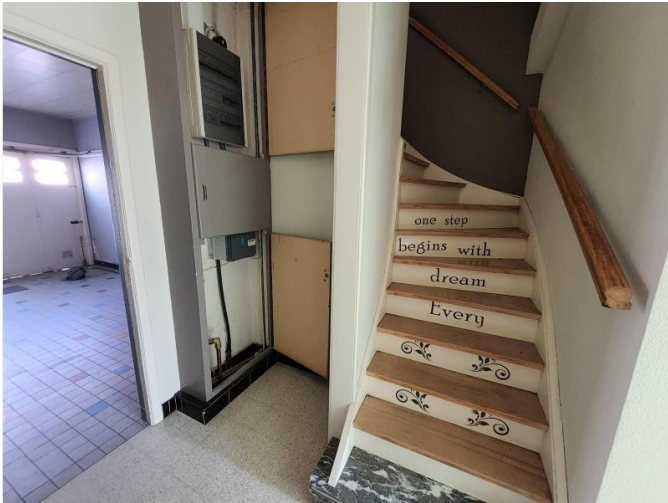
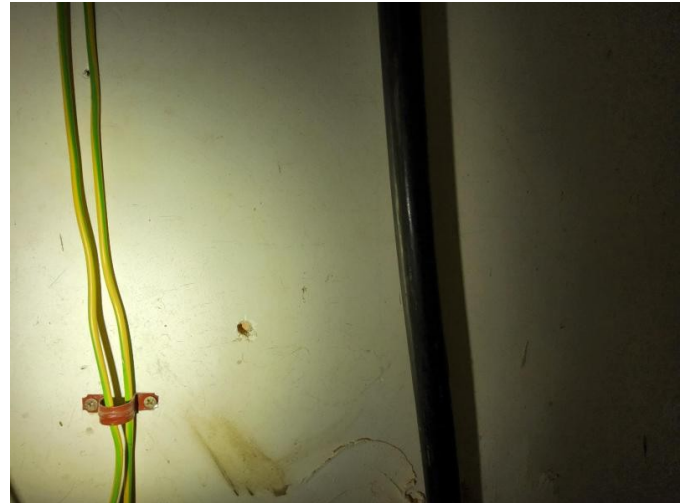
Geen asbest

Beschrijving	Pleisterwerk muren
Omgeving	Binnen
Primaire drager	Binnenwand
Bindmiddel van materiaal	Gips - kalk
Gebondenheid op basis van bindmiddel	Niet-hechtgebonden
Hoeveelheid (oppervlakte - dikte - aantal)	• 320,00 m ² - 3,00 cm - 1 stuk
Totaal volume	9,60 m ³
Identificatiemethode	Een monstername door de asbestdeskundige met laboanalyse door een asbestlabo.
Destructieve handeling voor identificatie	Nee
Opmerking	<p>De aangegeven hoeveelheden zijn een schatting, mogelijks kan dit afwijken van de realiteit. Bij renovatie is het aan te raden om de exacte hoeveelheid verder na te gaan. De dikte van het pleisterwerk is niet gelijkmatig verdeeld over de woonst en is daarom niet altijd representatief.</p> <p>Tijdens de visuele niet-destructieve inspectie werd er in bepaalde ruimtes (natte en/of droge ruimtes / stookruimtes / (trap)hallen) geen pleisterwerk aangetroffen. Er werd enkel monstername gedaan cfr protocol van OVAM op een 4-tal locaties in de woning.</p> <p>Locatie staalnames: individuele ruimte: slaapkamer / natte ruimte: keuken / stookplaats: wasplaats (cv) / (trap)hal: traphal</p> <p>Er bevinden zich enkele valse wanden. Het is niet duidelijk of er pleisterwerk aanwezig is achter deze valse wanden. Bij sloop en / of werken is het steeds aangewezen om een verder aanvullend onderzoek te doen op pleisterwerk in alle ruimtes of specifiek de ruimte waar de werken worden gedaan.</p>

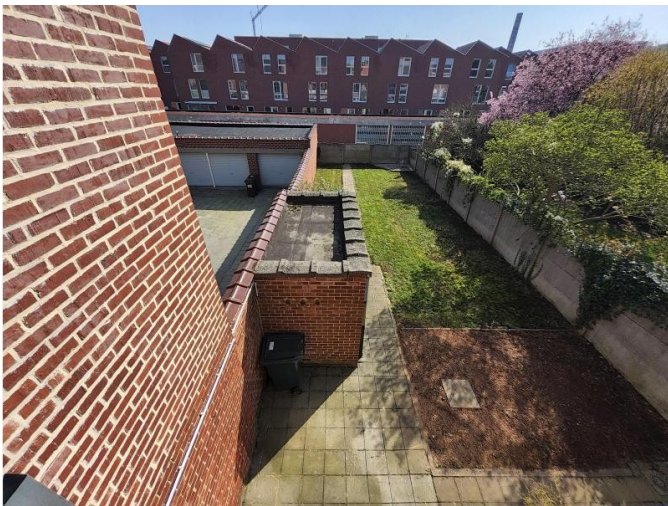
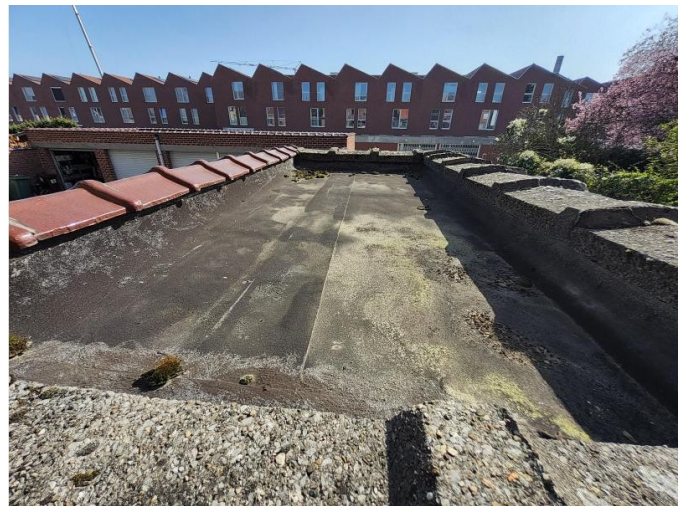
Fiche 18: Plat dak bijgebouw - roofing

Geen asbest

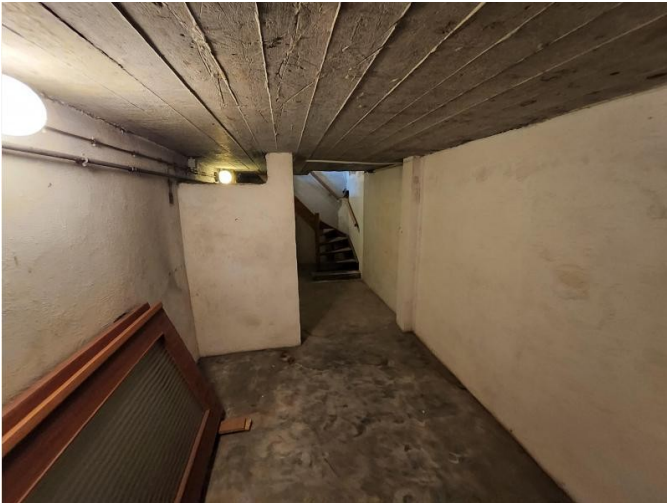
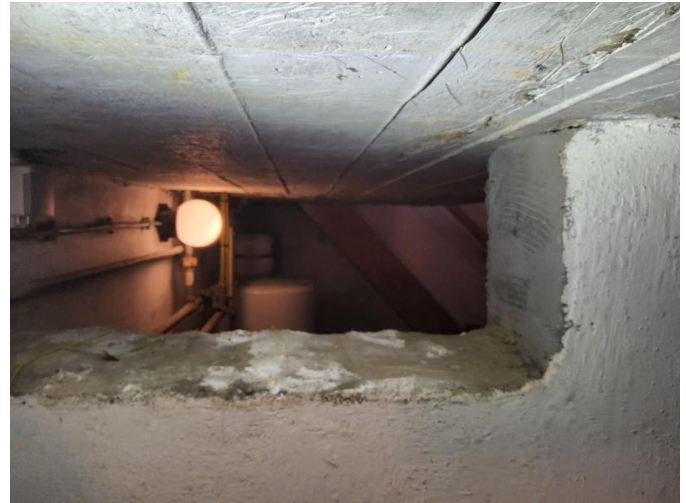
Fiche 19: Cementering kelder

Geen asbest

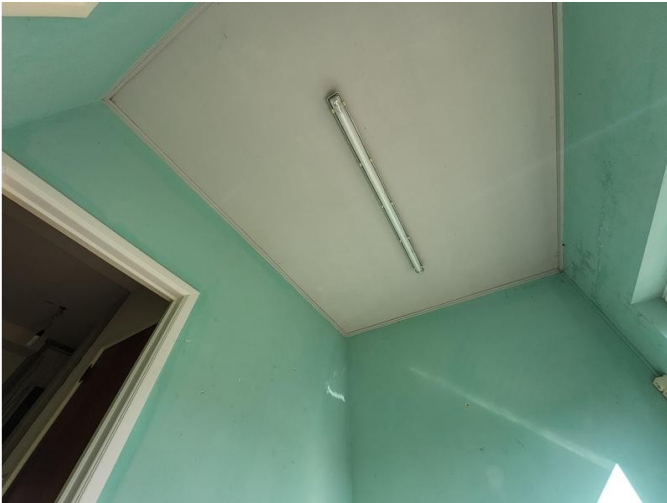
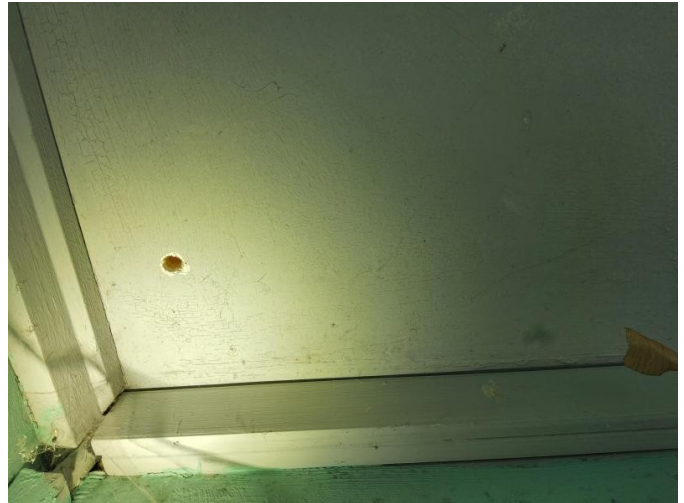
Fiche 20: Pleisterwerk plafond

Geen asbest

Beschrijving	Pleisterwerk plafond
Omgeving	Binnen
Primaire drager	Plafond
Bindmiddel van materiaal	Gips - kalk
Gebondenheid op basis van bindmiddel	Niet-hechtgebonden
Hoeveelheid (oppervlakte - dikte - aantal)	• 110,00 m ² - 2,00 cm - 1 stuk
Totaal volume	2,20 m ³
Identificatiemethode	Een monstername door de asbestdeskundige met laboanalyse door een asbestlabo.
Destructieve handeling voor identificatie	Nee
Opmerking	<p>De aangegeven hoeveelheden zijn een schatting, mogelijks kan dit afwijken van de realiteit. Bij renovatie is het aan te raden om de exacte hoeveelheid verder na te gaan. De dikte van het pleisterwerk is niet gelijkmatig verdeeld over de woonst en is daarom niet altijd representatief.</p> <p>Tijdens de visuele niet-destructieve inspectie werd er in bepaalde ruimtes (natte en/of droge ruimtes / stookruimtes / (trap)hallen) geen pleisterwerk aangetroffen. Er werd enkel monstername gedaan cfr protocol van OVAM op een 4-tal locaties in de woning.</p> <p>Locatie staalnames: individuele ruimte: slaapkamer / natte ruimte: badkamer / stookplaats: wasplaats (cv)/ (trap)hal: hal</p> <p>Er bevinden zich enkele valse plafonds in plaatmateriaal. Het is niet duidelijk of er pleisterwerk aanwezig is achter deze valse plafonds. Bij sloop en / of werken is het steeds aangewezen om een verder aanvullend onderzoek te doen op pleisterwerk in alle ruimtes of specifiek de ruimte waar de werken worden gedaan.</p>

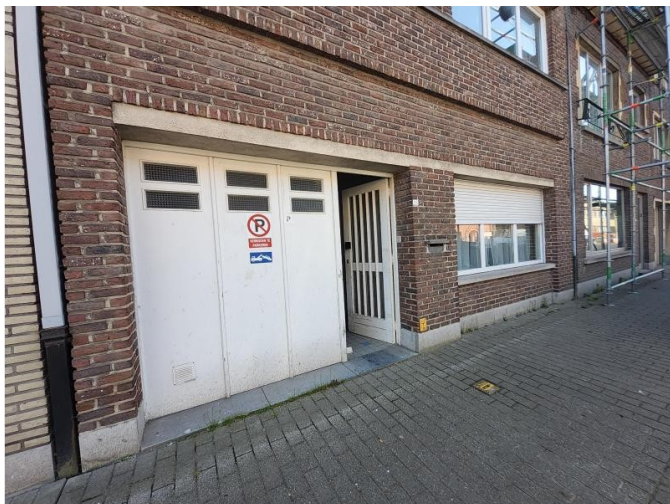
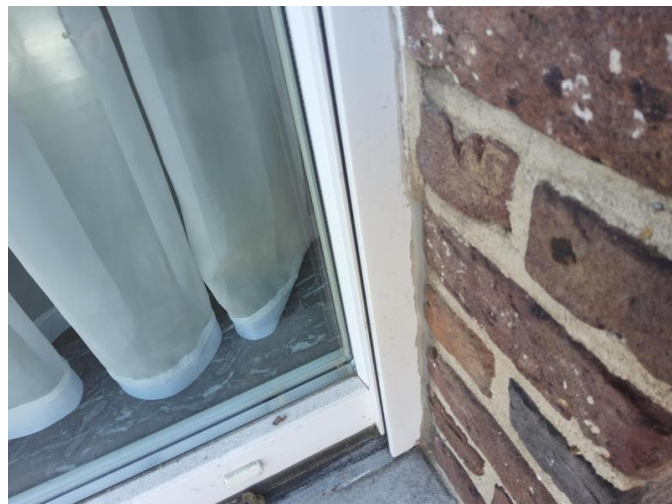
Beschrijving	Notitie	Terug te vinden op plannen
Fiche 22: Afdichtingsmateriaal (mastiek, kit, ...) aan schrijnwerk	Er was op heden geen verdachte mastieken visueel aanwezig.	-
Fiche 23: Warmwater boiler - verwarming elektriciteit / gaskachels	Op heden is er een warmwaterboiler in de kelder. Voor de verwarmings zijn er boven elektrische verwarmingselementen en beneden een gaskachel.	-
Fiche 24: Dakbedekking - Pannen	Het dak van het gebouw bestaat op heden uit een pannen dakbedekking.	Plan 1.1: Hoofdgebouw - dakbedekking
Fiche 25: Onderdak niet zichtbaar /nieuwe dakbedekking - Korafleece	De dakbedekking werd in de periode van 2021 volledig vernieuwd. Uit de vorderingsstaat is er een vermelding dat het onderdak een "Korafleece" is.	Plan 1.2: Hoofdgebouw - onderdak
