Asbestinventarisatetest

Pastorijweg 86, 1790 Affligem

Attestnummer : 20260507-000538.000

Niet-asbestveilig

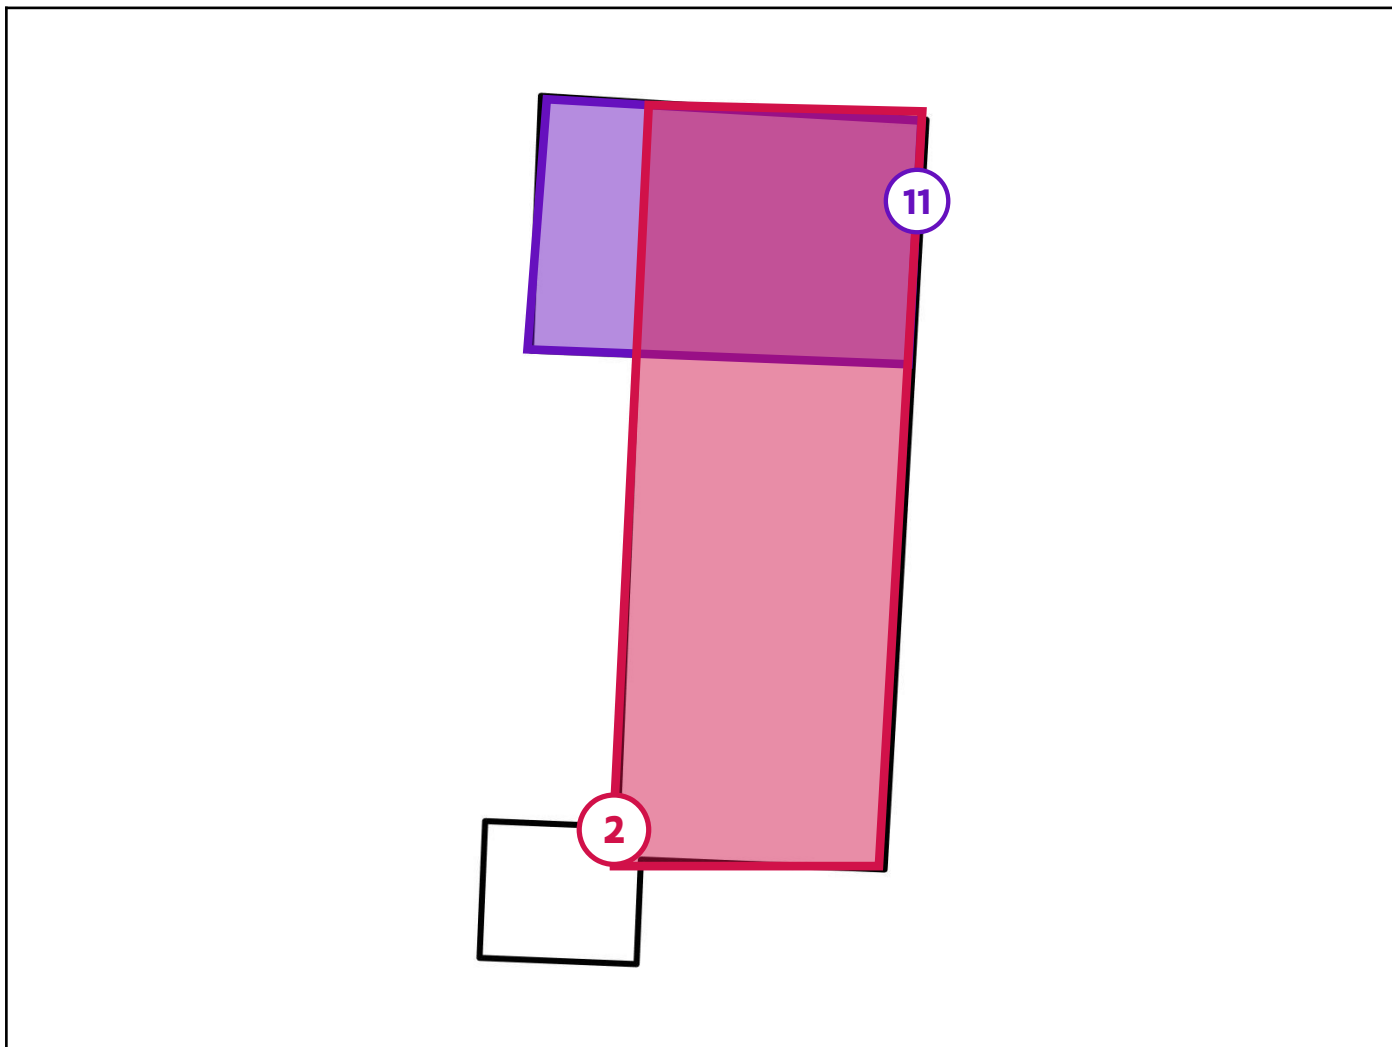
Plan 1.1: Garage plan

Beschrijving	Type	Actie
2. Dak in golfplaten (cement)	Asbestmateriaal	Dringend verwijderen
11. Materiaal in opslag - garagebox	Beperking	-

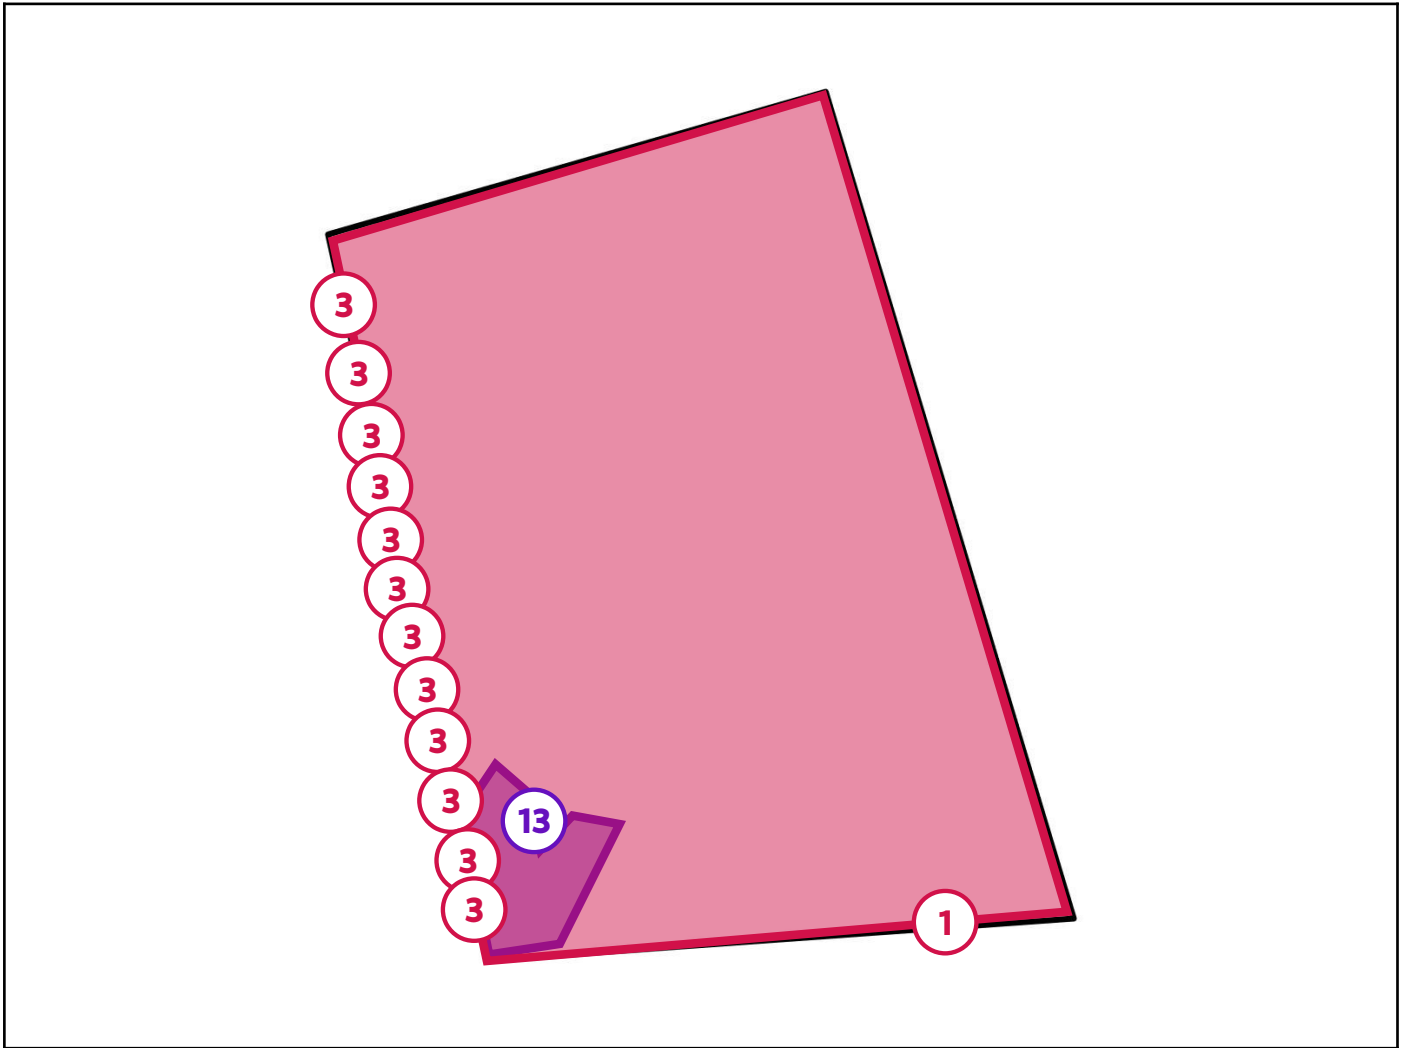
Plan 2.1: Tuinhuis plan

Beschrijving	Type	Actie
1. Roofing plat dak tuinhuis	Asbestmateriaal	Dringend verwijderen
3. Mastiek (asbestverdacht) tuinhuis	Asbestmateriaal	Dringend verwijderen
13. Materiaal in opslag tuinhuis	Beperking	-

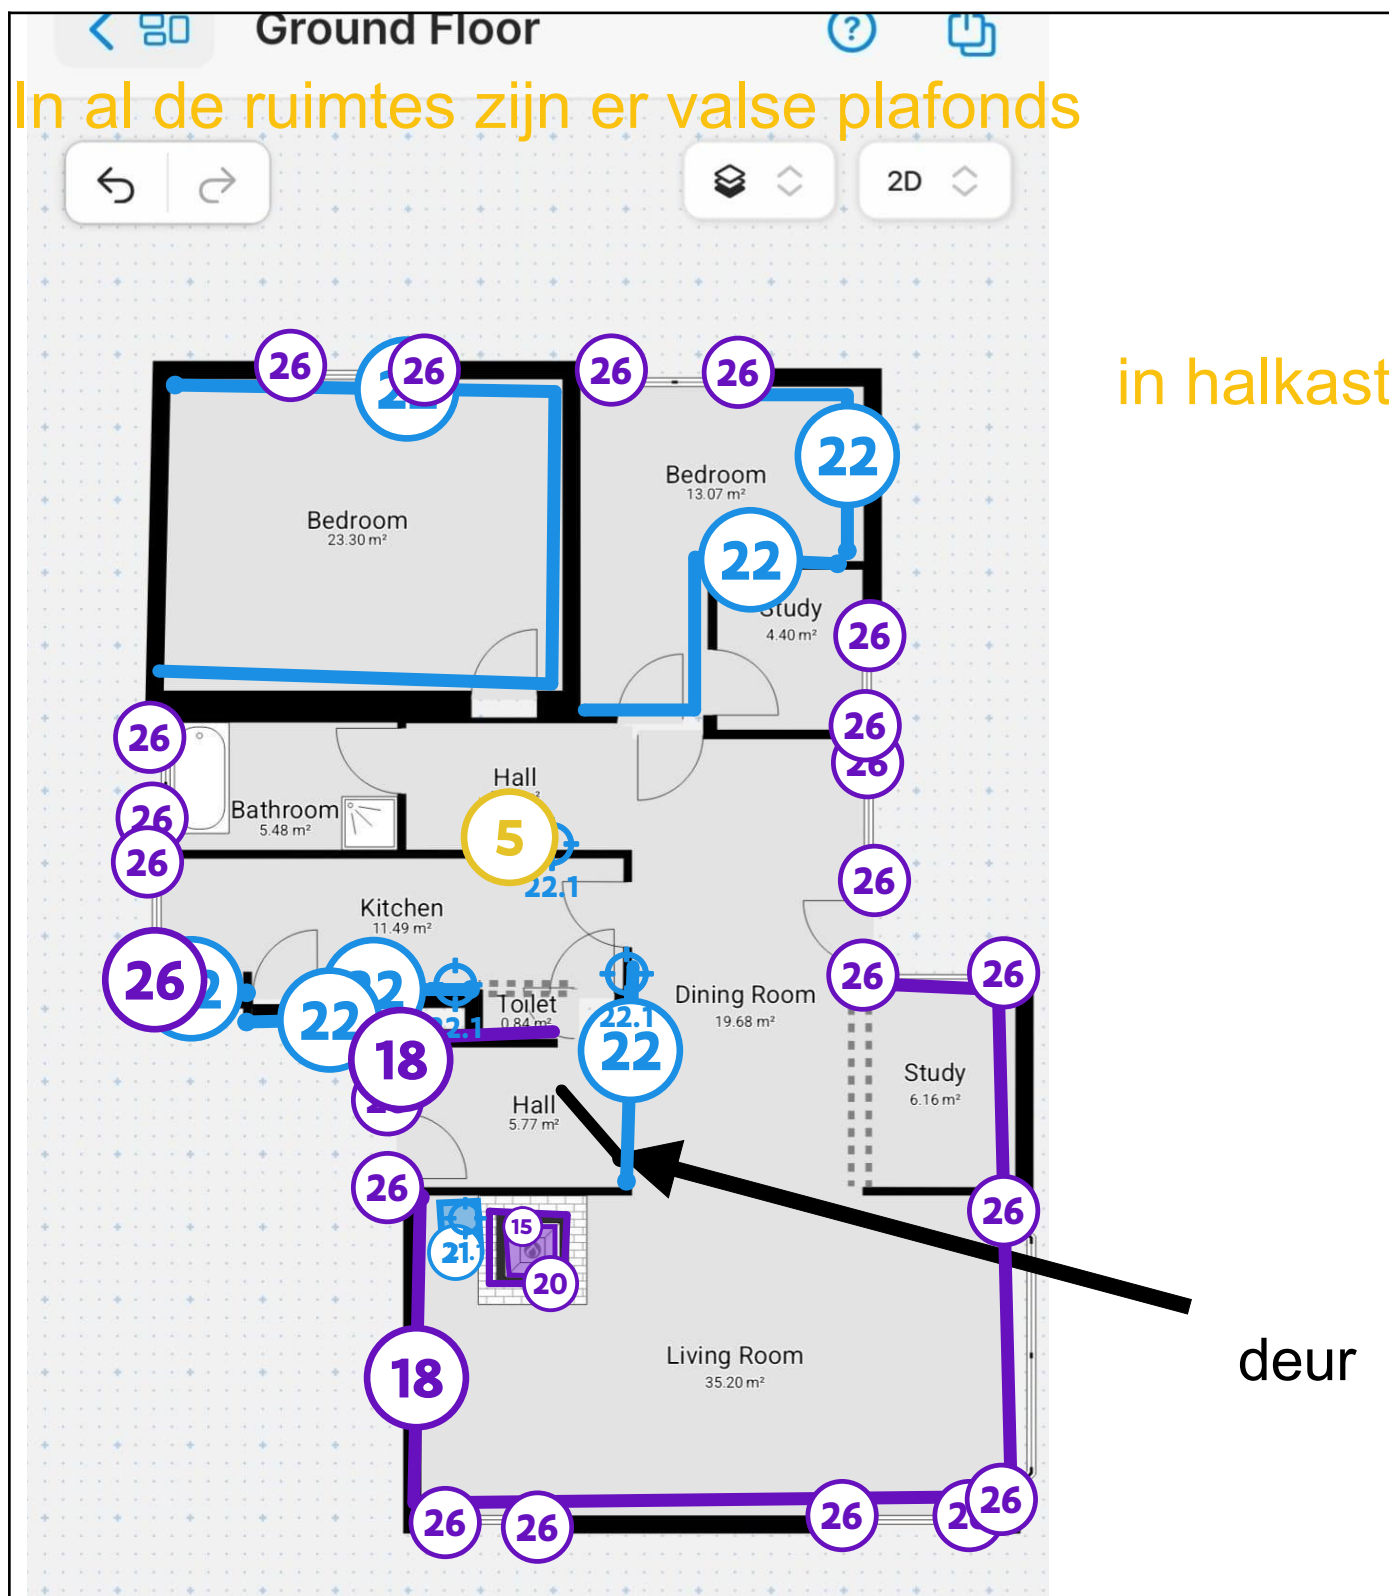
Plan 3.1: Gelijksvloer plan 1

5. Ventilatie dak (buis)	Asbestmateriaal	Zorgvuldig beheren
15. Binnenkant schouwen konden niet gecontroleerd worden (meer dan 3,5m)	Beperking	-
16. Valse plafonds	Advies	-
18. Valse wanden	Advies	-
20. Kachelkoord (niet asbestverdacht)	Advies	-
21. Vezelplaat	Geen asbest	-
21.1 Code: 2	Puntmonster	-
22. Pleisterwerk wanden	Geen asbest	-
22.1 Code: 1	Mengmonster	-
26. Raamkit (silicoon)	Overige ruimte of materiaal	-

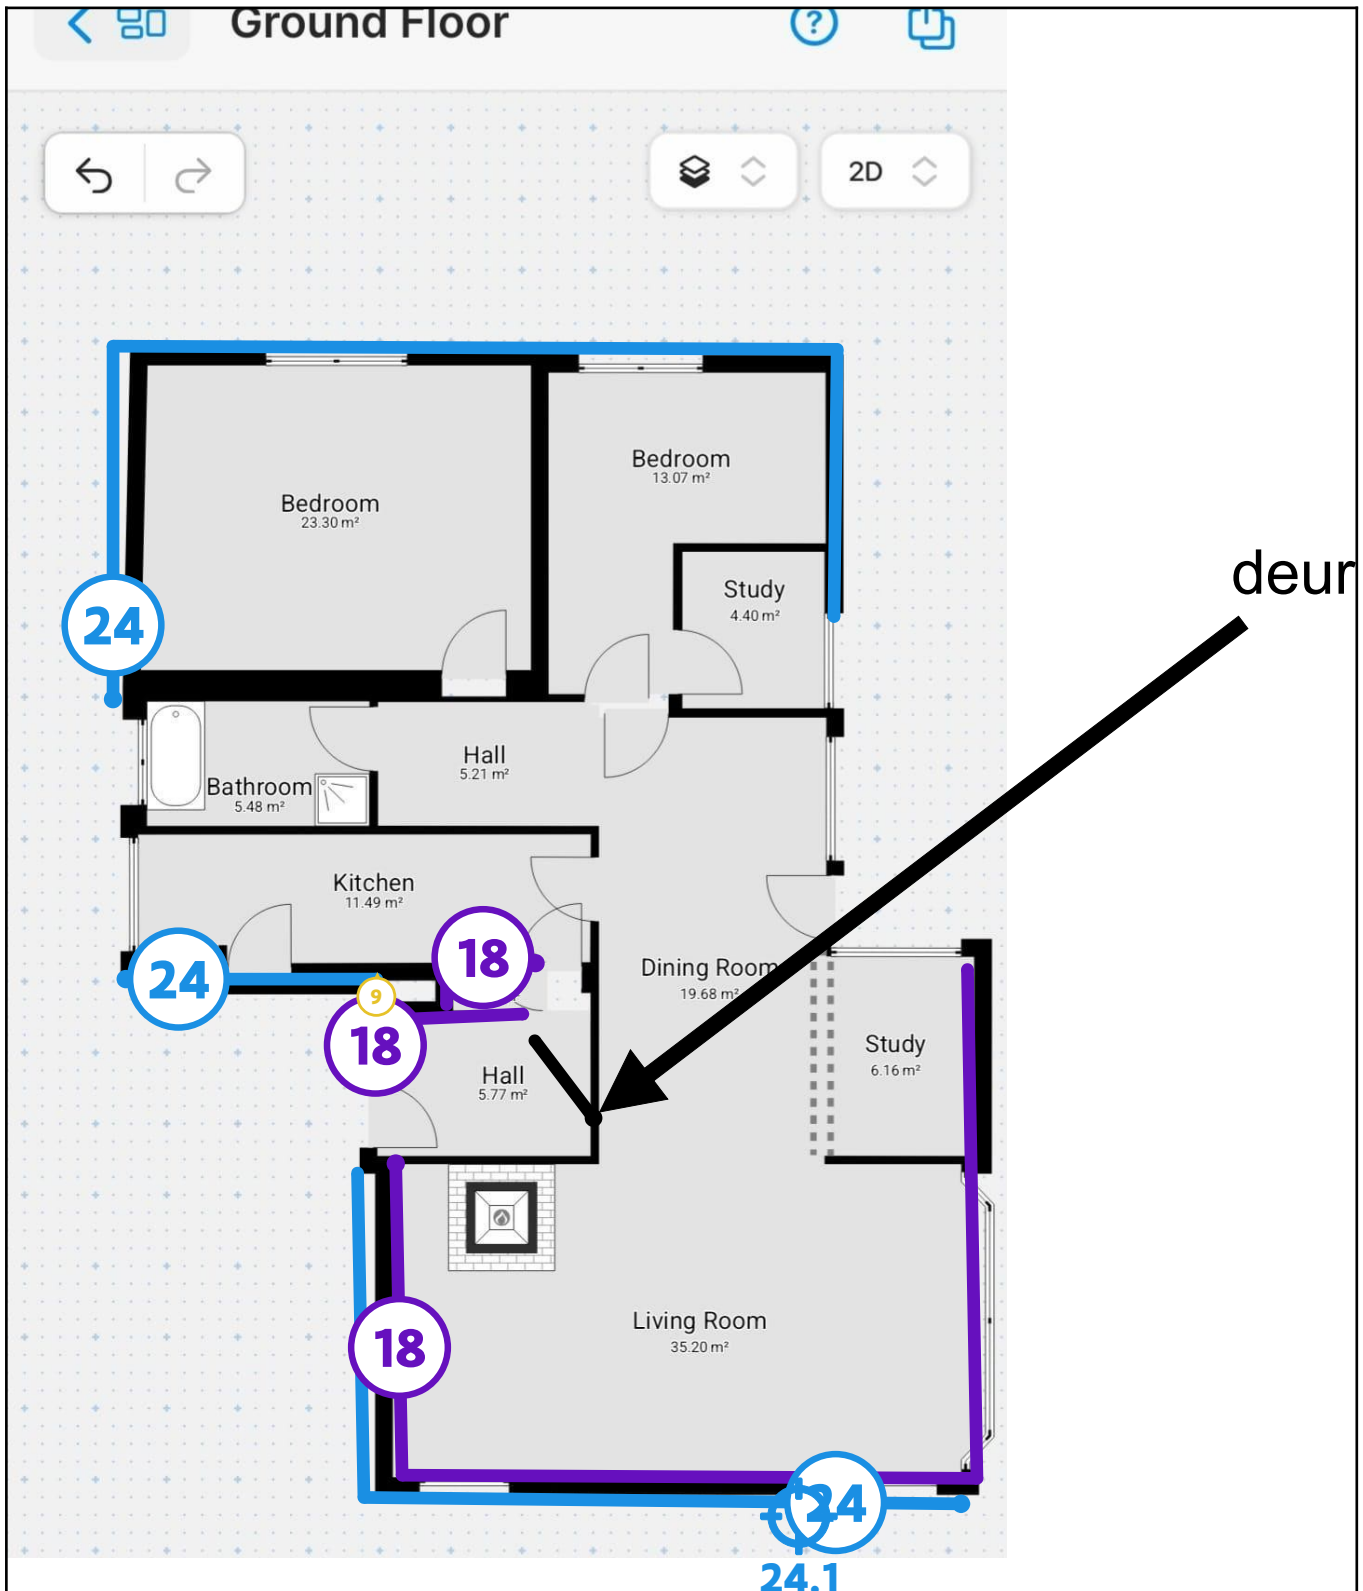
Plan 3.2: Gelijksvloer plan 2

9. Bakeliet zekeringkast gelijkvloer(keldertrap boven)	Asbestmateriaal	Zorgvuldig beheren
18. Valse wanden	Advies	-
24. Cementering gevel	Geen asbest	-
24.1 Code: 4	Puntmonster	-

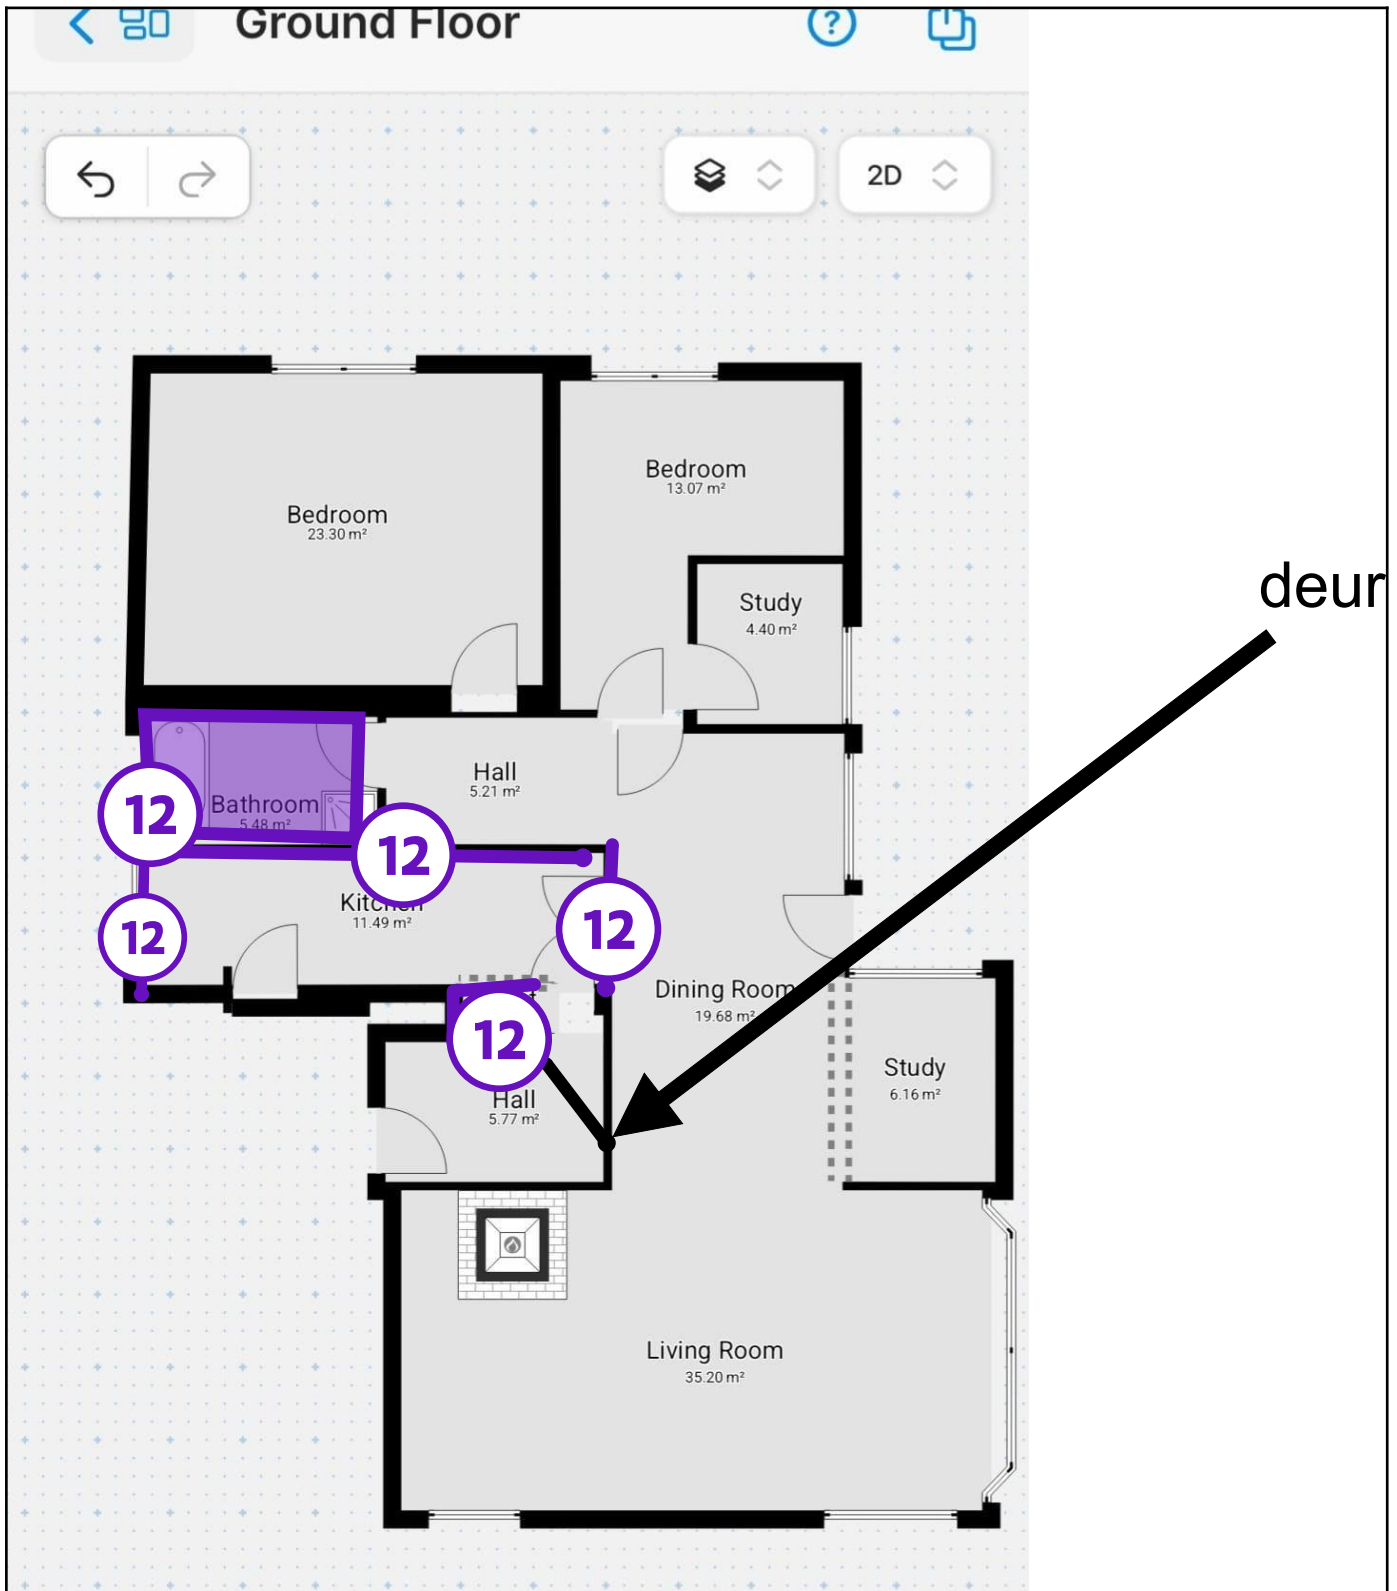
Plan 3.3: Tegel lijm plan

12. Tegellijm gelijkvloer	Beperking	-
---------------------------	-----------	---

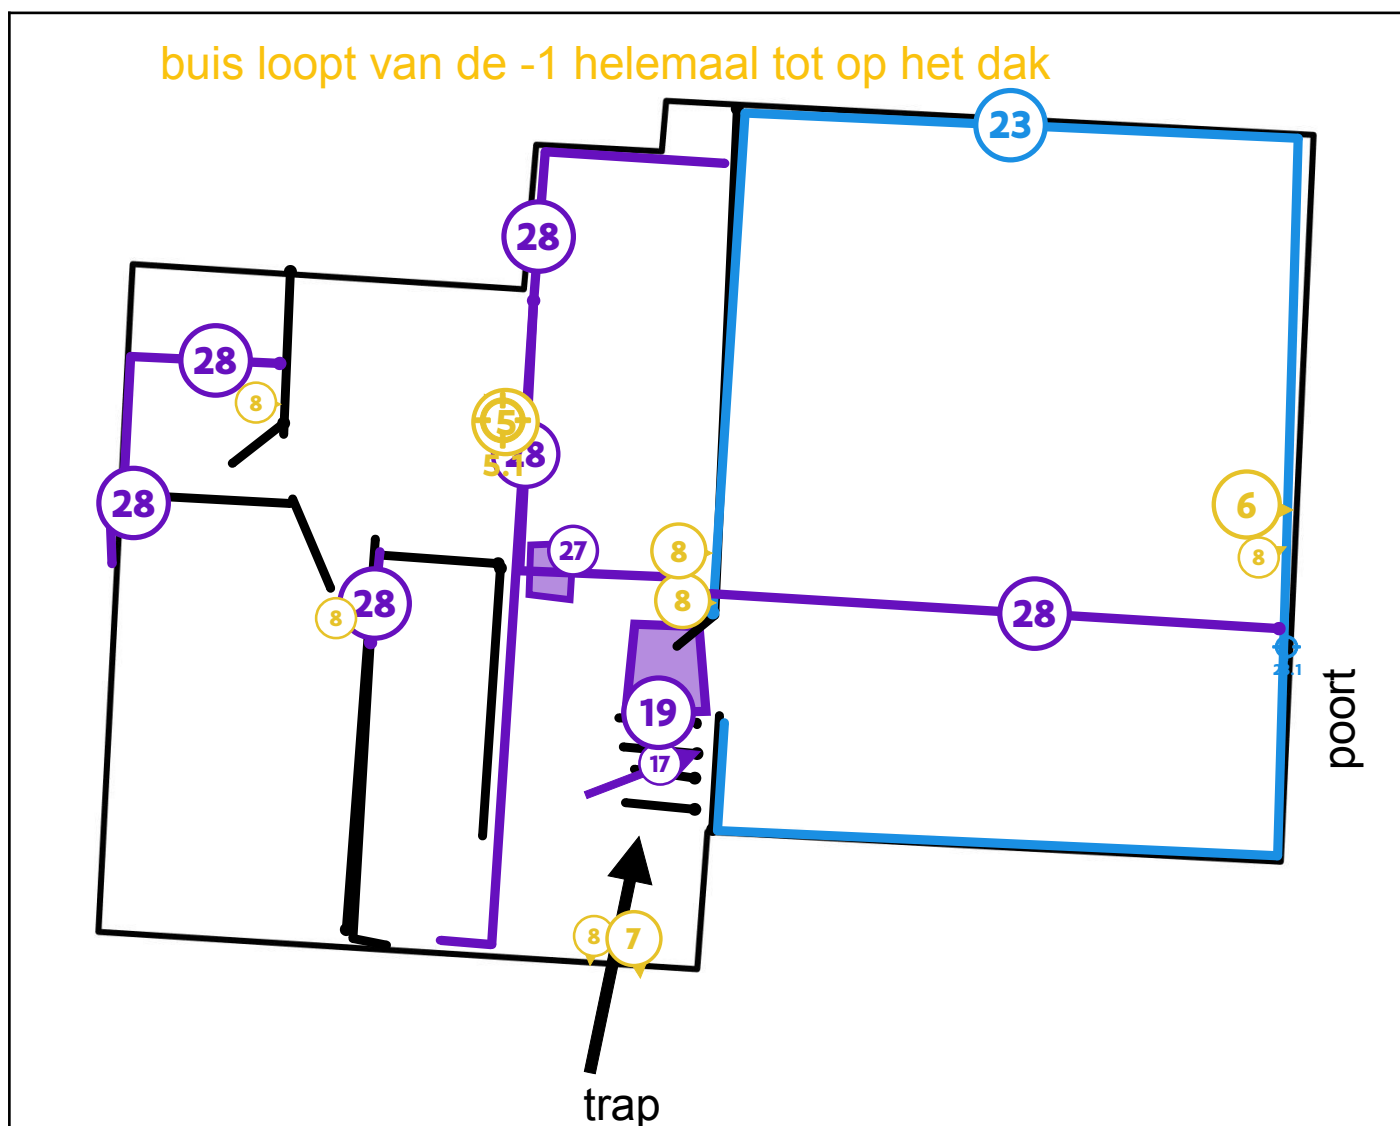
Plan 3.4: Kelder plan

Beschrijving	Type	Actie
5. Ventilatie dak (buis)	Asbestmateriaal	Zorgvuldig beheren
5.1 Code: 3	Puntmonster	-
6. Bakeliet zekeringkast kelder	Asbestmateriaal	Zorgvuldig beheren
7. Bakeliet zekeringkast onderaan de keldertrap	Asbestmateriaal	Zorgvuldig beheren
8. Bakeliet schakelaars	Asbestmateriaal	Zorgvuldig beheren
17. Gresbuis	Advies	-

19. Niet verdachte tegel beige	Advies	-
23. Smeerlaag cementering kelder	Geen asbest	-
23.1 Code: 5	Puntmonster	-
27. CV-ketel na 2000	Overige ruimte of materiaal	-
28. Leidingisolatie (niet verdacht)	Overige ruimte of materiaal	-

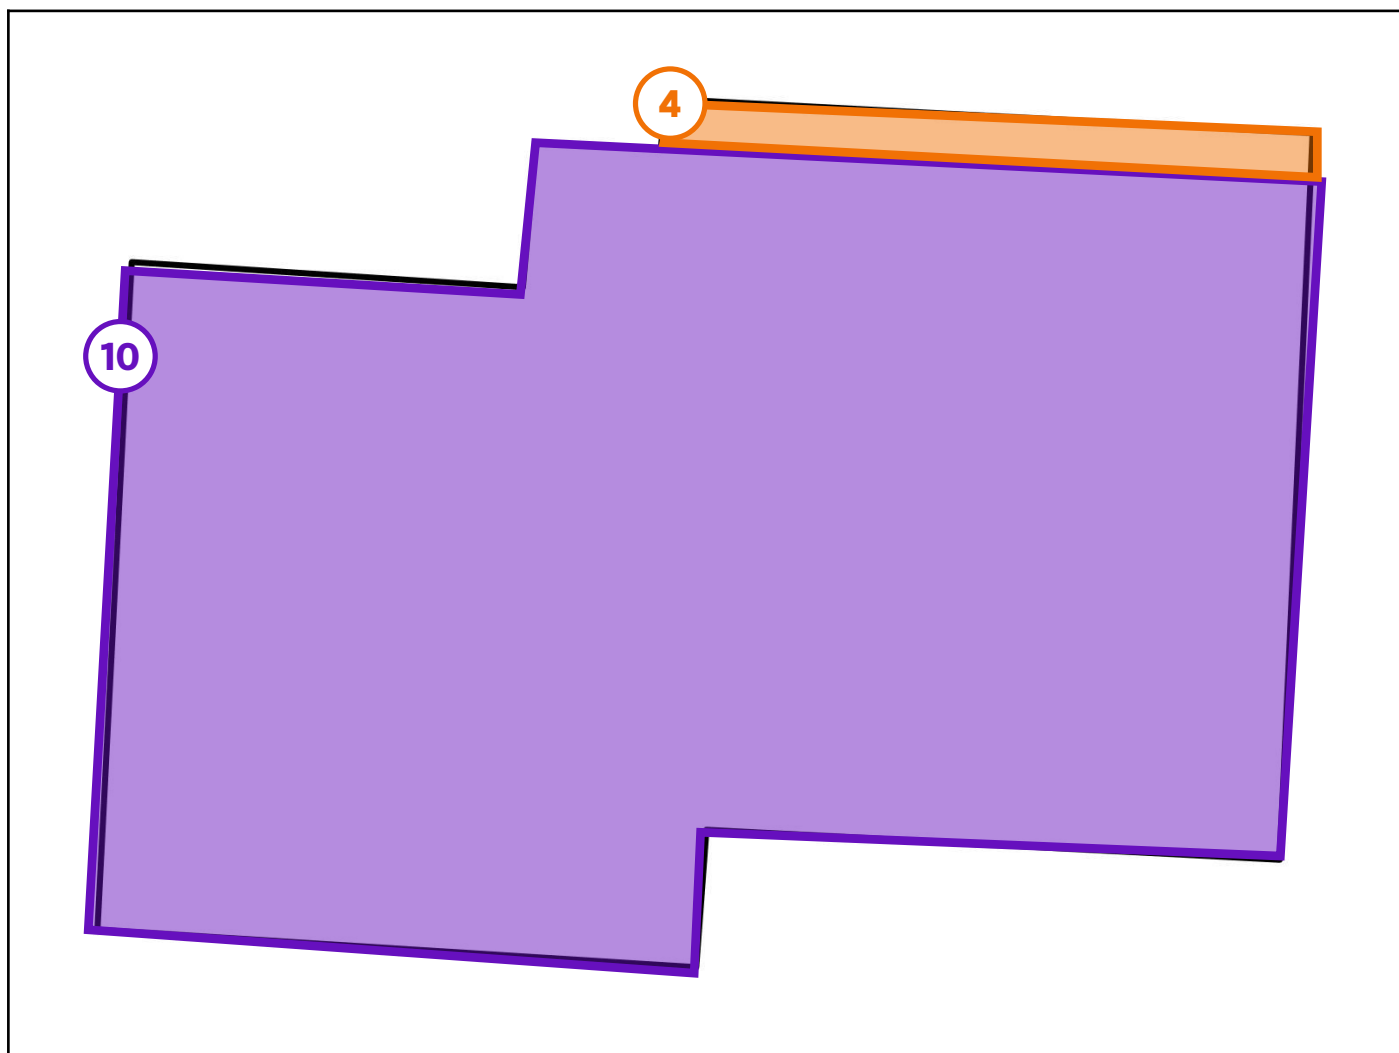
Plan 3.5: Dakplan

Beschrijving	Type	Actie
4. Roofing dakbedekking overhang terras	Asbestmateriaal	Verwijderen
10. Plat dak niet zichtbaar (>3,5m)	Beperking	-

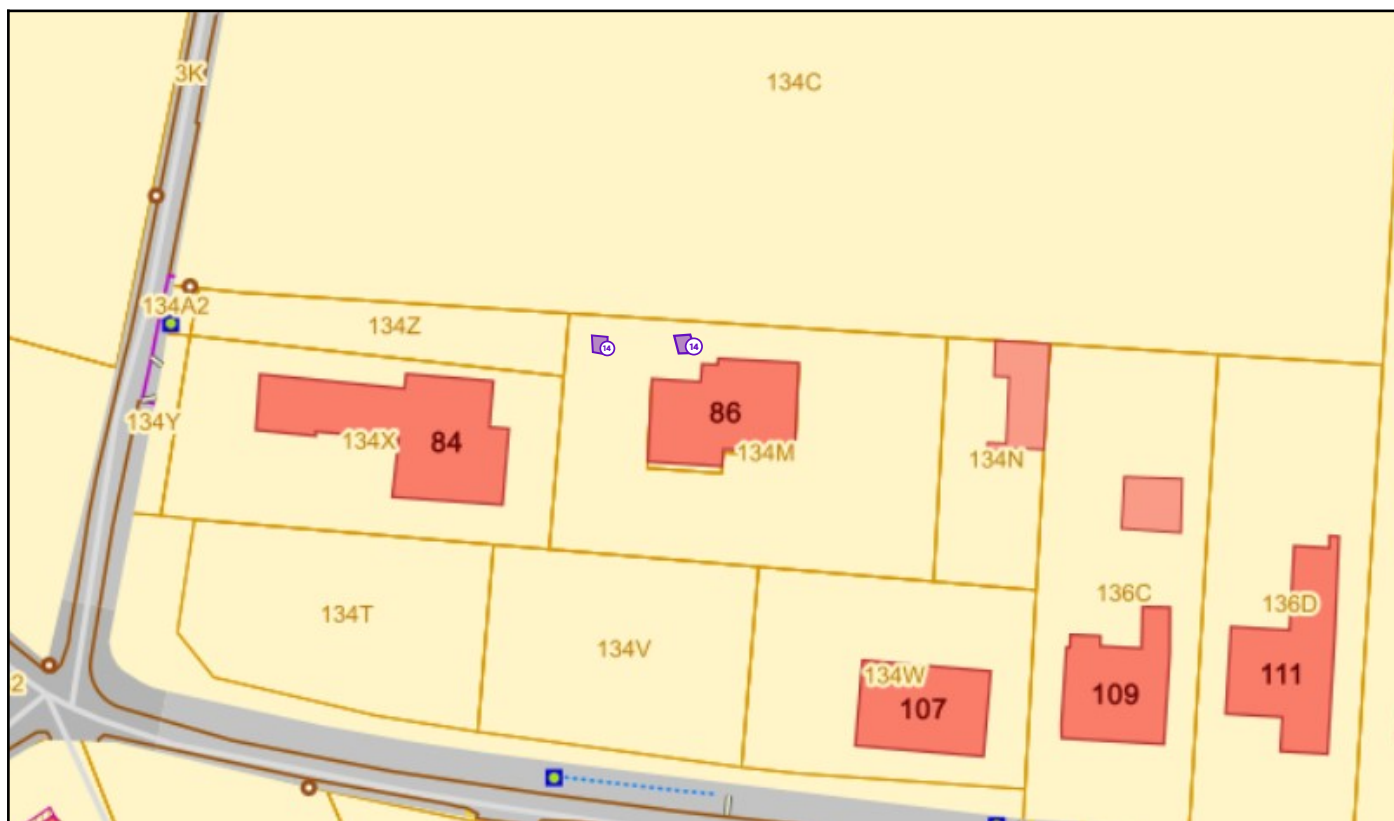
Plan 4.1: Vaststellingen buiten de constructies

Beschrijving	Type	Actie
14. Luiken oprit	Beperking	-

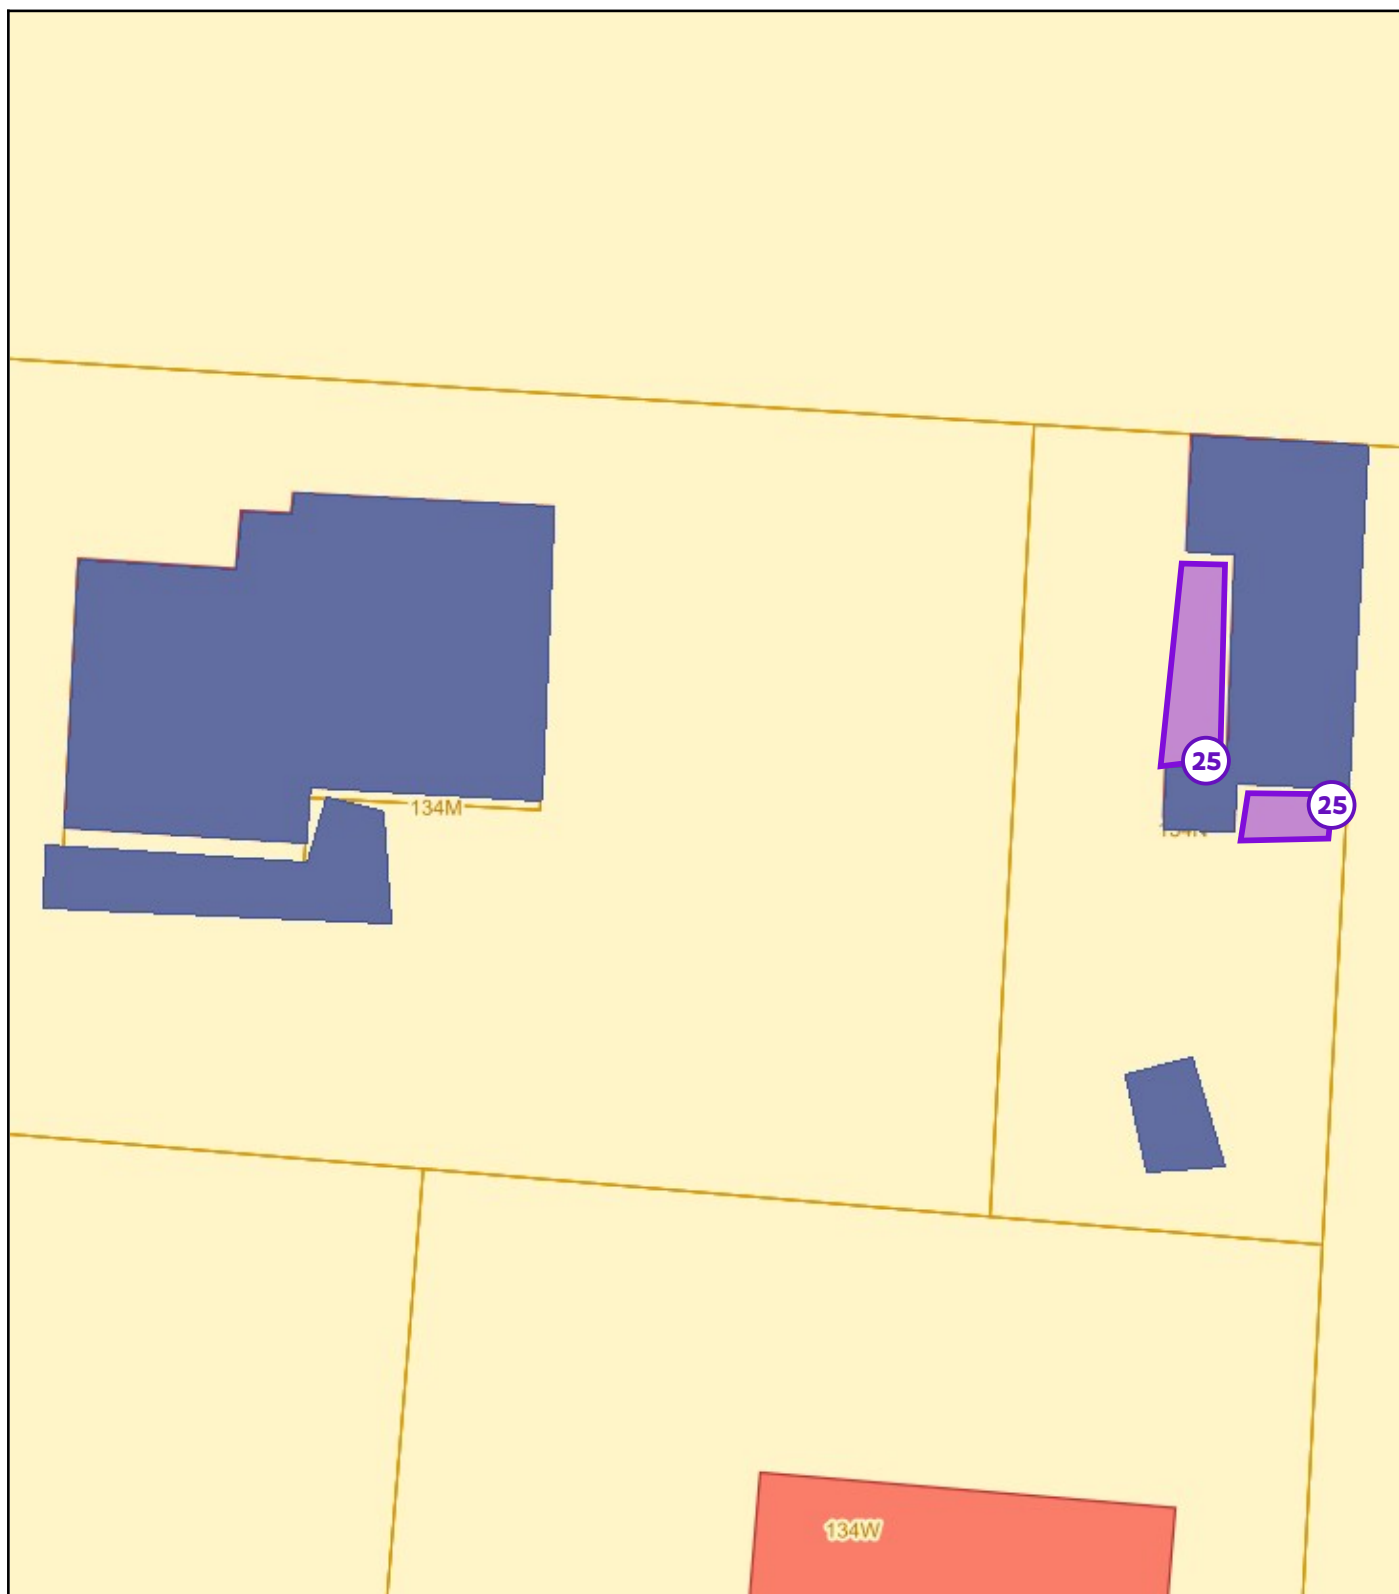
Plan 4.2: Afdruiptzones/afvloeizones

25. Afvloeizone golfplaten bijgebouw	Afdruipzone/afvloeizone	-
--------------------------------------	-------------------------	---

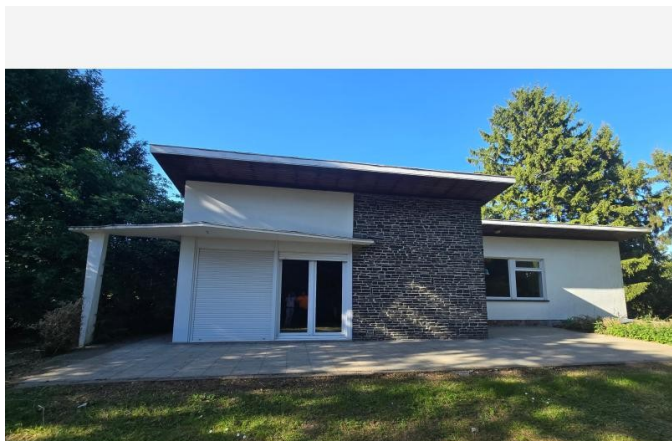
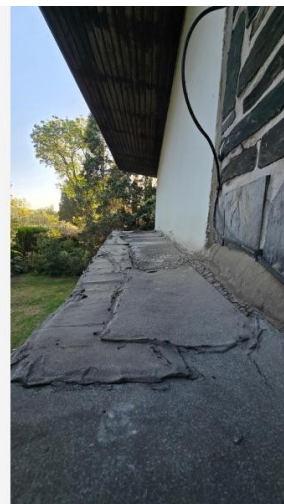
Beschrijving	Mastiek (asbestverdacht) tuinhuis
Omgeving	Buiten
Primaire drager	Wandopening verticaal (raam, deur, ...)
Asbestmateriaal	In-situ afwerkingslagen - Pasta, stopverf, voegsel, stopsel, vulsel, mastiek, katten, ...
Bindmiddel van asbestmateriaal	Kitten, mastiek, pasta
Gebondenheid op basis van bindmiddel	Hecht
Hoeveelheid (gewicht - aantal)	<ul style="list-style-type: none">• 1,00 kg - 1 stuk
Totaal gewicht	1,00 kg
Eenvoudig bereikbaar	Ja
Bevestigingswijze	<ul style="list-style-type: none">• Verlijmd, ingegoten, versmeerd
Identificatiemethode	<p>De asbestdeskundige beoordeelt het materiaal als asbestverdacht en dus asbesthoudend, en dit zonder monstername.</p> <p>Motivatie: De opdrachtgever weigert om het materiaal te laten bemonsteren.</p>
Destructieve handeling voor identificatie	Nee
Opmerking	Gezien de leeftijd van de kit en op het ontbreken van de nodige bewijstukken werd gekozen de kit als verdacht te noteren. De eigenaar verkoos bij dit materiaal om geen monstername uit te voeren.
