Asbestinventarisatetest

Flamingostraat 10, 2170 Antwerpen

Attestnummer : 20260509-000046.000

Uitgegeven op : 09.05.2026

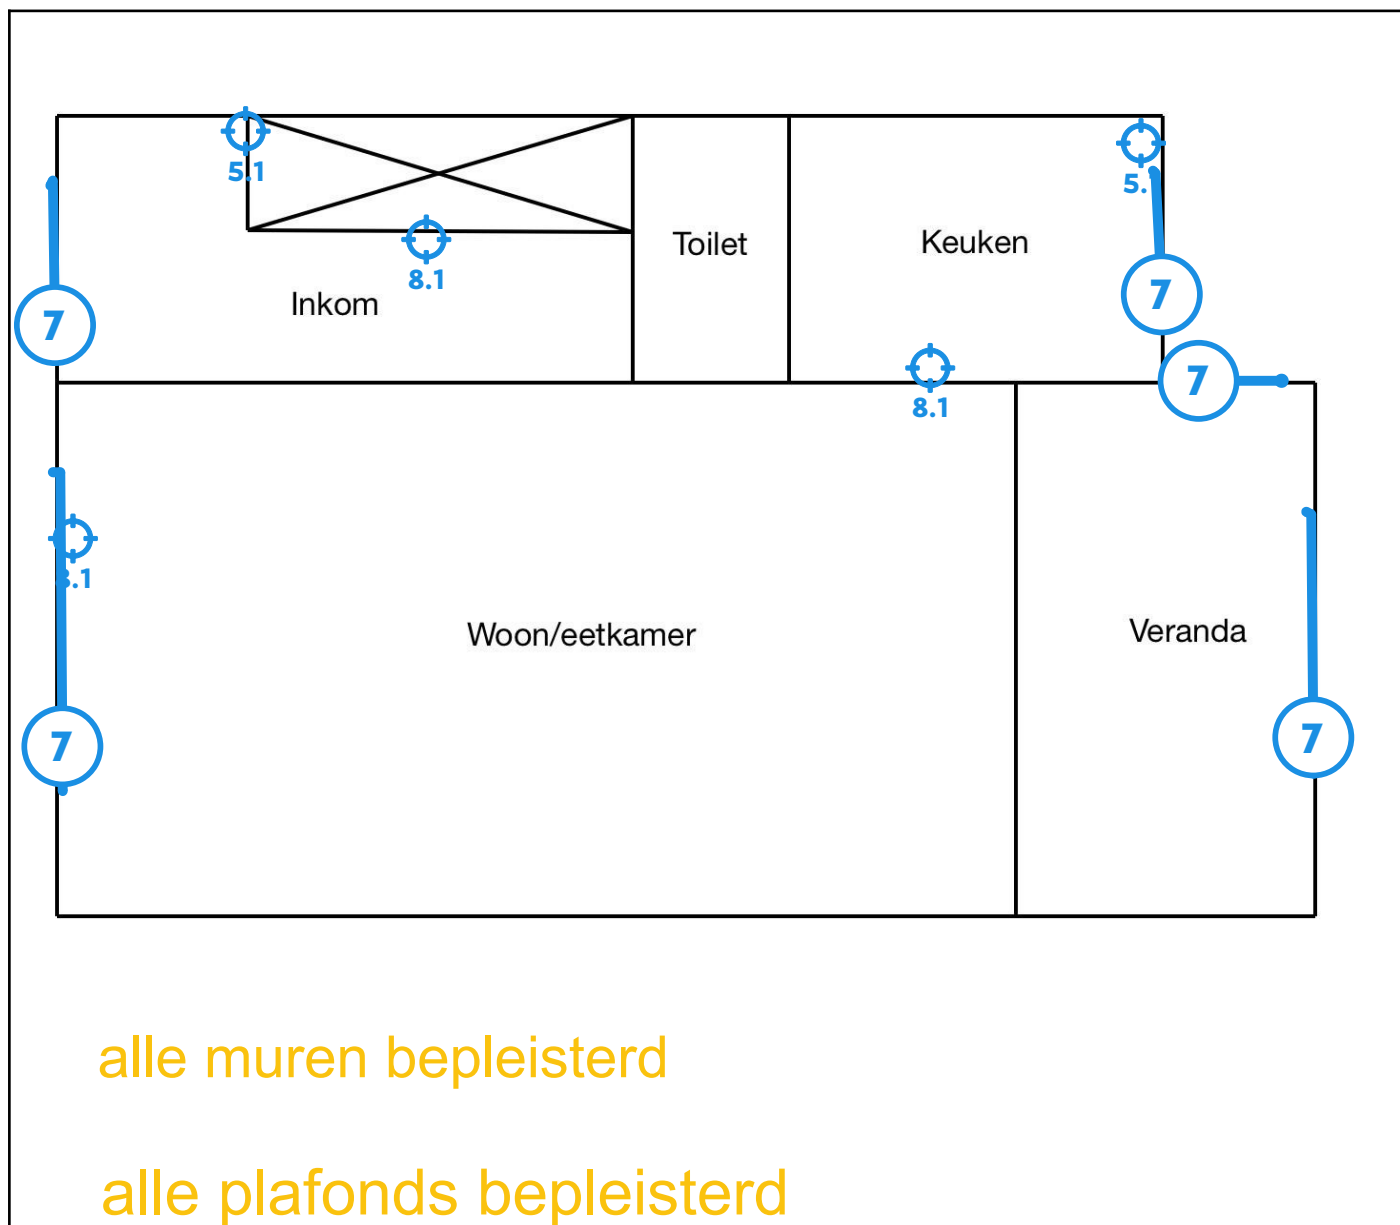
Plan 1.2: Glv

Beschrijving	Type	Actie
5. Stucwerk plafond	Geen asbest	-
5.1 Code: Mm02	Mengmonster	-
7. Kit ramen	Geen asbest	-
8. Stucwerk muur	Geen asbest	-
8.1 Code: Mm01	Mengmonster	-

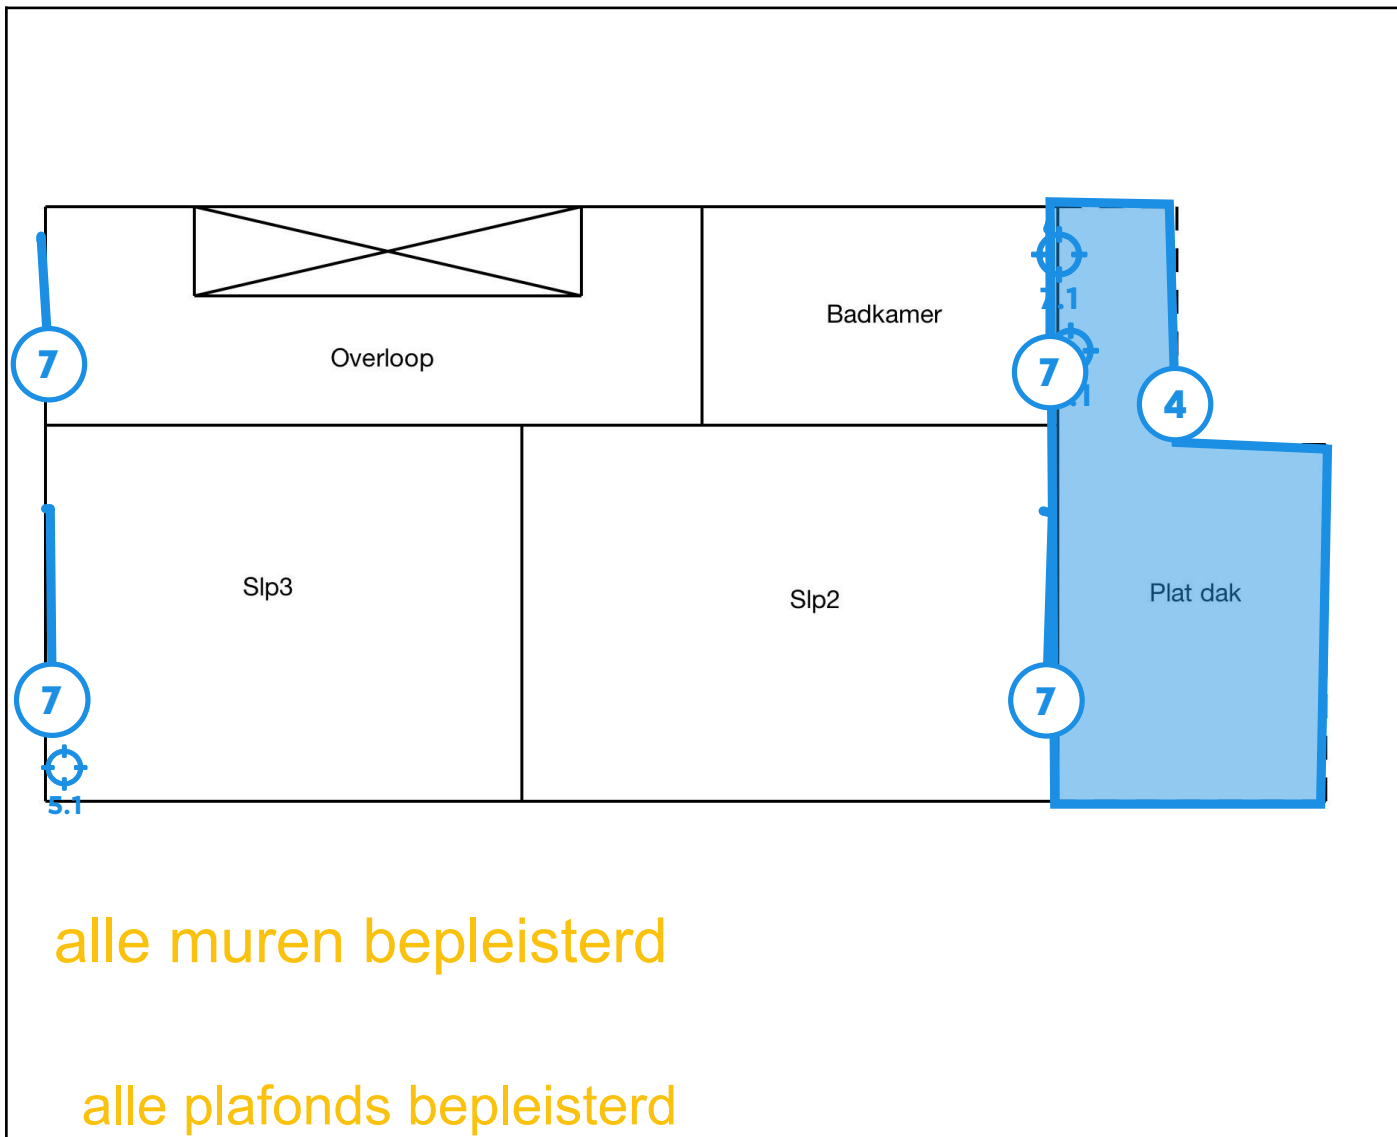
Plan 1.3: 1é

Beschrijving	Type	Actie
4. Dakbedekking	Geen asbest	-
4.1 Code: Pm04	Puntmonster	-
5. Stucwerk plafond	Geen asbest	-
5.1 Code: Mm02	Mengmonster	-
7. Kit ramen	Geen asbest	-
7.1 Code: Pm05	Puntmonster	-

8. Stucwerk muur	Geen asbest	-

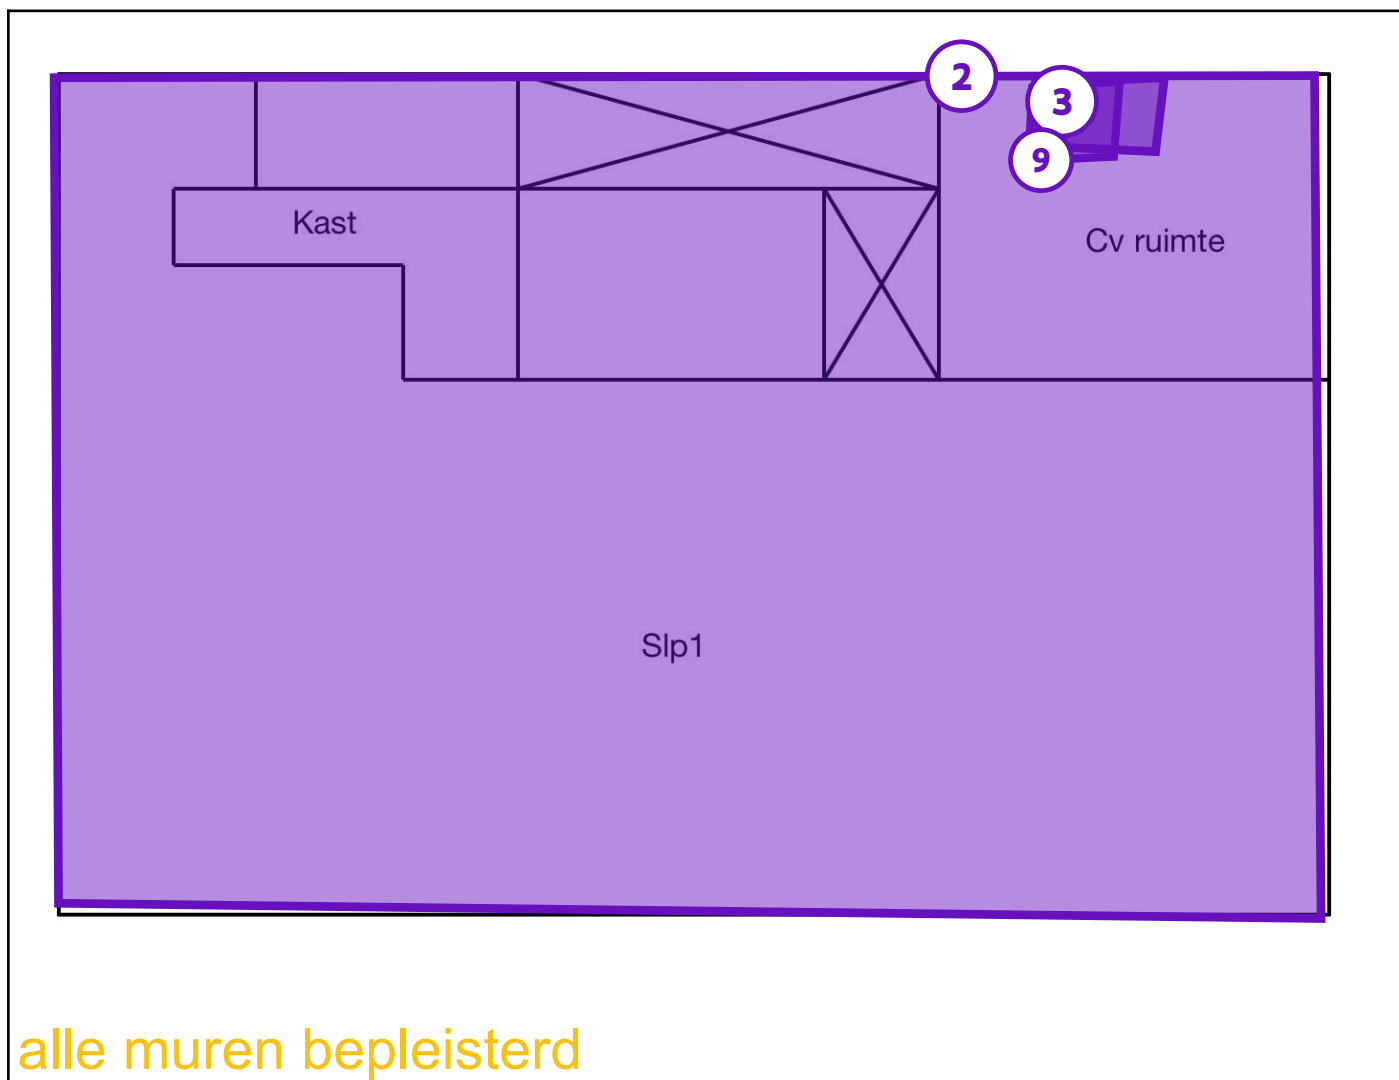
Plan 1.4: 2é

Beschrijving	Type	Actie
2. Onderdak	Beperking	-
3. Rookgaskanaal	Beperking	-
8. Stucwerk muur	Geen asbest	-
9. Ketel	Overige ruimte of materiaal	-

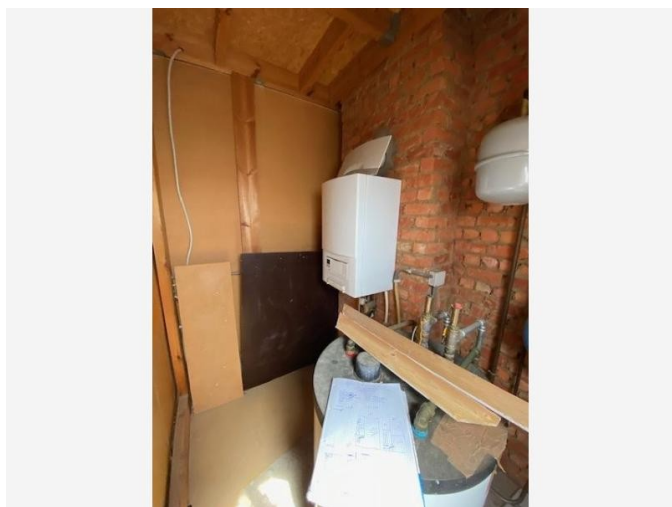
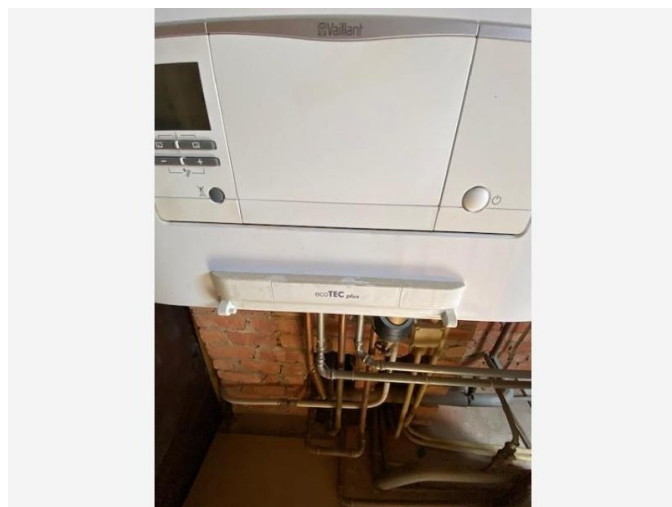
Beschrijving	Notitie	Terug te vinden op plannen
Fiche 9: Ketel	Ketel staat op de zolder	Plan 1.4: 2é
