Asbestinventarisatetest

Oudebareellei 21, 2170 Antwerpen

Attestnummer : 20260517-000250.001

Uitgegeven op : 17.05.2026

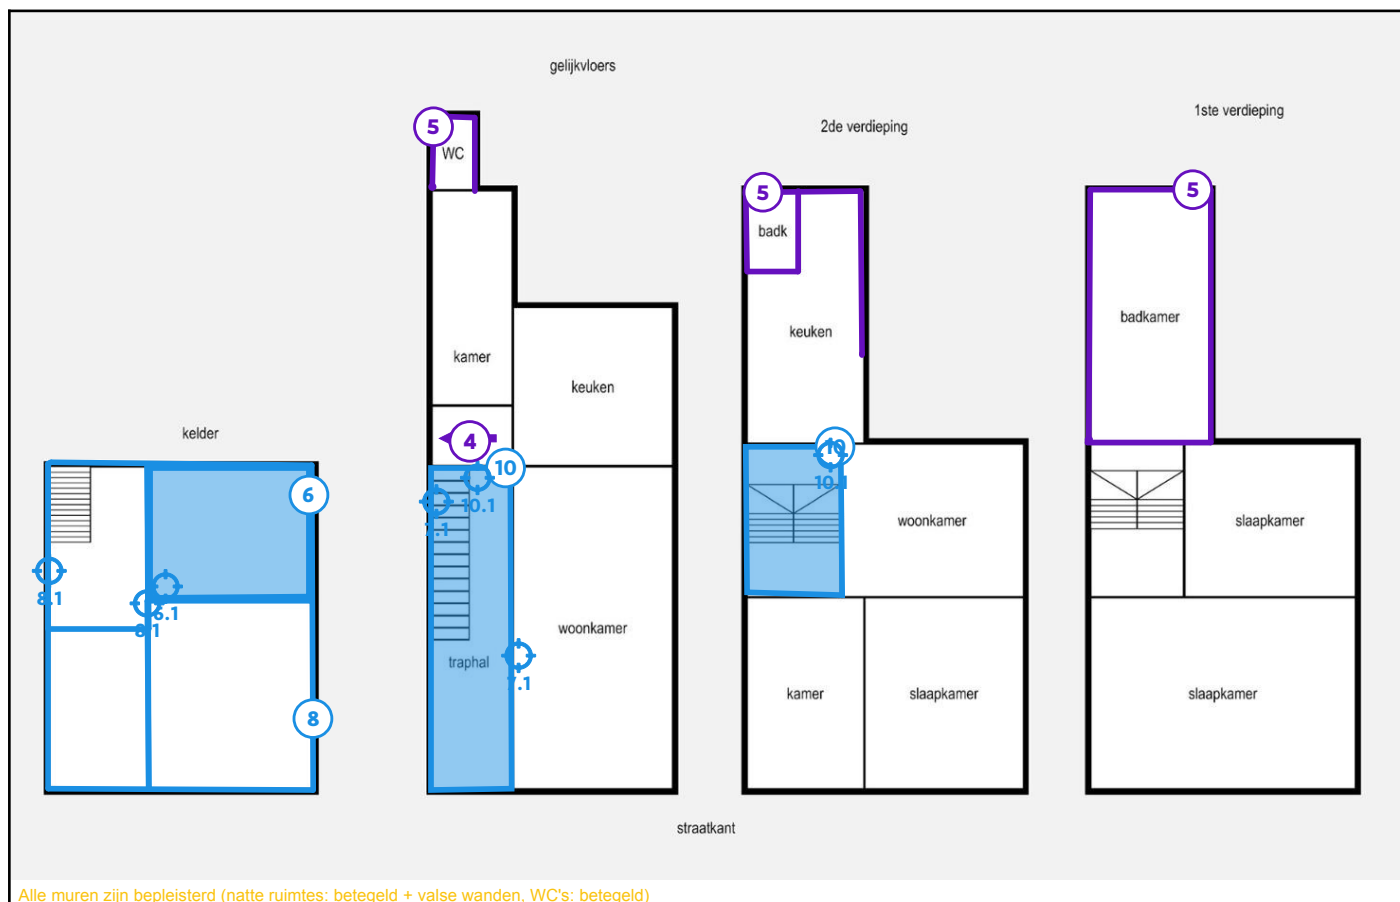
Plan 1.1: Kelder t.em. 2de verdieping

Beschrijving	Type	Actie
4. Technische ruimte	Beperking	-
5. Tegellijm	Advies	-
6. Vloerzeil in kelder	Geen asbest	-
6.1 Code: M06	Puntmonster	-
7. Pleisterwerk muren	Geen asbest	-
7.1 Code: M01	Mengmonster	-
8. Cementering kelder	Geen asbest	-
8.1 Code: M05	Mengmonster	-

10. Pleisterwerk plafonds	Geen asbest	-
10.1 Code: M02	Mengmonster	-

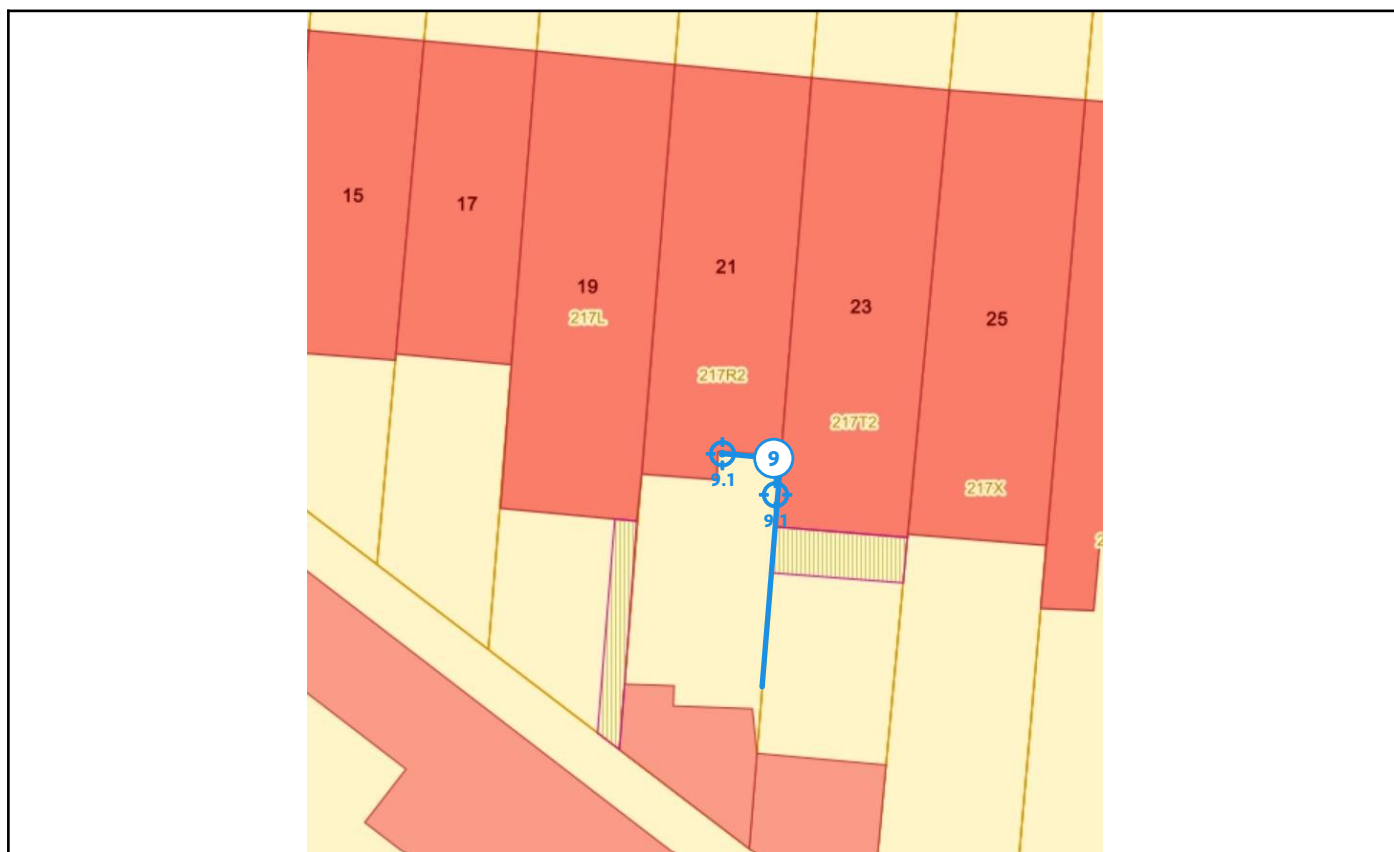
Plan 1.3: Plattegrond

Beschrijving	Type	Actie
9. Crepi	Geen asbest	-
9.1 Code: M04	Mengmonster	-

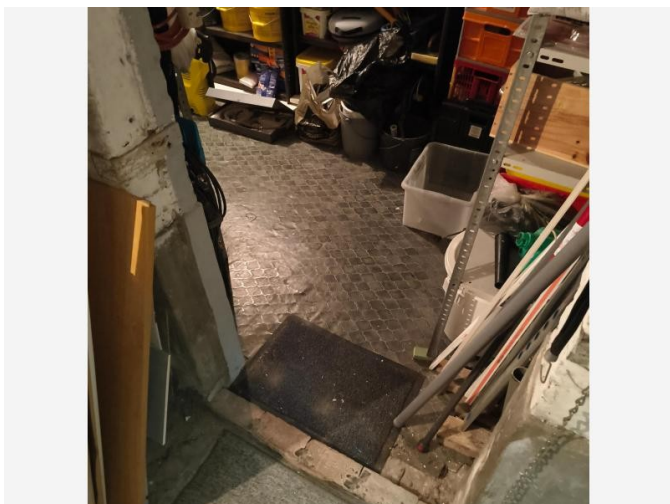
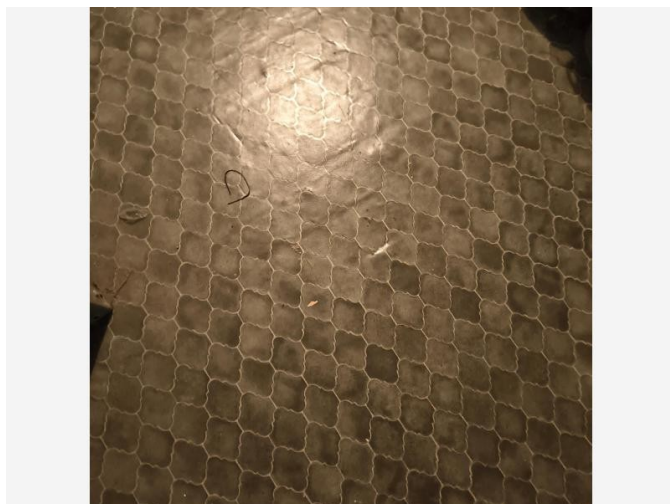
Fiche 6: Vloerzeil in kelder

Geen asbest
