# Asbestinventarisatetest

Eikenstraat 16, 2340 Beerse

Attestnummer : 20260601-000167.000

Uitgegeven op : 01.06.2026

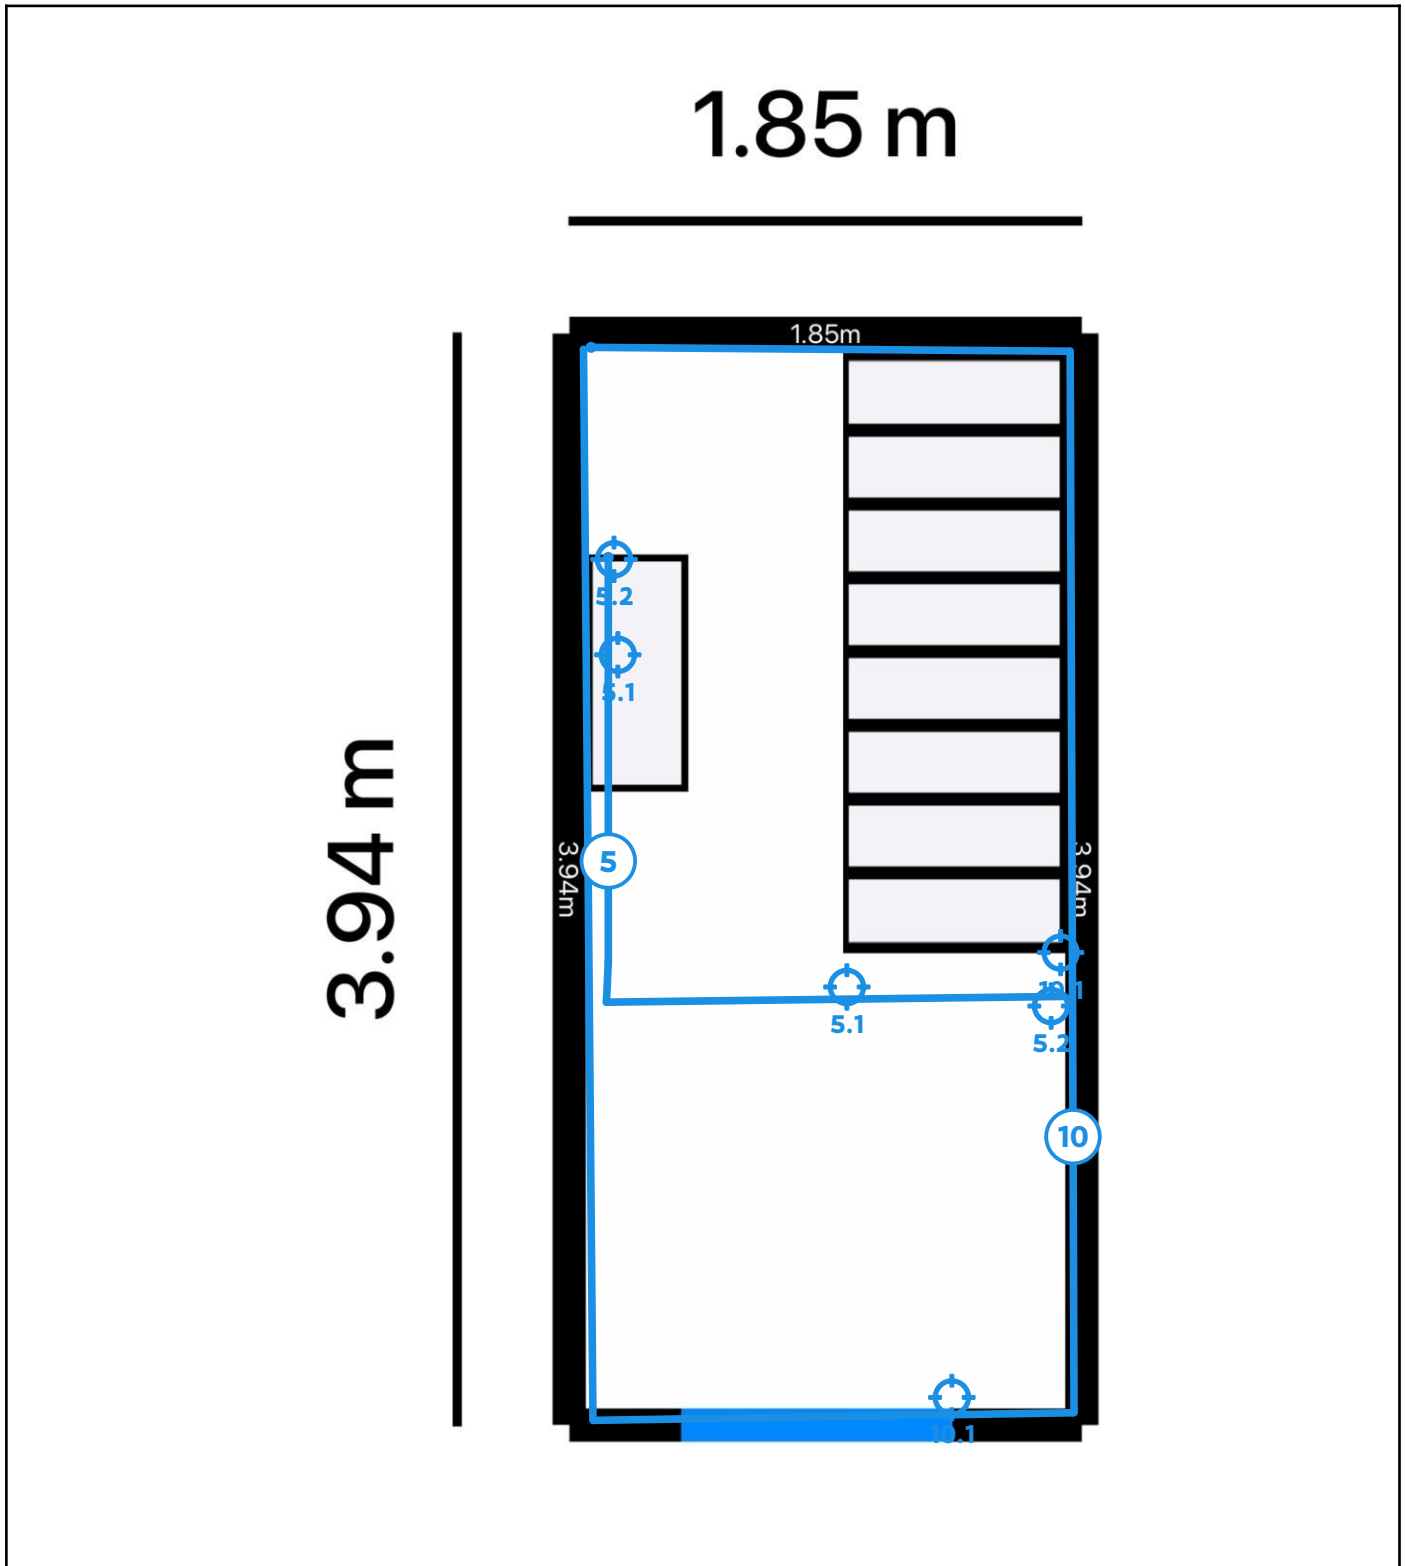
## Plan 1.1: Kelder

Beschrijving	Type	Actie
5. Leidingisolatie met gips garage en kelder	Geen asbest	-

5.1 Code: 4 Recht kelder	Mengmonster	-
5.2 Code: 5 Bocht kelder	Mengmonster	-
10. Cementering binnen	Geen asbest	-
10.1 Code: 3	Mengmonster	-

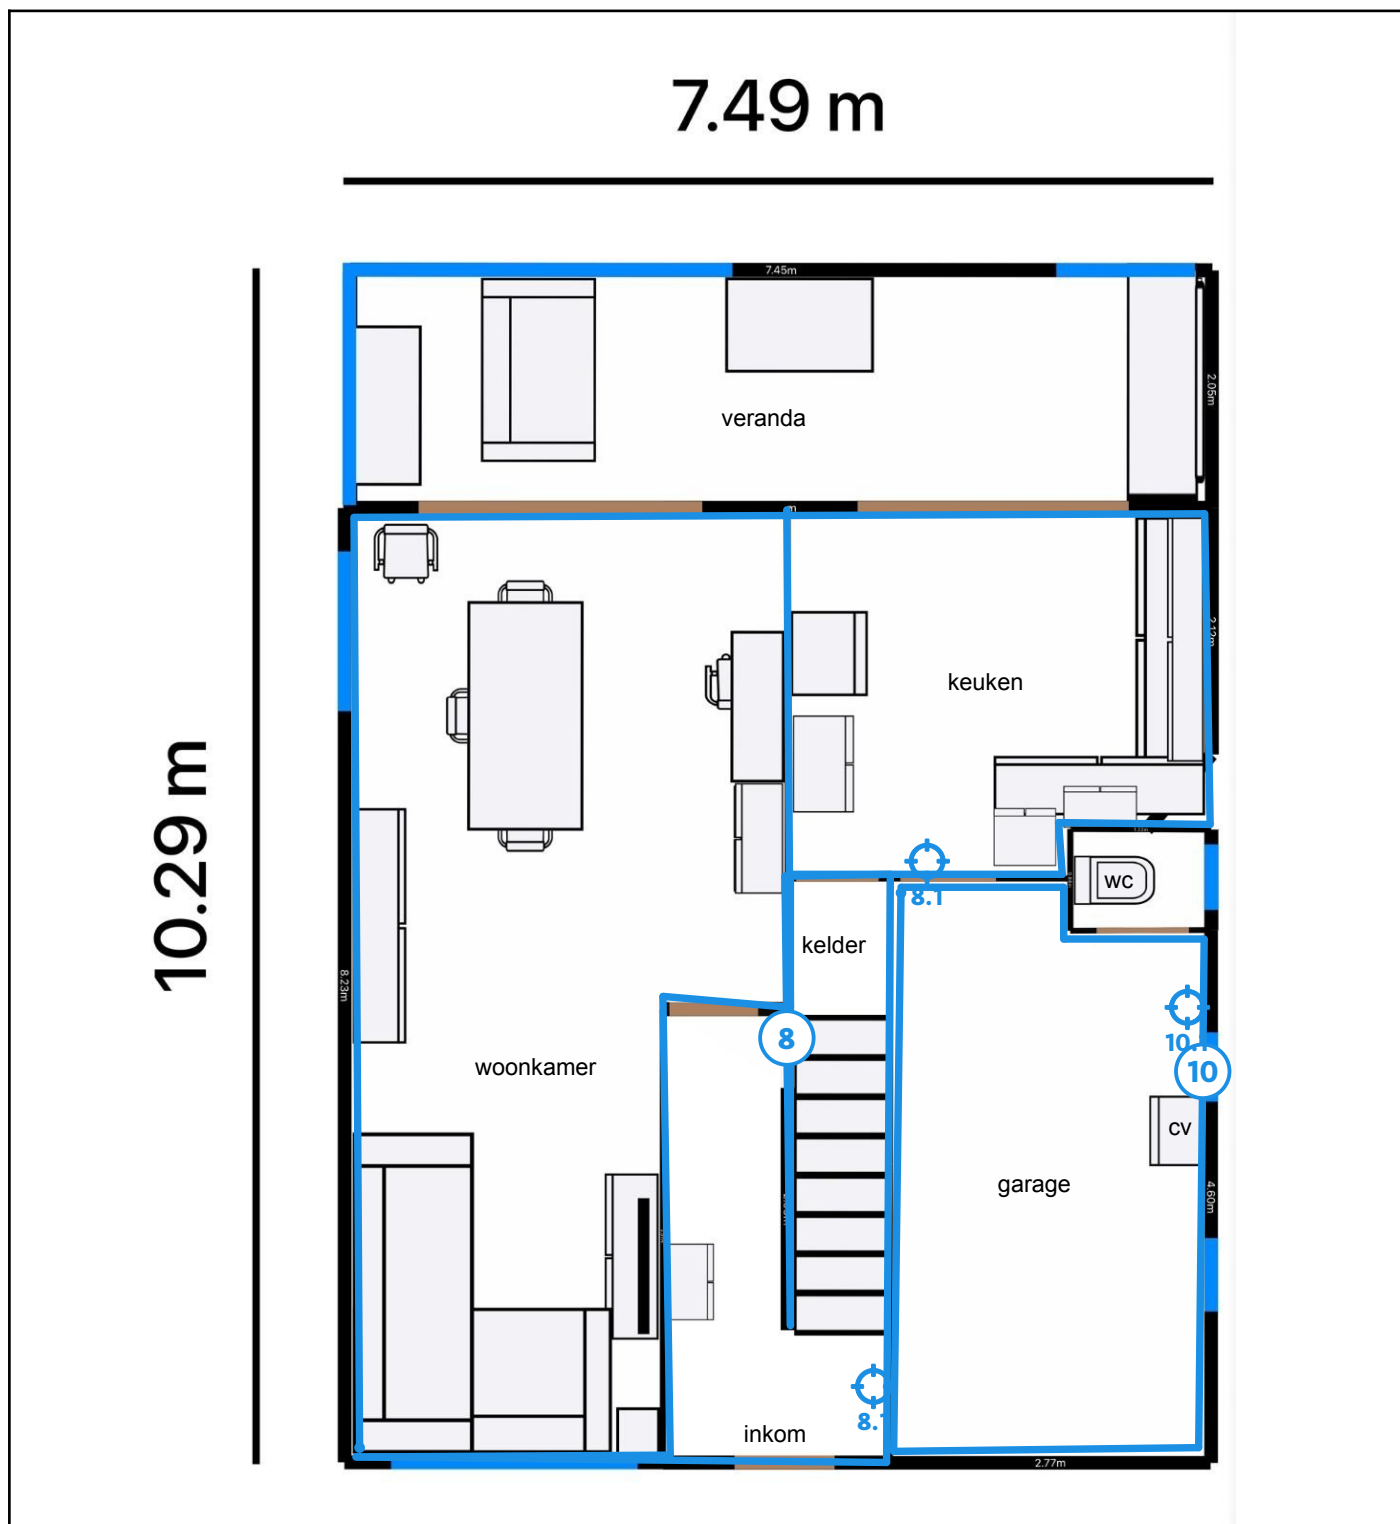
## Plan 1.3: Gelijkvloers (wanden)

Beschrijving	Type	Actie
8. Pleister wanden	Geen asbest	-

8.1 Code: 1	Mengmonster	-
10. Cementering binnen	Geen asbest	-
10.1 Code: 3	Mengmonster	-

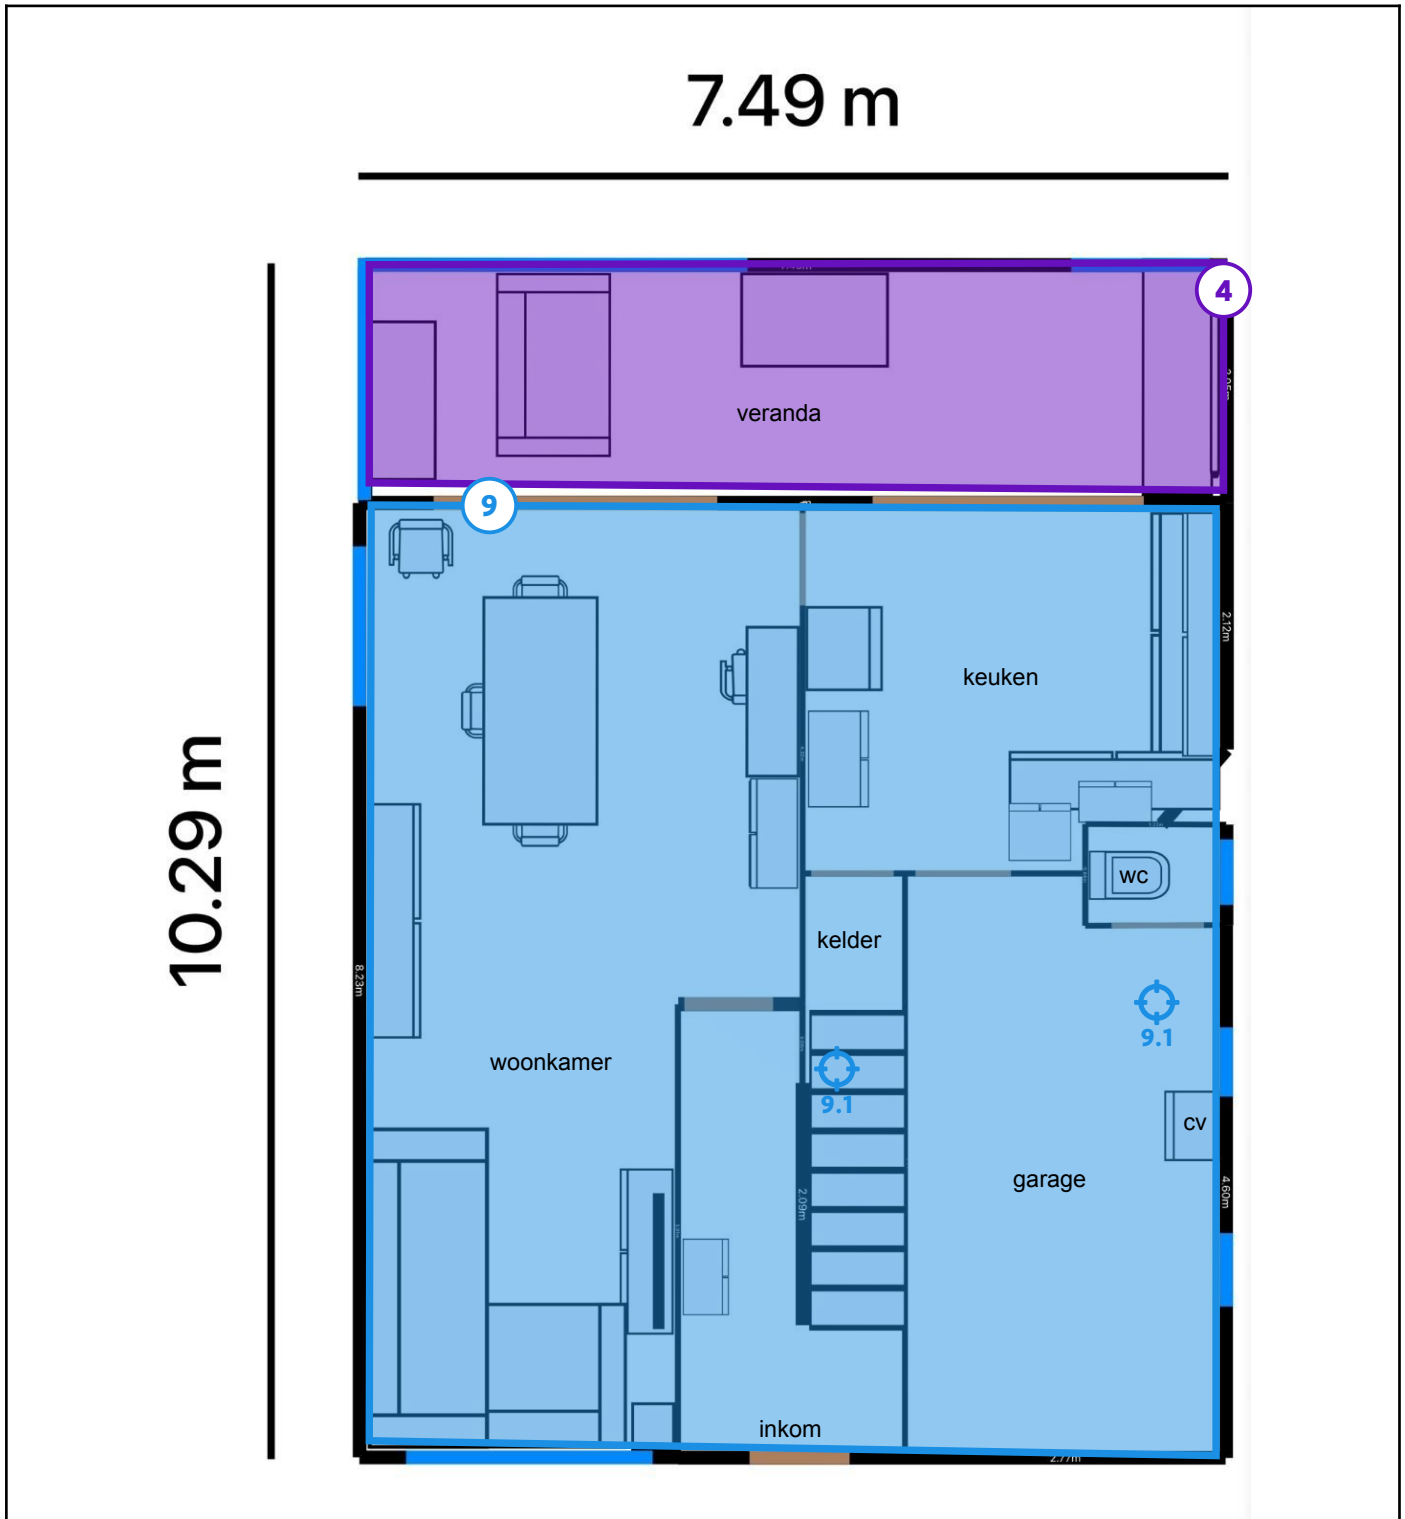
## Plan 1.4: Gelijkvloers (plafonds)

Beschrijving	Type	Actie
4. Valse plafonds hout/pvc/gipskartonplaat	Advies	-

9. Pleister plafonds	Geen asbest	-
9.1 Code: 2	Mengmonster	-

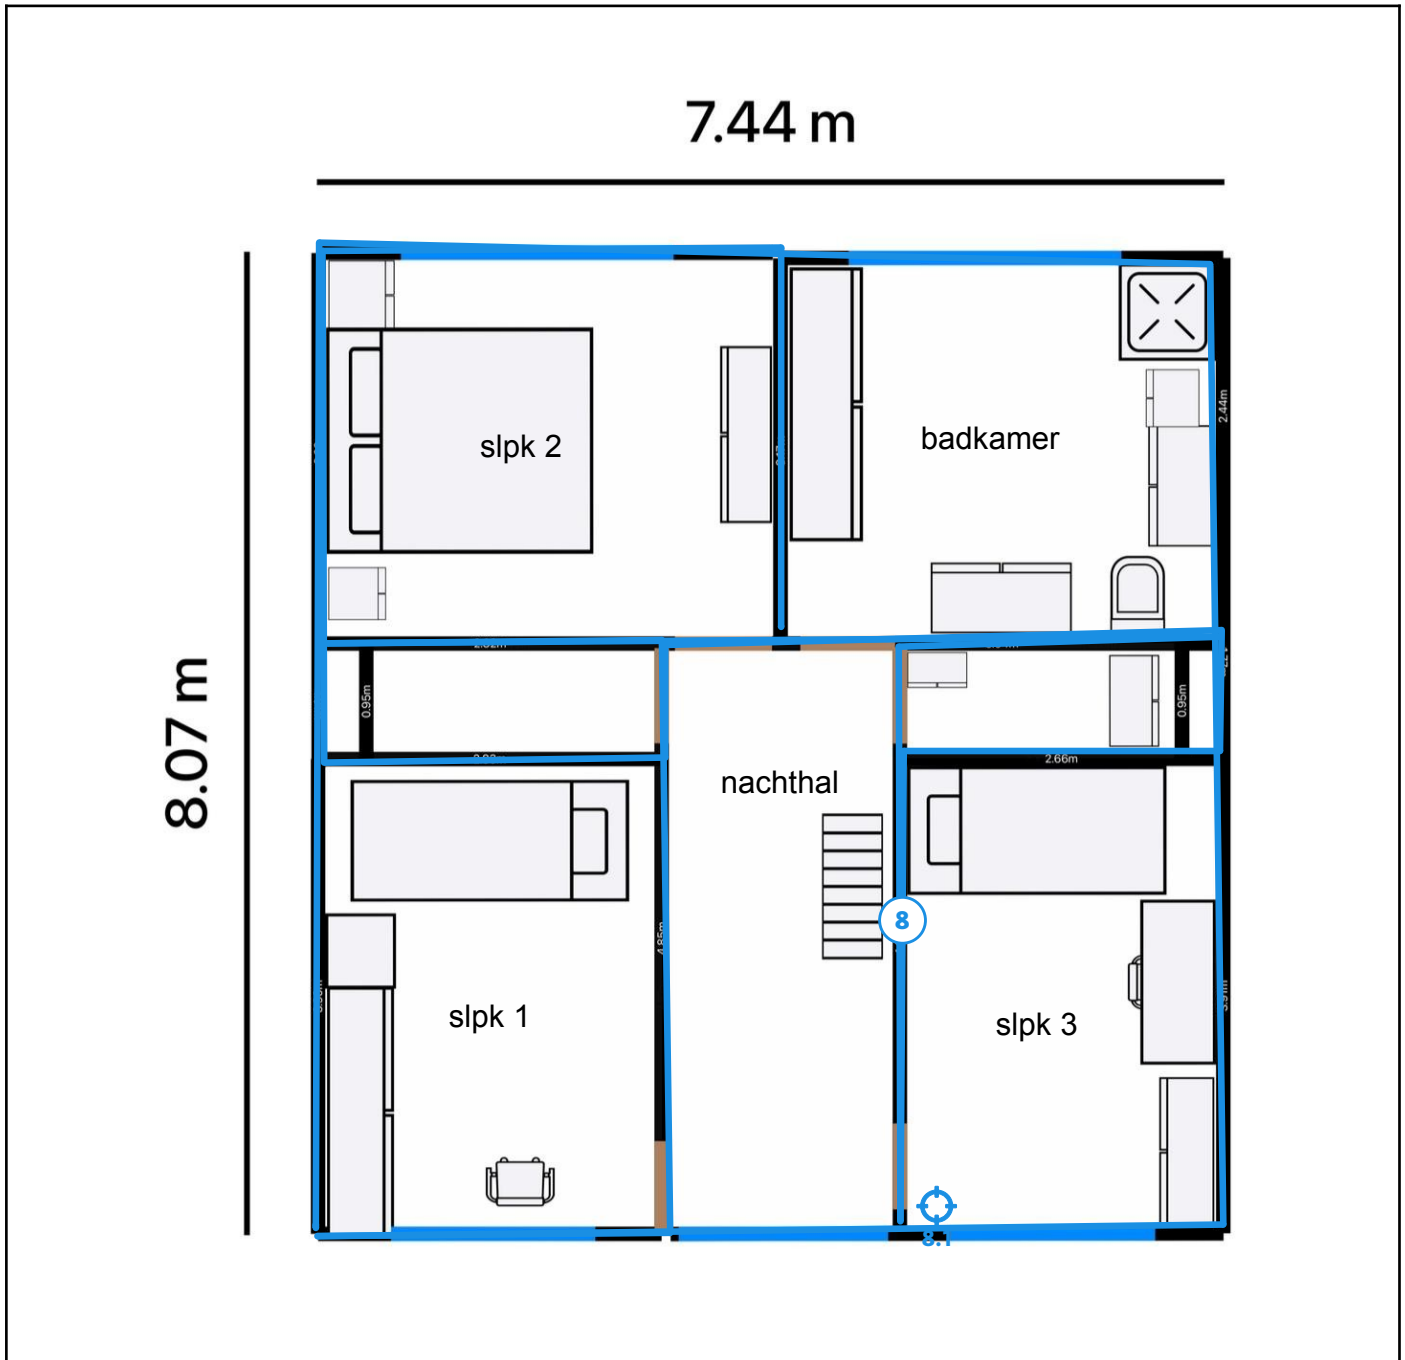
## Plan 1.6: Verdieping (wanden)

Beschrijving	Type	Actie
8. Pleister wanden	Geen asbest	-
8.1 Code: 1	Mengmonster	-

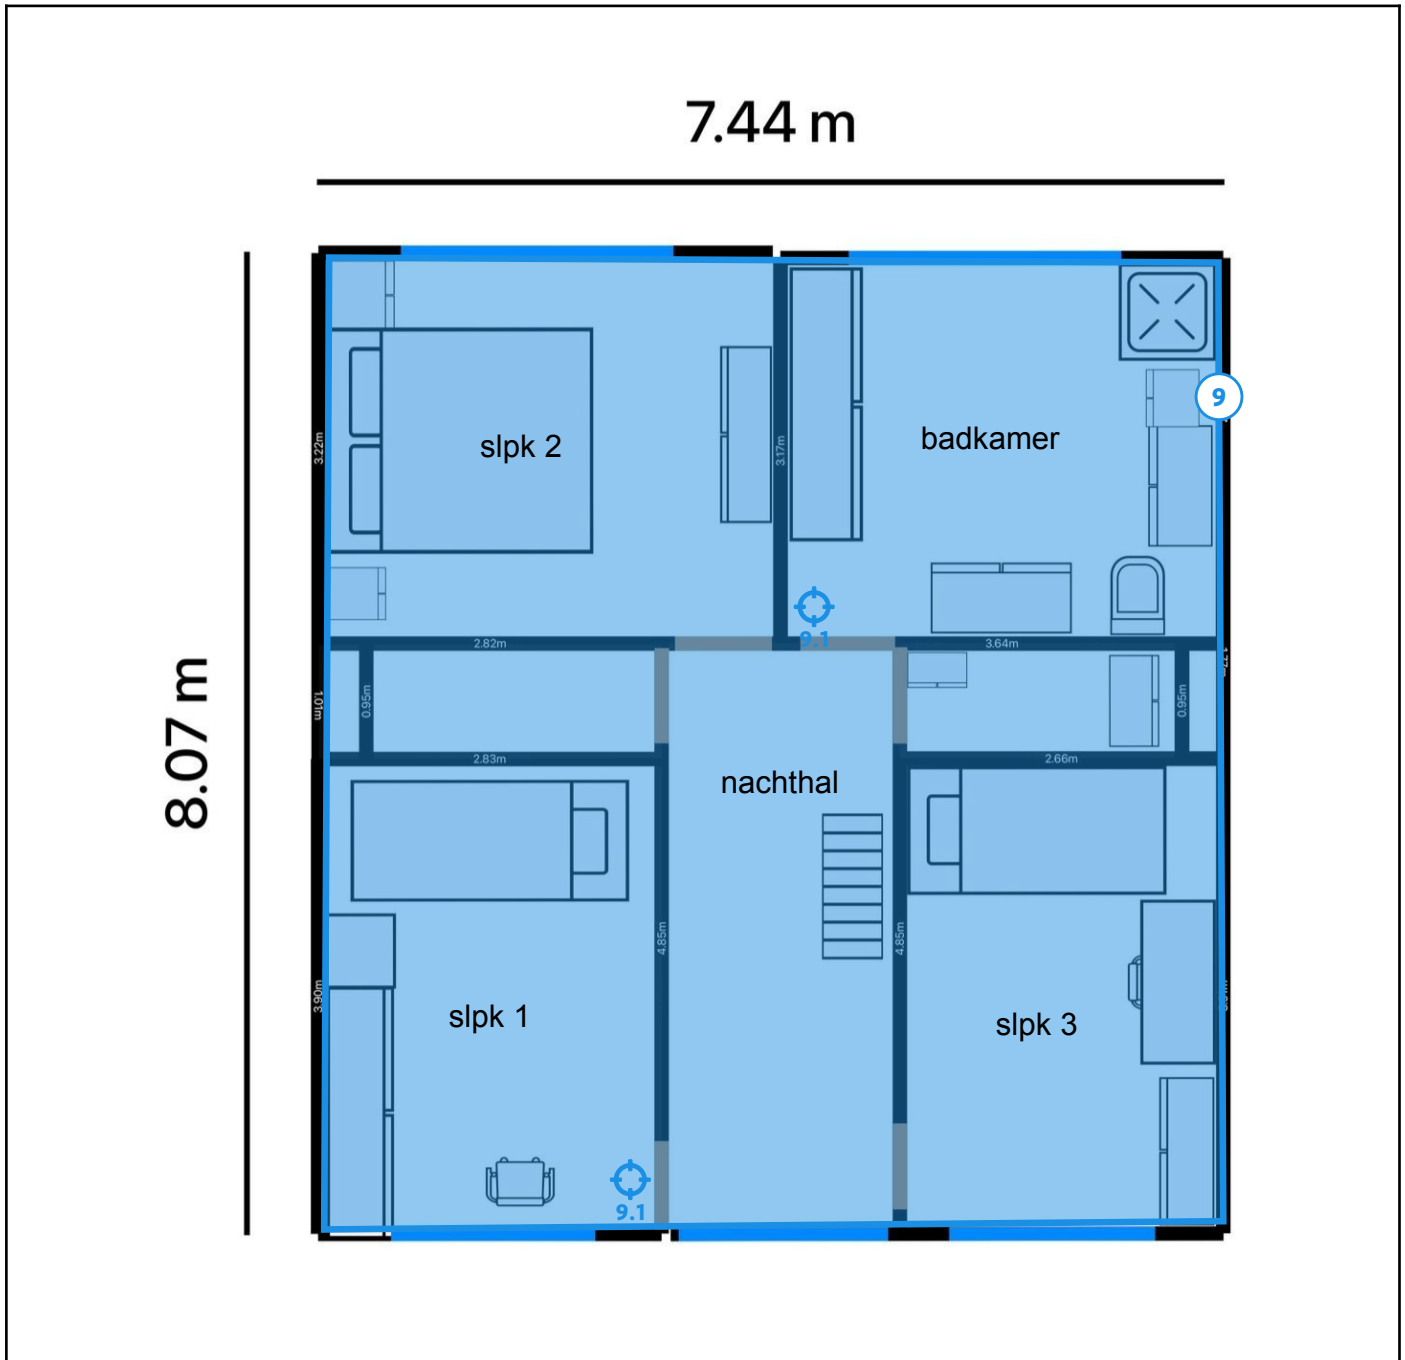
## Plan 1.7: Verdieping (plafonds)

Beschrijving	Type	Actie
9. Pleister plafonds	Geen asbest	-
9.1 Code: 2	Mengmonster	-

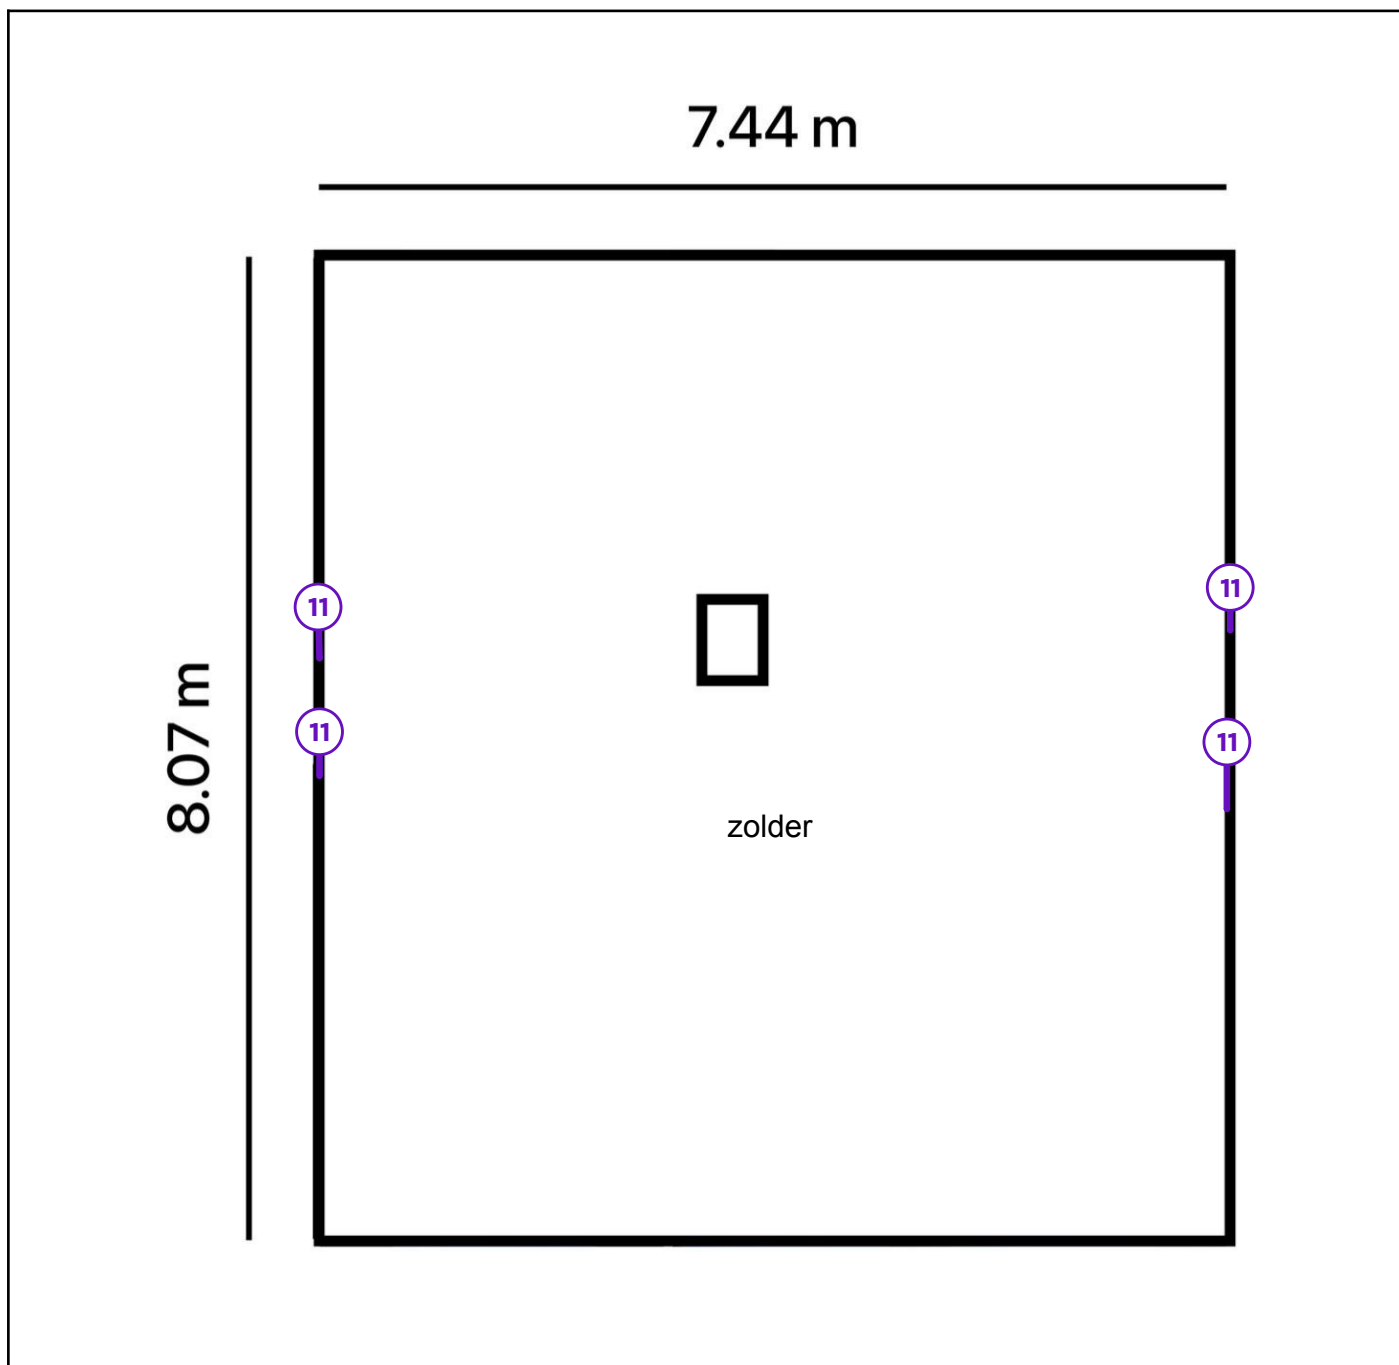
## Plan 1.8: Zolder

Beschrijving	Type	Actie
11. Silikonenkit aan de ramen	Overige ruimte of materiaal	-

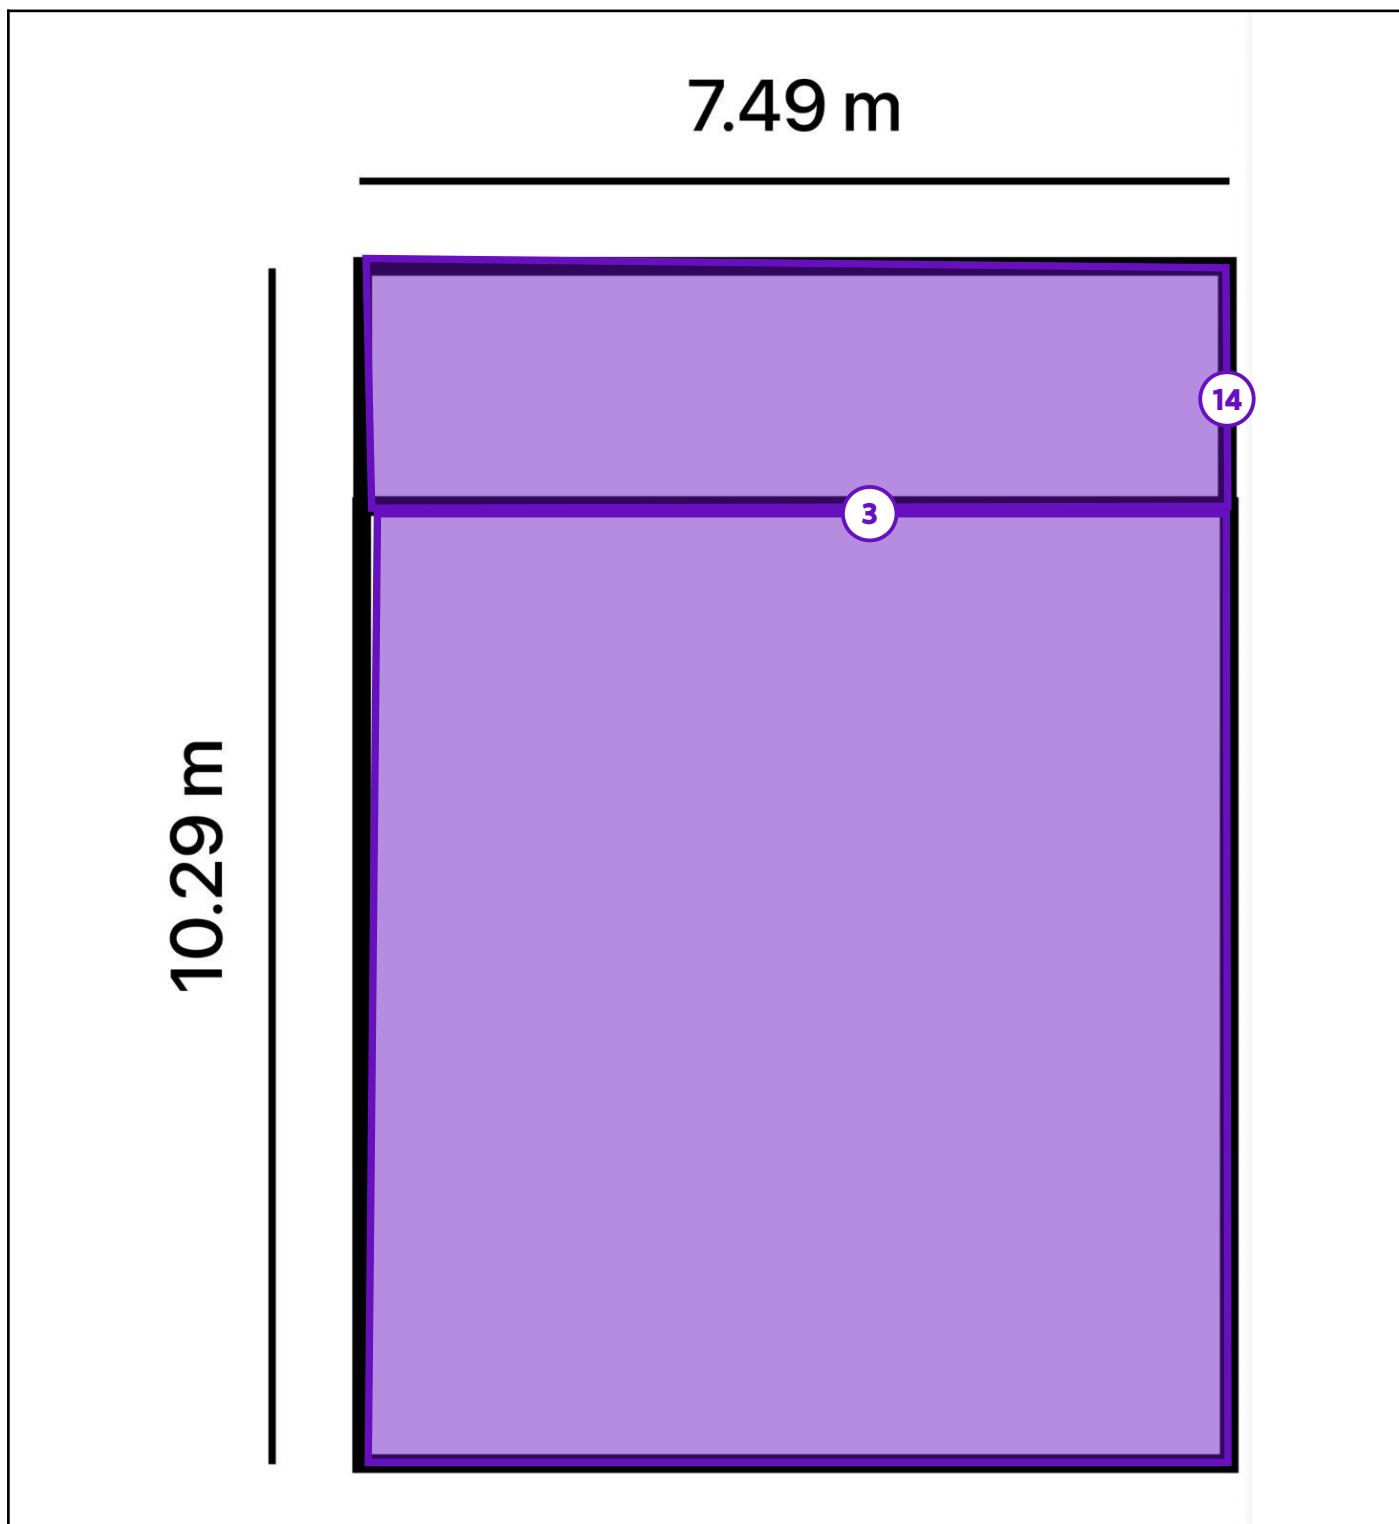
## Plan 1.9: Onderdakplan

Beschrijving	Type	Actie
3. Onderdak niet inspecteerbaar	Beperking	-

14. Onderdak niet waarneembaar	Overige ruimte of materiaal	-
--------------------------------	-----------------------------	---

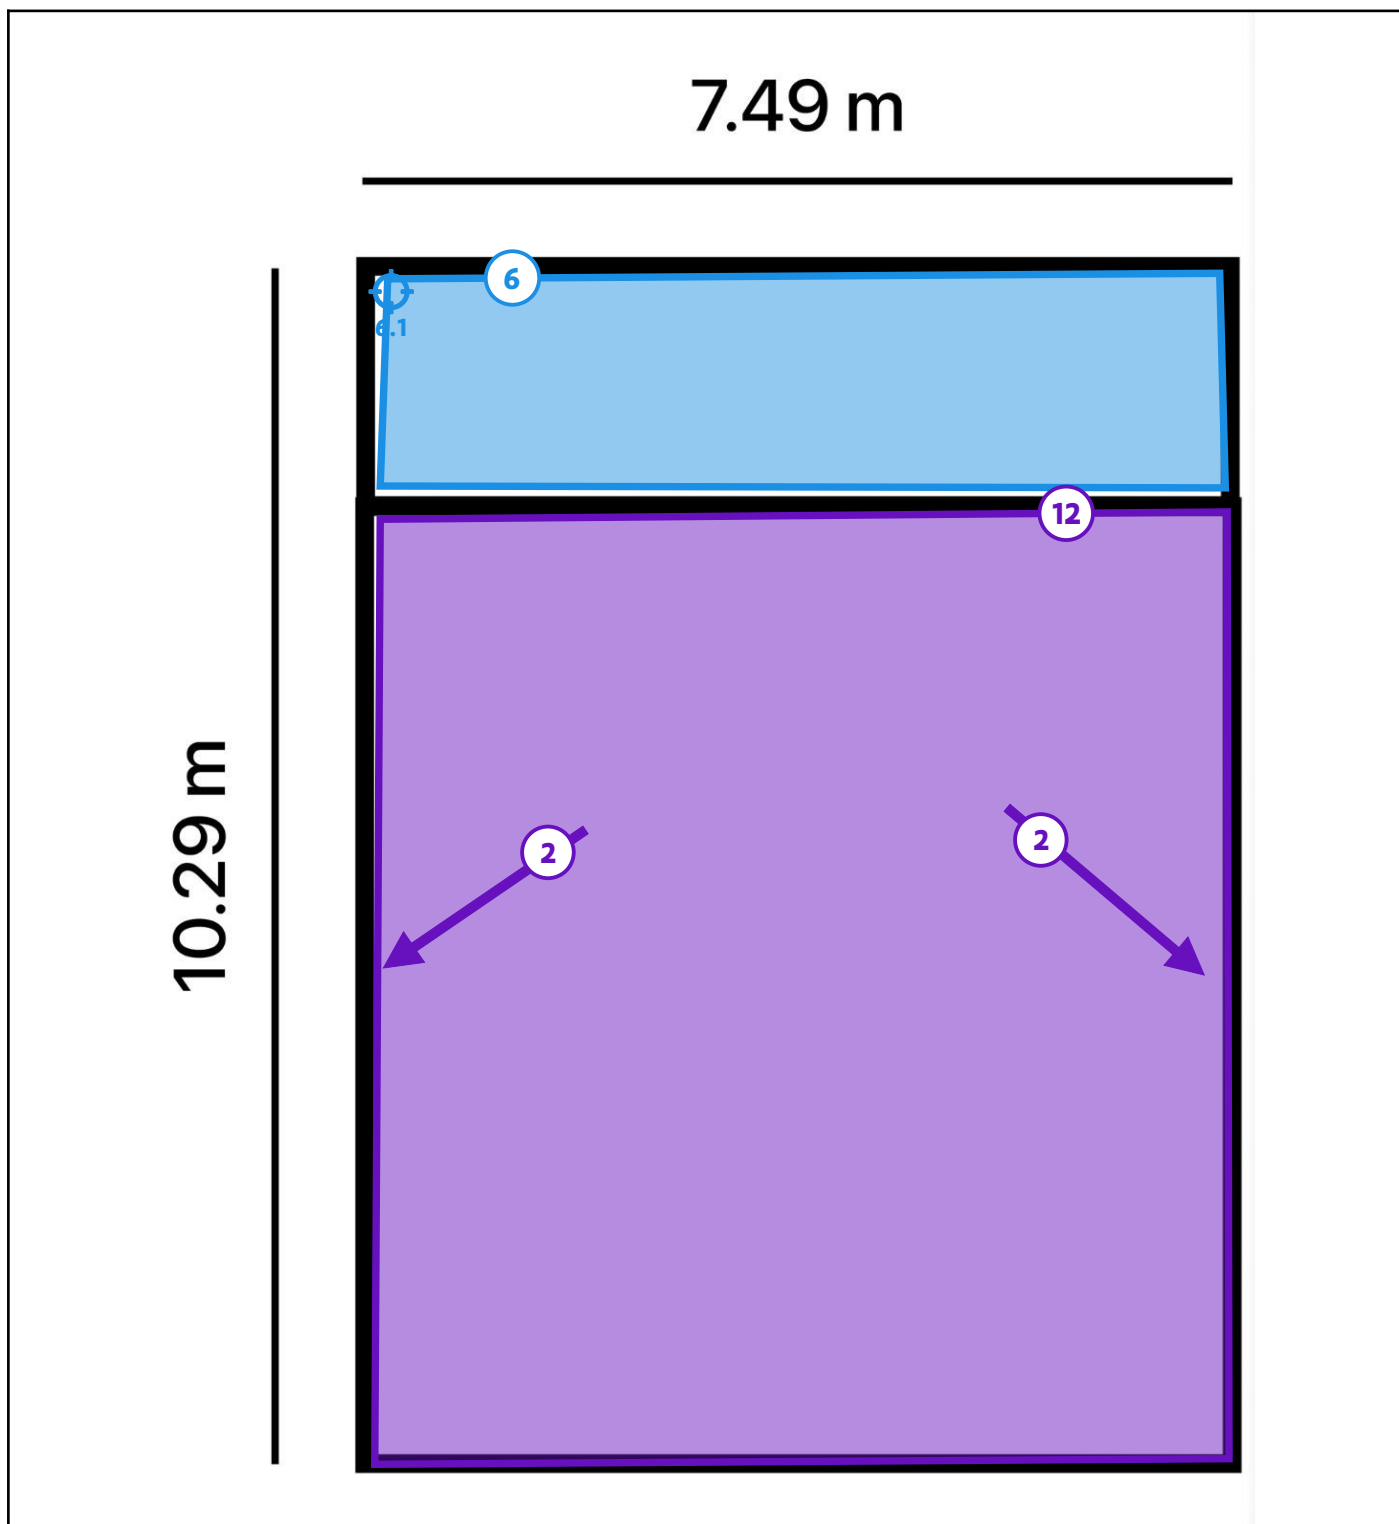
## Plan 1.10: Dakenplan

Beschrijving	Type	Actie
2. Binnenzijde schouwen	Beperking	-

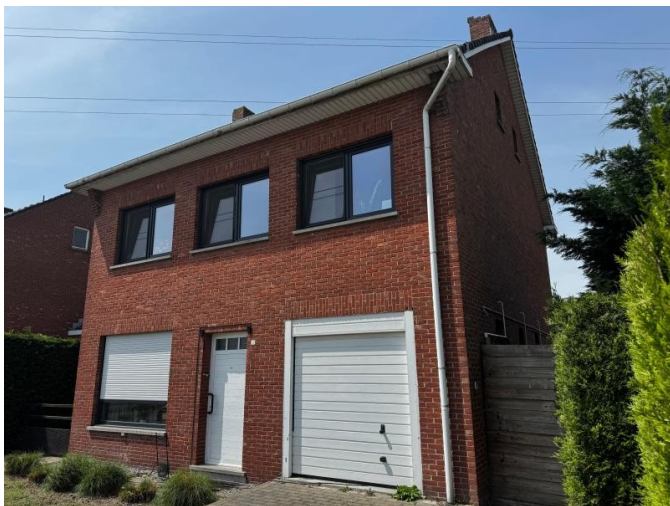
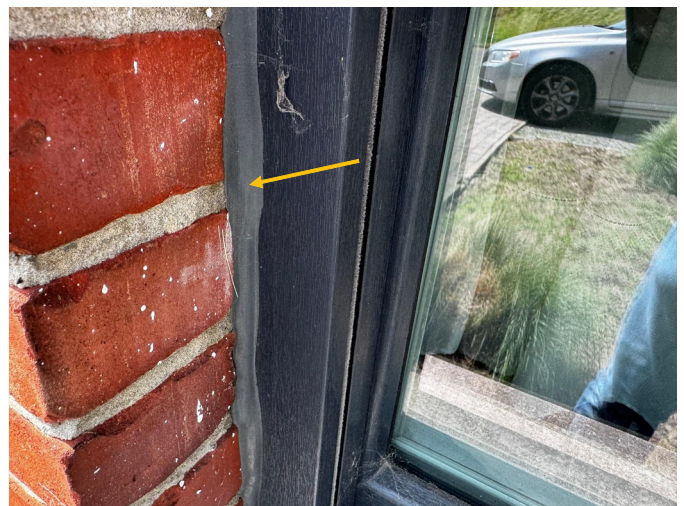
## Fiche 11: Silikonenkit aan de ramen

Beschrijving	Notitie	Terug te vinden op plannen
Fiche 11: Silikonenkit aan de ramen	De kit aan de ramen is niet-asbestverdacht.	Plan 1.2: Gelijkvloers Plan 1.5: Verdieping Plan 1.8: Zolder
Fiche 12: Dakpannen (niet verdacht)	Kleidakpannen of sneldekpannen zijn niet-asbestverdacht.	Plan 1.10: Dakenplan
