# Asbestinventarisatattest

Nerenbroekstraat 50A, 9420 Erpe-Mere

Attestnummer : **20260601-000220.000**

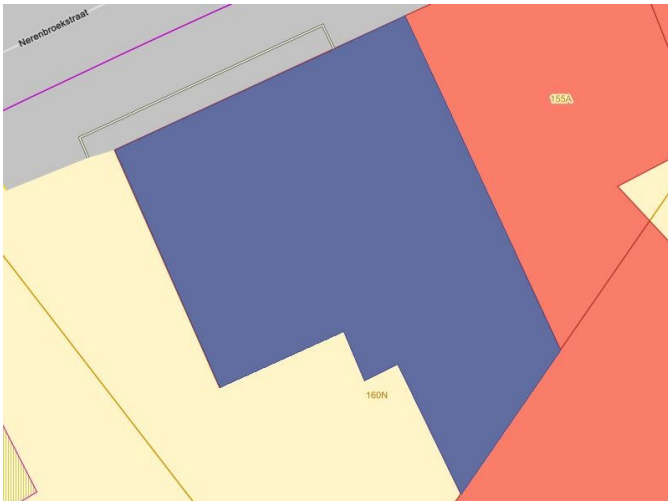
## Zone 1: Hoofdgebouw

Tijdens de inspectie vastgesteld:

- 0 Asbestmaterialen
- 0 Beperkingen
- 0 Uitsluitingen
- 0 Roerende goederen
- 0 Puin, steenslag, (water)bodem
- 1 Advies
- 2 Geen asbest
