# Asbestinventarisatattest

Nerenbroekstraat 50, 9420 Erpe-Mere

Attestnummer : 20260601-000219.000

Uitgegeven op : 01.06.2026

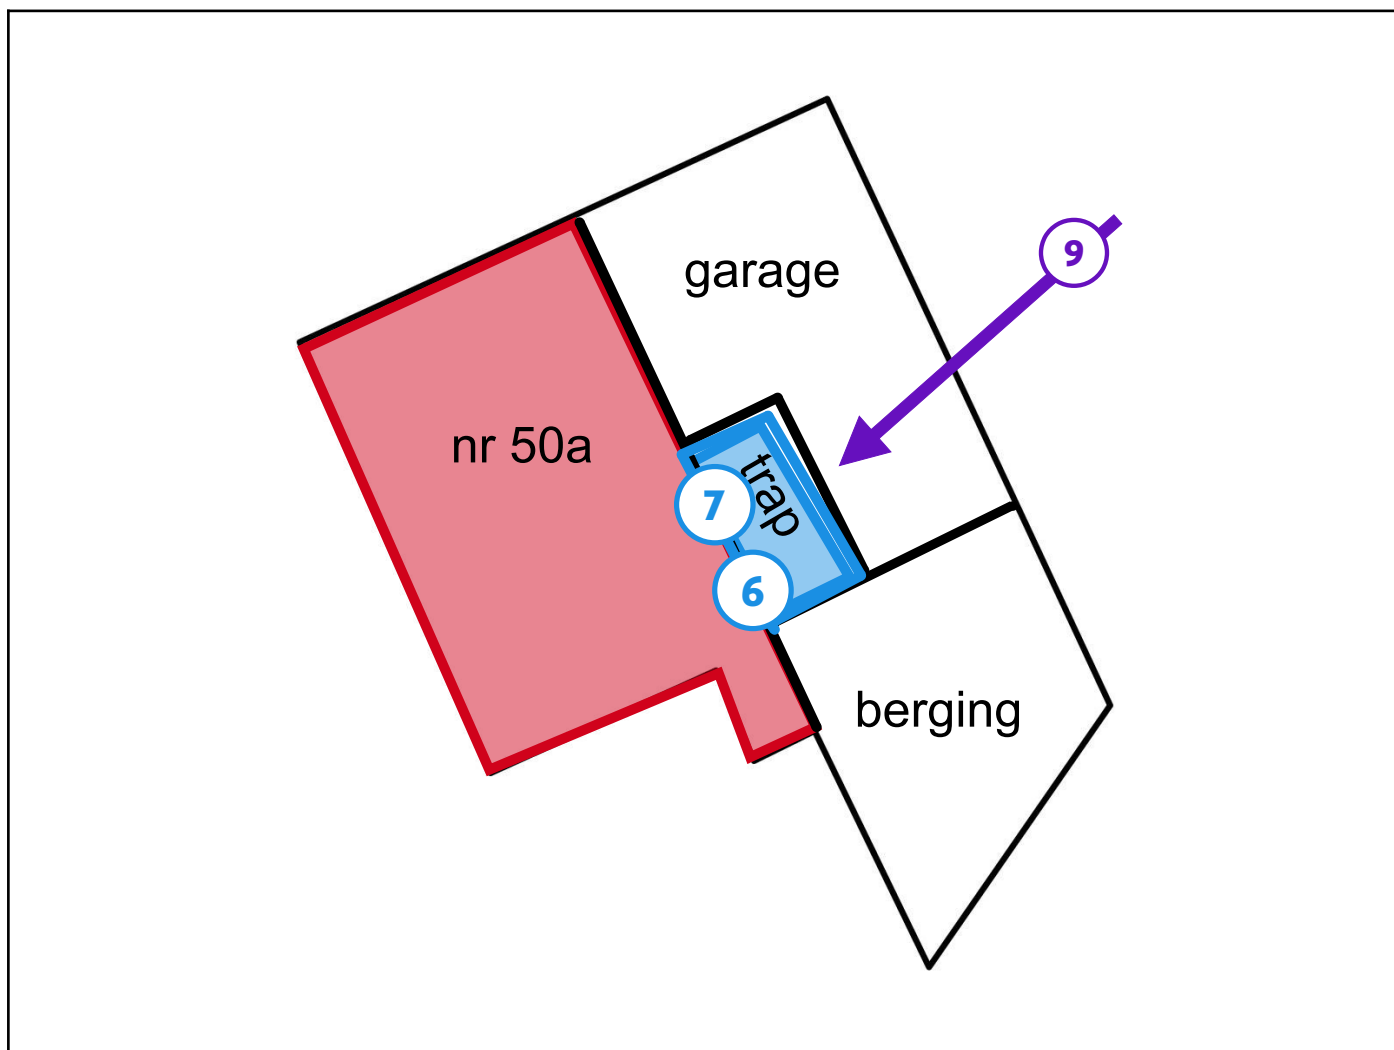
## Plan 1.1: Hoofdgebouw plan gvl

| Beschrijving | Type | Actie |
|---|---|---|
| 9. Ketel: Geen asbest verdachte pakkingen waarneembaar | Overige ruimte of materiaal | - |
