# Asbestinventarisatetest

Born 9, 3791 Voeren

Attestnummer : 20260531-000200.000

Uitgegeven op : 31.05.2026

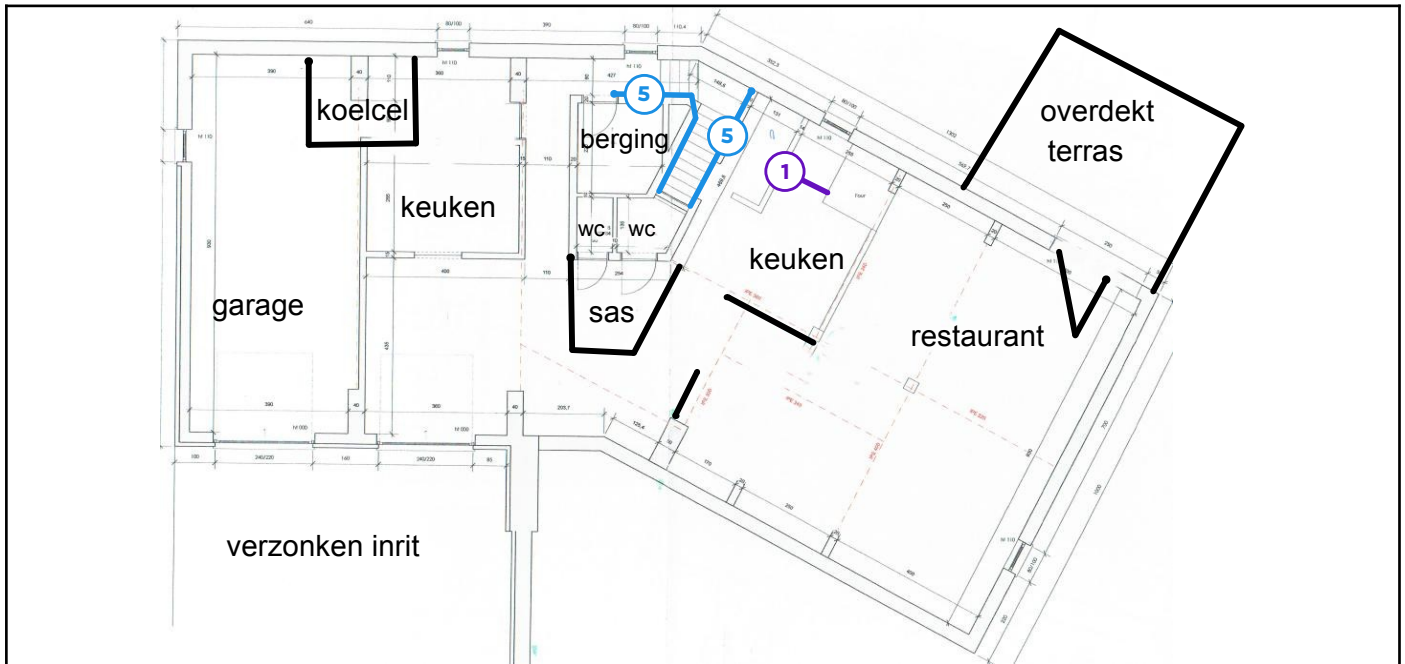
## Plan 1.4: Kelder met restaurant

Beschrijving	Type	Actie
1. Natuurleien haardmantel en keuken	Advies	-
5. Pleisterwerk wanden	Geen asbest	-

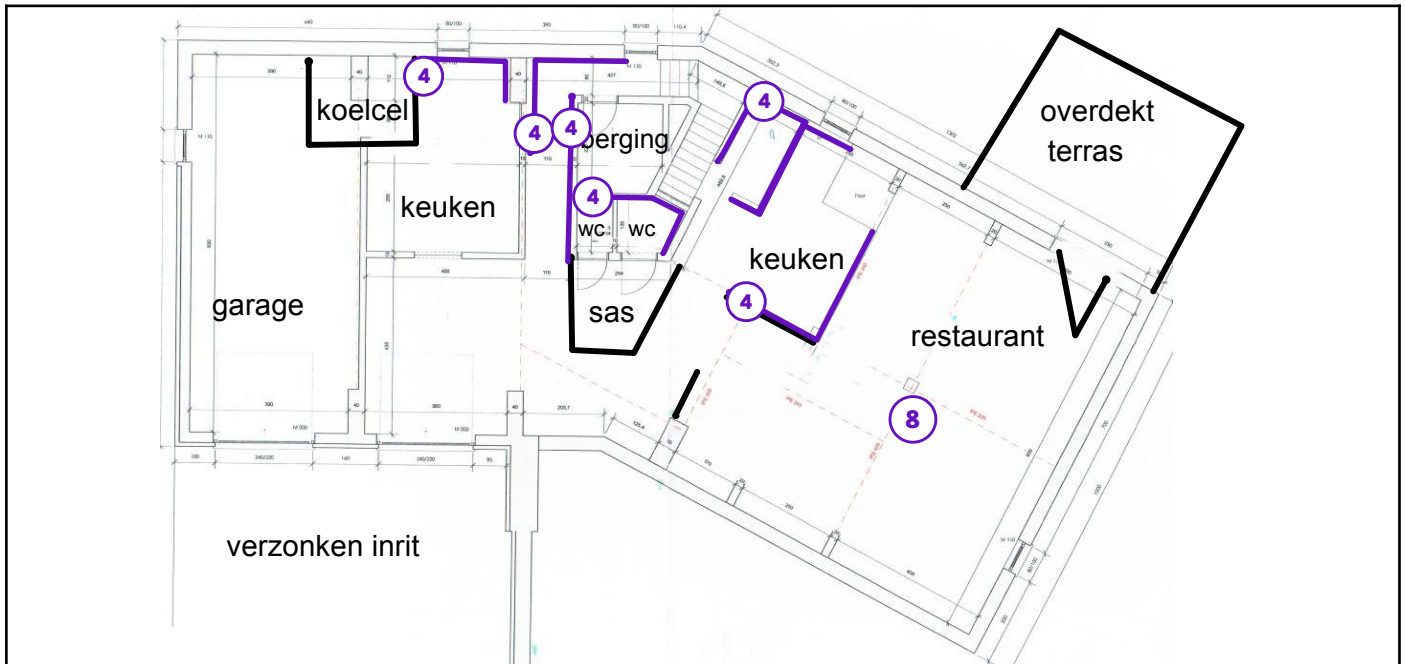
## Plan 1.5: Kelder met restaurant

Beschrijving	Type	Actie
4. Faiencetegels (lijm)	Advies	-
8. Kachel restaurant (niet-waarneembare materialen)	Overige ruimte of materiaal	-

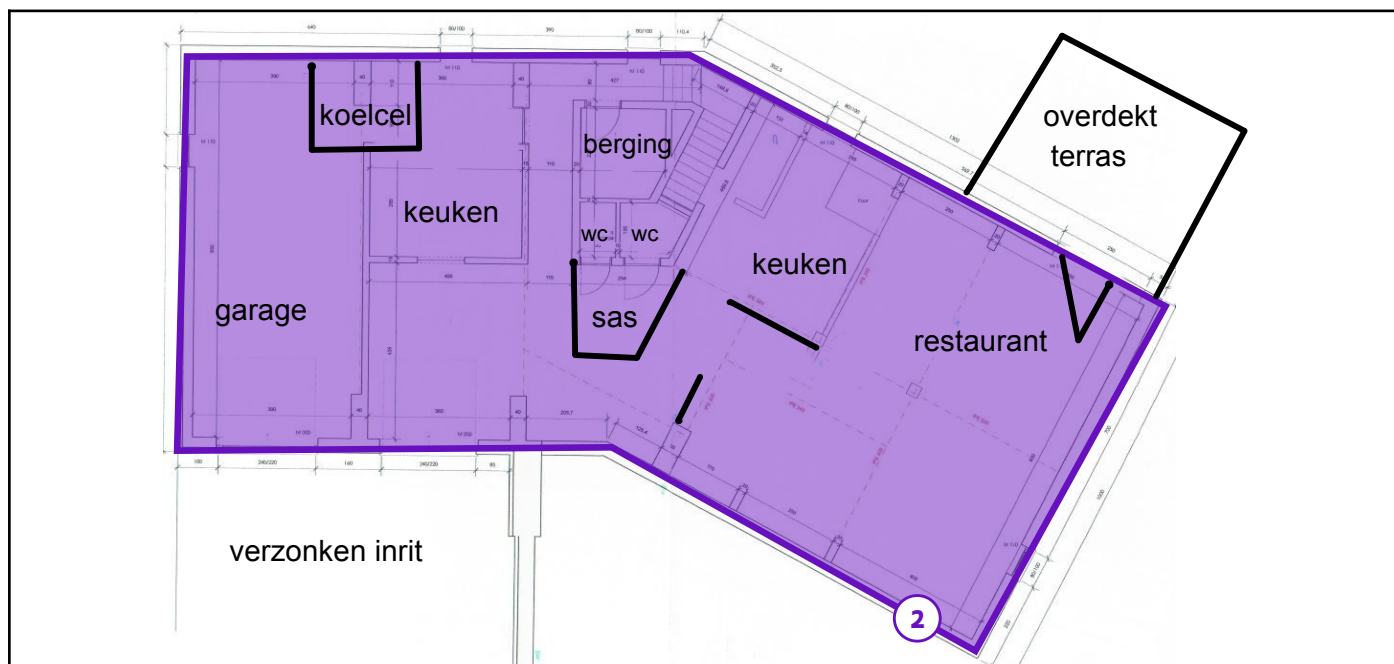
## Plan 1.6: Kelder met restaurant

Beschrijving	Type	Actie
2. Plafonds en muren bestaande uit voorzetpanelen	Advies	-

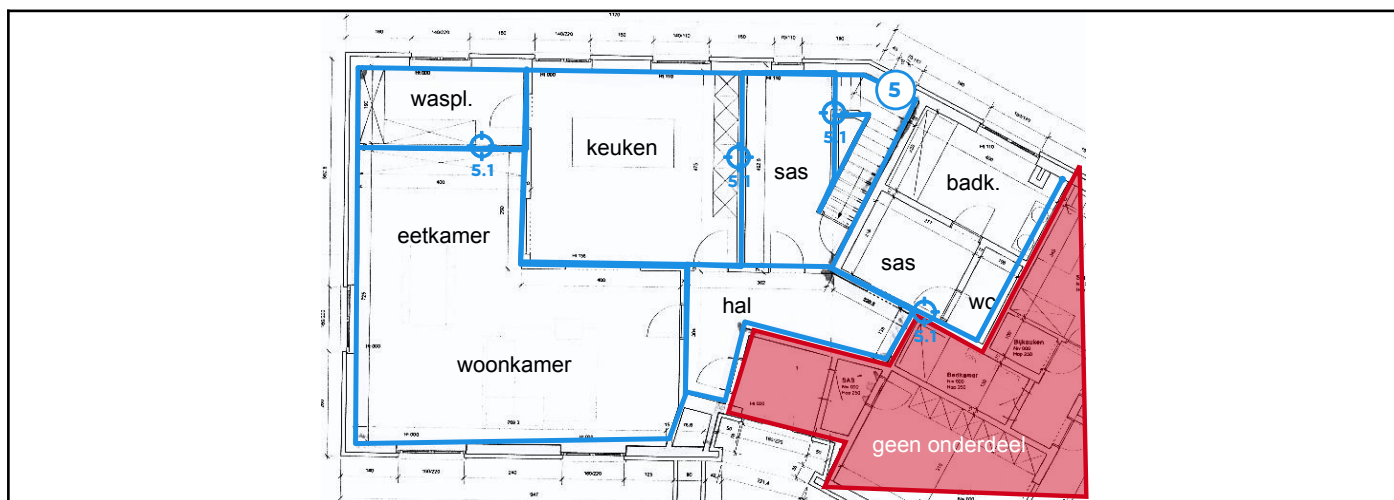
## Plan 1.7: Woning 9 gelijkvloers

Beschrijving	Type	Actie
5. Pleisterwerk wanden	Geen asbest	-
5.1 Code: MM01	Mengmonster	-

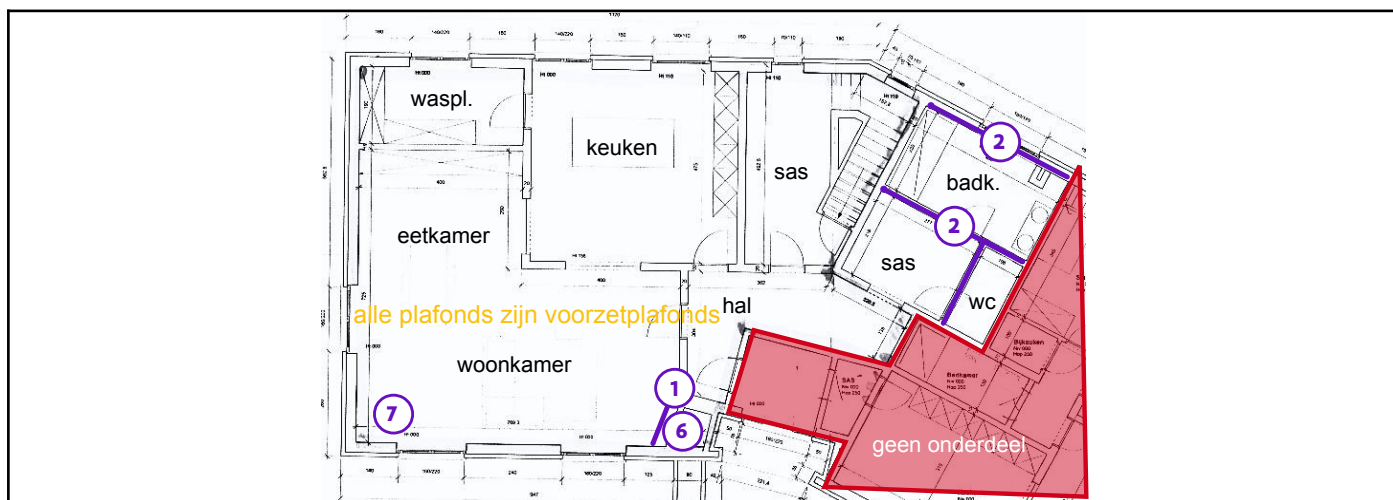
## Plan 1.8: Woning 9 gelijkvloers

Beschrijving	Type	Actie
1. Natuurleien haardmantel en keuken	Advies	-
2. Plafonds en muren bestaande uit voorzetpanelen	Advies	-
6. Inbouwhaard (niet verdacht)	Overige ruimte of materiaal	-
7. Kachel pelletair 11 woonkamer (niet verdacht)	Overige ruimte of materiaal	-

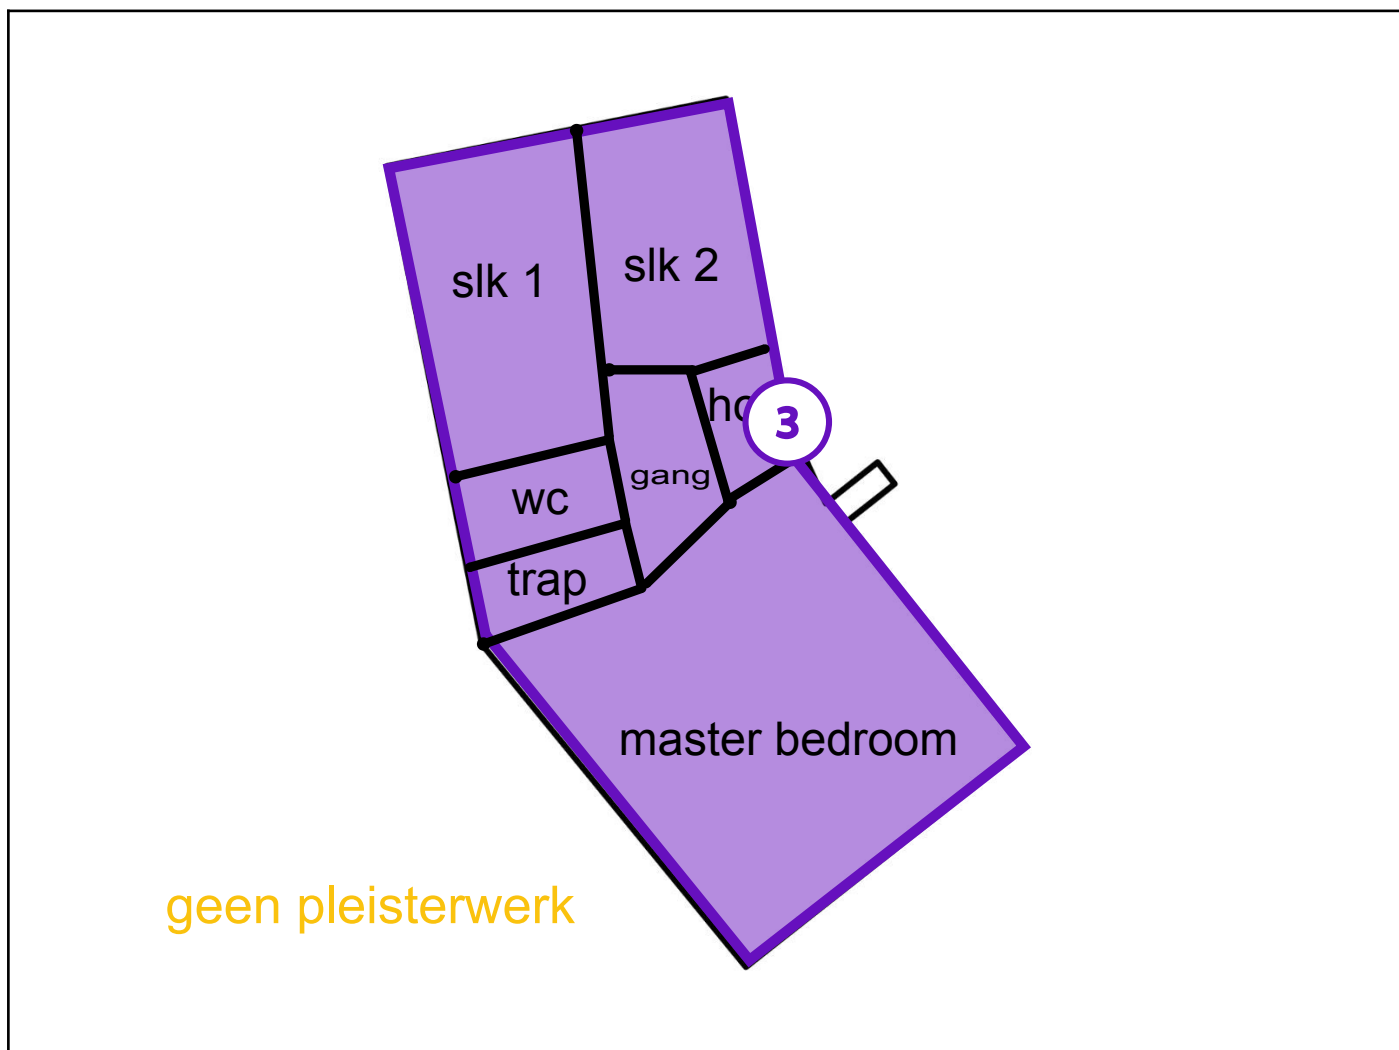
## Plan 1.9: Zolderverdieping

Beschrijving	Type	Actie
3. Laminaat / parket	Advies	-
5. Pleisterwerk wanden	Geen asbest	-
