Asbestinventarisatetest

Bisschoppenstraat 18, 3360 Bierbeek

Attestnummer : 20240221-000211.000

Uitgegeven op : 21.02.2024

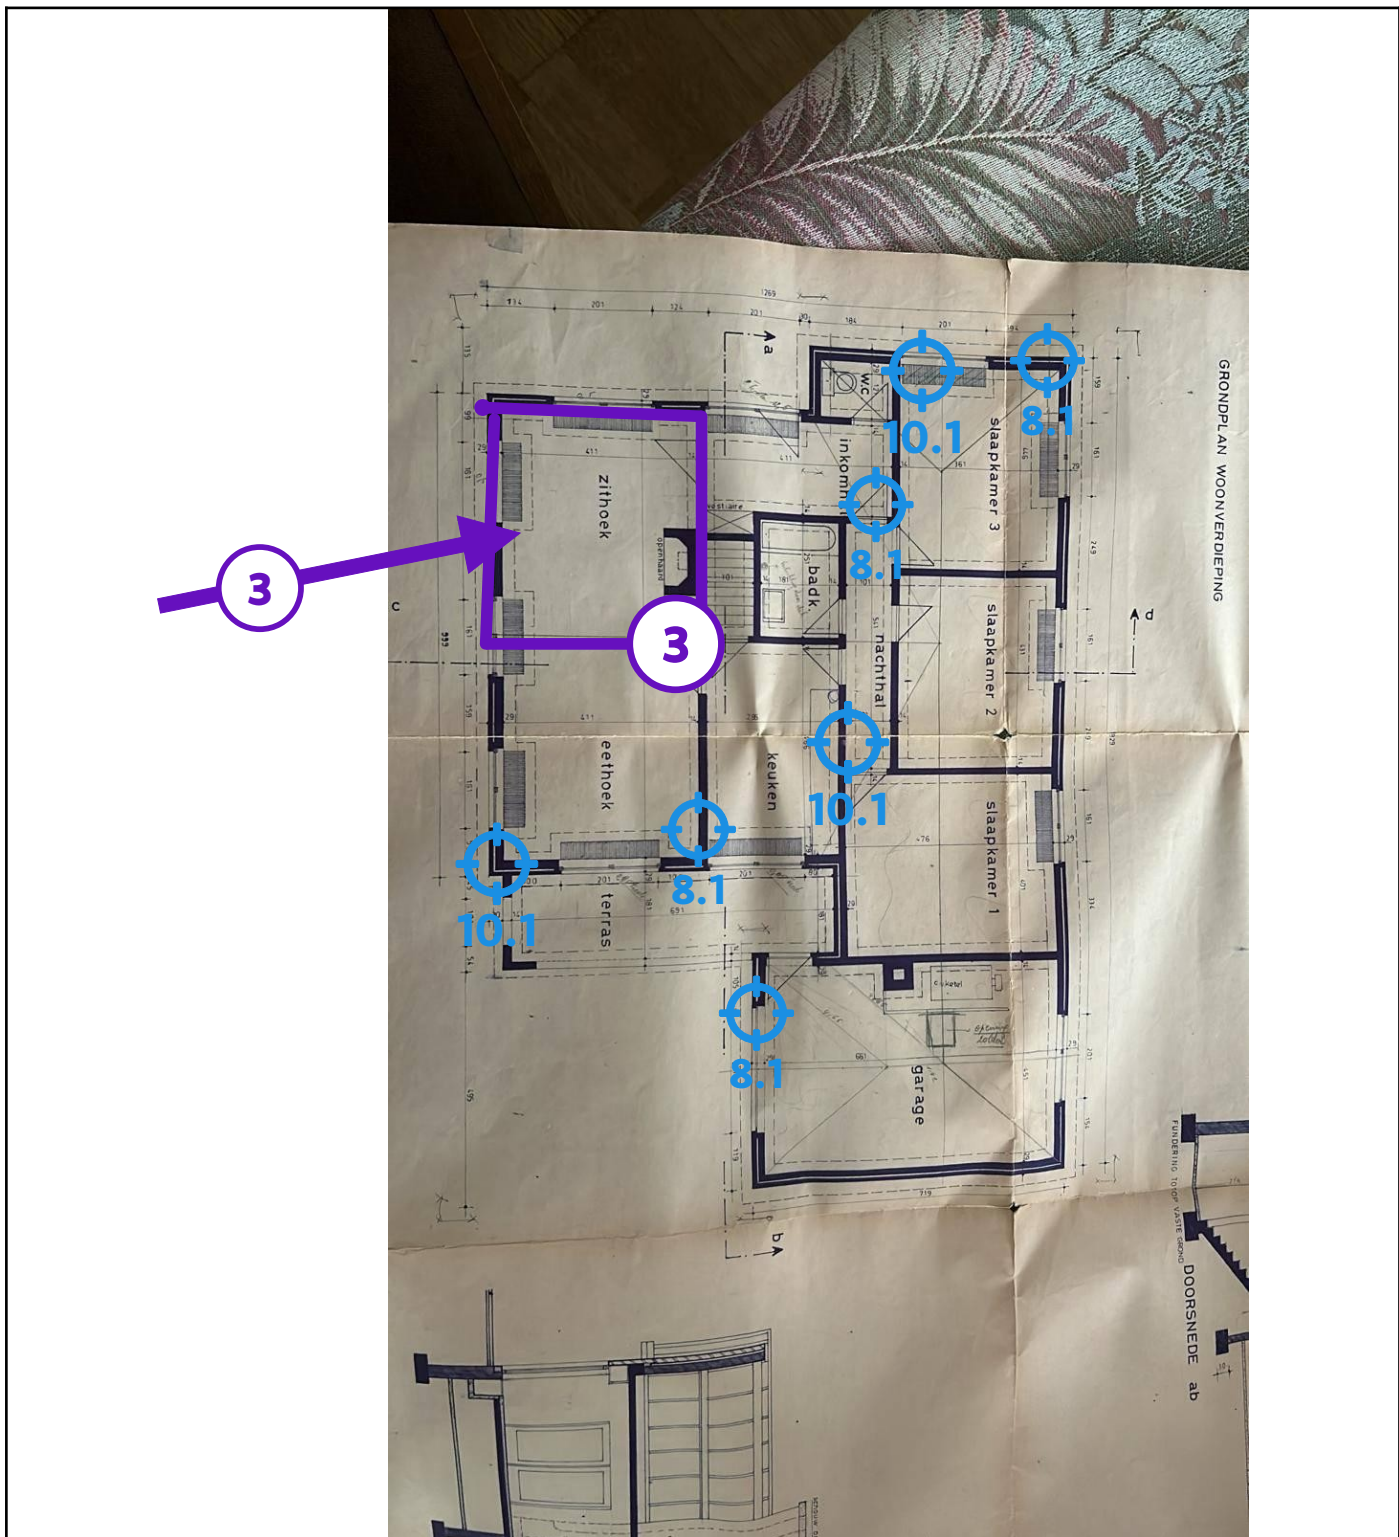
Plan 1.1: GELIJKVLOERS

Beschrijving	Type	Actie
3. EPDM PLAT DAK ZIE FACTUUR	Advies	-

8. PLEISTERWERK MUUR	Geen asbest	-
8.1 Code: S1	Mengmonster	-
10. PLEISTERWERK PLAFOND	Geen asbest	-
10.1 Code: S2	Mengmonster	-

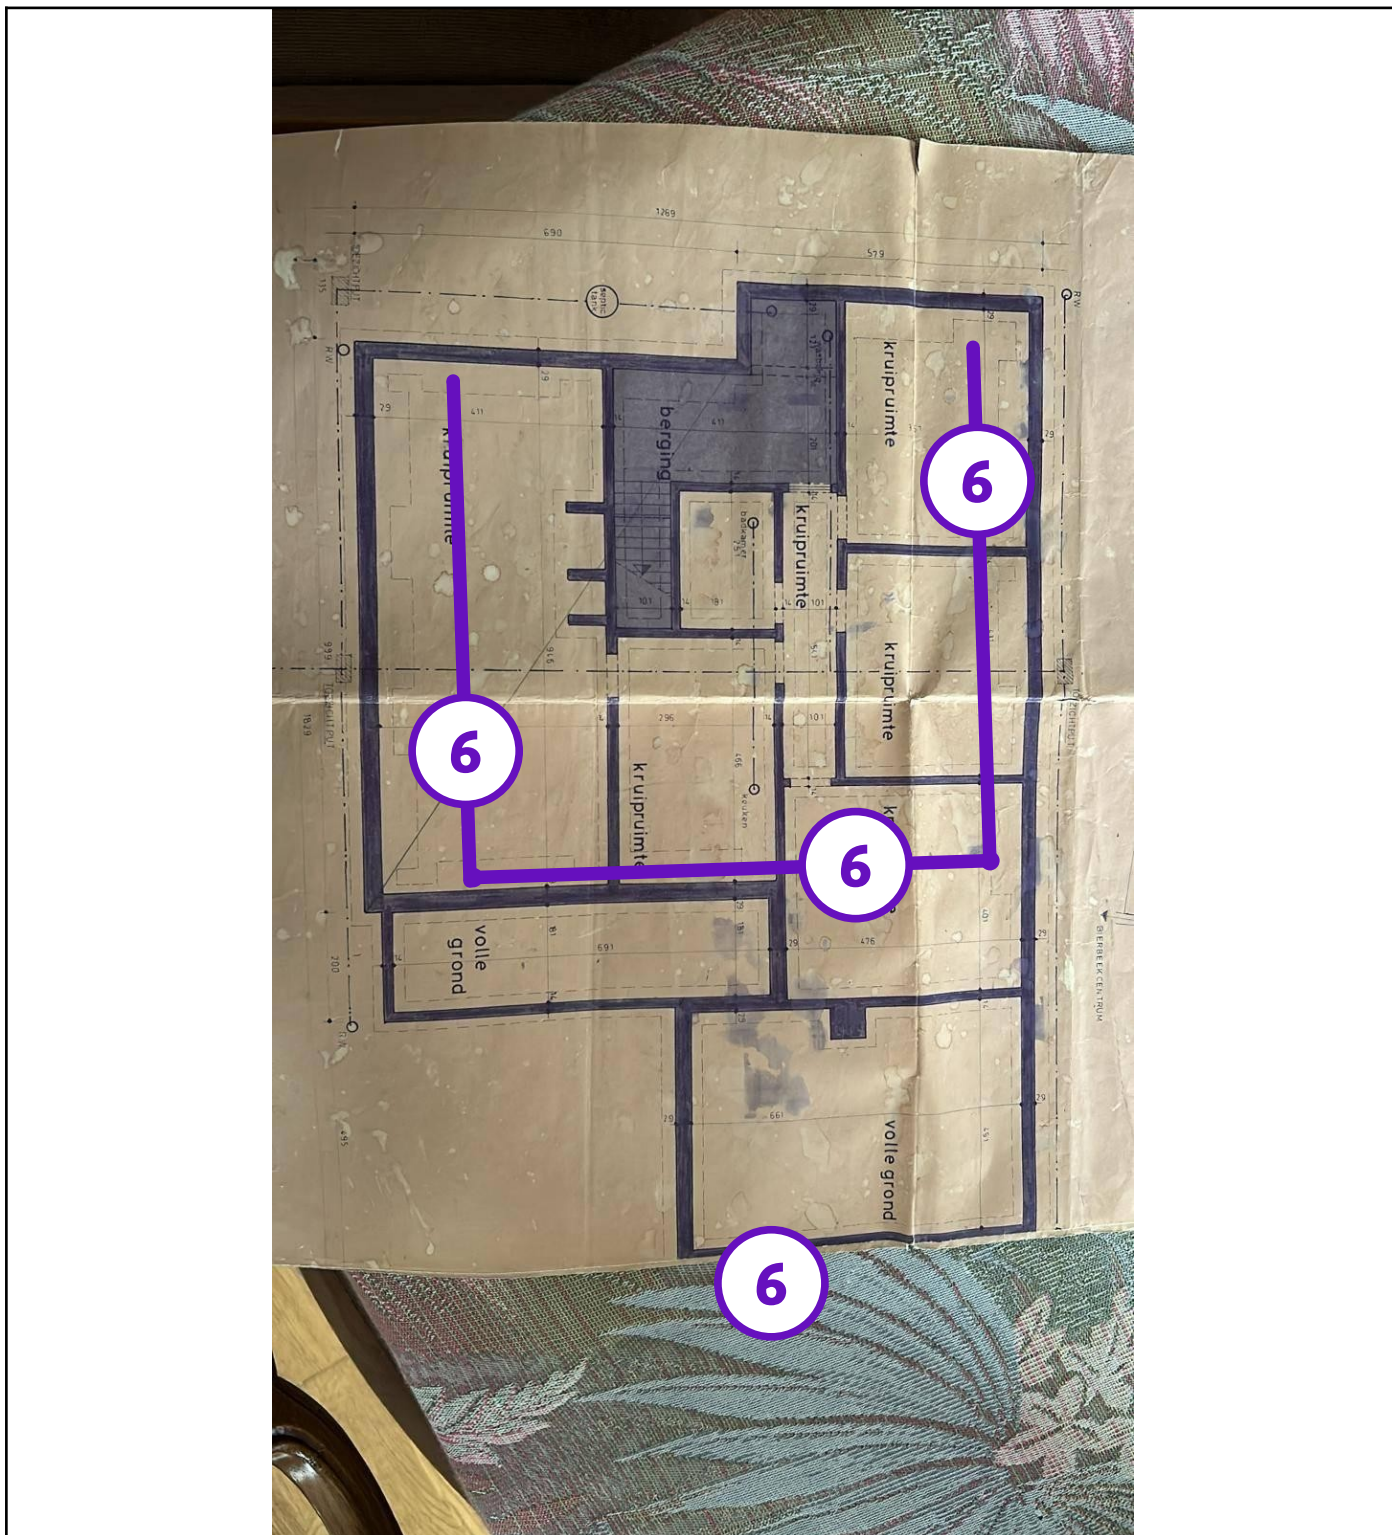
Plan 1.3: KELDER

6. RIOLERINGBUIS GEEN ASBESTVERDACHT MATERIAAL	Advies	-
---	--------	---

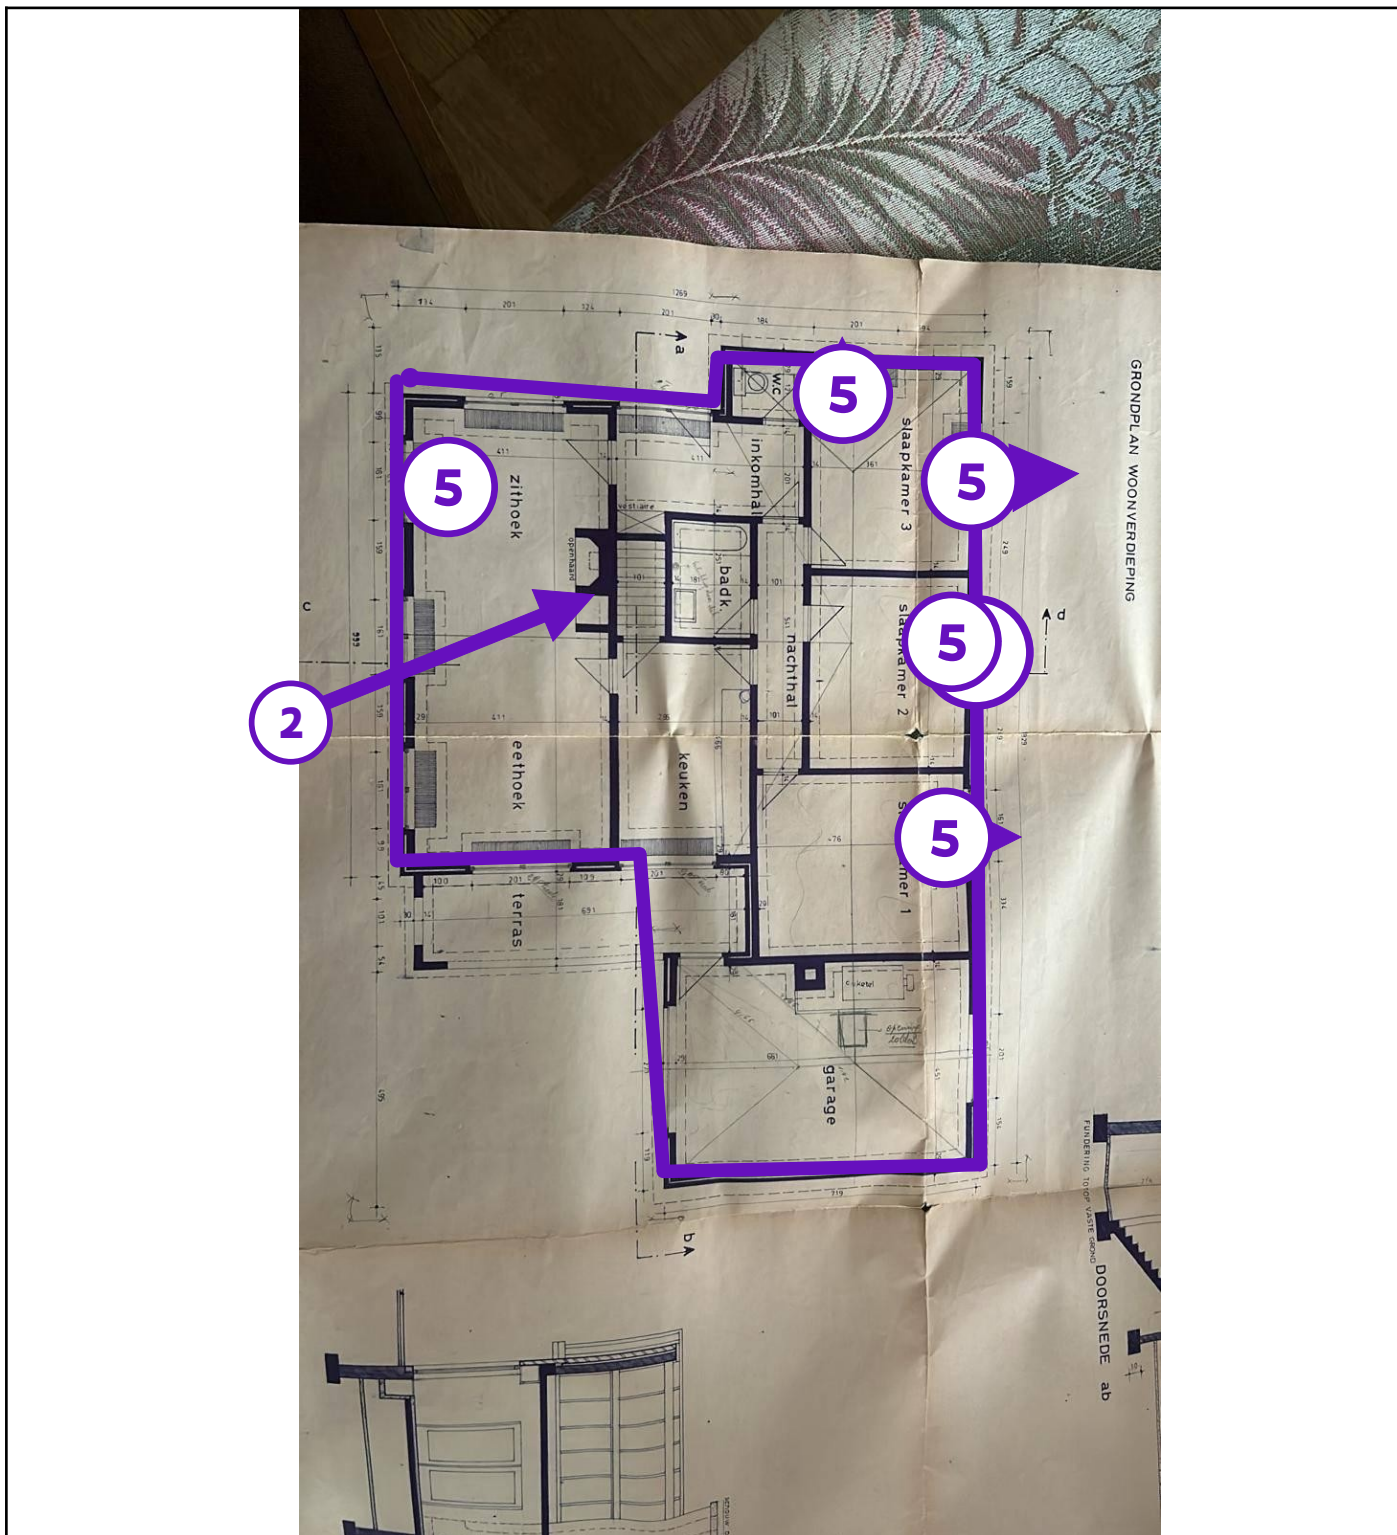
Plan 1.4: GELIJKVLOERS

Beschrijving	Type	Actie
2. SYNTHETISCHE KOOR KACHEL	Advies	-

5. MASTIEK RAMEN GEEN ASBET VERDACHTEN MATERIAAL	Advies	-
7. TEGEL LIJM	Advies	-

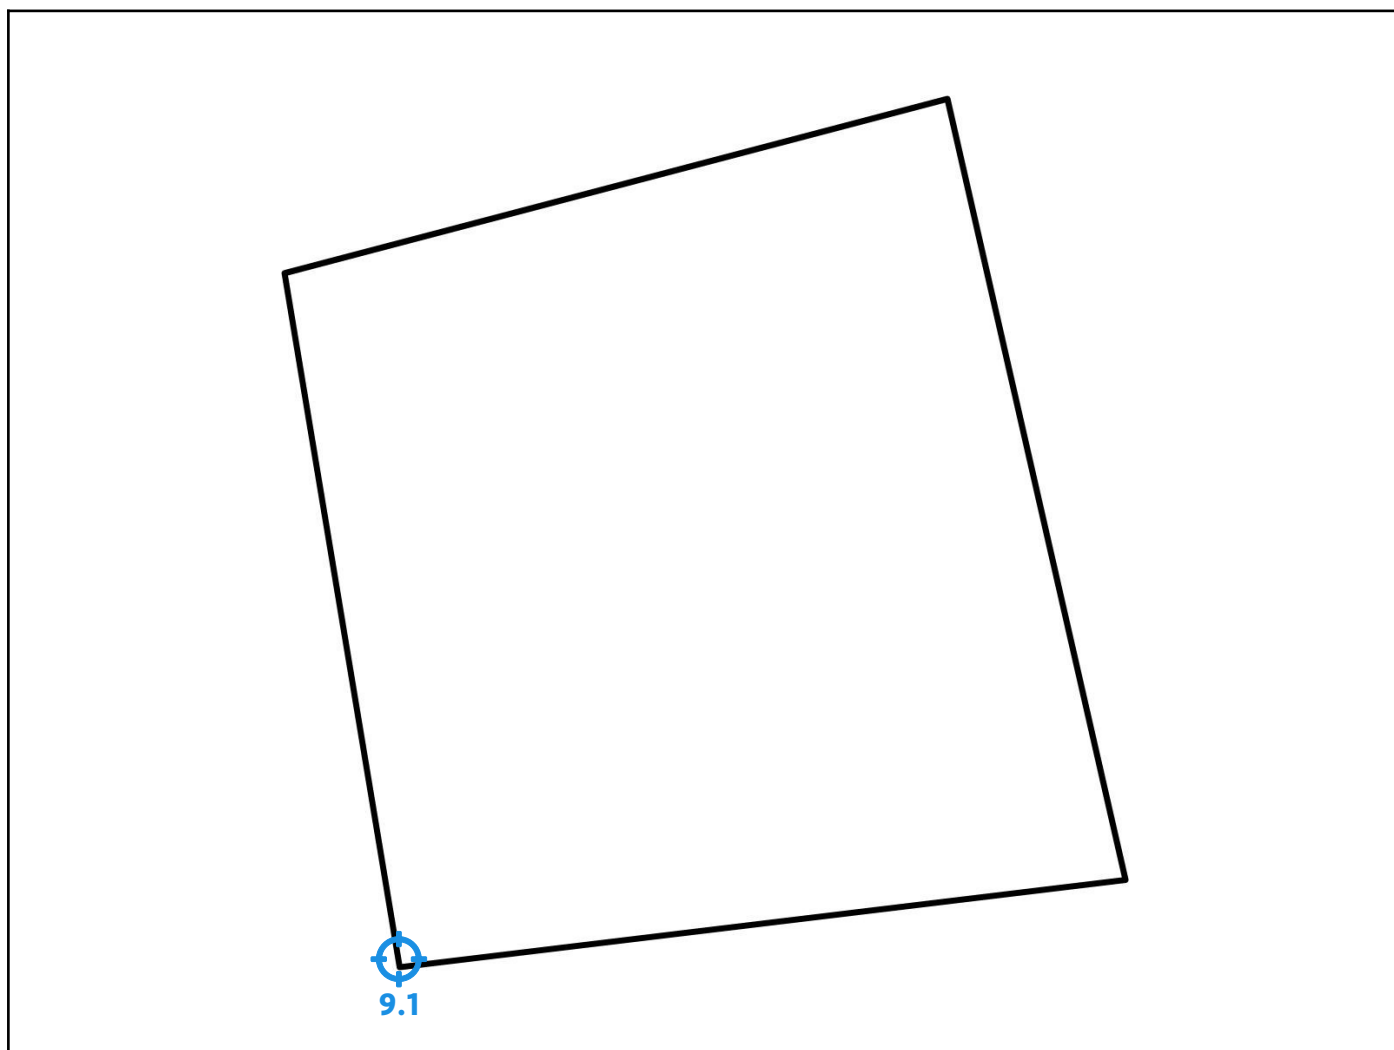
Plan 3.1: TUINHUIS

Beschrijving	Type	Actie
9. BITUMEN DAK TUINHUIS	Geen asbest	-
9.1 Code: S3	Puntmonster	-
