Asbestinventarisatetest

Henri Van Stratenlaan 6, 2920 Kalmthout

Attestnummer : 20260527-000192.000

Asbestveilig (maar niet asbestvrij)

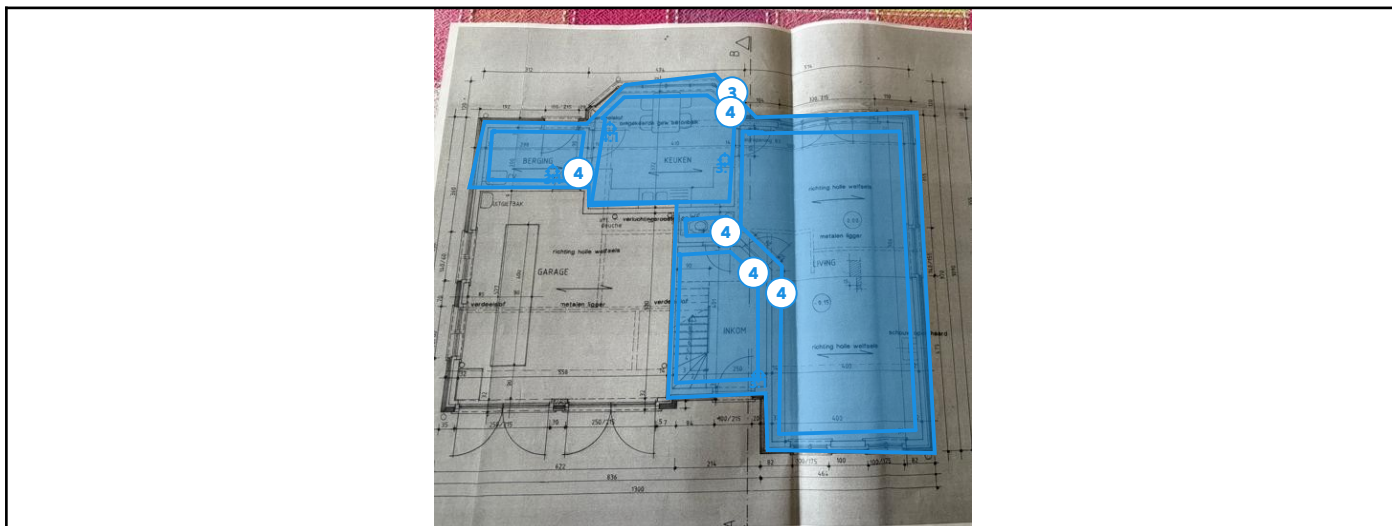
Plan 1.1: Plan gelijkvloers

Beschrijving	Type	Actie
3. Bezetting plafond	Geen asbest	-
3.1 Code: 2. Bezetting plafond	Mengmonster	-
4. Bezetting muren	Geen asbest	-
4.1 Code: 1. Bezetting muren	Mengmonster	-

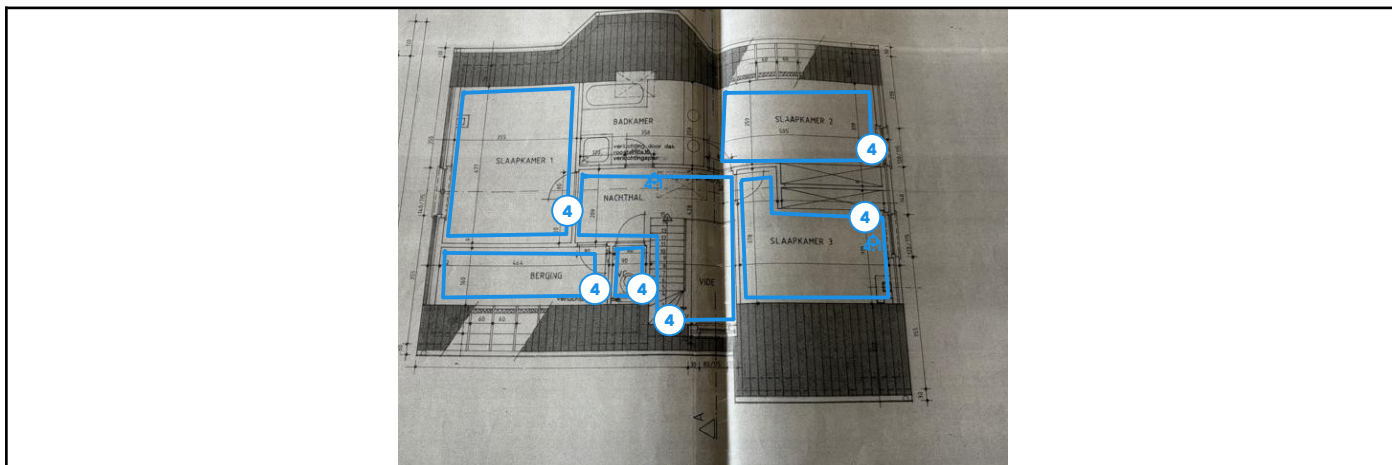
Plan 1.2: Plan 1ste verdieping

Beschrijving	Type	Actie
4. Bezetting muren	Geen asbest	-
4.1 Code: 1. Bezetting muren	Mengmonster	-

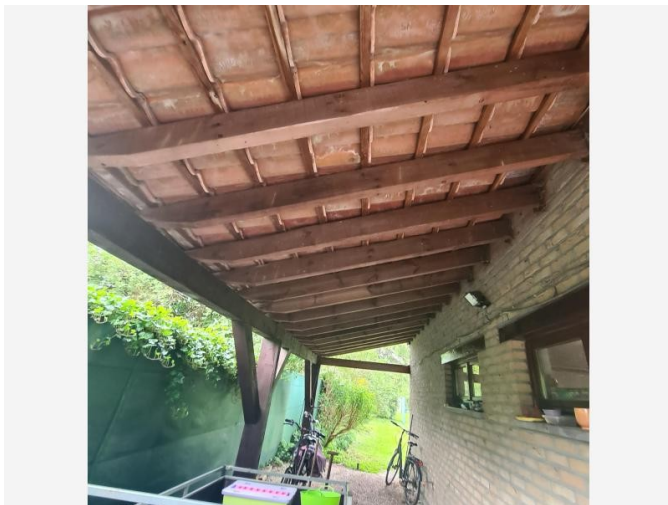
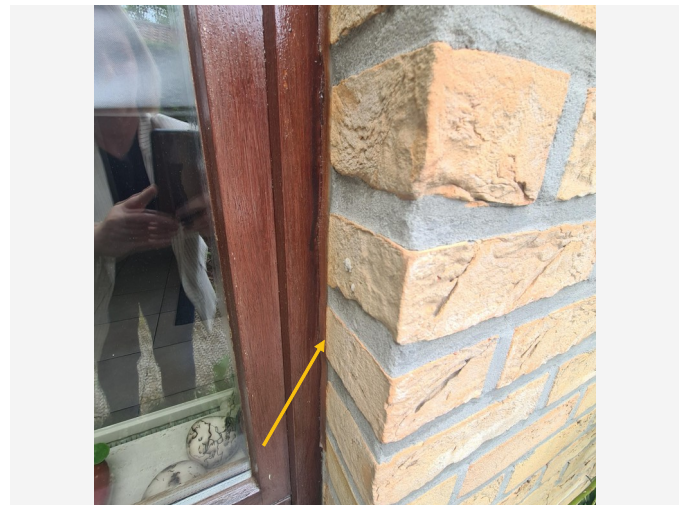
Beschrijving	Notitie	Terug te vinden op plannen
Fiche 5: Kit buitenschrijnwerk	De kit is niet asbestverdacht, voelt soepel.	-
Fiche 6: Verwarmingsketel	Verwarmingsketel is niet asbestverdacht.	-
Fiche 7: Dakbedekking met pannen	De dakbedekking is niet-asbestverdacht.	Plan 1.4: Plan dak Plan 2.1: Afdak plan Plan 3.1: Tuinhuis (klein) plan Plan 5.1: Tuinhuis plan
Fiche 8: Afdak in metaalplaten	Het afdak is uitgevoerd in metaalplaten.	Plan 6.1: Carport plan Plan 7.1: Houtberging plan

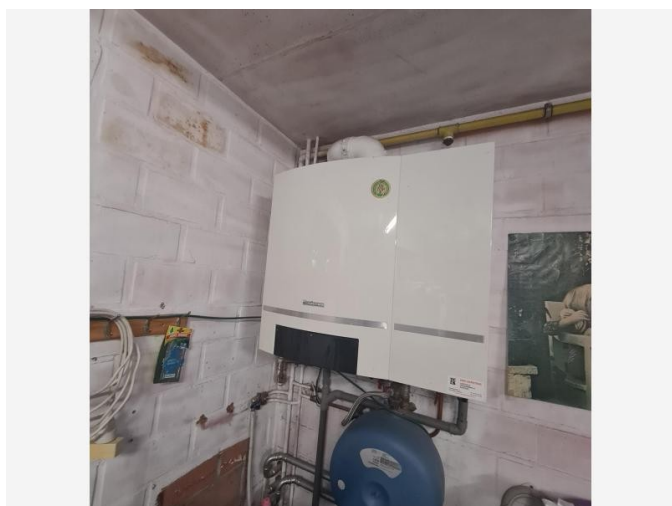
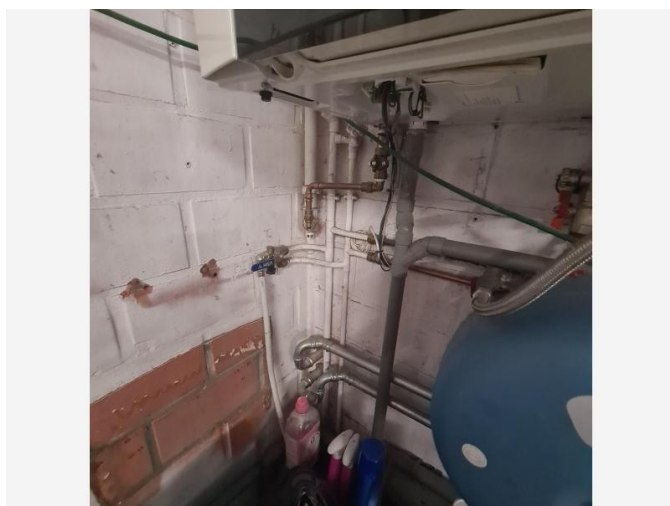
Beschrijving	Notitie	Terug te vinden op plannen
Fiche 9: Lift	In de woning is er geen lift aanwezig.	-
Fiche 10: Leidingisolatie (niet aanwezig)	Er is geen waarneembare asbestverdachte leidingisolatie aanwezig.	-
