# Asbestinventarisatetest

Mechelbaan 530, 2580 Putte

Attestnummer : 20260526-000120.000

Uitgegeven op : 26.05.2026

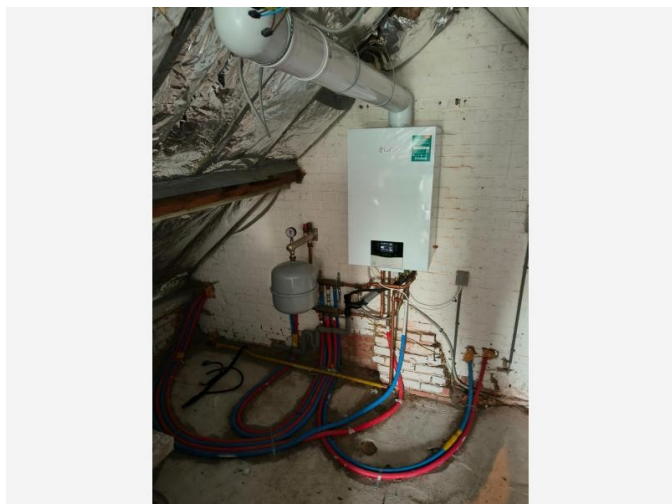
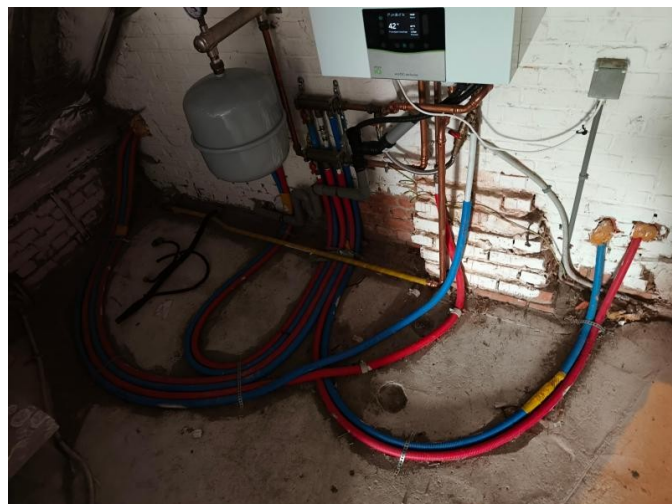
## Fiche 4: Leidingisolatie

Beschrijving	Notitie	Terug te vinden op plannen
Fiche 4: Leidingisolatie	-	-
Fiche 5: Roofing plat dak en garage	Roofing geplaatst in 2009	-
Fiche 6: Dakbedekking	-	-
Fiche 7: Materialen aan de stookketel	-	-
Fiche 8: Afdichtingswerken aan de gevelopeningen (mastiek, kit,..)	-	-
Fiche 9: Rookgaskanalen	-	-

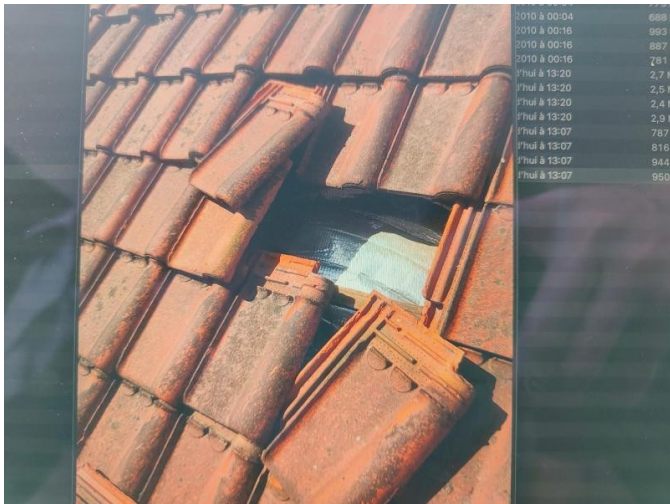
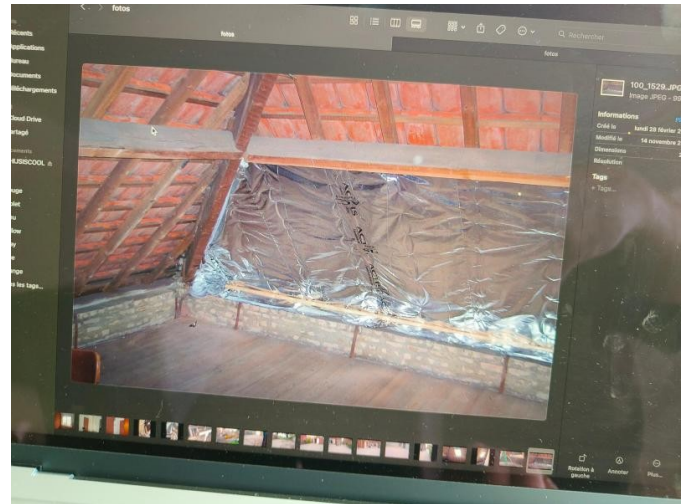
## Fiche 11: Materiaal onder de dakbedekking

Beschrijving	Notitie	Terug te vinden op plannen
Fiche 10: Liftinfrastructuur	Geen lift aanwezig in het pand.	-
Fiche 11: Materiaal onder de dakbedekking	Geen onderdak aanwezig	-
