Asbestinventarisatetest

Schoorstraat 22A, 2220 Heist-op-den-Berg

Attestnummer : 20251002-000333.000

Uitgegeven op : 02.10.2025

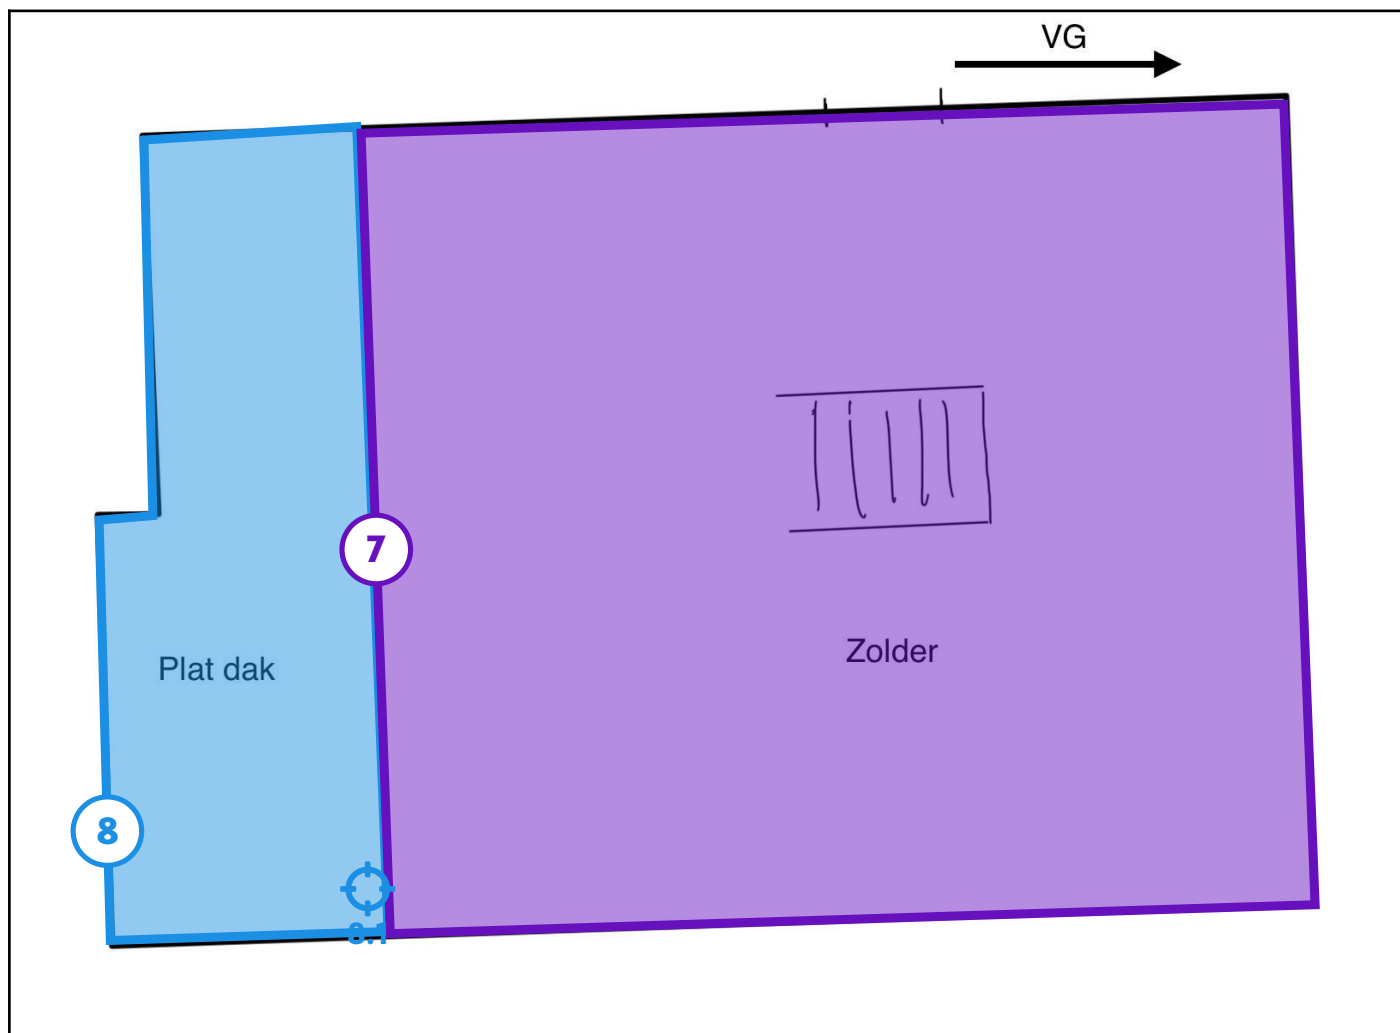
Plan 1.1: Onderdak + plat dak

Beschrijving	Type	Actie
7. Onderdak - Niet verdacht	Advies	-
8. Hoofdbouw - Roofing	Geen asbest	-
8.1 Code: M03	Puntmonster	-

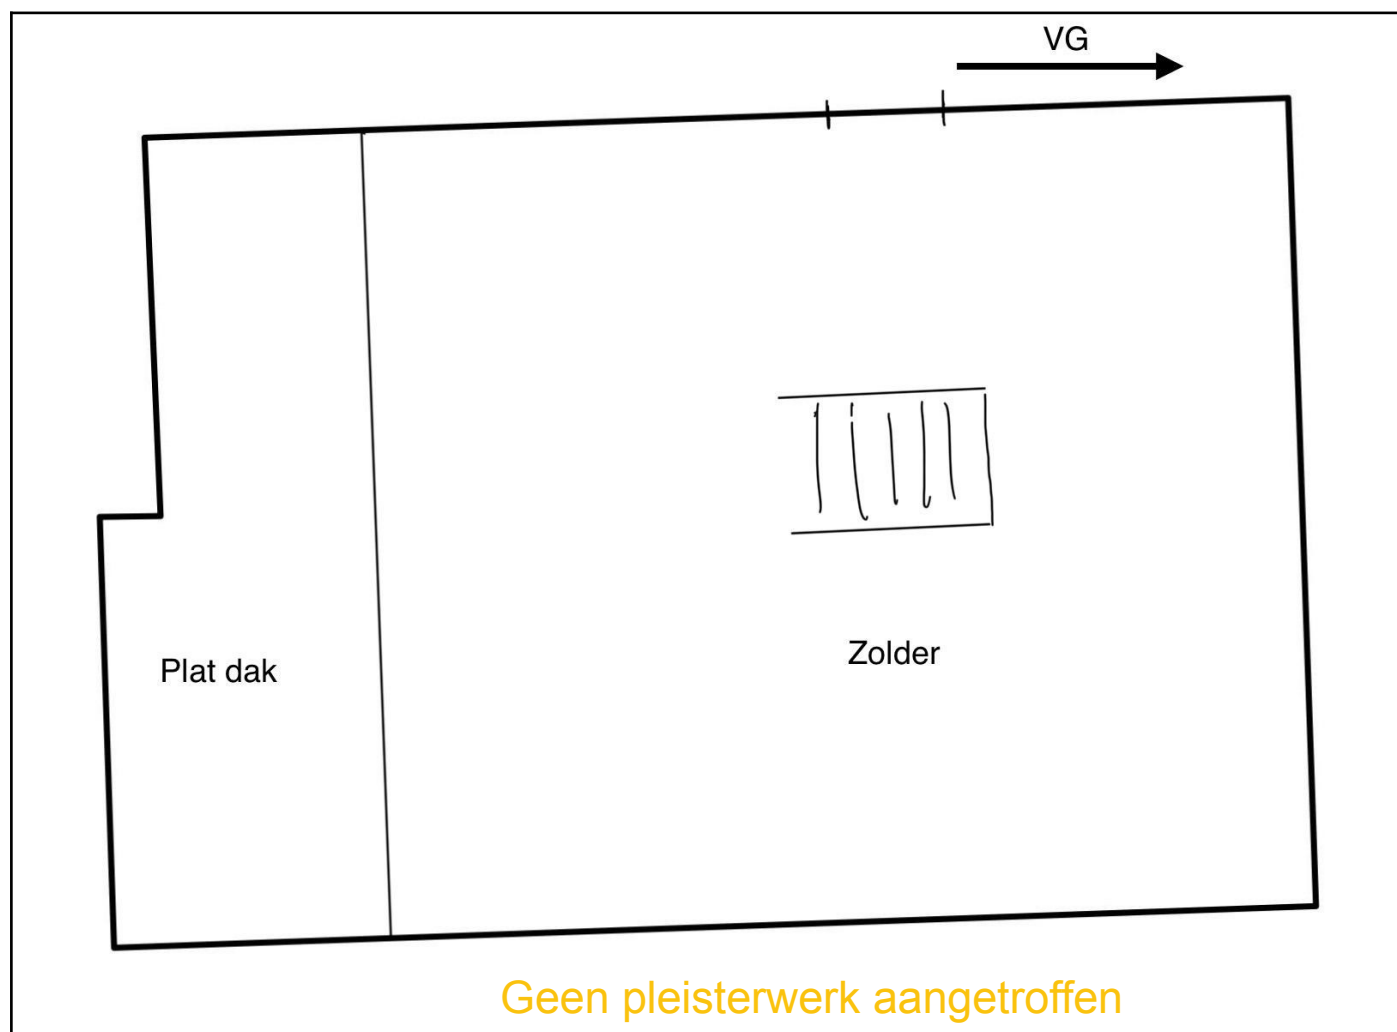
Plan 1.2: Zolder

Beschrijving	Type	Actie
9. Pleisterwerk wanden	Geen asbest	-

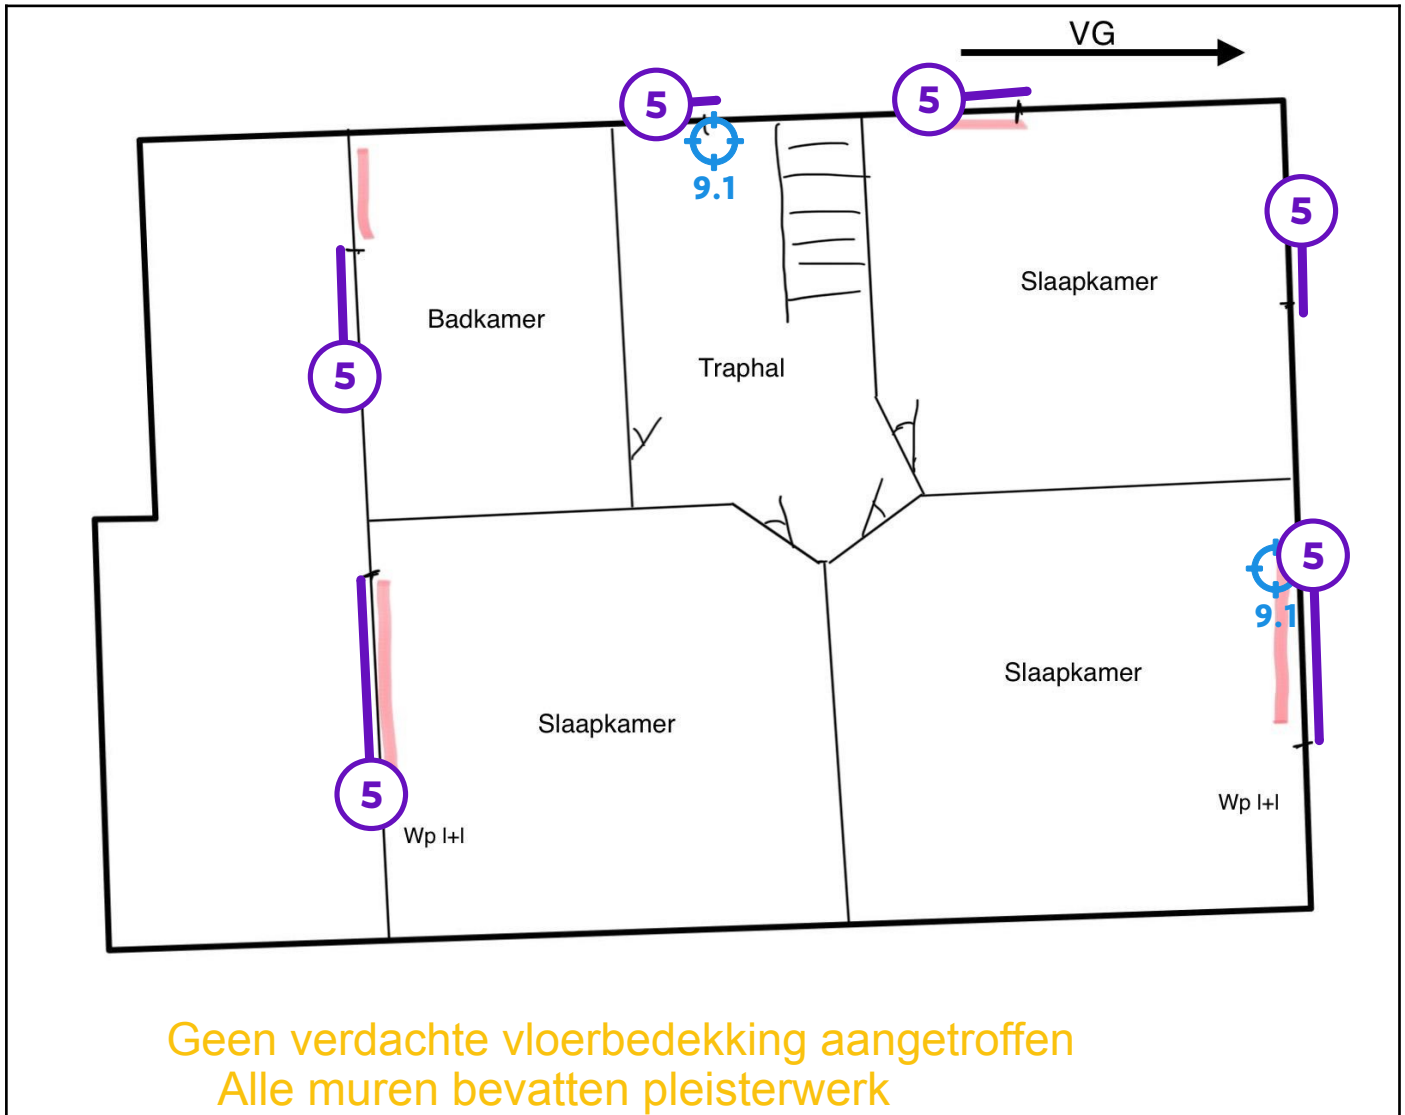
Plan 1.3: Eerste verdieping

Beschrijving	Type	Actie
2. Vloerbekleding - Niet verdacht	Advies	-
5. Afkitting ramen	Advies	-
9. Pleisterwerk wanden	Geen asbest	-
9.1 Code: M01	Mengmonster	-

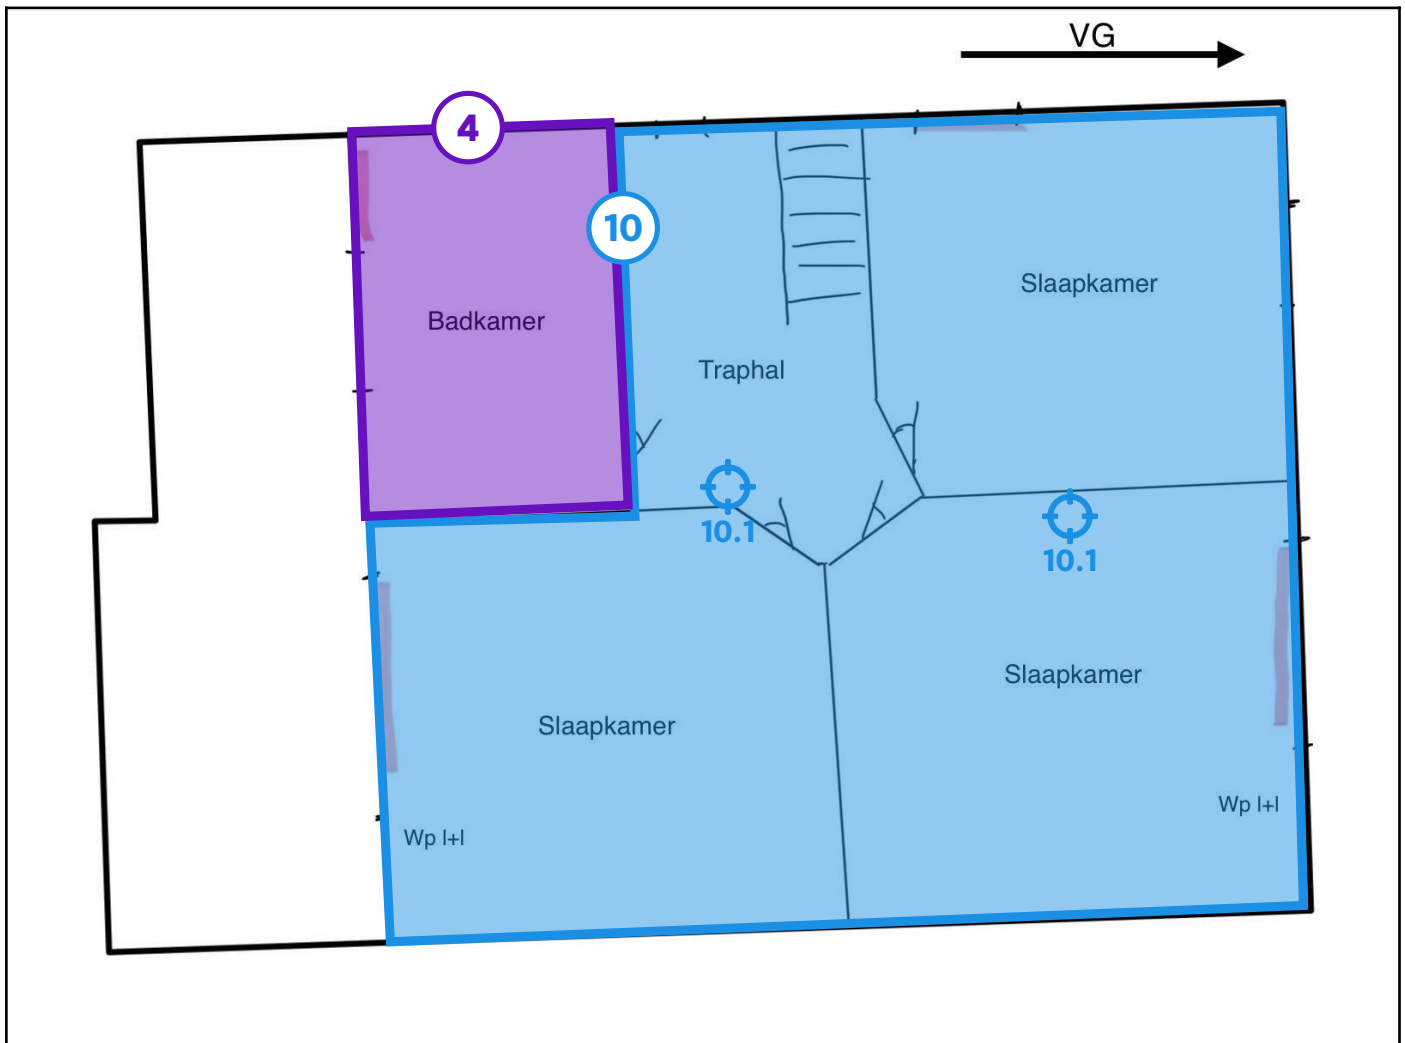
Plan 1.4: Eerste verdieping

Beschrijving	Type	Actie
4. Plafondafwerking in gipskarton	Advies	-
10. Pleisterwerk plafonds	Geen asbest	-
10.1 Code: M02	Mengmonster	-

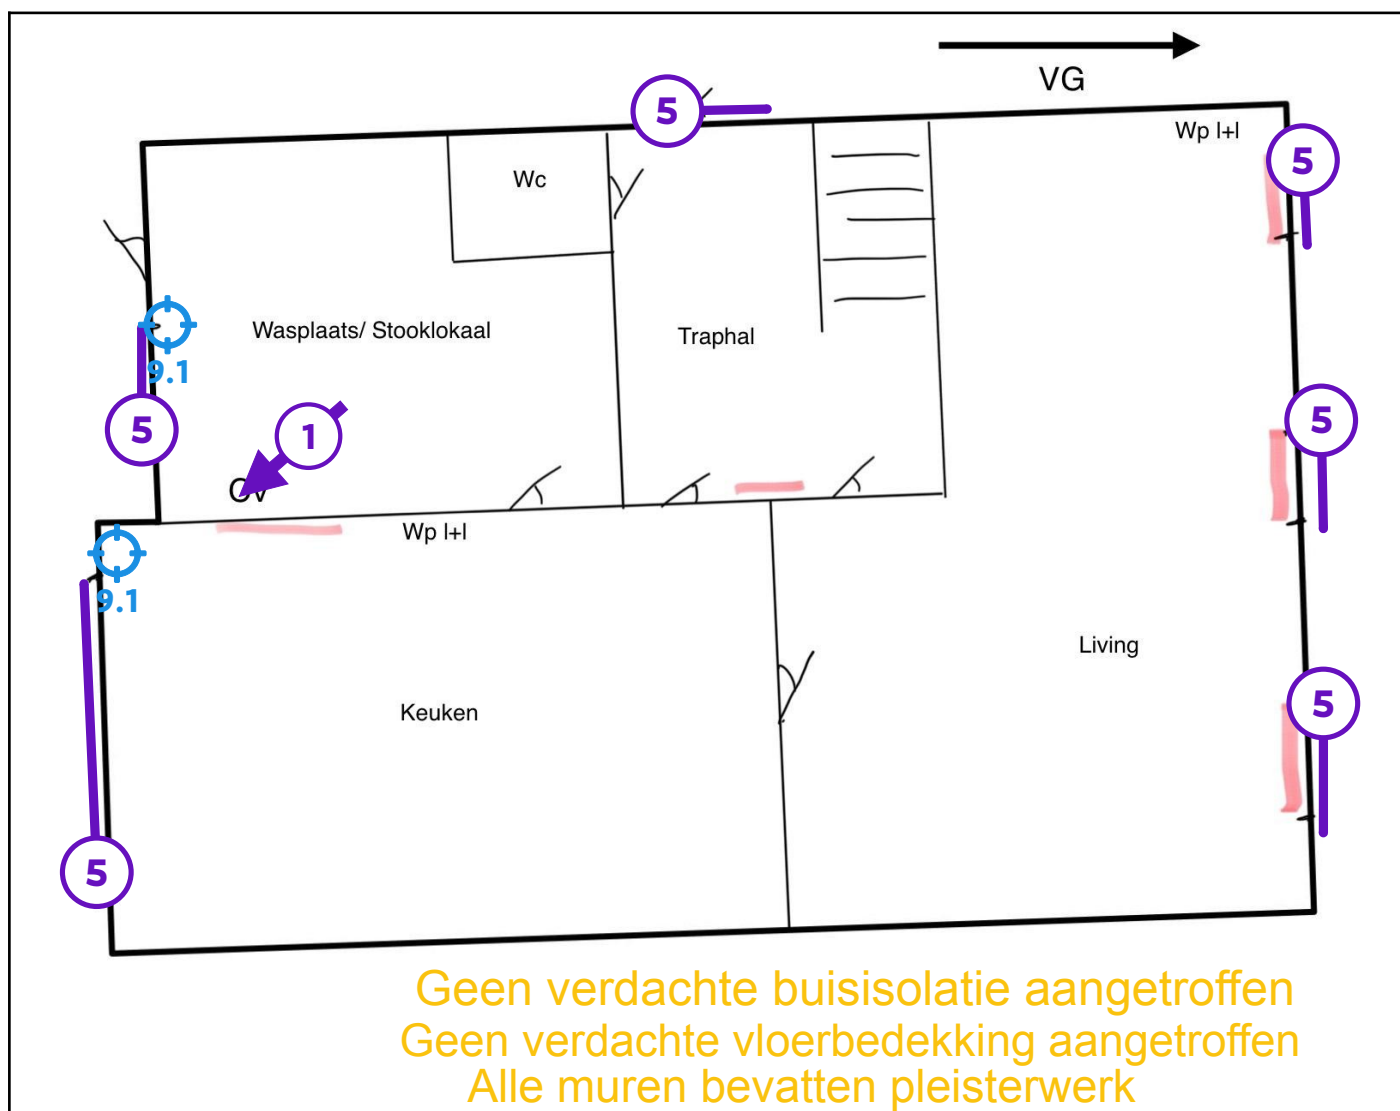
Plan 1.5: Gelijkvloers

Beschrijving	Type	Actie
1. Cv-ketel niet verdacht	Advies	-
2. Vloerbekleding - Niet verdacht	Advies	-
5. Afkitting ramen	Advies	-
6. Buisisolatie niet verdacht	Advies	-
9. Pleisterwerk wanden	Geen asbest	-
9.1 Code: M01	Mengmonster	-

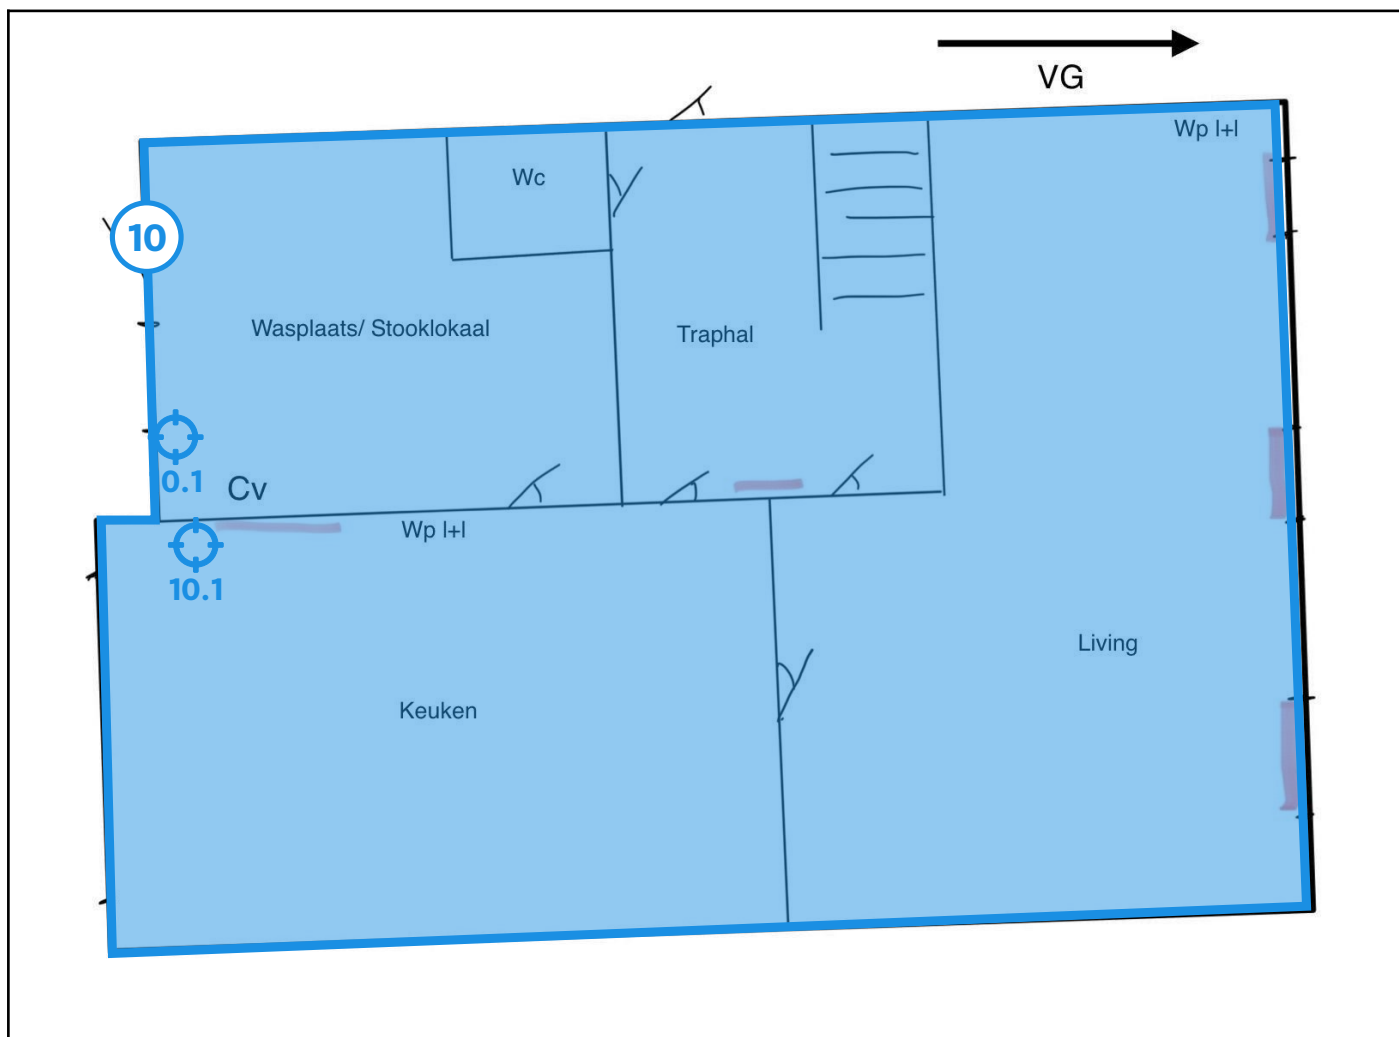
Plan 1.6: Gelijkvloers

Beschrijving	Type	Actie
10. Pleisterwerk plafonds	Geen asbest	-
10.1 Code: M02	Mengmonster	-

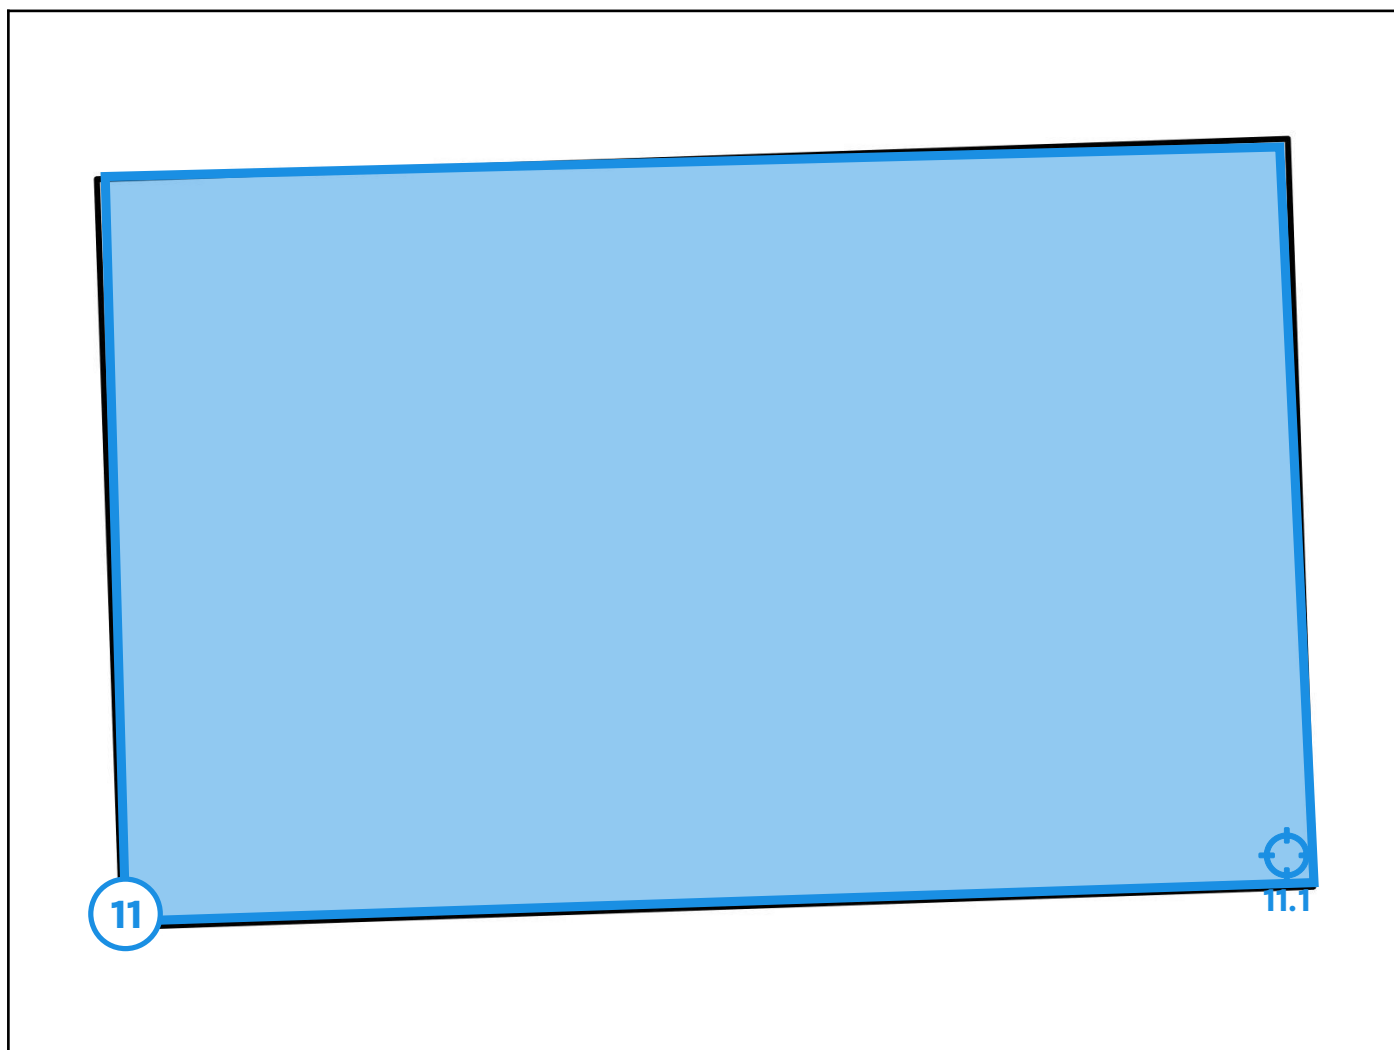
Plan 2.1: Bijgebouw plan

Beschrijving	Type	Actie
11. Garage - Roofing	Geen asbest	-
11.1 Code: M04	Puntmonster	-

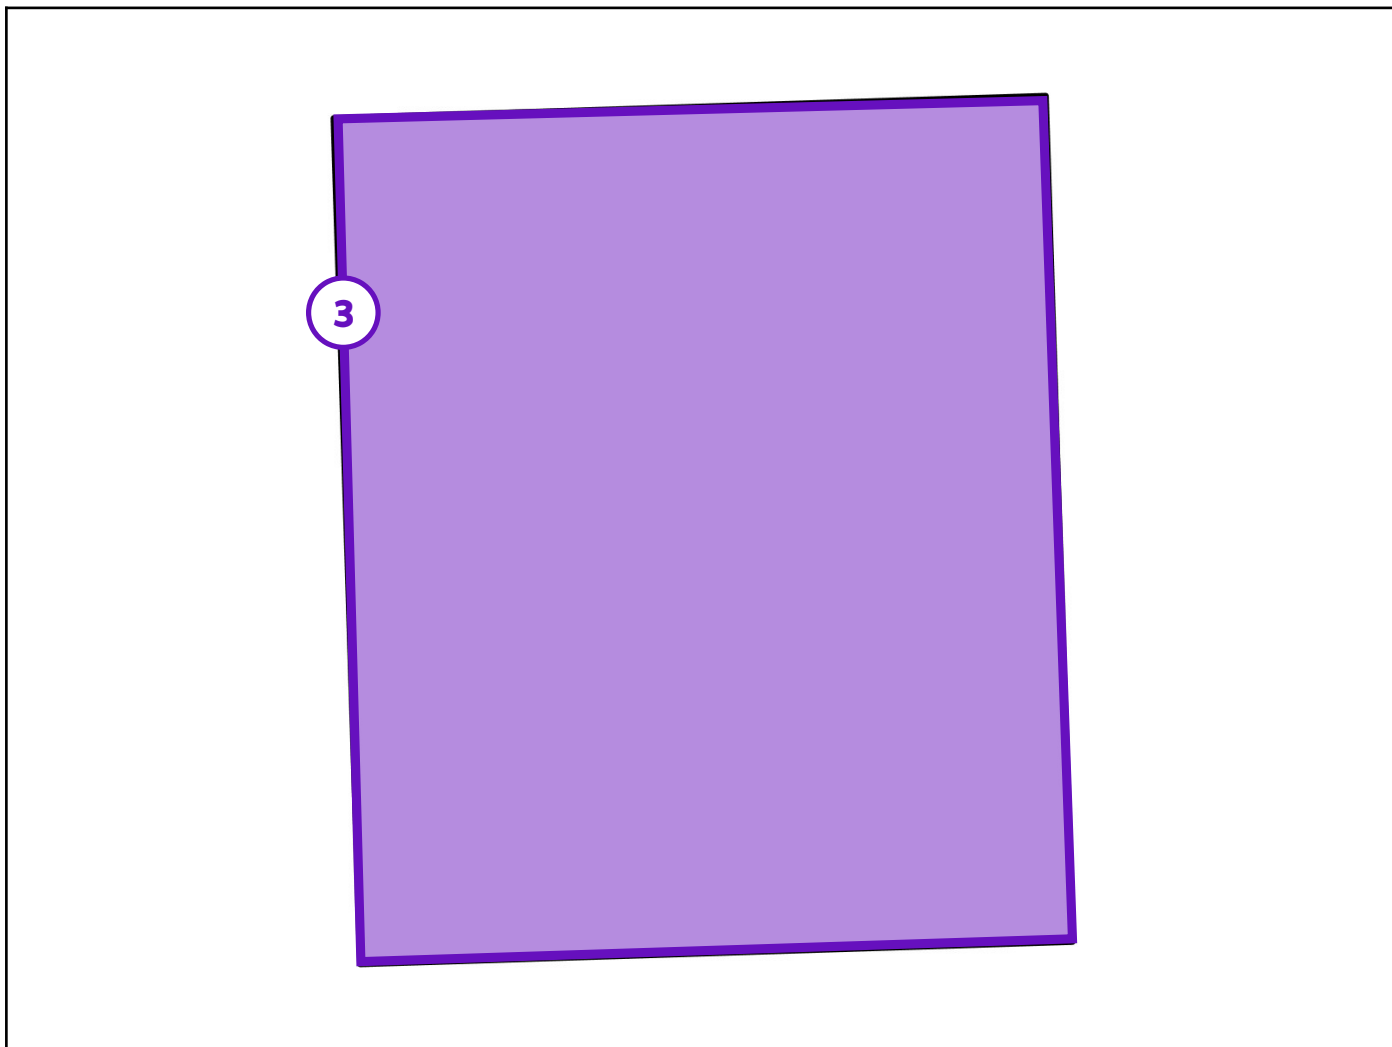
Plan 3.1: Bijgebouw plan

Beschrijving	Type	Actie
3. Tuinhuis niet verdacht	Advies	-
