# Asbestinventarisatattest

Patrijzenlaan 20, 1950 Kraainem

Attestnummer : 20250516-000008.000

**Niet-asbestveilig**

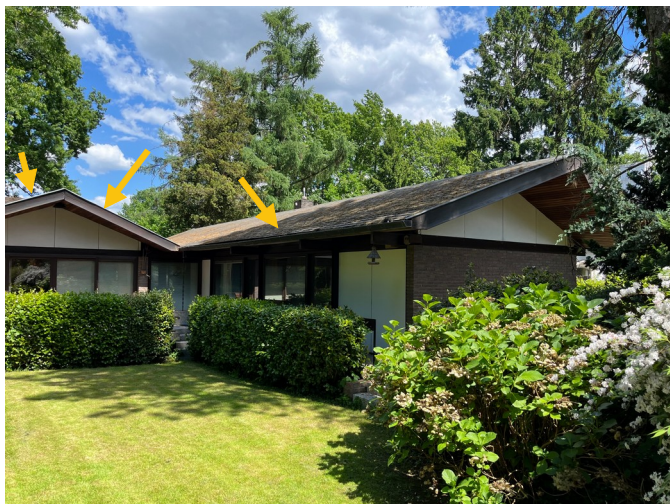
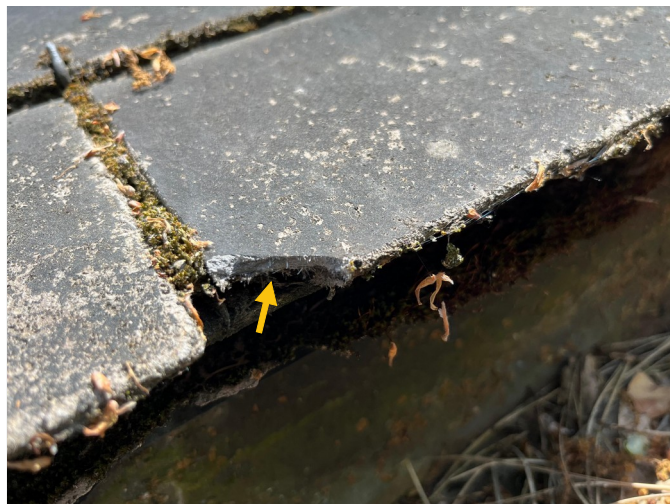
Overzichtsfoto

| Opmerking | De hoeveelheid is een schatting |

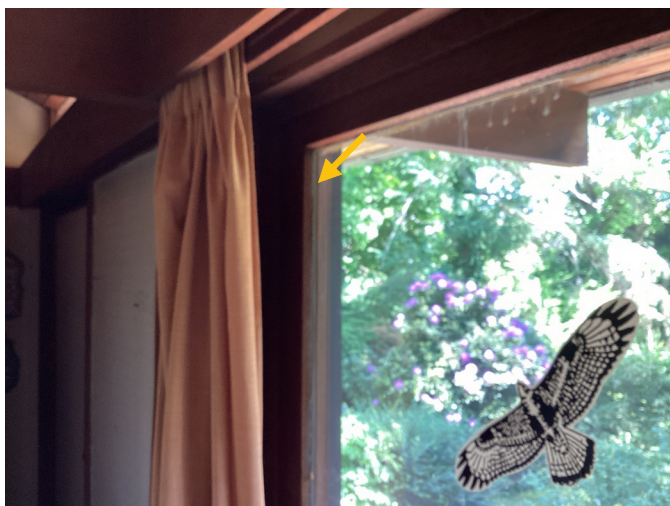
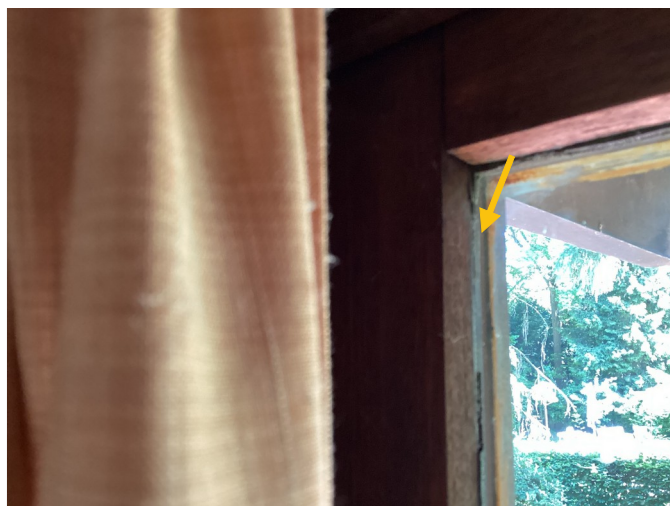
Overzichtsfoto

| Opmerking | De genoteerde hoeveelheid betreft een schatting. Duidelijk vast te stellen deze aanname bakeliet. |

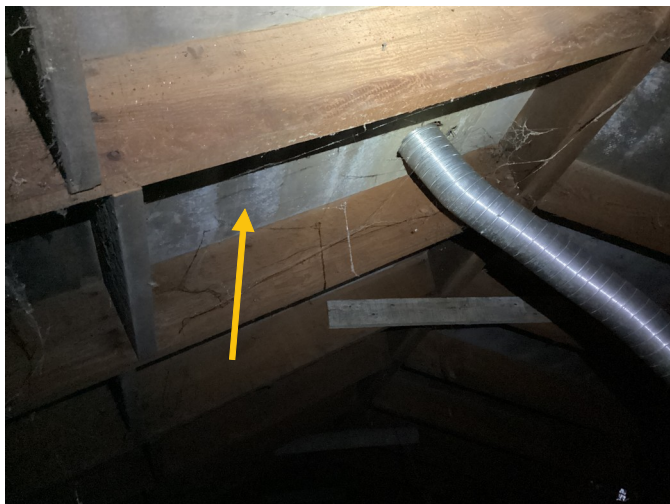
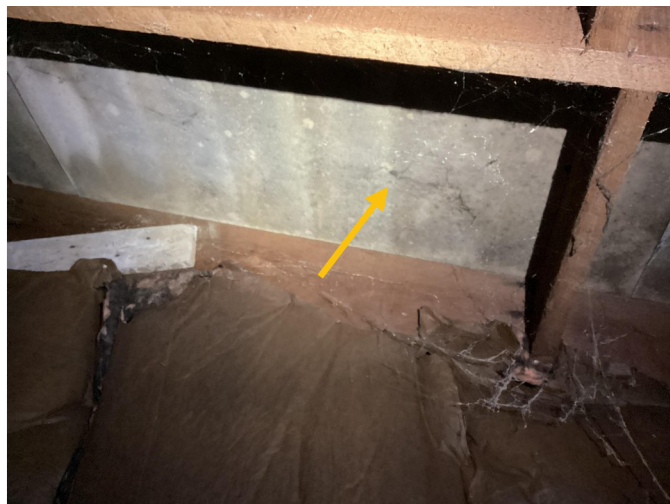
Overzichtsfoto

| Opmerking | De hoeveelheid betreft een schatting |

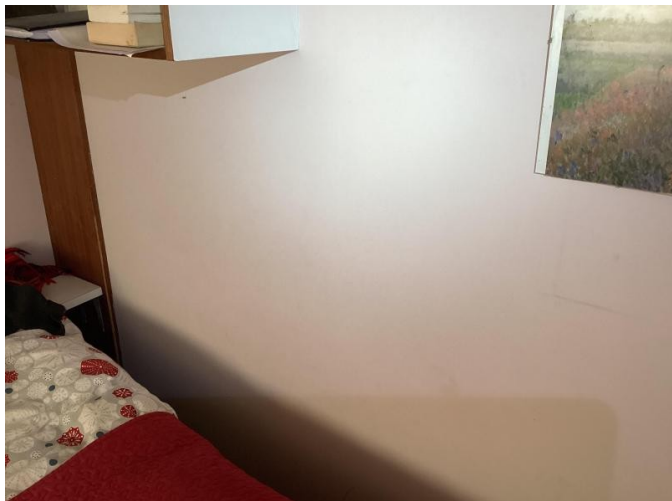
Vrije foto

## Fiche 13: Afsmeerlagen aan voegen tussen gipskartonplaten niet waarneembaar

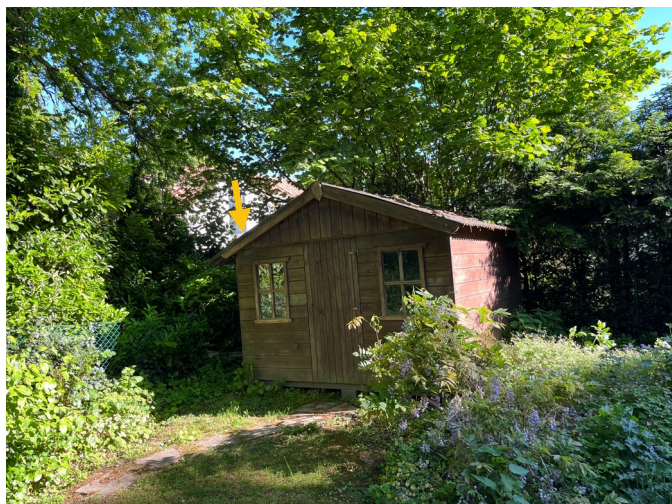
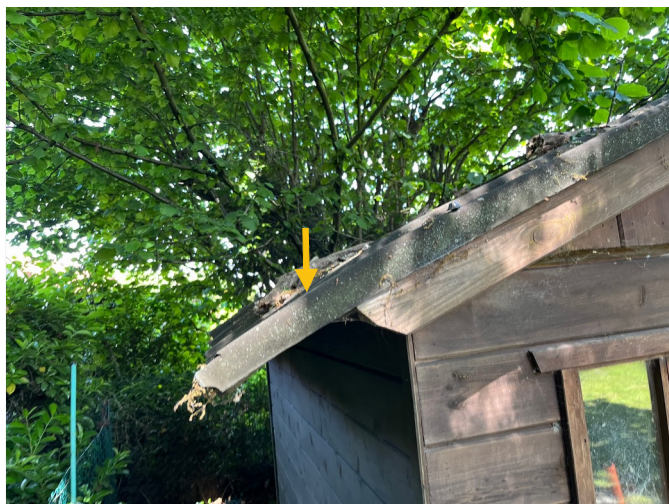
Overzichtsfoto

| Opmerking | <p>Er werd enkel een puntstaal genomen van de bovenste laag. Mogelijks zijn er onderliggende asbestverdachte lagen aanwezig die niet waarneembaar waren tijdens de inspectie. Wanneer bij renovatie- of sloopwerken blijkt dat er nog onderliggende lagen aanwezig zijn dient er hiervan een staal te worden genomen welke door een erkend laboratorium moet worden geanalyseerd.</p> <p>De hoeveelheid betreft een schatting</p> |
