# Asbestinventarisatetest

Edingseweg 235, 9500 Geraardsbergen

Attestnummer : 20260519-000334.000

Uitgegeven op : 19.05.2026

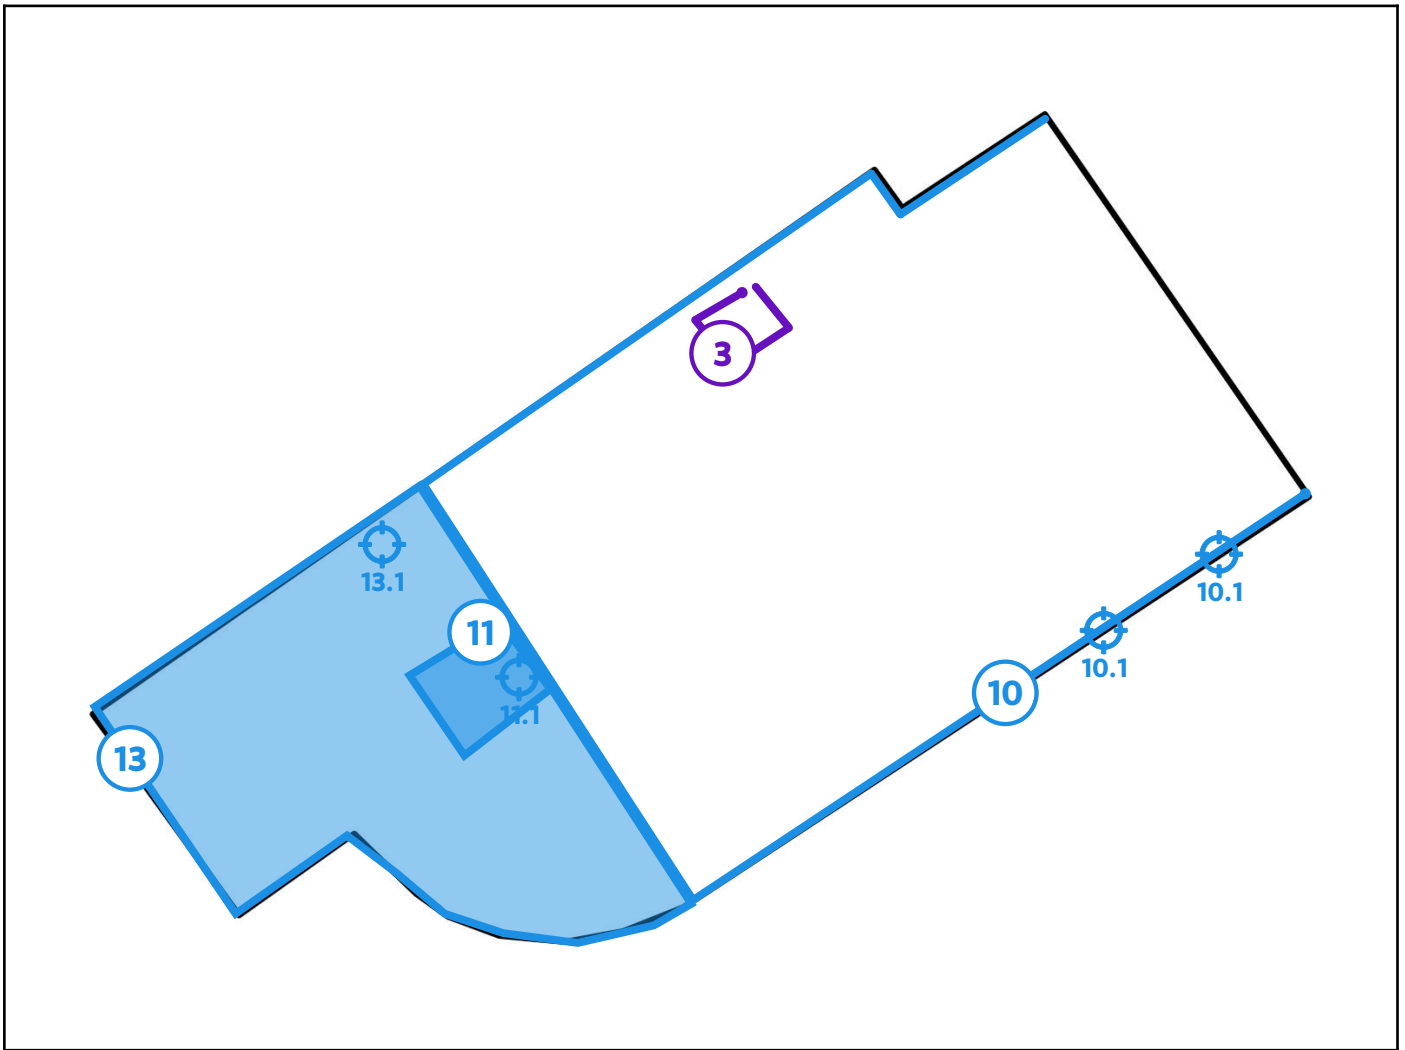
## Plan 1.1: woning met praktijk plan

Beschrijving	Type	Actie
3. Schouwen	Beperking	-
10. Crepi gevels	Geen asbest	-
10.1 Code: 02	Mengmonster	-
11. Roofing 2 groot plat dak	Geen asbest	-
11.1 Code: 04	Puntmonster	-
13. Roofing 1 groot plat dak	Geen asbest	-
13.1 Code: 03	Puntmonster	-

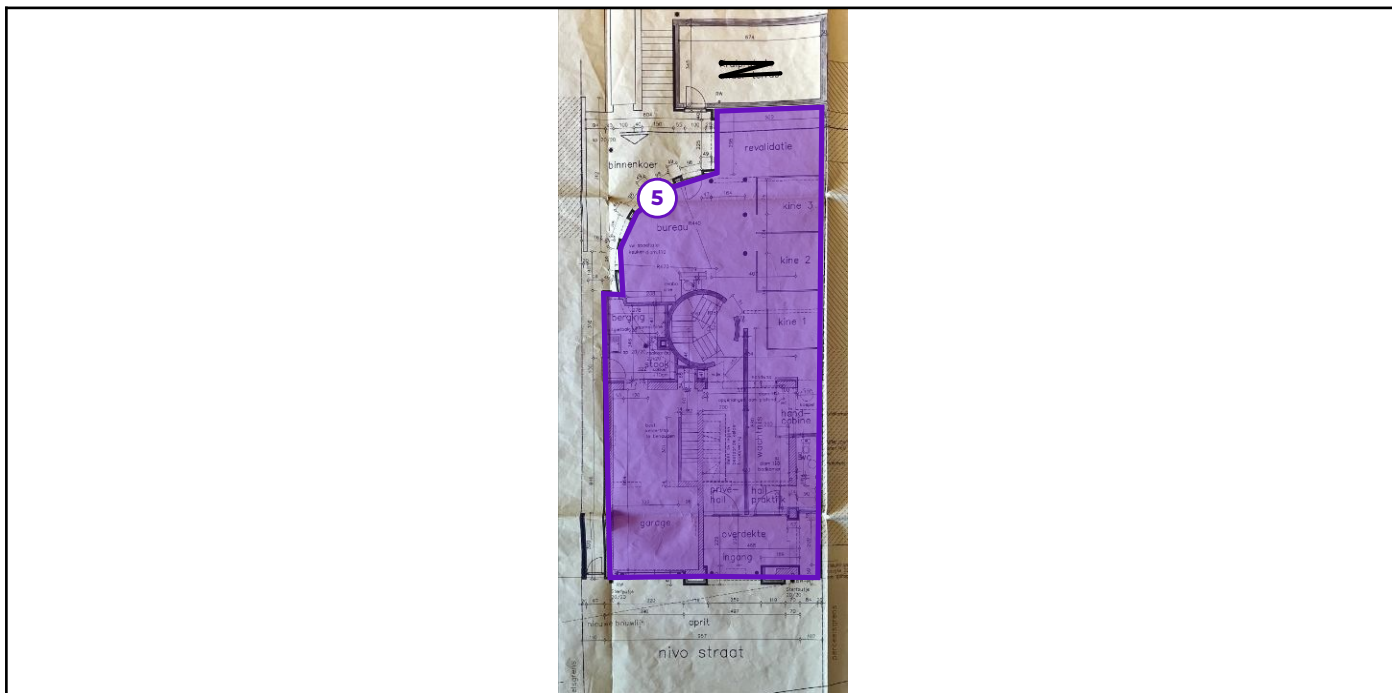
## Plan 1.3: Plan gelijkvloers

Beschrijving	Type	Actie
5. Plafonds bestaande uit voorzetpanelen	Advies	-

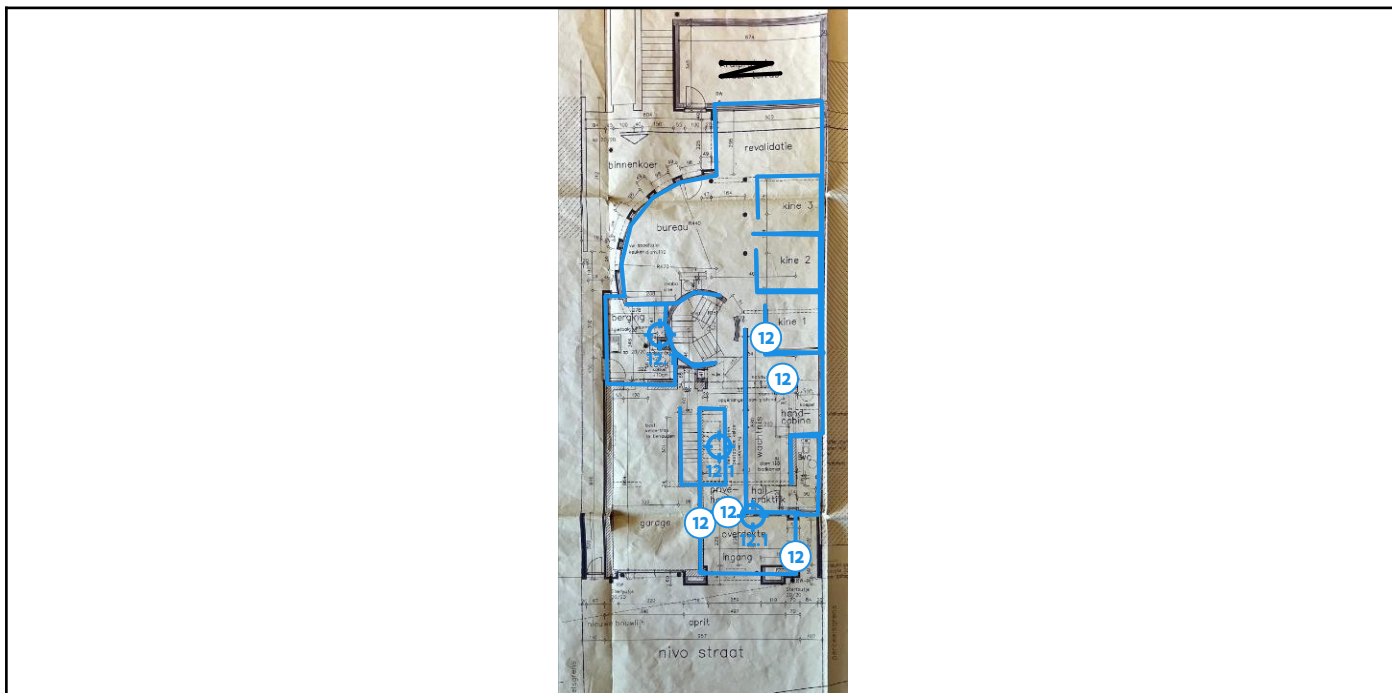
## Plan 1.4: Plan gelijkvloers

Beschrijving	Type	Actie
12. Pleisterwerk wanden	Geen asbest	-
12.1 Code: 01	Mengmonster	-

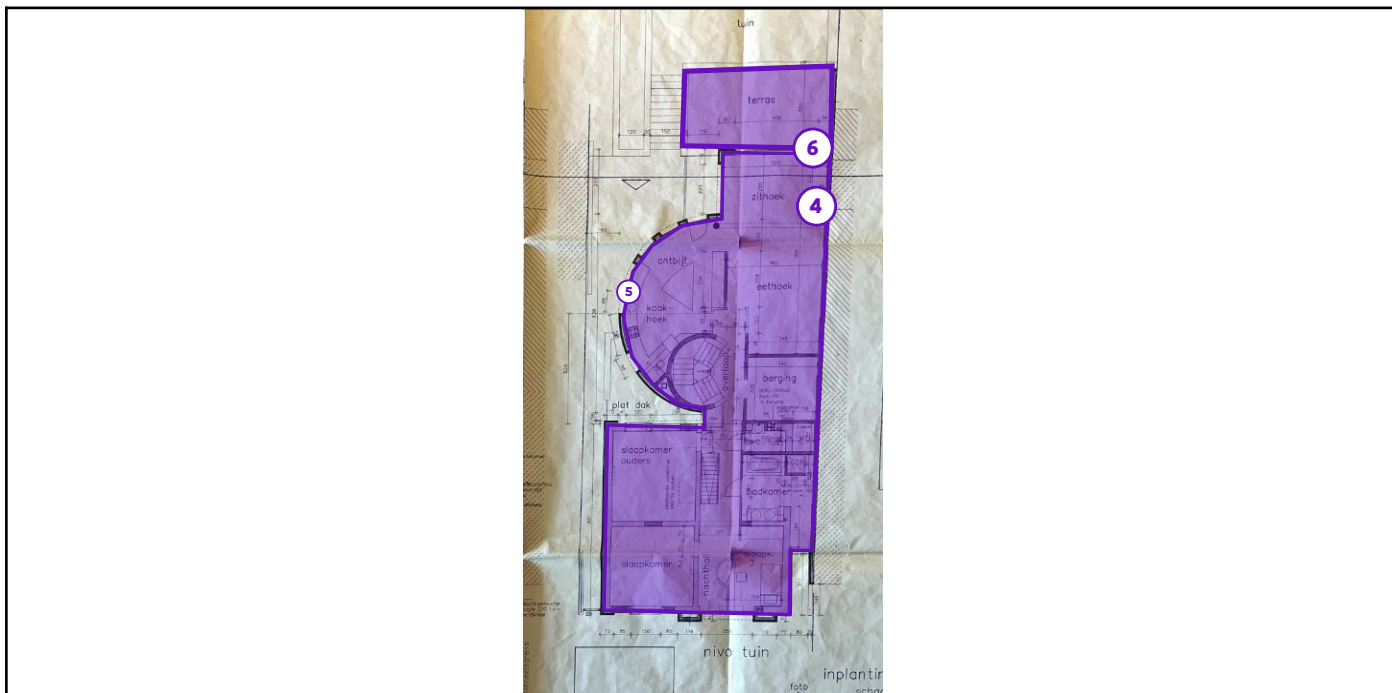
## Plan 1.6: Plan verdieping

Beschrijving	Type	Actie
4. Kachelkoord	Advies	-
5. Plafonds bestaande uit voorzetpanelen	Advies	-
6. Terras	Advies	-

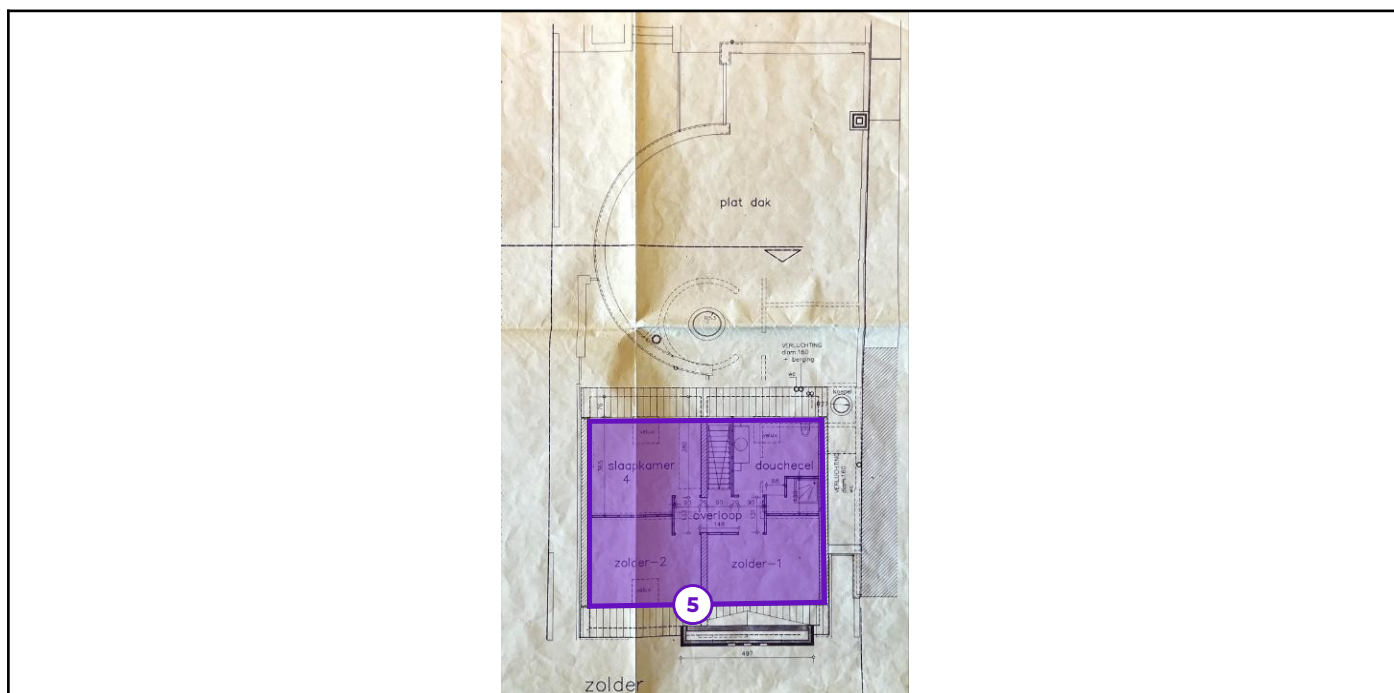
## Plan 1.7: Plan zolder

Beschrijving	Type	Actie
5. Plafonds bestaande uit voorzetpanelen	Advies	-

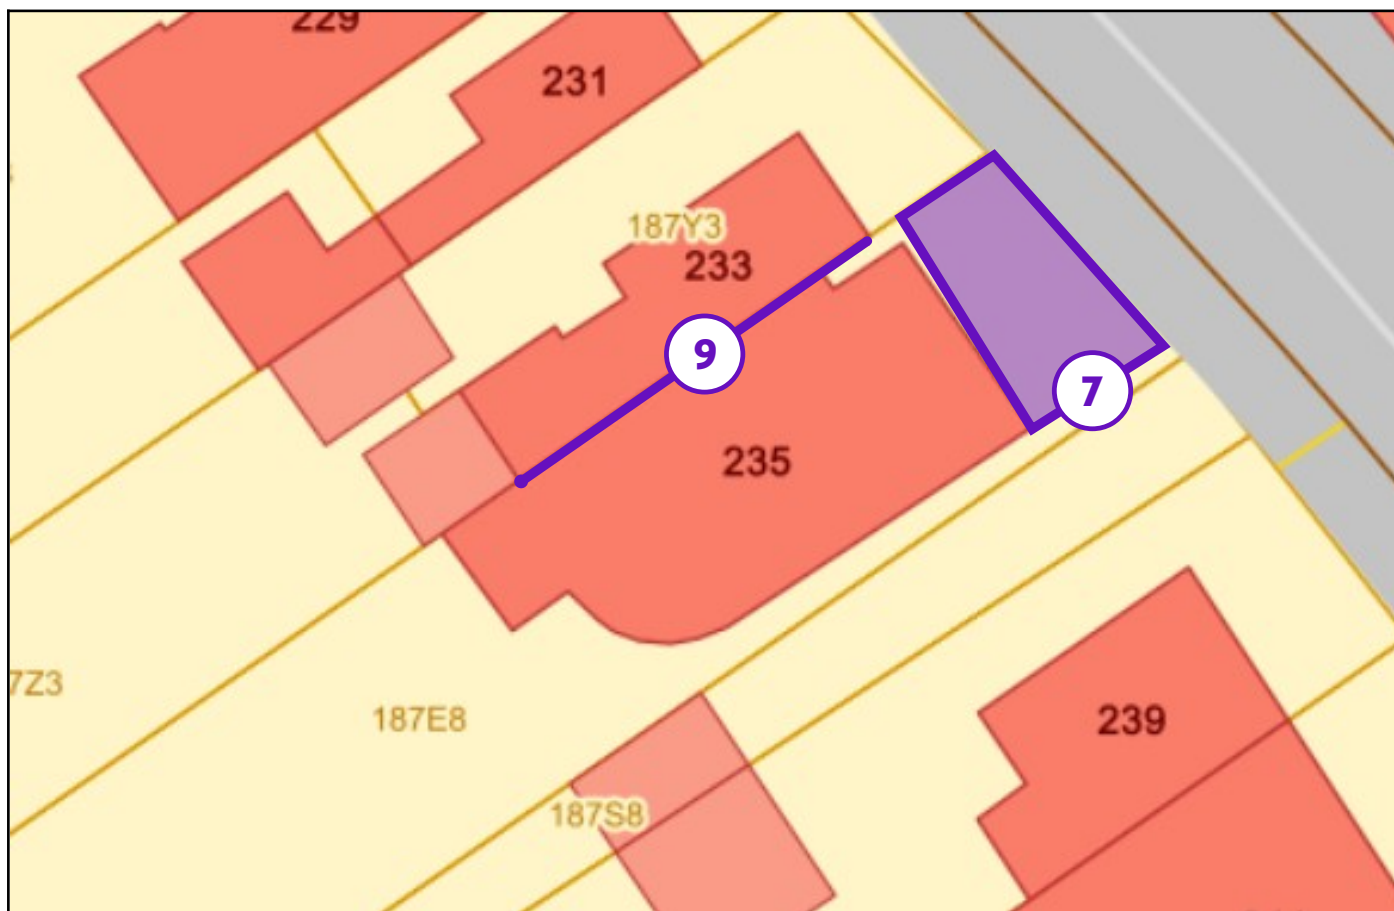
## Plan 3.1: Vaststellingen buiten de constructies

Beschrijving	Type	Actie
7. Oprit	Advies	-
9. Aanpalende gevel met leien	Advies	-

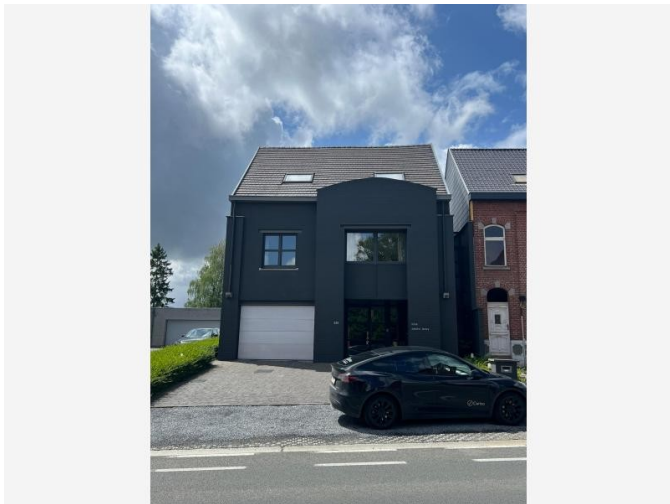
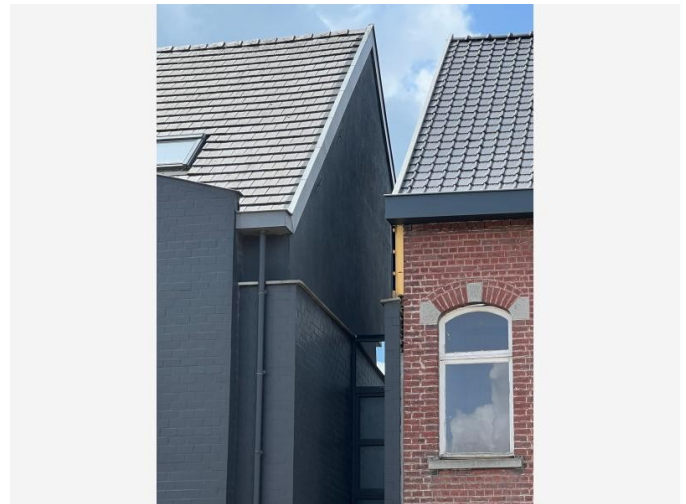
### Fiche 15: Dakbedekking bestaande uit pannen (niet verdacht)

Beschrijving	Notitie	Terug te vinden op plannen
Fiche 15: Dakbedekking bestaande uit pannen (niet verdacht)	De dakbedekking is niet-asbestverdacht.	-
Fiche 16: Dakbedekking plat dak (niet verdacht)	De dakbedekking (EPDM) is niet asbestverdacht. Het is niet uitgesloten dat de EPDM werd gelegd op bestaande, mogelijk asbestverdachte roofing. Bij werken, laat dit controleren.	-
Fiche 17: CV-ketel (niet verdacht)	De CV-ketel (dichtingen, isolerend materiaal) is niet asbestverdacht.	-
Fiche 18: Mastiek	Er is geen asbestverdachte mastiek aanwezig.	-

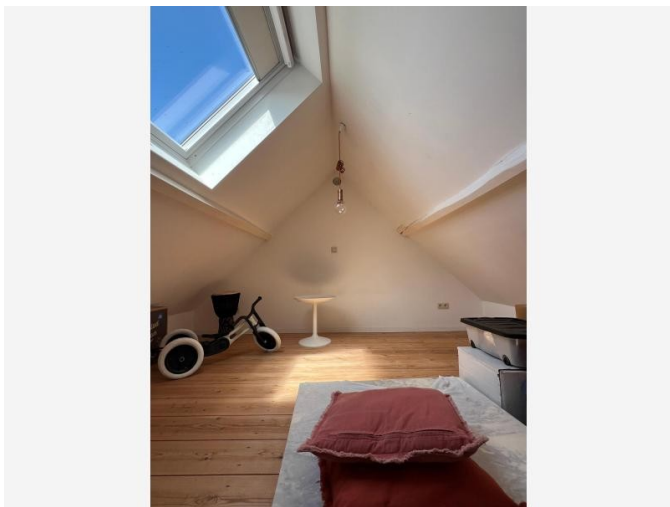
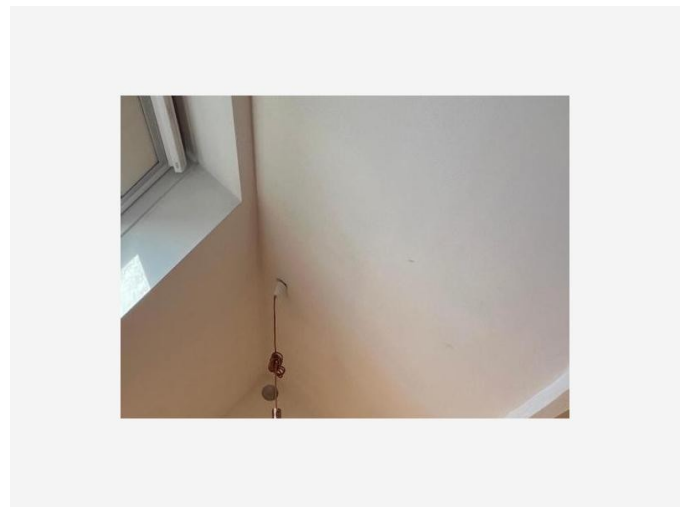
## Fiche 19: Pleisterwerk op plafond (niet aanwezig)

Beschrijving	Notitie	Terug te vinden op plannen
Fiche 19: Pleisterwerk op plafond (niet aanwezig)	Er is geen pleisterwerk op de plafonds waarneembaar op de inspectielocatie.	-
Fiche 20: Leidingisolatie (niet aanwezig)	Er is geen asbestverdachte leidingisolatie aanwezig.	-
Fiche 21: Liftinfrastructuur (niet aanwezig)	Er is geen liftinfrastructuur aanwezig op de inspectielocatie.	-
Fiche 22: Onderdak (niet aanwezig)	Er is geen te onderzoeken onderdak aanwezig op de inspectielocatie.	-
