# Asbestinventarisatetest

Weidestraat 34, 2450 Meerhout

Attestnummer : 20260602-000392.000

**Asbestveilig** (maar mogelijk niet asbestvrij)

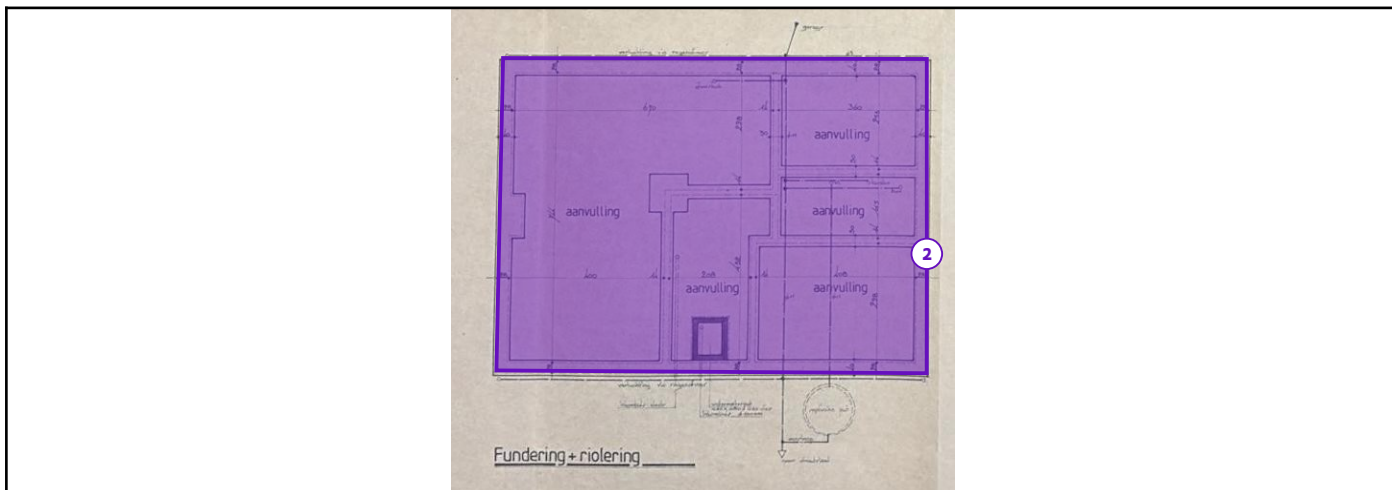
# Plan 1.1: Fundering

Beschrijving	Type	Actie
2. Afwezigheid kelder/kruipkelder	Advies	-

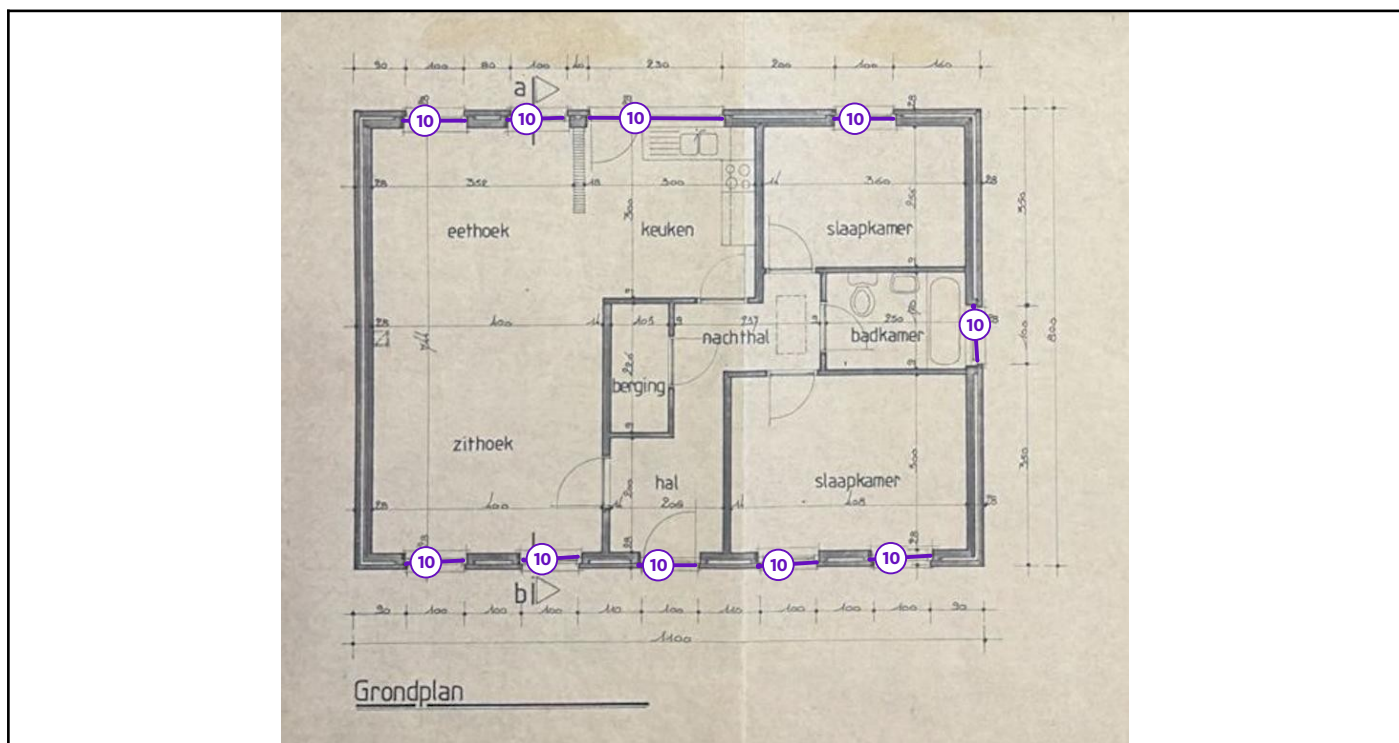
## Plan 1.2: Gelijkvloers

Beschrijving	Type	Actie
10. Woning en garage - Afdichtingsmateriaal aan schrijnwerk	Overige ruimte of materiaal	-

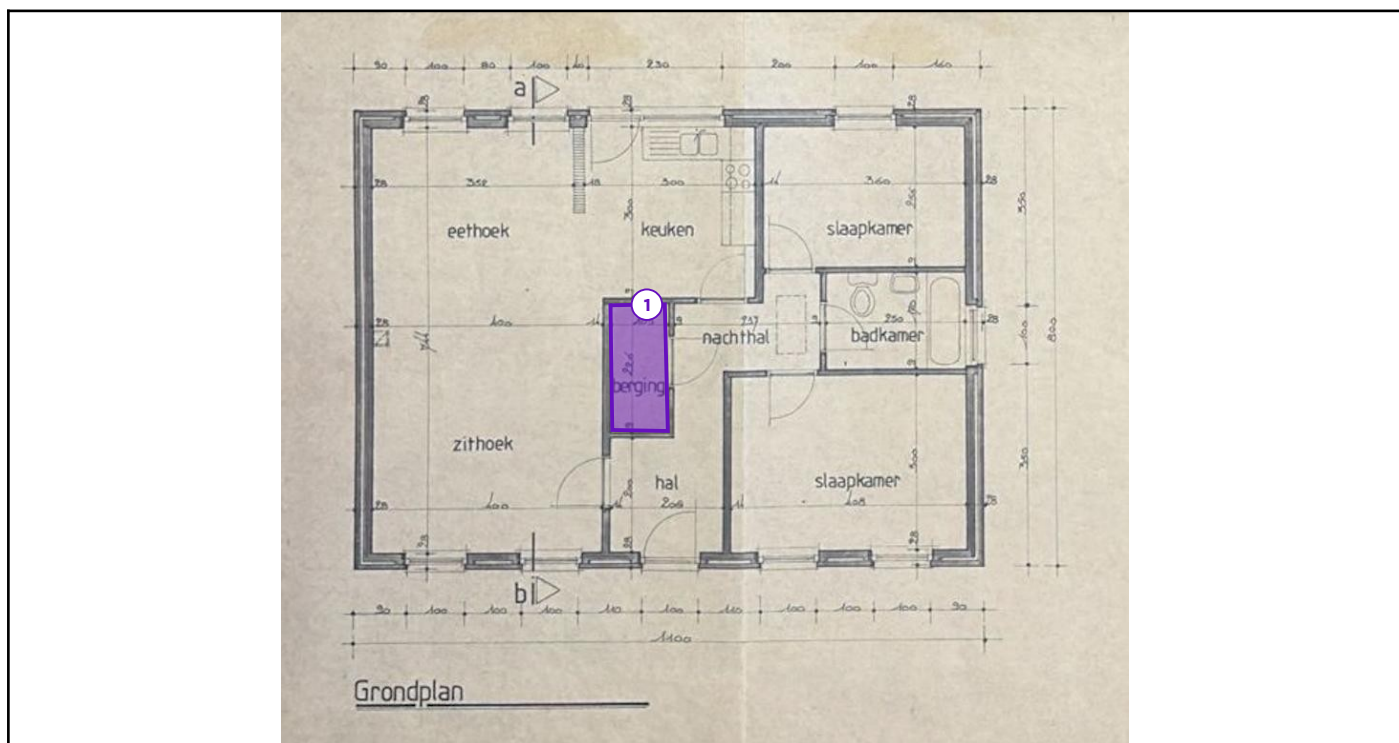
## Plan 1.3: Gelijkvloers - vloer

Beschrijving	Type	Actie
1. Woning - Vloerzeil in berging	Advies	-

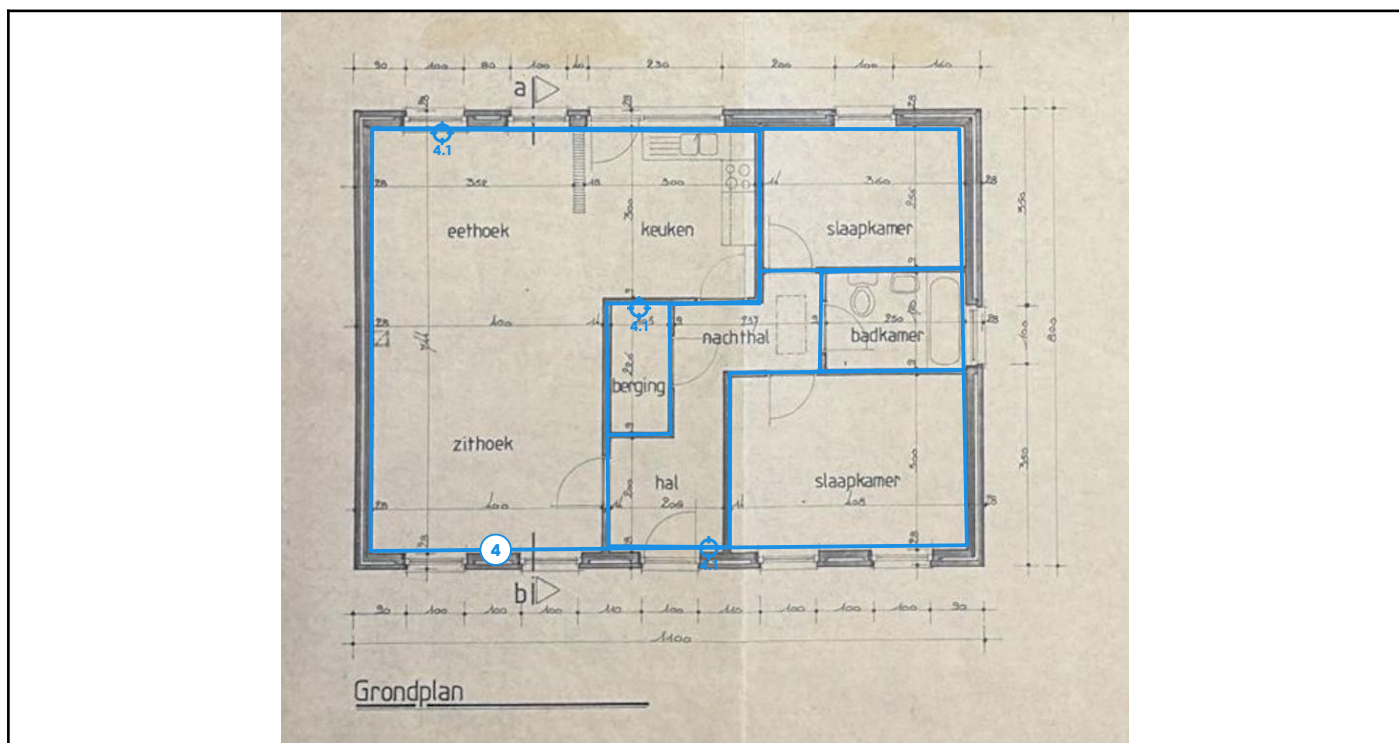
## Plan 1.4: Gelijkvloers - wand

Beschrijving	Type	Actie
4. Woning - Pleister wand	Geen asbest	-
4.1 Code: MM01 - Pleister wand	Mengmonster	-

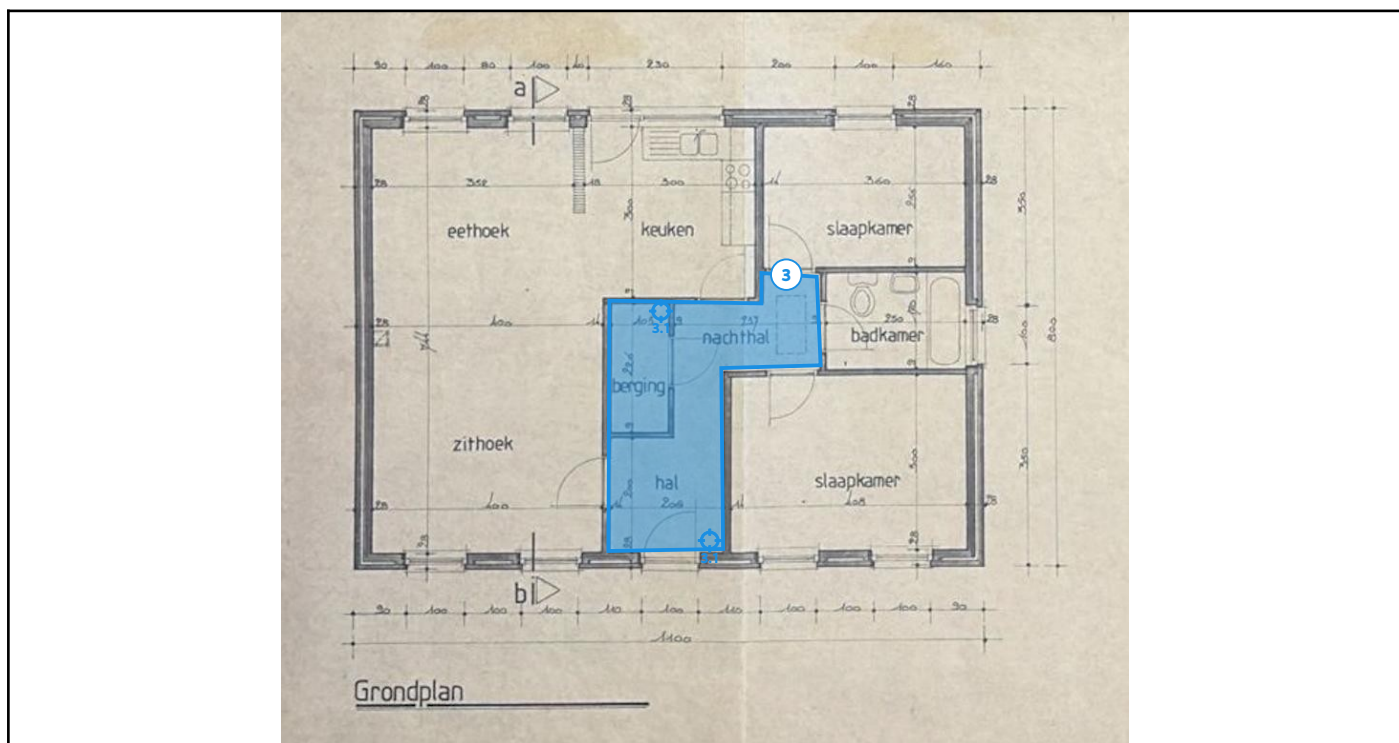
## Plan 1.5: Gelijkvloers - plafond

Beschrijving	Type	Actie
3. Woning - Pleister plafond	Geen asbest	-
3.1 Code: MM02 - Pleister plafond	Mengmonster	-

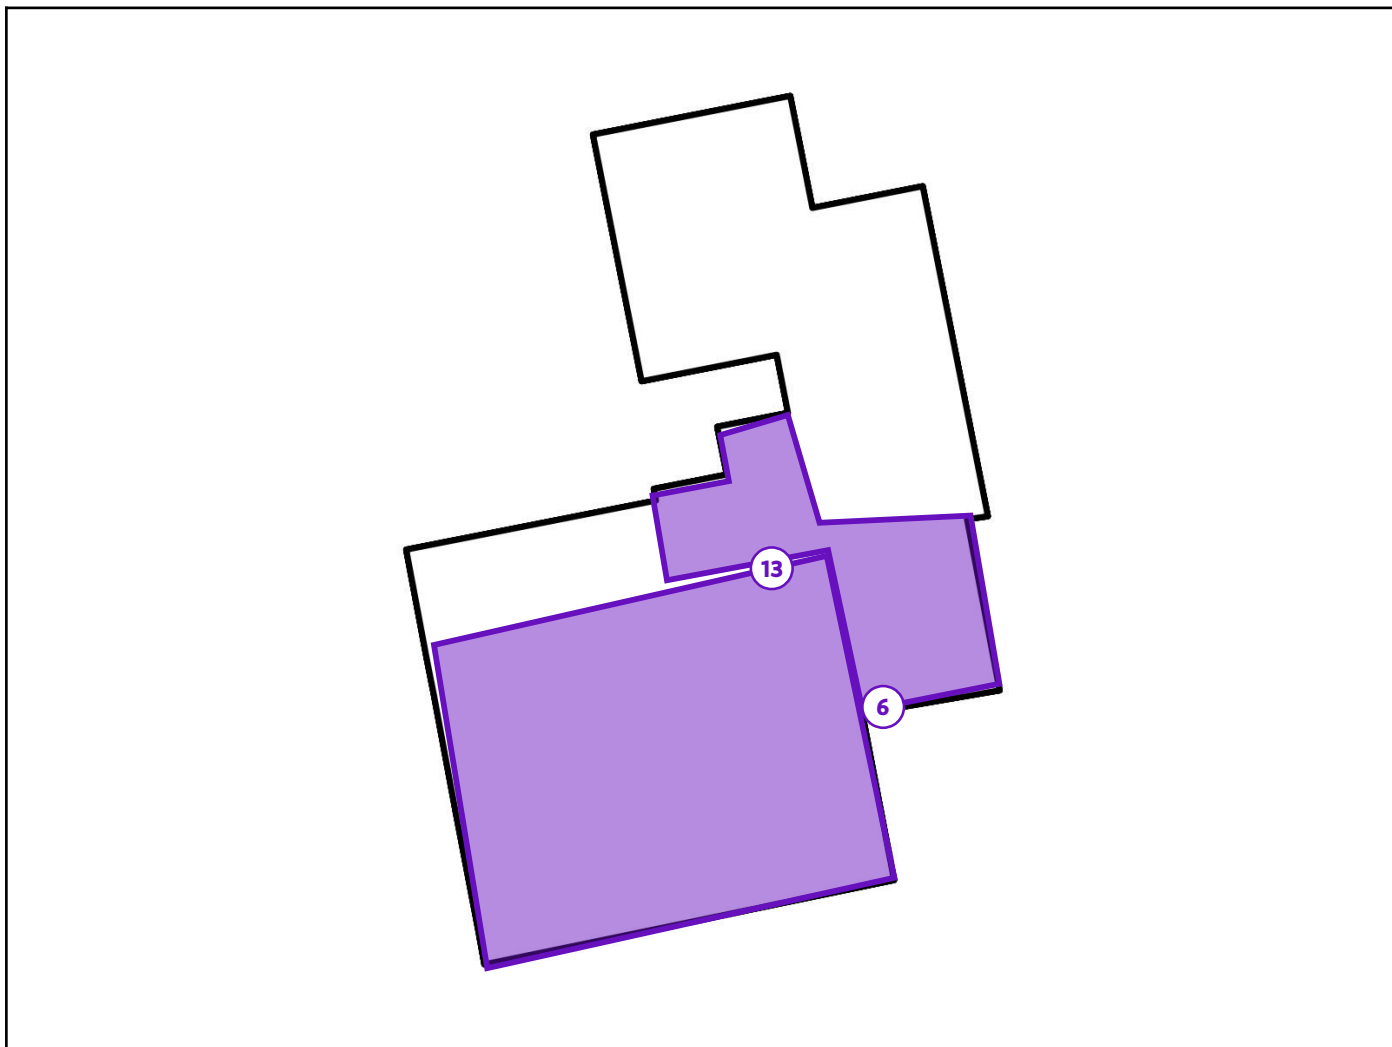
## Plan 1.6: Woning plan (totaal)

Beschrijving	Type	Actie
6. Carport - Polycarbonaat golfplaten	Overige ruimte of materiaal	-
13. Woning - Dakpannen	Overige ruimte of materiaal	-

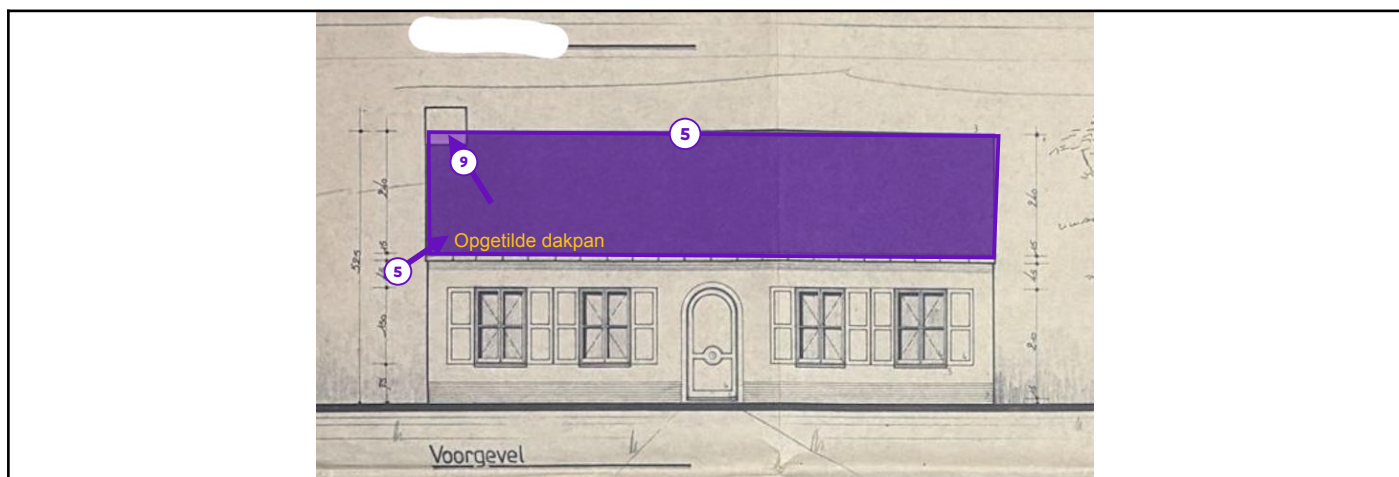
## Plan 1.7: Dak - voorgevel

Beschrijving	Type	Actie
5. Woning - Onderdak in plastic noppenfolie	Overige ruimte of materiaal	-
9. Woning - Gemetselde schouw met grindbetonnen deksteen	Overige ruimte of materiaal	-

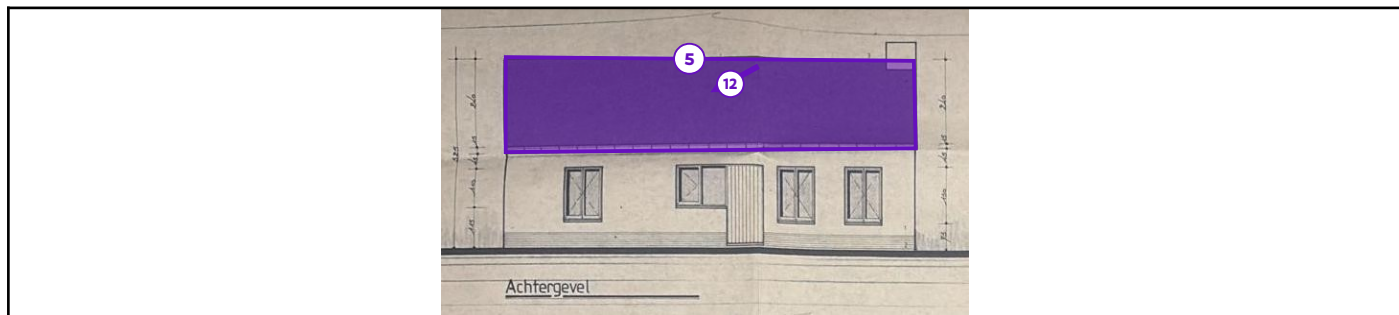
## Plan 1.8: Dak - achtergevel

Beschrijving	Type	Actie
5. Woning - Onderdak in plastic noppenfolie	Overige ruimte of materiaal	-
12. Woning - Metalen rookgaskanaal	Overige ruimte of materiaal	-

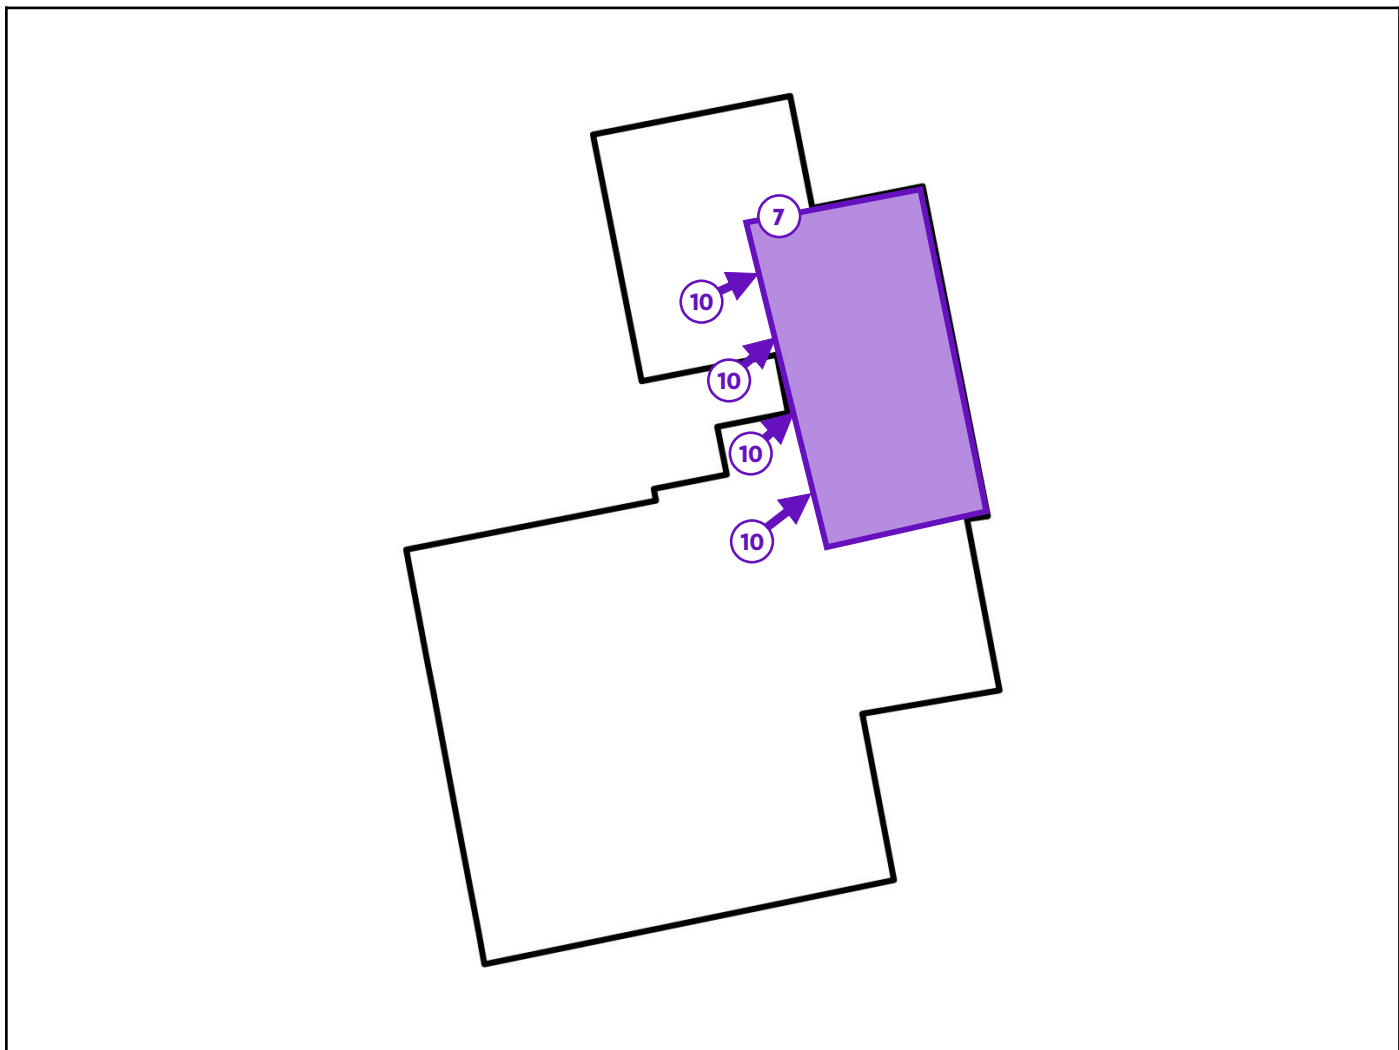
## Plan 2.1: Garage - dak

Beschrijving	Type	Actie
7. Garage - Metalen profielplaten dak	Overige ruimte of materiaal	-
10. Woning en garage - Afdichtingsmateriaal aan schrijnwerk	Overige ruimte of materiaal	-

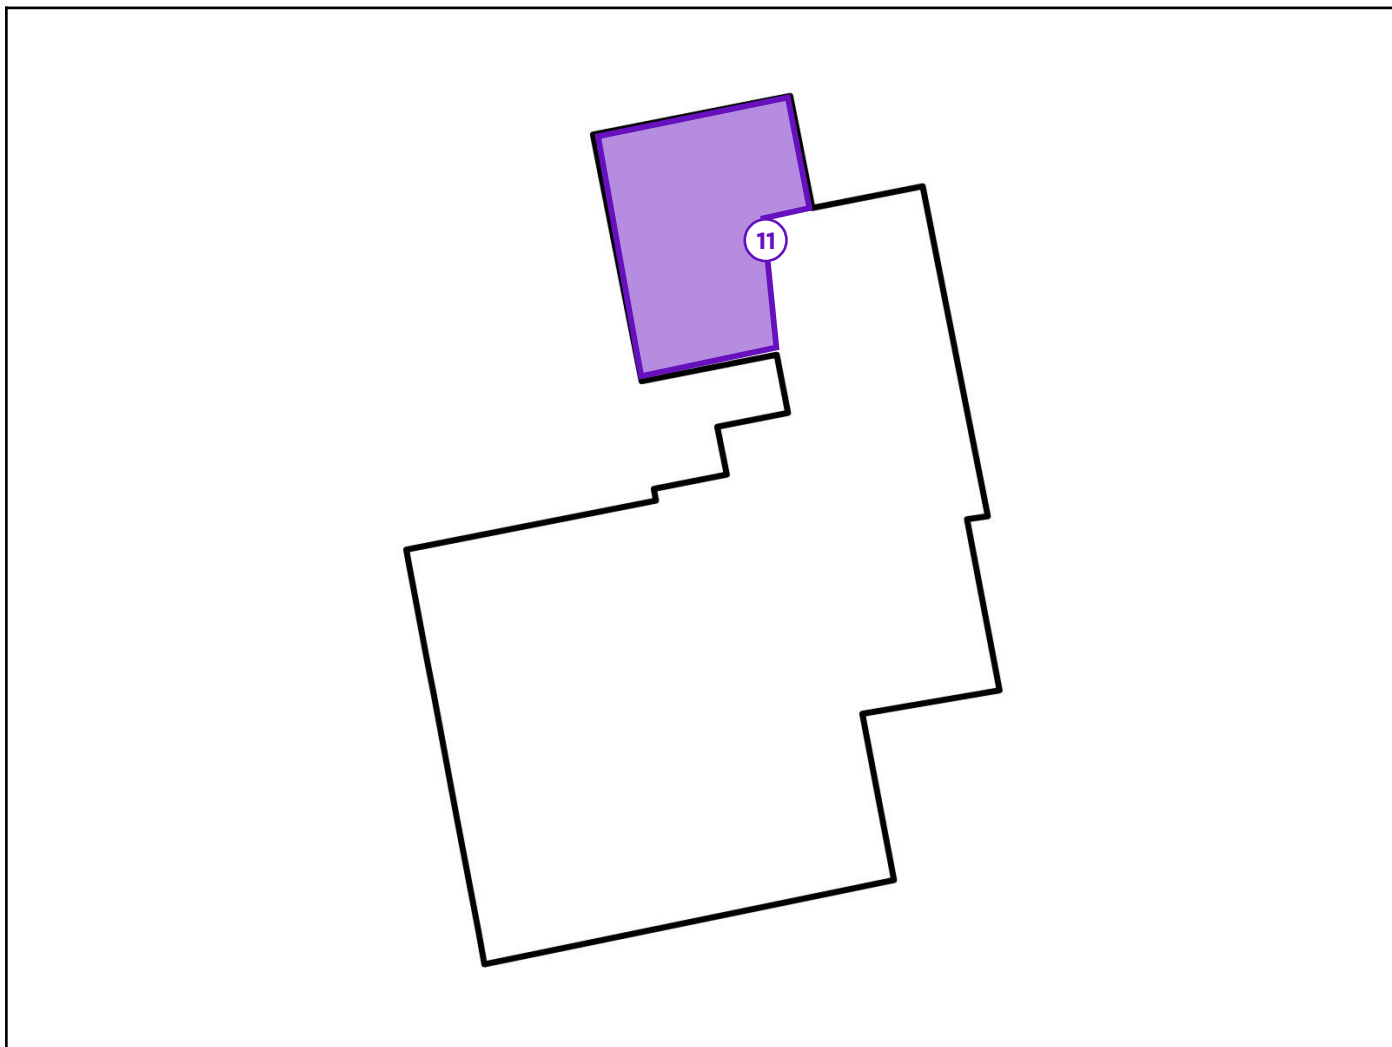
## Plan 3.1: Hondenhok - dak

Beschrijving	Type	Actie
11. Hondenhok en tuinberging - Recente dakplaten	Overige ruimte of materiaal	-

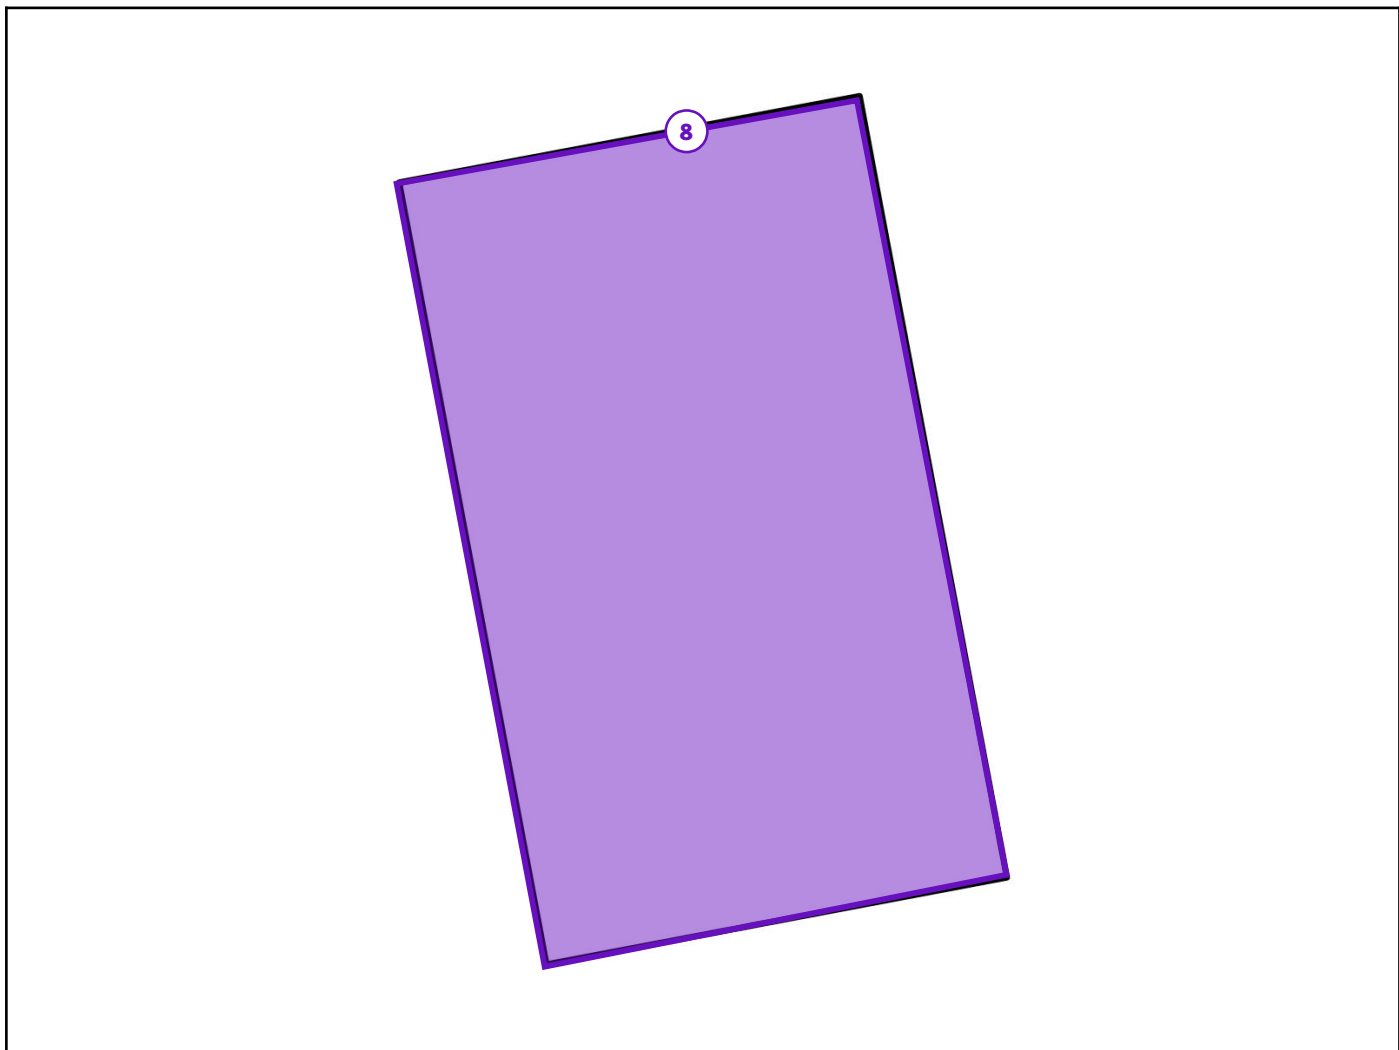
## Plan 4.1: Carport - dak

Beschrijving	Type	Actie
8. Carport - EPDM dakbedekking	Overige ruimte of materiaal	-

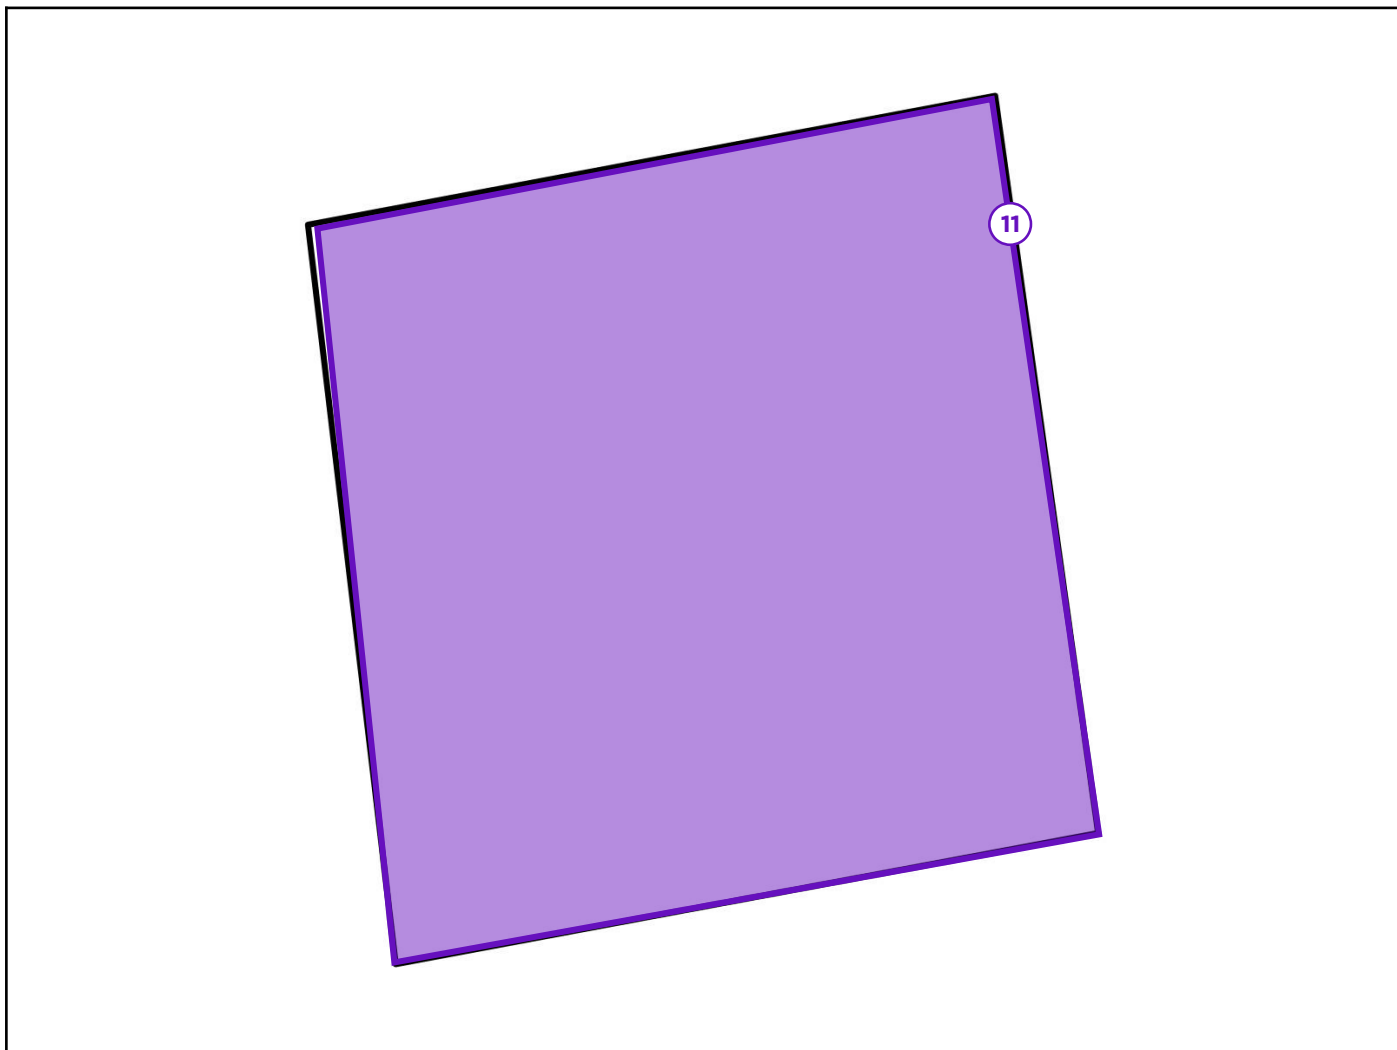
## Plan 5.1: Tuinberging - dak

Beschrijving	Type	Actie
11. Hondenhok en tuinberging - Recente dakplaten	Overige ruimte of materiaal	-
