Asbestinventarisatetest

Witte Gevelstraat 92, 2627 Schelle

Attestnummer : 20260517-000116.000

Uitgegeven op : 17.05.2026

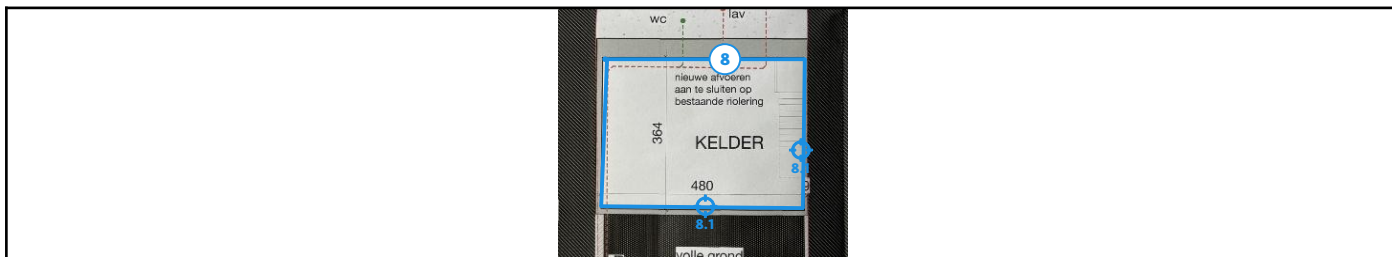
Plan 1.1: Kelder -1

Beschrijving	Type	Actie
8. Cementering kelder	Geen asbest	-
8.1 Code: #3 Cementering kelder	Mengmonster	-

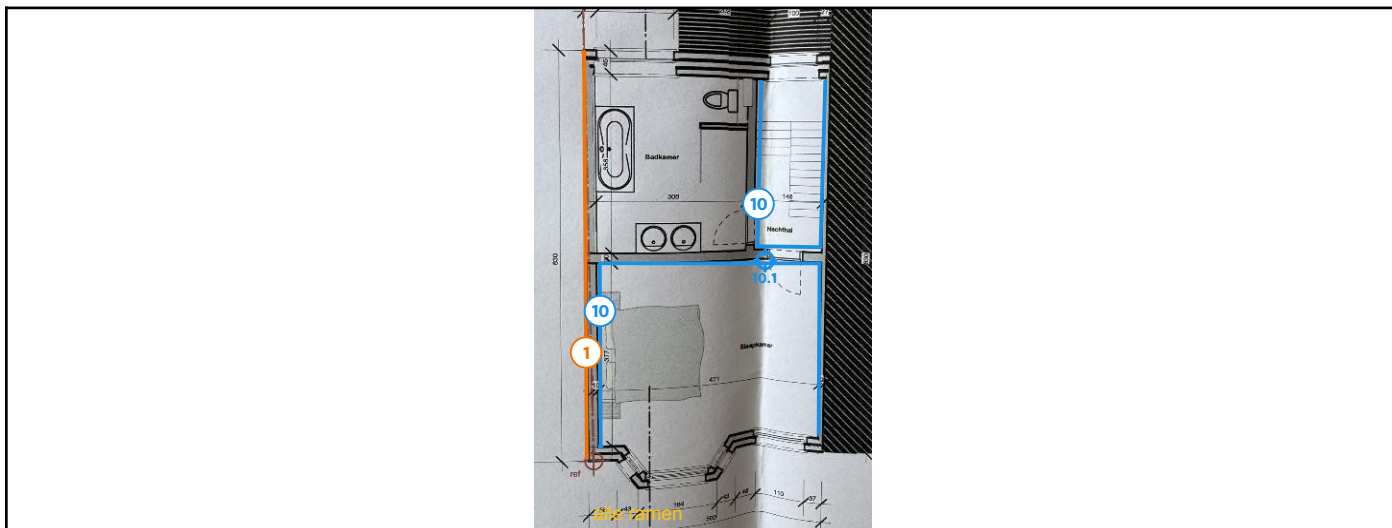
Plan 1.8: Verdieping +1 (muren)

Beschrijving	Type	Actie
1. Gevel (links) met cementleien	Asbestmateriaal	Verwijderen
10. Pleisterwerk muren	Geen asbest	-
10.1 Code: #1 Pleisterwerk muren	Mengmonster	-
13. Afdichtingsmateriaal aan schrijnwerk	Overige ruimte of materiaal	-

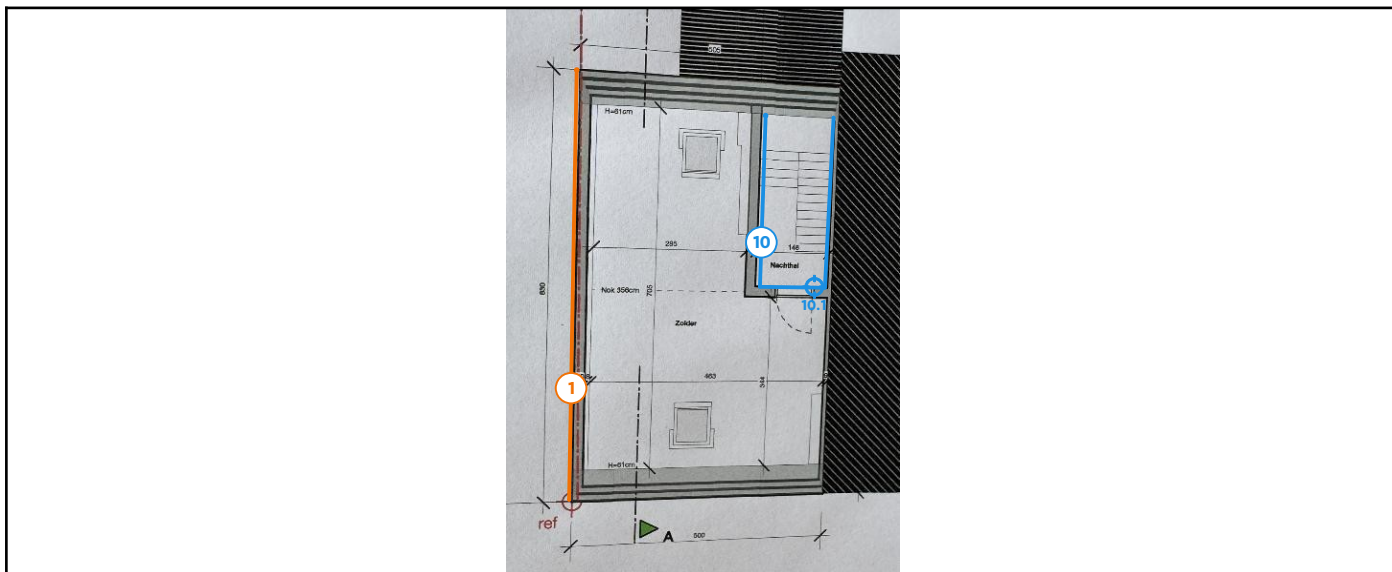
Plan 1.12: Zolder +2 (muren)

Beschrijving	Type	Actie
1. Gevel (links) met cementleien	Asbestmateriaal	Verwijderen
10. Pleisterwerk muren	Geen asbest	-
10.1 Code: #1 Pleisterwerk muren	Mengmonster	-

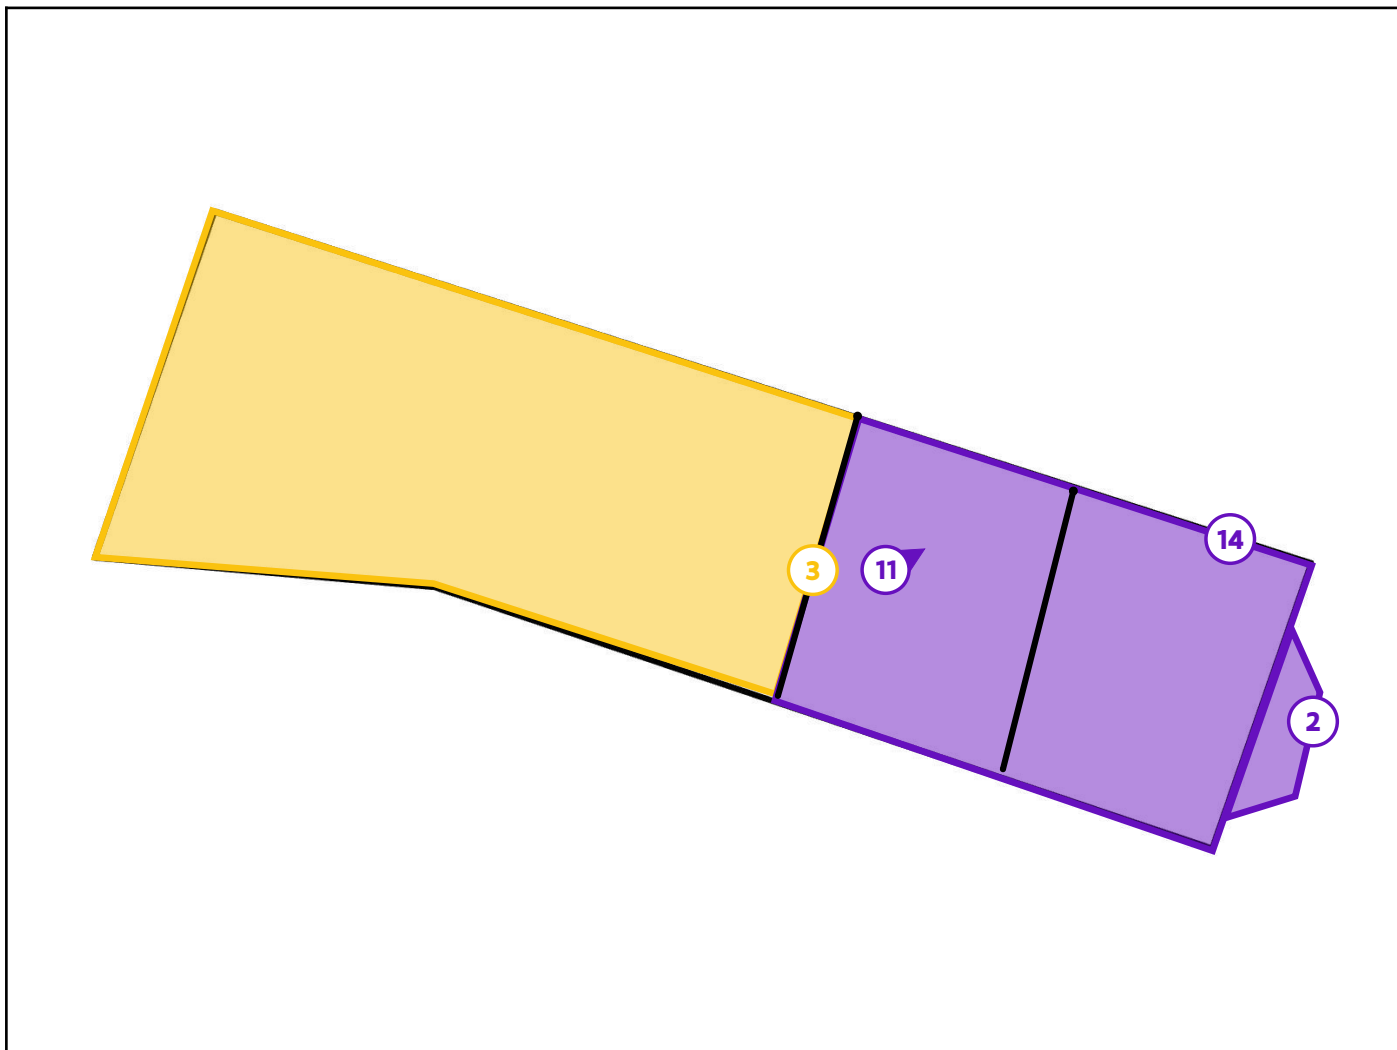
Plan 1.14: Dak

Beschrijving	Type	Actie
2. Dakbedekking erker	Beperking	-
3. Aanbouw	Uitsluiting	-
11. Rookgaskanaal (niet verdacht)	Overige ruimte of materiaal	-
14. Onderdak niet waarneembaar	Overige ruimte of materiaal	-

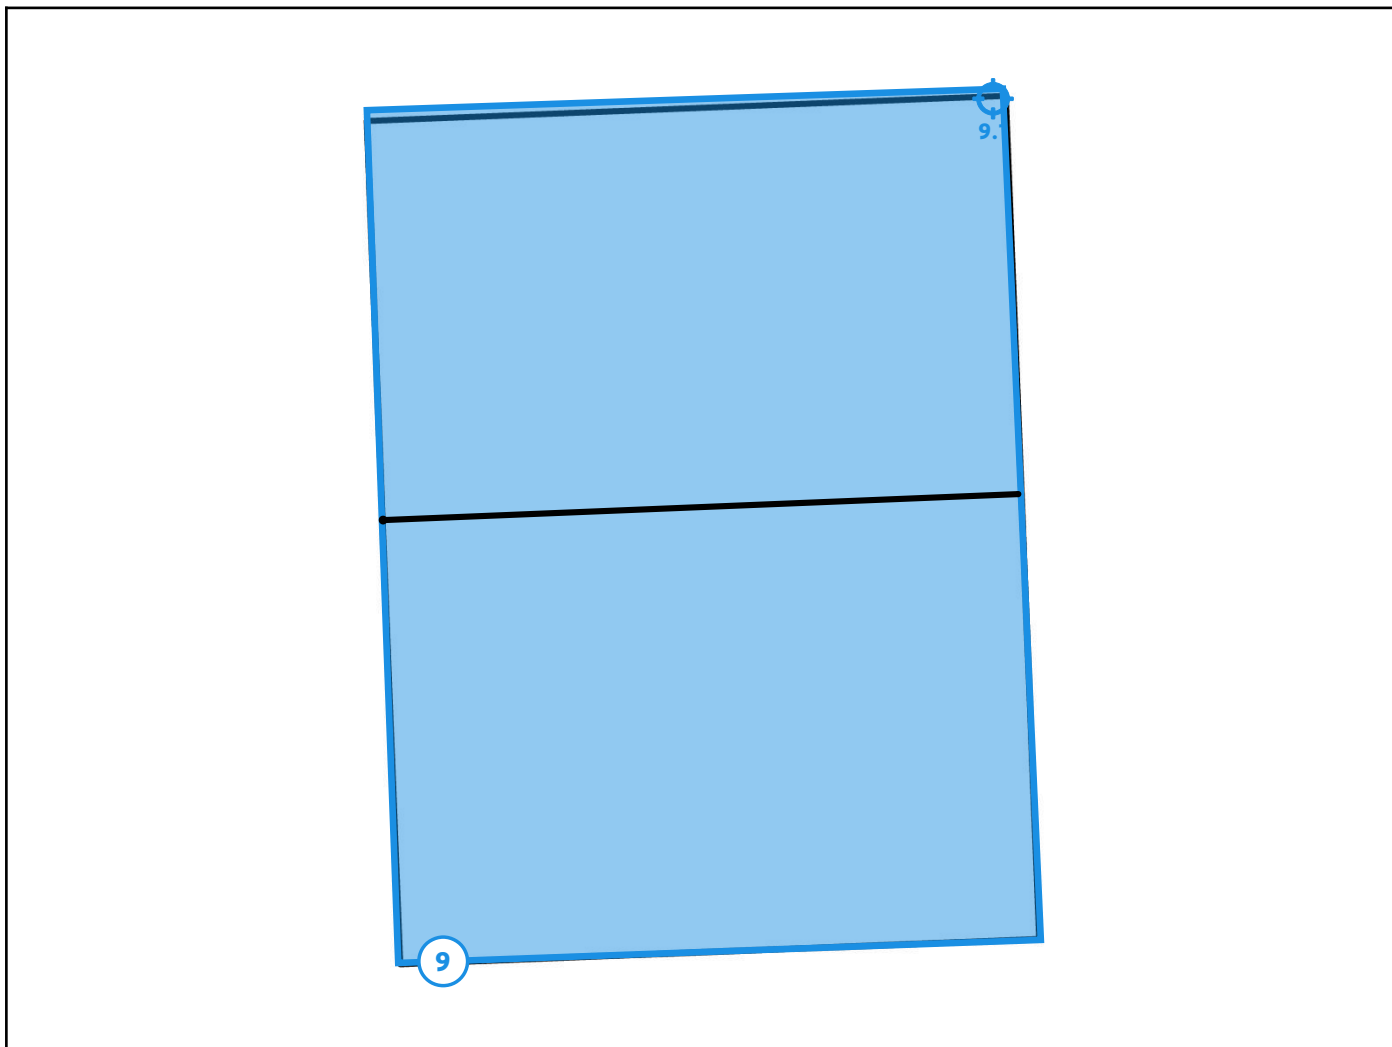
Plan 2.2: Bijgebouw dak

Beschrijving	Type	Actie
9. Roofing shingles tuinhuis	Geen asbest	-
9.1 Code: #2 Roofing shingle	Puntmonster	-
