Asbestinventarisatetest

Bronstraat 30, 1700 Dilbeek

Attestnummer : 20250404-000131.000

Uitgegeven op : 04.04.2025

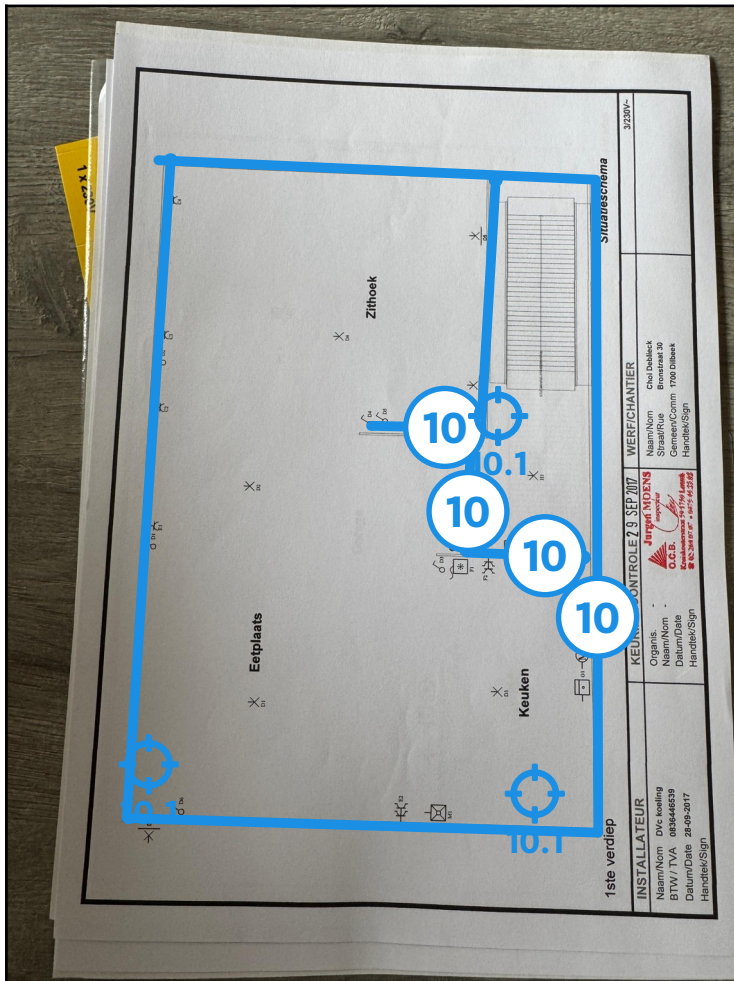
Plan 1.1: Eerste verdieping

alle wanden in pleisterwerk

Beschrijving	Type	Actie
10. Pleisterwerk wanden	Geen asbest	-
10.1 Code: ID1	Mengmonster	-

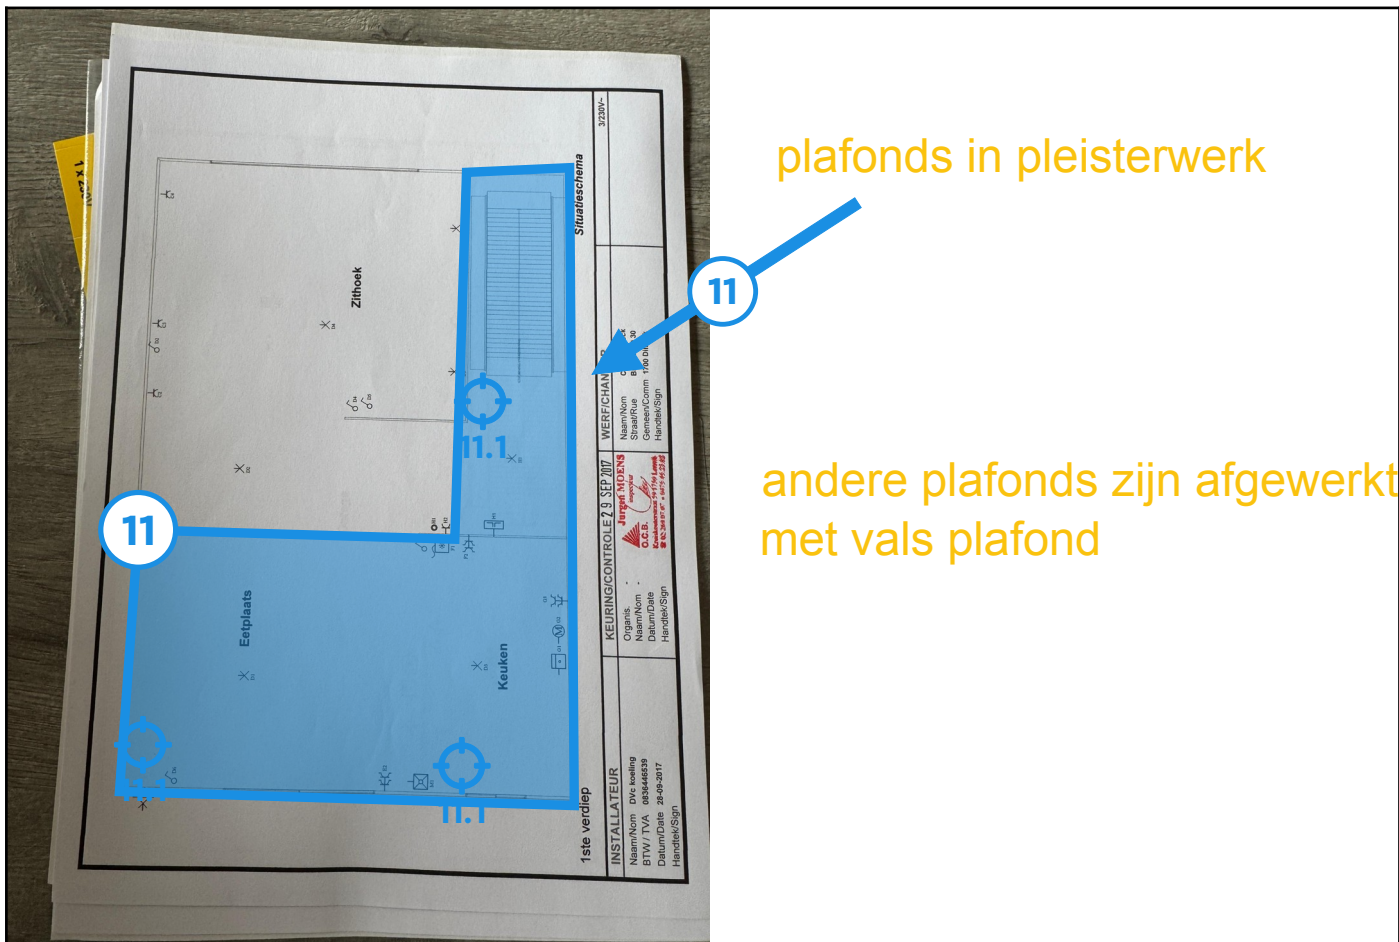
Plan 1.2: Eerste verdieping

plafonds in pleisterwerk

andere plafonds zijn afgewerkt met vals plafond

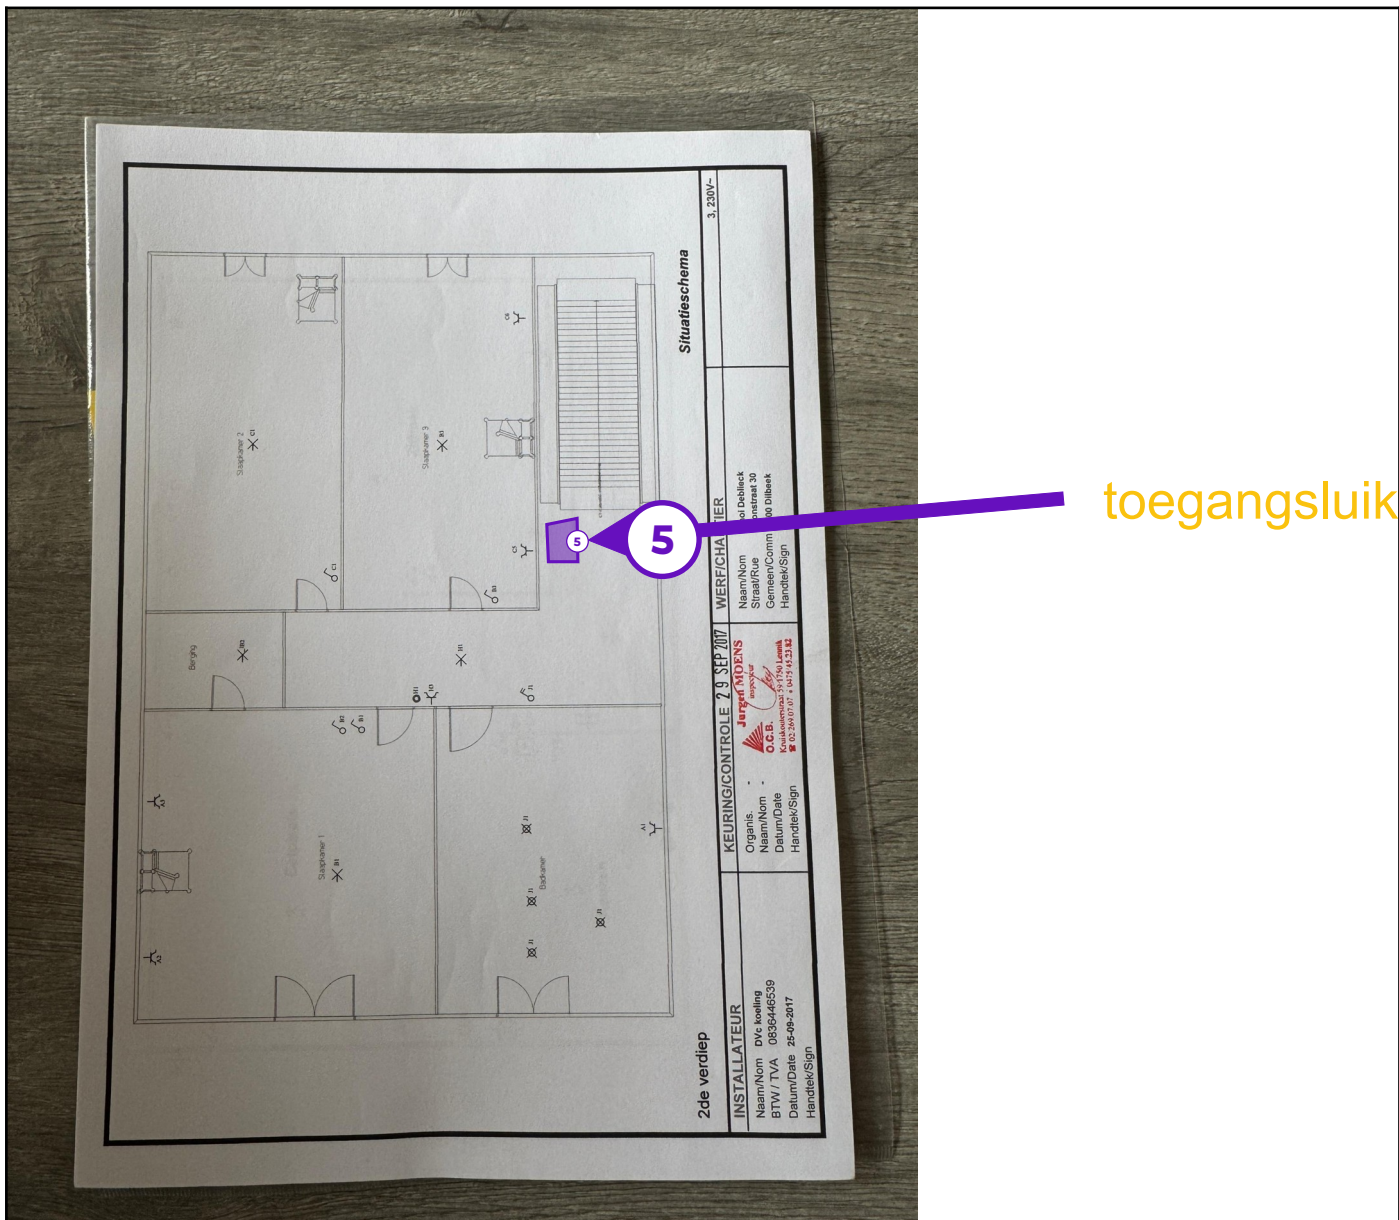
Plan 1.5: Tweede verdieping

Beschrijving	Type	Actie
5. Zolderruimte	Beperking	-

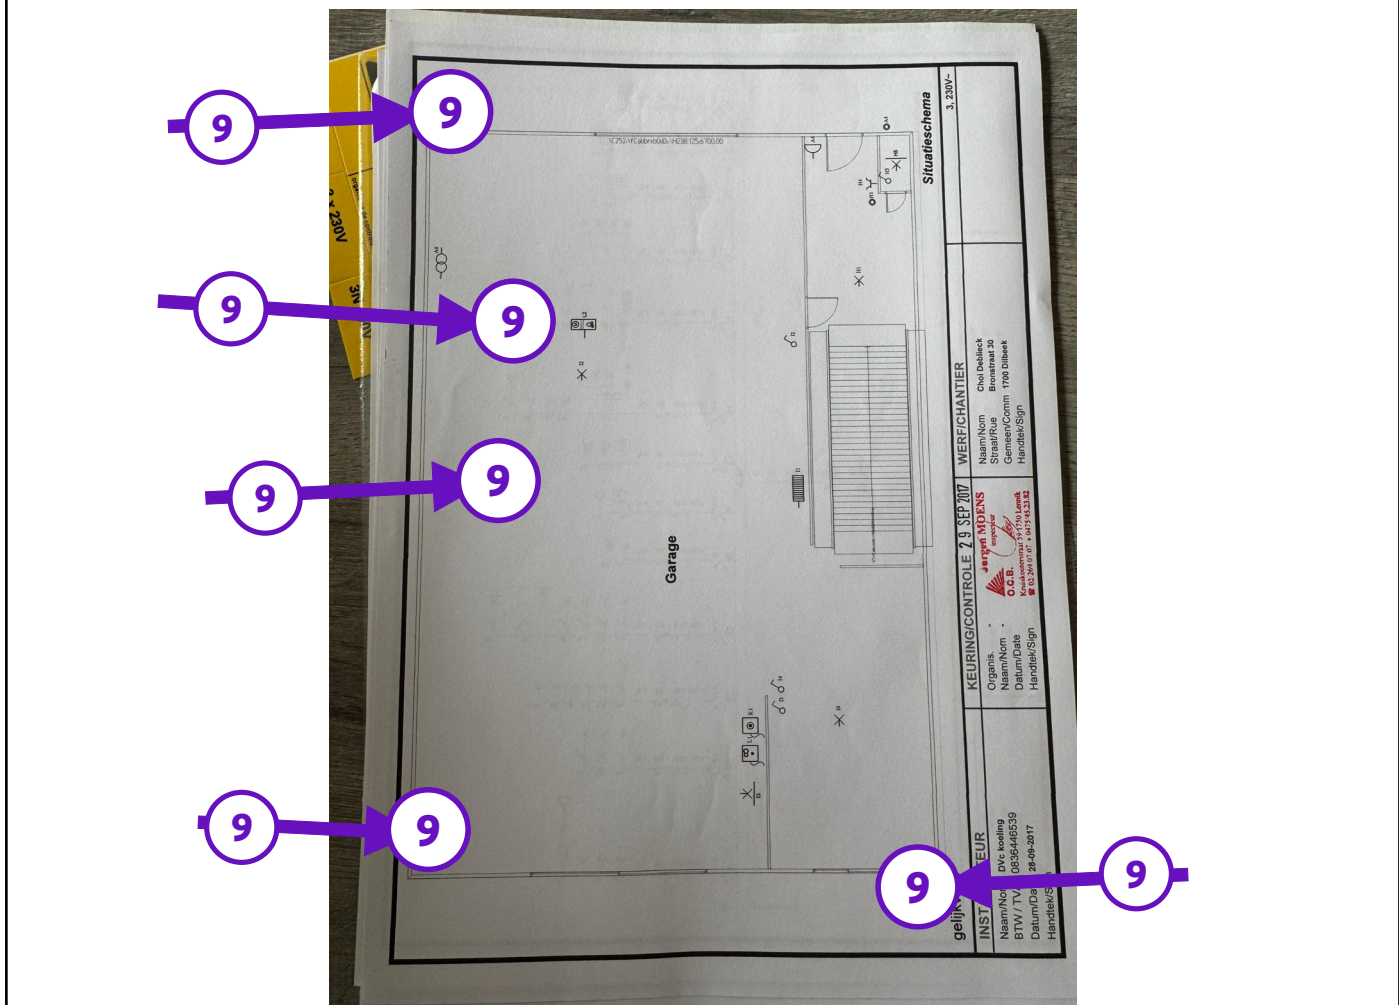
Plan 1.7: Gelijkvloers

visueel waarneembare afvoerleidingen en -putjes

Beschrijving	Type	Actie
9. Afvoerputjes en -leidingen	Advies	-
